# 「花蓮縣縣定古蹟新城神社舊址調查研究」

委託單位：花蓮縣文化局

研究單位：中國科技大學

中華民國九十九年十二月

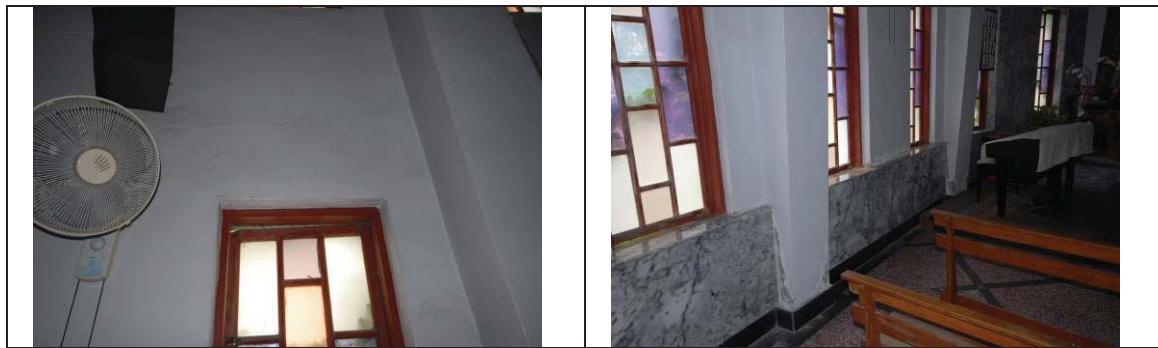
照片 4-5 牆面垂直裂縫，寬度約 0.1~0.5 mm 長度約 0.6m (位置 3)

照片 4-6 柱及牆面白華 (位置 4)

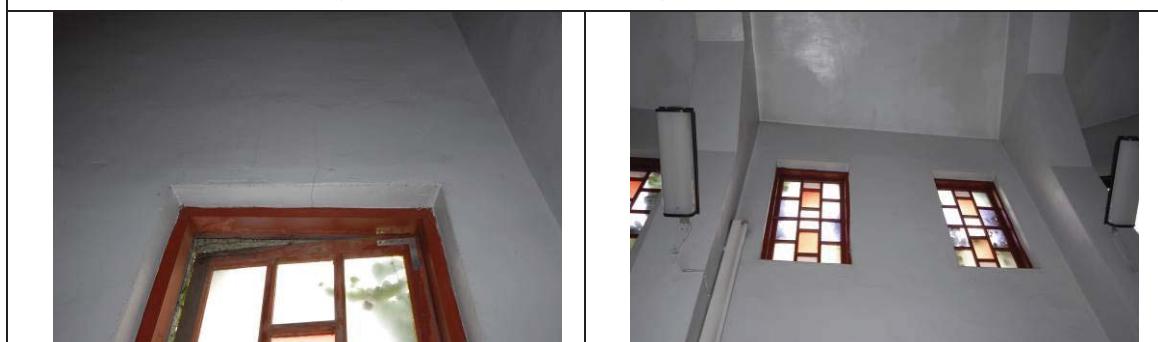
照片 4-7 牆面垂直裂縫，寬度約 0.1~0.5 mm 長度約 0.5m (位置 5)

照片 4-8 窗角隅水平裂縫，寬度約 0.1~0.8 mm (位置 6)

(一) 由照片 4-7 損壞位置所示，牆面有結構性水平裂縫之損壞，裂縫寬度約 0.1 mm~0.8 mm，研判雖對整體結構安全性應無大礙，但建議進行環氧樹脂灌注修復，避免裂縫繼續擴大影響安全性。

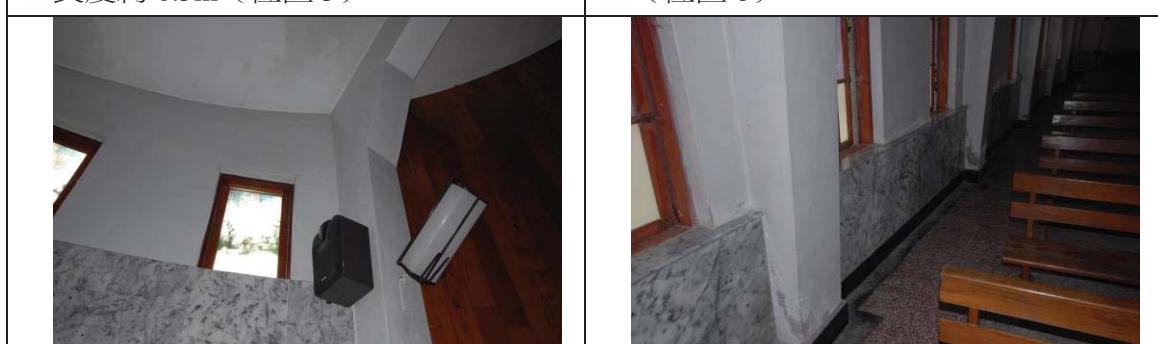
照片 4-9 窗角隅 45°裂縫，寬度約 0.1 mm ~0.4 mm，長度約 0.6m (位置 7)

照片 4-10 柱及牆面白華 (位置 8)

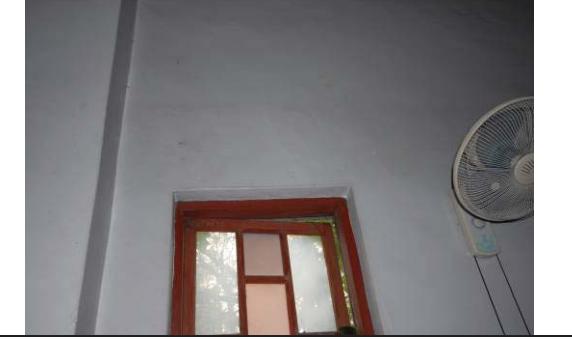
照片 4-11 窗角隅 45°裂縫，寬度約 0.1 mm ~0.4 mm，長度約 0.4m（位置 9）	照片 4-12 窗角隅 45°裂縫，寬度約 0.1 mm ~0.4 mm，長度約 0.3m（位置 10）

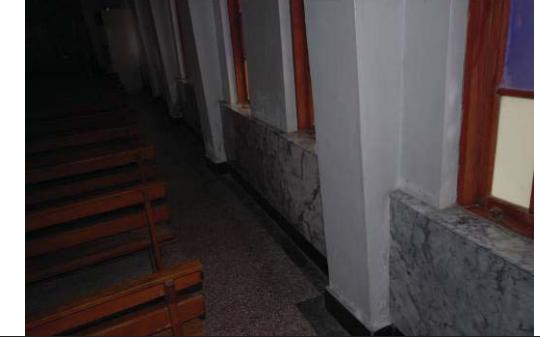
照片 4-13 柱及牆面白華（位置 11）	照片 4-14 窗角隅垂直裂縫，寬度約 0.1 mm~0.4 mm，長度約 0.3m（位置 12）

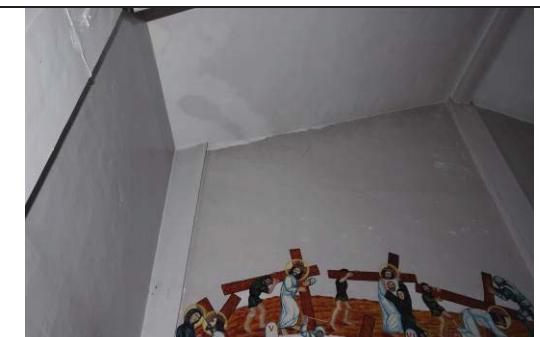
照片 4-15 牆面水平裂縫，寬度約 0.1 mm ~1 mm，長度約 0.6m（位置 13）	照片 4-16 窗角隅水平裂縫，寬度約 0.1 mm~0.3 mm，長度約 1.2m（位置 14）

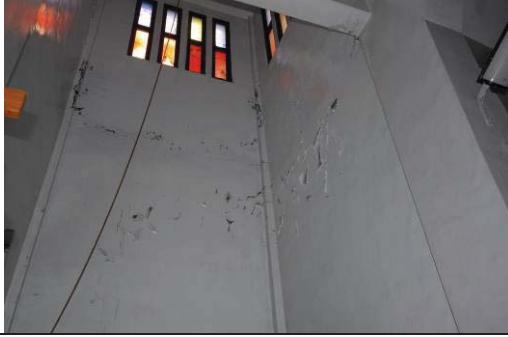
照片 4-17 牆面水平裂縫，寬度約 0.1 mm ~0.8 mm，長度約 6.4m（位置 15）	照片 4-18 水平裂縫，寬度約 0.1 mm~2 mm，長度約 1.3m（位置 16）

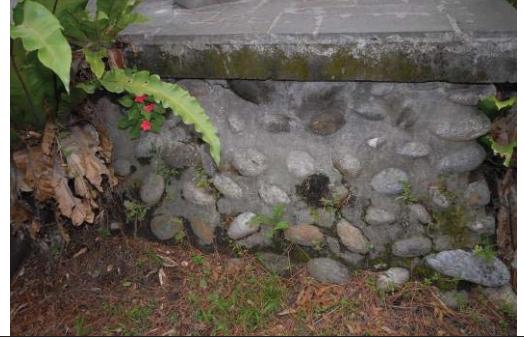
照片 4-23 裱面 $45^\circ$ 裂縫，寬度約 0.1 mm ~0.7mm，長度約 1.3m（位置 1）	照片 4-24 裱面垂直裂縫，寬度約 0.1 mm ~0.8mm，長度約 1.5m（位置 2）

(一) 由照片 4-23 及 4-24 損壞位置所示，神社遺址基座表面有龜裂情形，建議進行修復；如裂縫寬度較大可使用無收縮水泥修復，如裂縫寬度較小可用環氧樹脂灌注修復，以避免裂縫繼續擴大影響安全性。

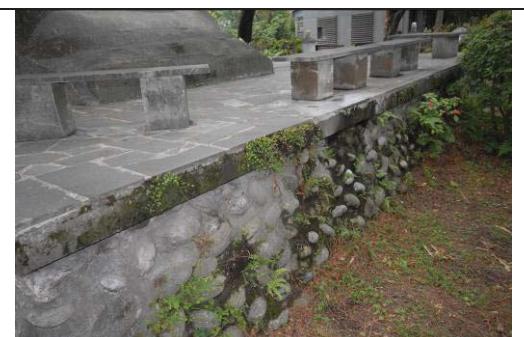
照片 4-25 外部植生現況（位置 3）	照片 4-26 地坪大理石磁磚破裂（位置 4）

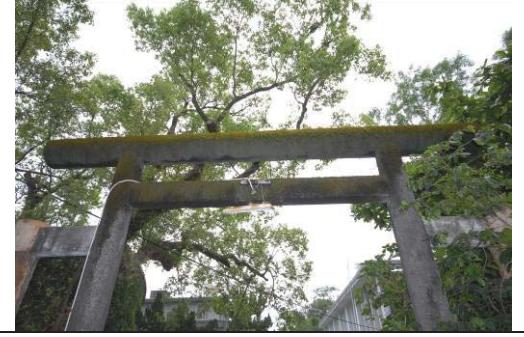
照片 4-27 表面青苔覆蓋及懸掛燈具影 響整體外觀（位置 5）	照片 4-28 柱垂直裂紋（位置 6）

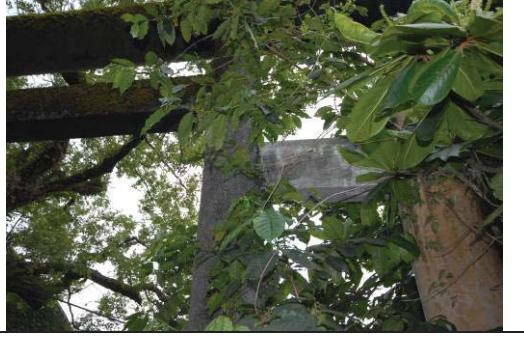
(五) 由照片 4-28 至 4-34 損壞位置所示，鳥居壁體表面有輕微之裂紋，此現象為混凝土收縮所造成，為正常之現象，研判鳥居無結構安全性之問題。

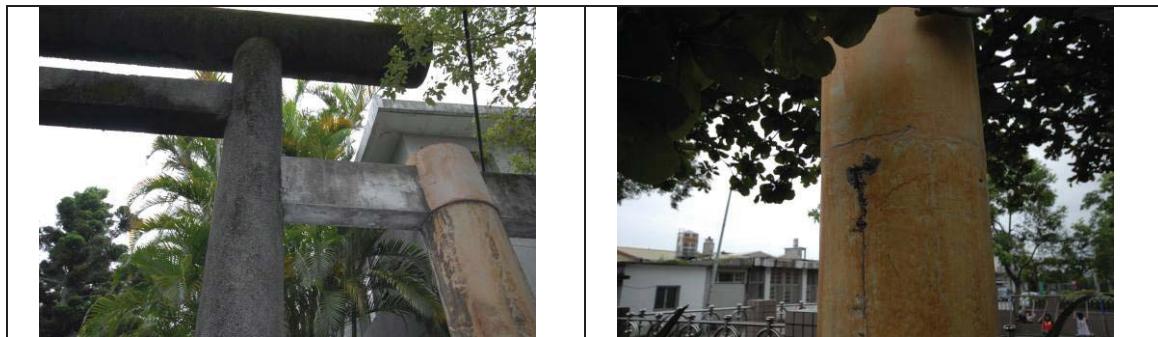
照片 4-29 柱垂直裂紋（位置 7）

照片 4-30 柱鋼筋外露（位置 8）

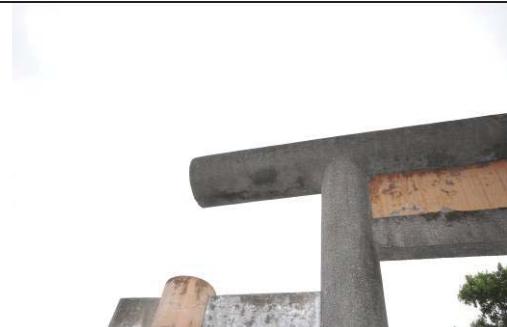
照片 4-32 柱垂直裂縫，寬度約 0.3mm，長度約 0.4m（位置 10）

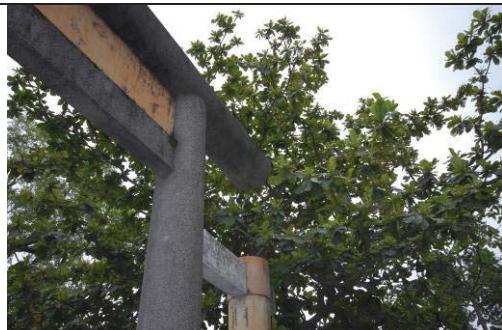
照片 4-33 柱垂直裂縫，寬度約 0.3mm，長度約 0.4m（位置 11）

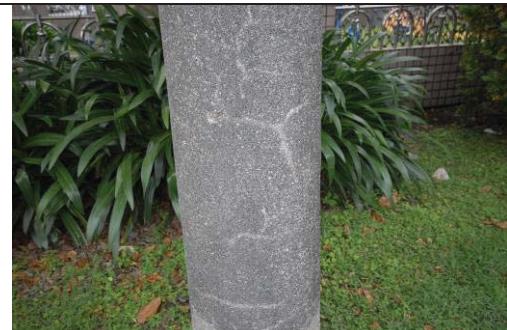
照片 4-34 柱網狀裂紋（位置 12）

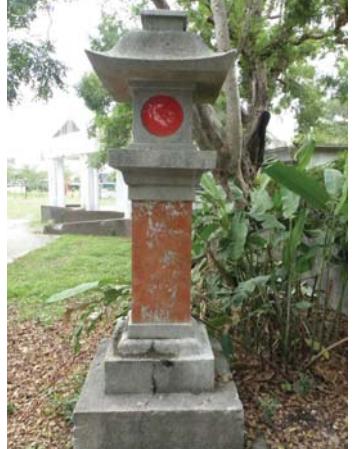
編號：A5-5-02

新城神社構件登錄表		類別	石燈籠	說明
放置地點	參道左側第一座			
所用材料	砂岩			
篆刻文字	(前)無 (後)無			
現況描述	兩側崁入圍牆、表面青苔覆蓋、竿另漆顏色、頂部有缺角			
其他

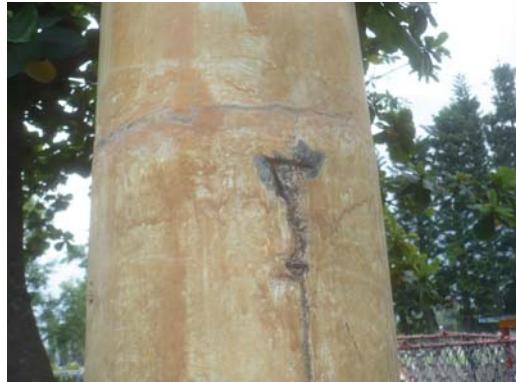
由於基地原屬於神社用地，因此，尚遺留鳥居、石燈籠及狛犬等文物，其中鳥居及石燈籠為混凝土製，狛犬疑為石材雕刻。上述文物因長期處於室外，直接接受天候性劣化及污損，且庭園內環境潮濕，導致風化破損及地衣與苔蘚的附生。此外，本殿現已改為聖母亭放置聖母像，洗石子的基座僅有污損及裂縫產生並無嚴重破壞或結構安全等問題。

照片 5-35 鳥居混擬土破損，鋼筋外露

- (一) 以近中性藥劑進行表面污損及苔蘚等問題進行清洗，並注意文物表面不得因清洗產生物理或化學變化。
- (二) 風化破損及裂縫的修補宜採用礦物型砂漿進行，增加抗鹽及透氣性，或降低水泥用量。
- (三) 清洗及修補完成後，可進行耐候性防護刷塗，避免天候性劣化及水分影響加速文物風化。

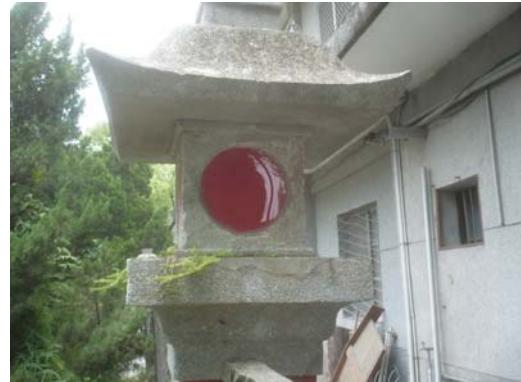
照片 5-36 石燈籠遭植物附生，破損處以水泥修補

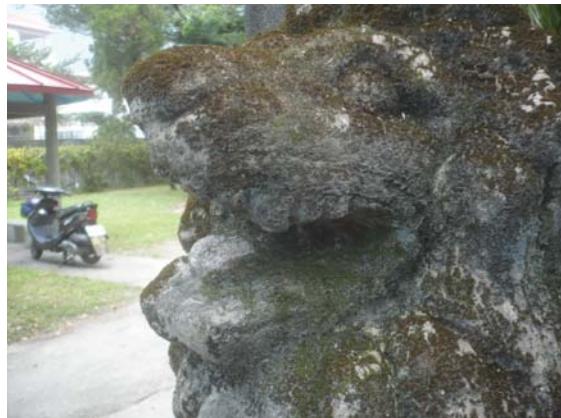
照片 5-37 狛犬遭苔蘚附生並風化

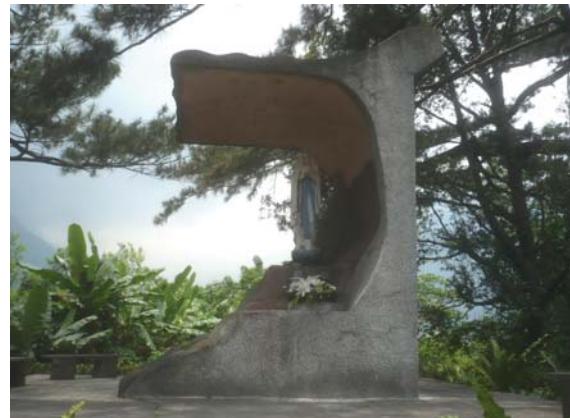
照片 5-38 聖母亭基座表面裂縫及污損

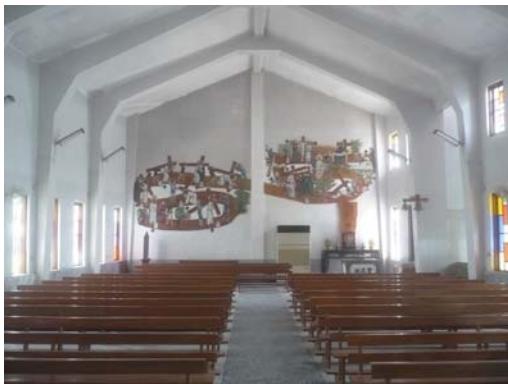
照片 5-39 天主堂屋頂無滲漏跡象

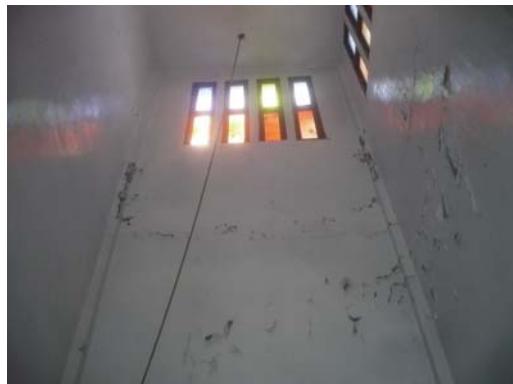
調查發現，天主堂室內屋面無明顯的裂縫及水漬痕跡，應無滲漏發生（照片5-39），但鐘樓牆面有水漬痕跡、漆料剝落（照片5-40）及牆面石材風化（照片5-41）等，發生位置多在窗戶下方，經訪談管理單位得知，天主堂因建築時間久遠，許多木製窗戶密合性不足，雨水常由隙縫滲入之故，且曾因颱風導致淹水，經檢視發現許多木窗框因常期受到天候劣化或腐朽劣化（照片5-42），導致密合性不佳或開關有困難，其中南向立面後側窗戶嚴重損毀，僅以木板封住（照片5-43），雨水滲漏情況嚴重，導致窗戶邊牆面有嚴重白華破壞（照片5-44）。

照片 5-40 鐘樓牆面有水漬痕跡、漆料剝落

(一) 天主堂窗戶滲漏原因，主要為木質構件遭受腐朽或天候劣化導致無法密合；因此平時觀察時，可注意窗戶的功能性及木料表面塗料是否脫落

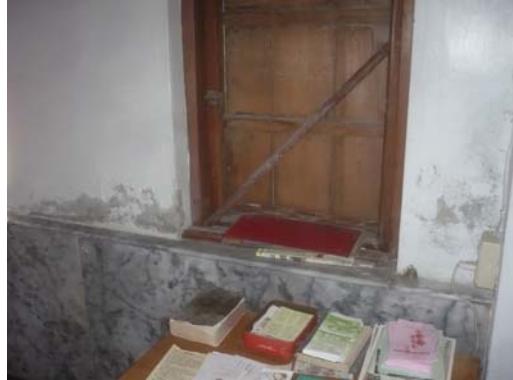
照片 5-44 窗戶破損後與水滲入造成牆面白華破壞

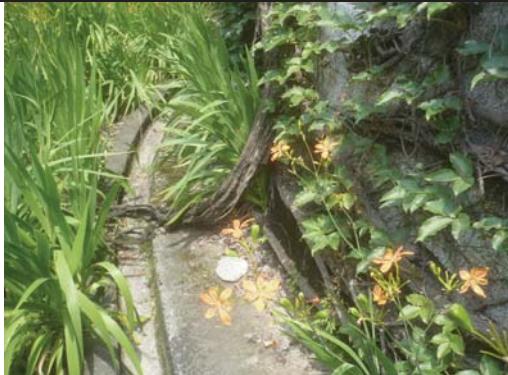
天主堂基地內多為土壤腹地，並廣植景觀植物，其根系可涵養水分，且具遮陰效果水分不易蒸散，使環境較為潮濕，為上升潮氣發生主要來源。此外，周圍植栽的根系過於靠近天主堂牆底基部容易造成牆體裂隙導致水分進入（照片 5-45），並且部分排水溝遭落葉堵塞影響排水功能（照片 5-46），亦是造成環境潮濕之原因。

照片 5-45 植栽過於靠近天主堂，根系容易造成牆體裂隙導致水分進入

- (一) 基地環境富含土壤及植栽，因此，環境水分及溼度較高造成上升潮氣影響而產生白華破壞，室內地面亦有潮氣跡象，於日後修復時可於牆體或地坪設置適當防潮措施。
- (二) 遭白華破壞水泥砂漿粉刷層，建議日後修復時可採用粒徑較大之細骨材並降低水泥用量，或者採用抗鹽性及透氣性良好之礦物型砂漿，作為粉刷材料，以利牆體水分的蒸散及減低白華的產生。
- (三) 平時應保持室內通風，降低室內濕度，在濕氣較重的季節，則建議於清晨及夜間霧氣及濕氣較重的時段將門窗關閉，減少水氣進入，天氣放晴時將門窗開啓，此外亦可採用除濕機控制室內濕度。

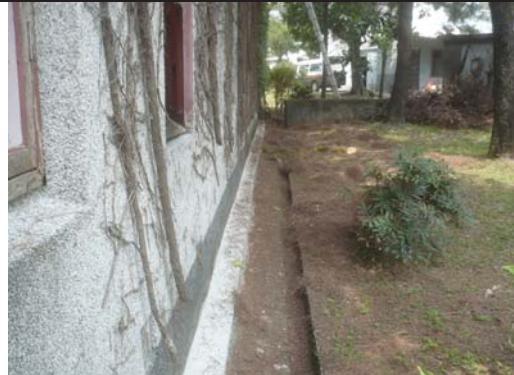
照片 5-46 排水溝堵塞造成環境潮濕
