| 中正路 618 巷 9.10 號 A 棟建築毀損程度 | | |

A 棟歷史建築外觀現況圖

| 案名 | 委託單位 | 執行單位 | 圖名 | 比例 | SCALE | 圖號 DRAWING NO. |
|---|---|---|---|---|---|---|
| 花蓮縣定古蹟暨歷史建築美崙溪畔日式宿舍調查計畫 | 花蓮縣文化局 | 國立東華大學環境政策研究所 | 中正路622巷6號側向立面圖 | 1 | / 100 | H-04 |

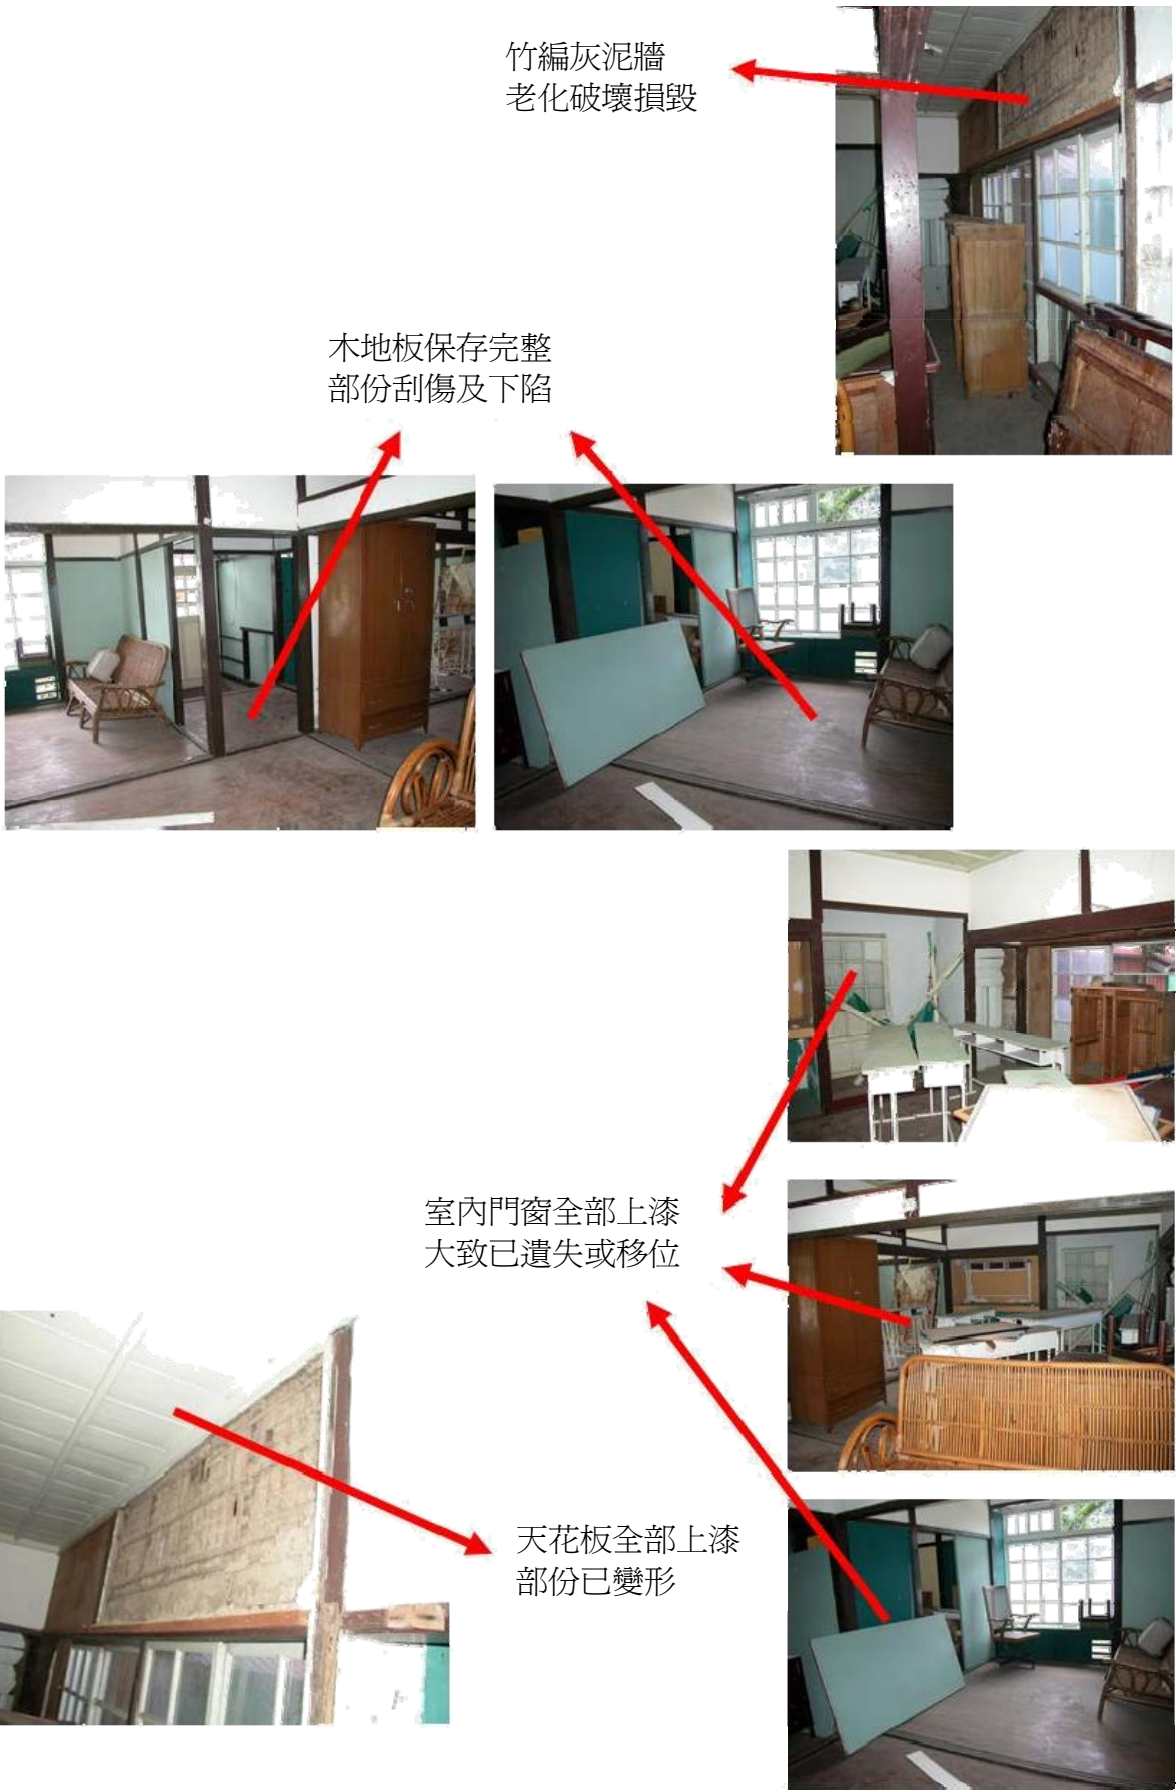
A 棟歷史建築室內及屋頂現況圖

| 中正路 618 巷 9.10 號 A 棟建築毀損程度 | | |
|---|---|---|
| 室內 | 地坪: 腐朽毀損 | 30% |
| | 竹編灰泥牆: 老化毀損 | 35% |
| | 室內門窗: 腐朽毀損 | 70% |
| | 天花板: 老化毀損 | 95% |
| 屋頂<br>(和風式屋架) | 屋架: 腐朽蟻道毀損 | 30% |
| | 屋面板: 腐朽蟻道毀損 | 45% |

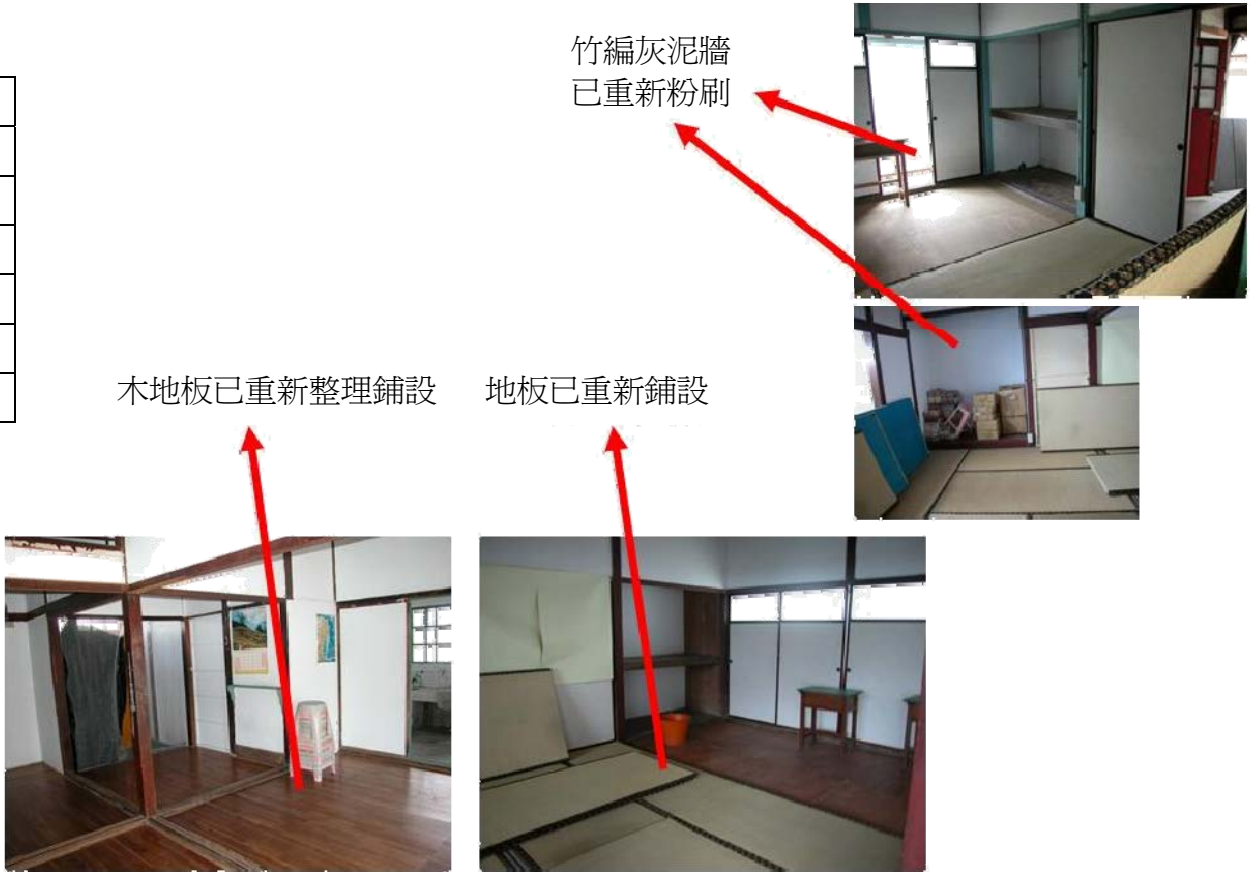
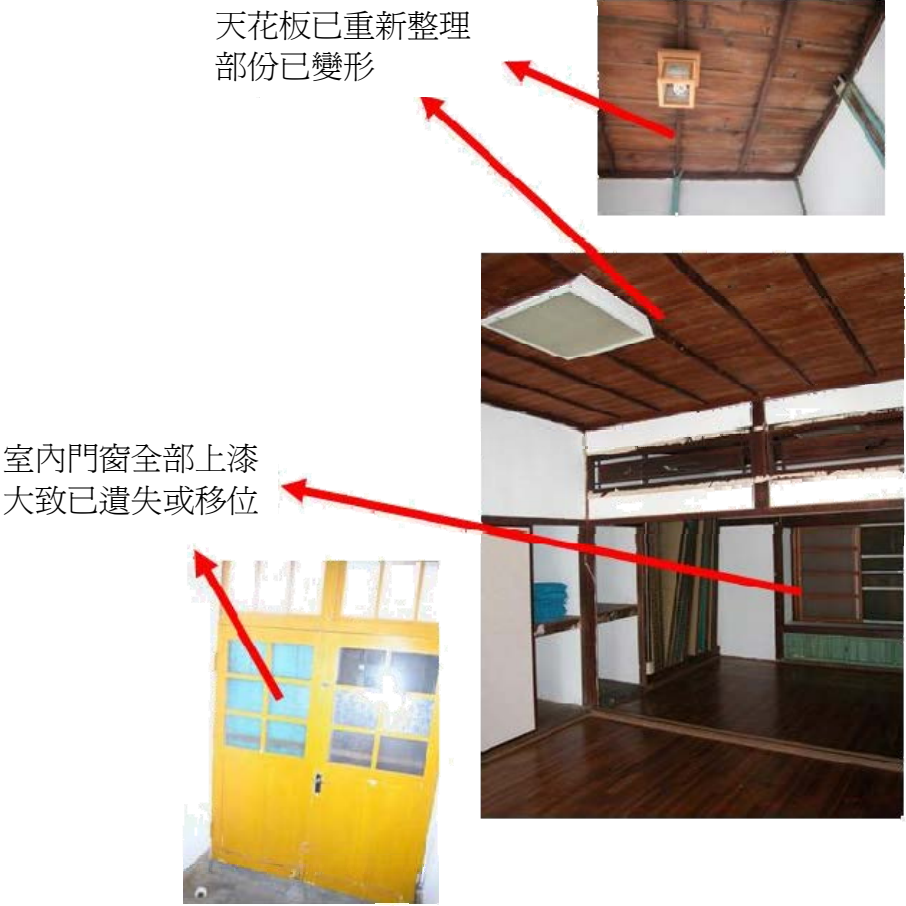
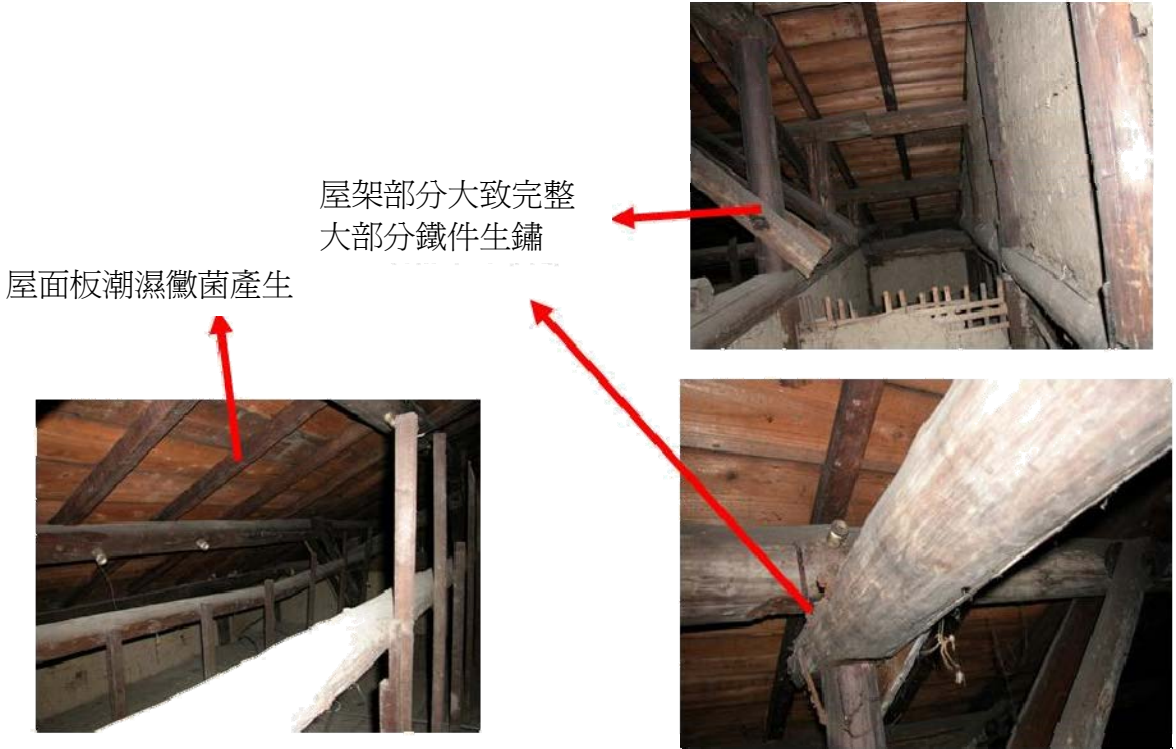
B 棟歷史建築室內及屋頂現況圖

| 中正路 618 巷 7.8 號 B 棟建築毀損程度 | | |
|---|---|---|
| 室內 | 地坪: 腐朽毀損 | 20% |
| | 竹編灰泥牆: 老化毀損 | 15% |
| | 室內門窗: 腐朽毀損 | 60% |
| | 天花板: 老化毀損 | 40% |
| 屋頂<br>(和風式屋架) | 屋架: 腐朽蟻道毀損 | 30% |
| | 屋面板: 腐朽蟻道毀損 | 45% |

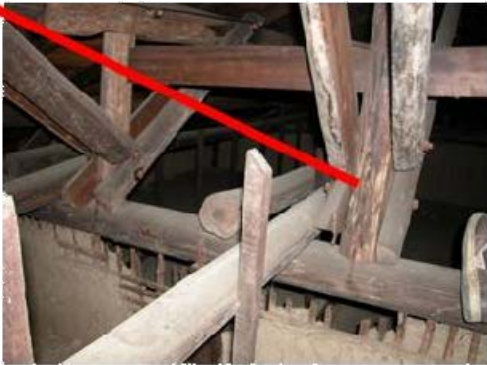
屋架部分龜裂  
大部分鐵件生鏽

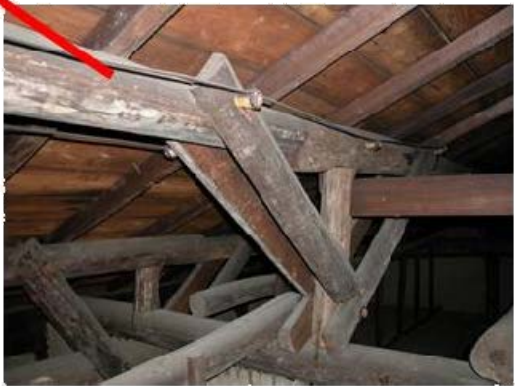
屋架部分潮濕黴菌產生

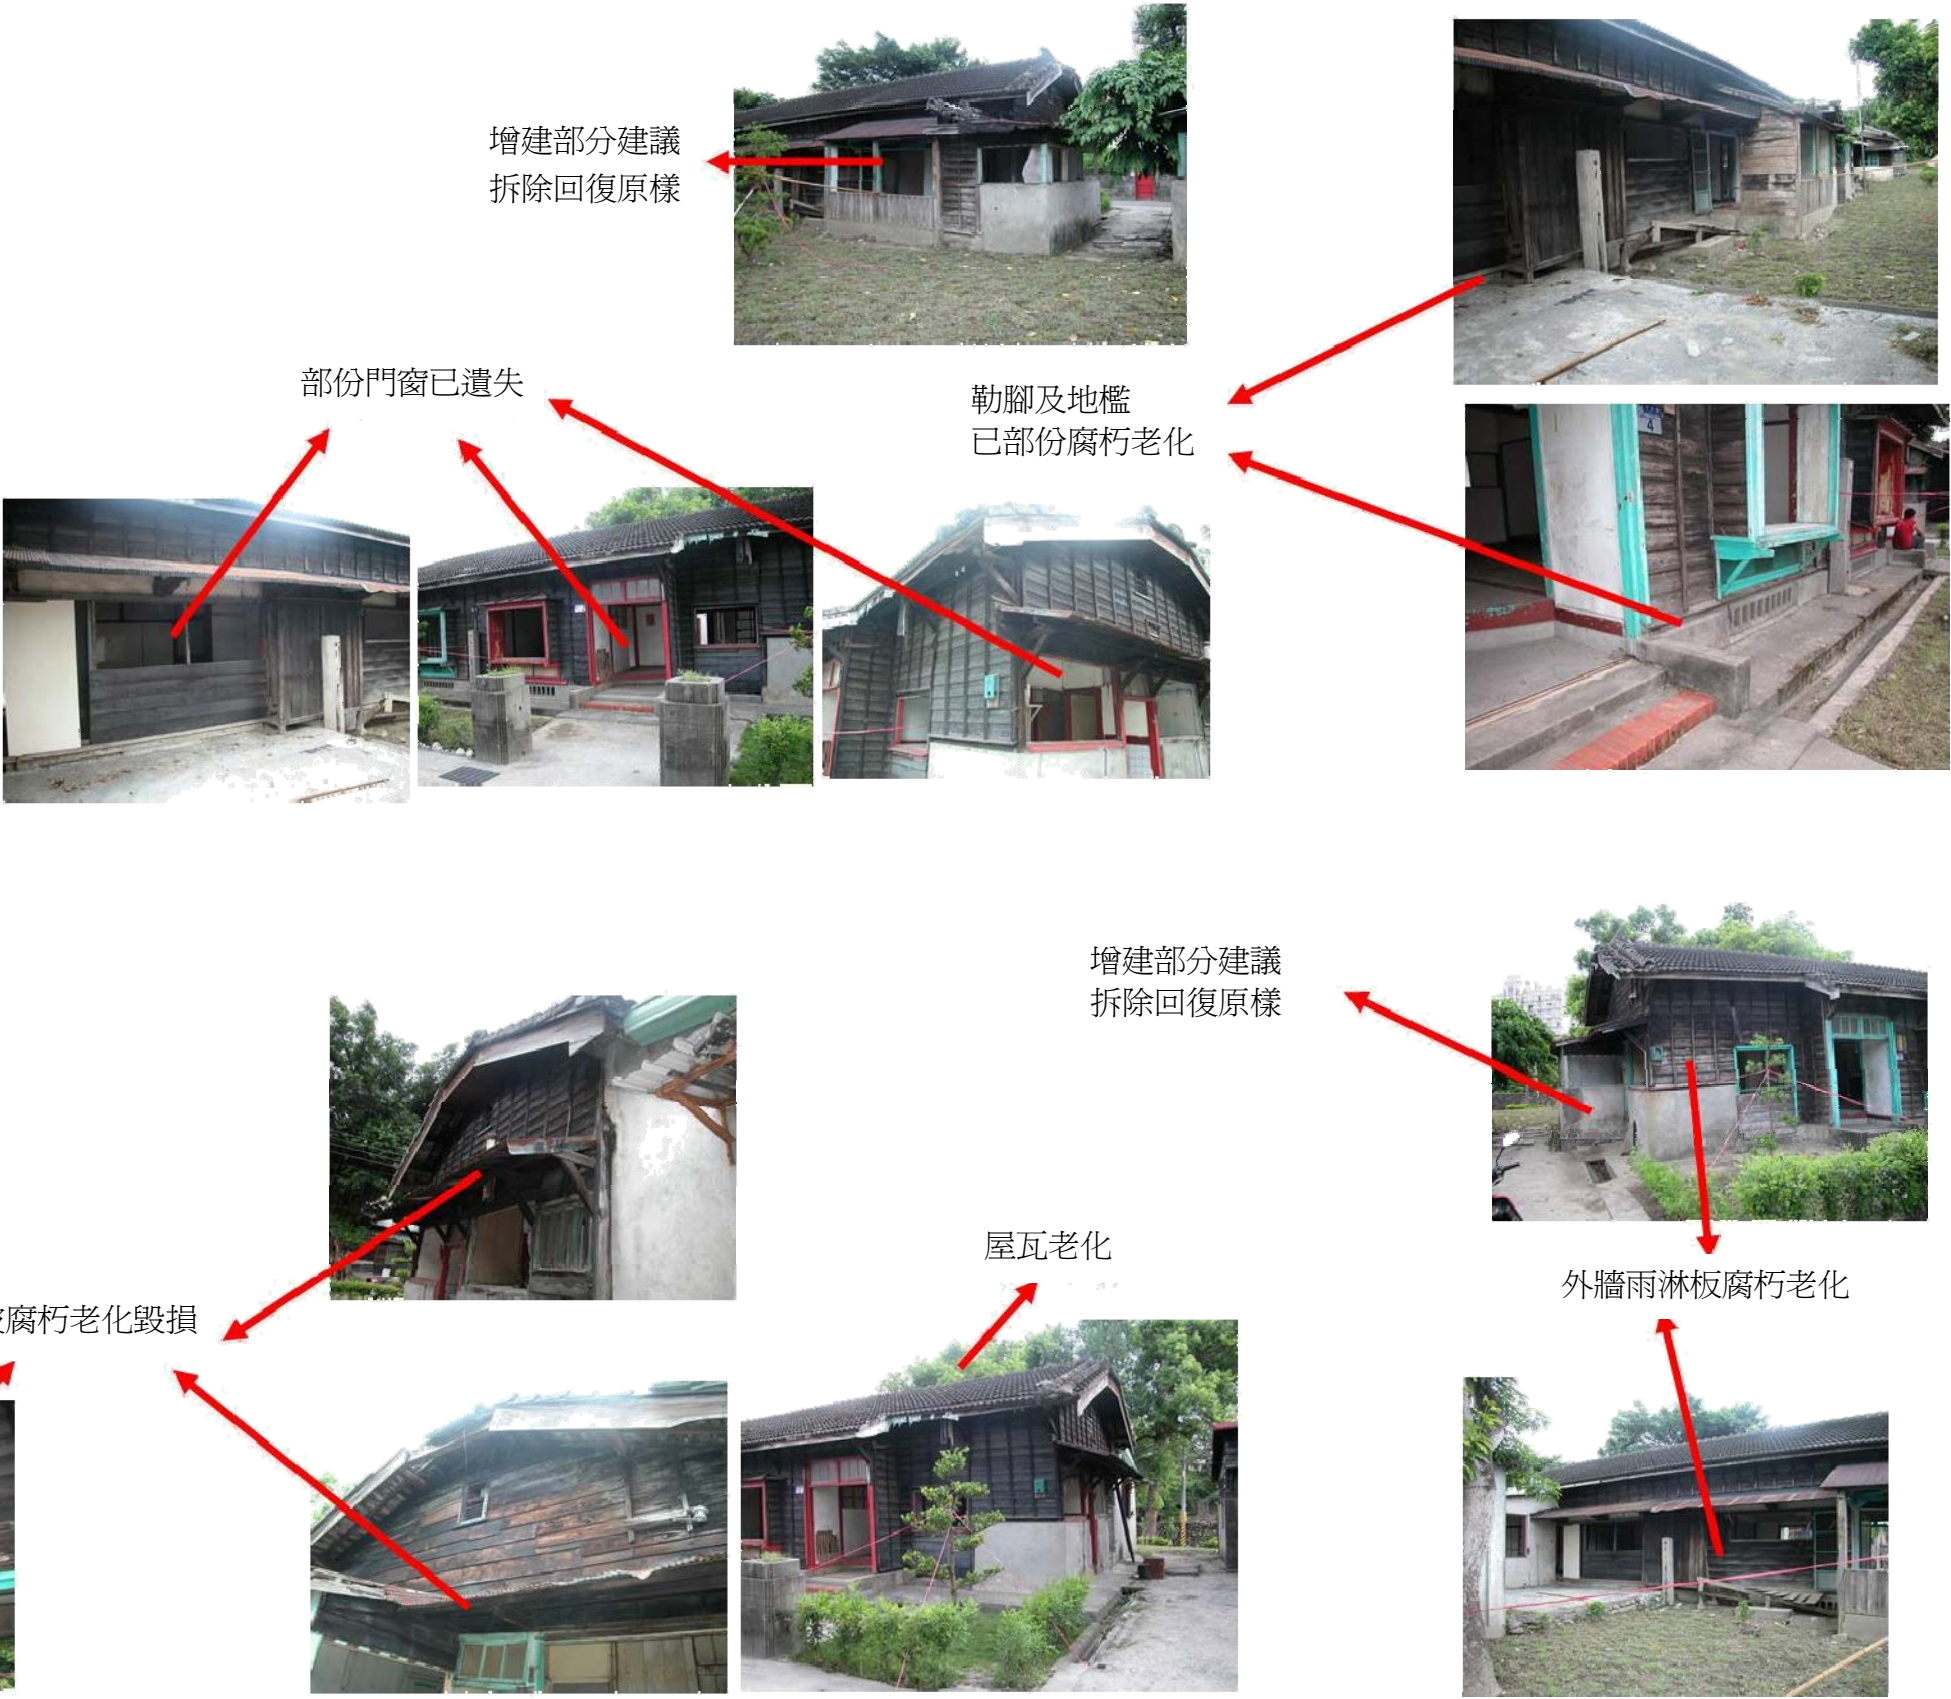
D 棟歷史建築外觀現況圖

| 中正路 618 巷 3.4 號 D 棟建築毀損程度 | | |
|---|---|---|
| 外觀 | 勒腳:風化毀損 | 20% |
| | 地檻:腐朽毀損 | 35% |
| | 雨淋板:腐朽毀損 | 45% |
| | 外觀門窗:老化毀損 | 85% |
| | 屋瓦:老化毀損 | 25% |
| | 門窗雨披:老化毀損 | 85% |

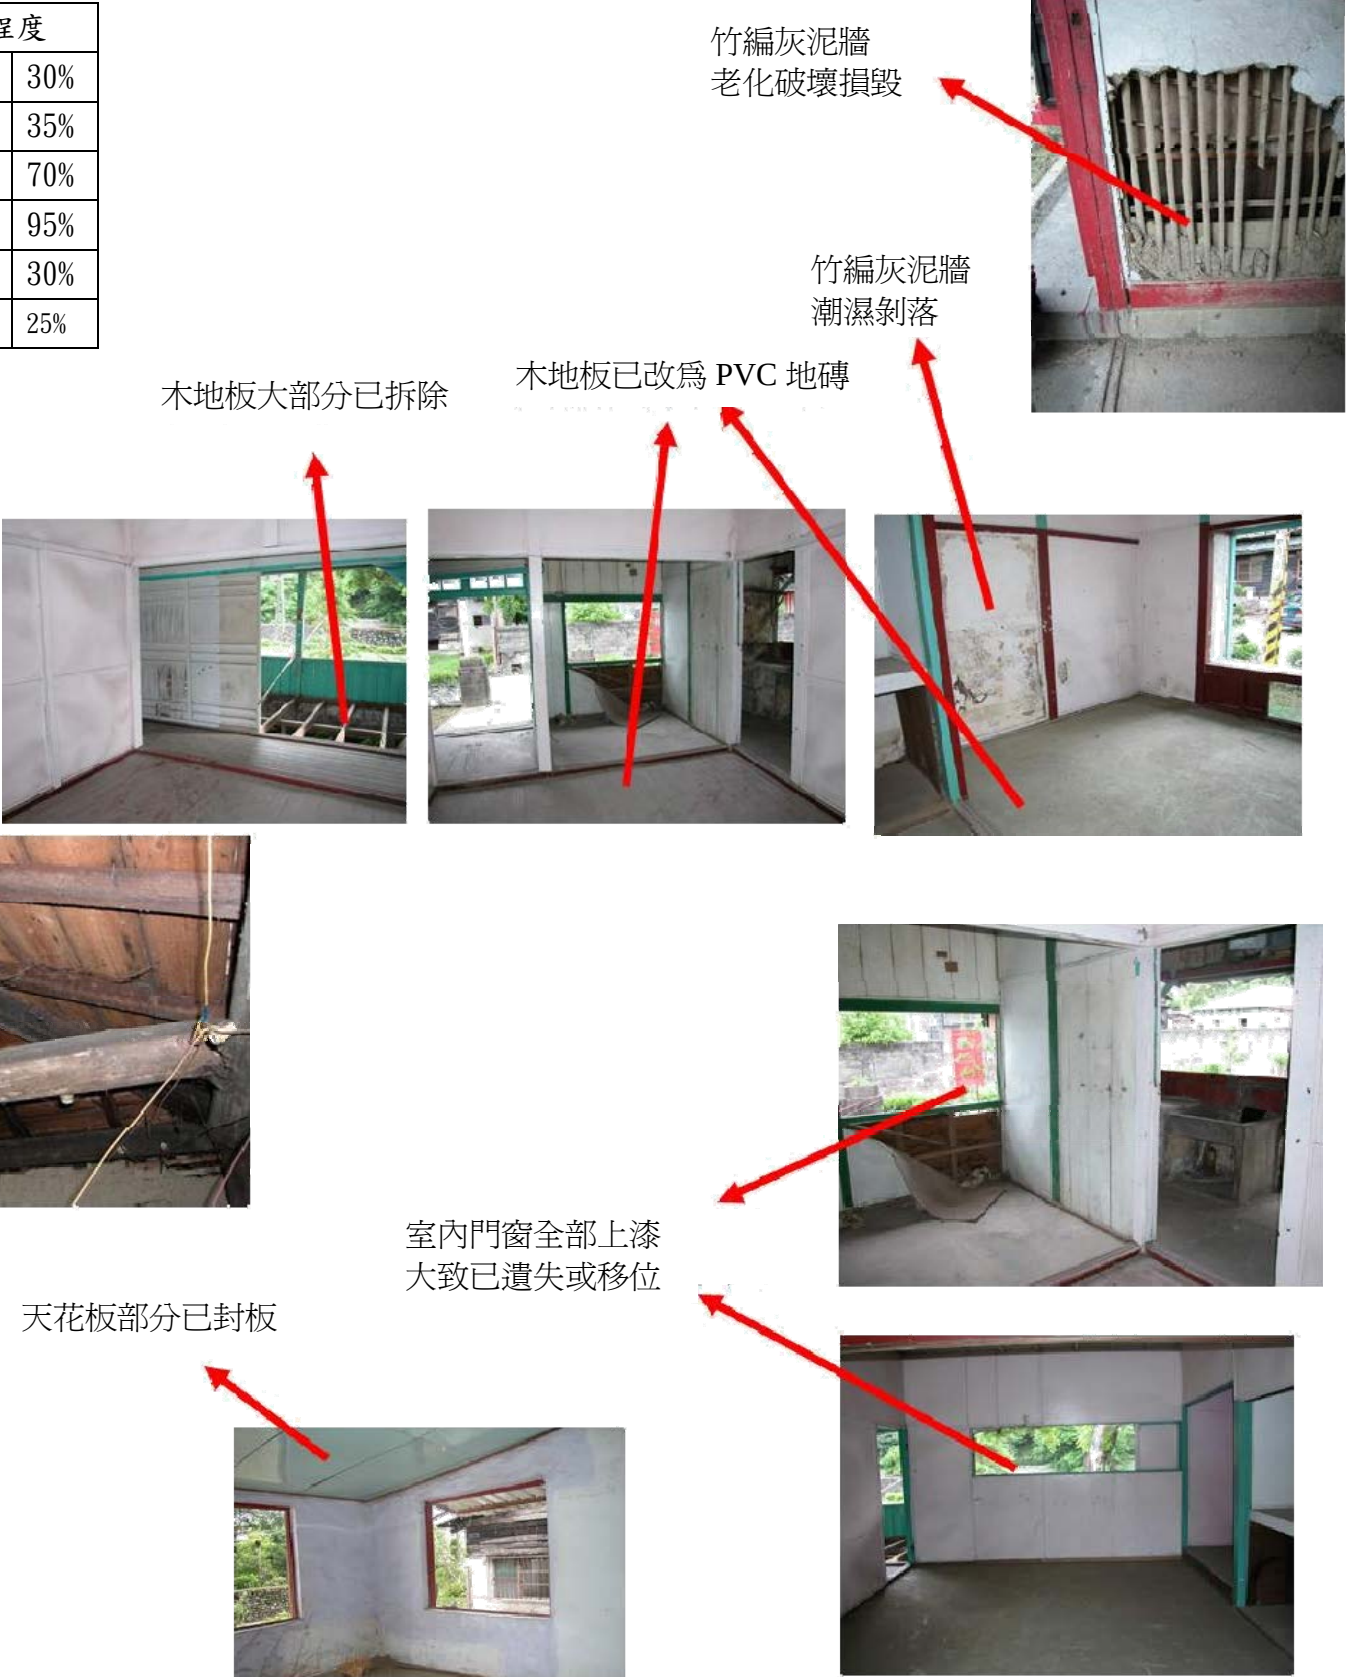
D 棟歷史建築室內及屋頂現況圖

| 中正路 618 巷 3.4 號 D 棟建築毀損程度 | | |
|---|---|---|
| 室內 | 地坪: 腐朽毀損 | 30% |
| | 竹編灰泥牆: 老化毀損 | 35% |
| | 室內門窗: 腐朽毀損 | 70% |
| | 天花板: 老化毀損 | 95% |
| 屋頂<br>(和風式屋架) | 屋架: 腐朽蟻道毀損 | 30% |
| | 屋面板: 腐朽蟻道毀損 | 25% |

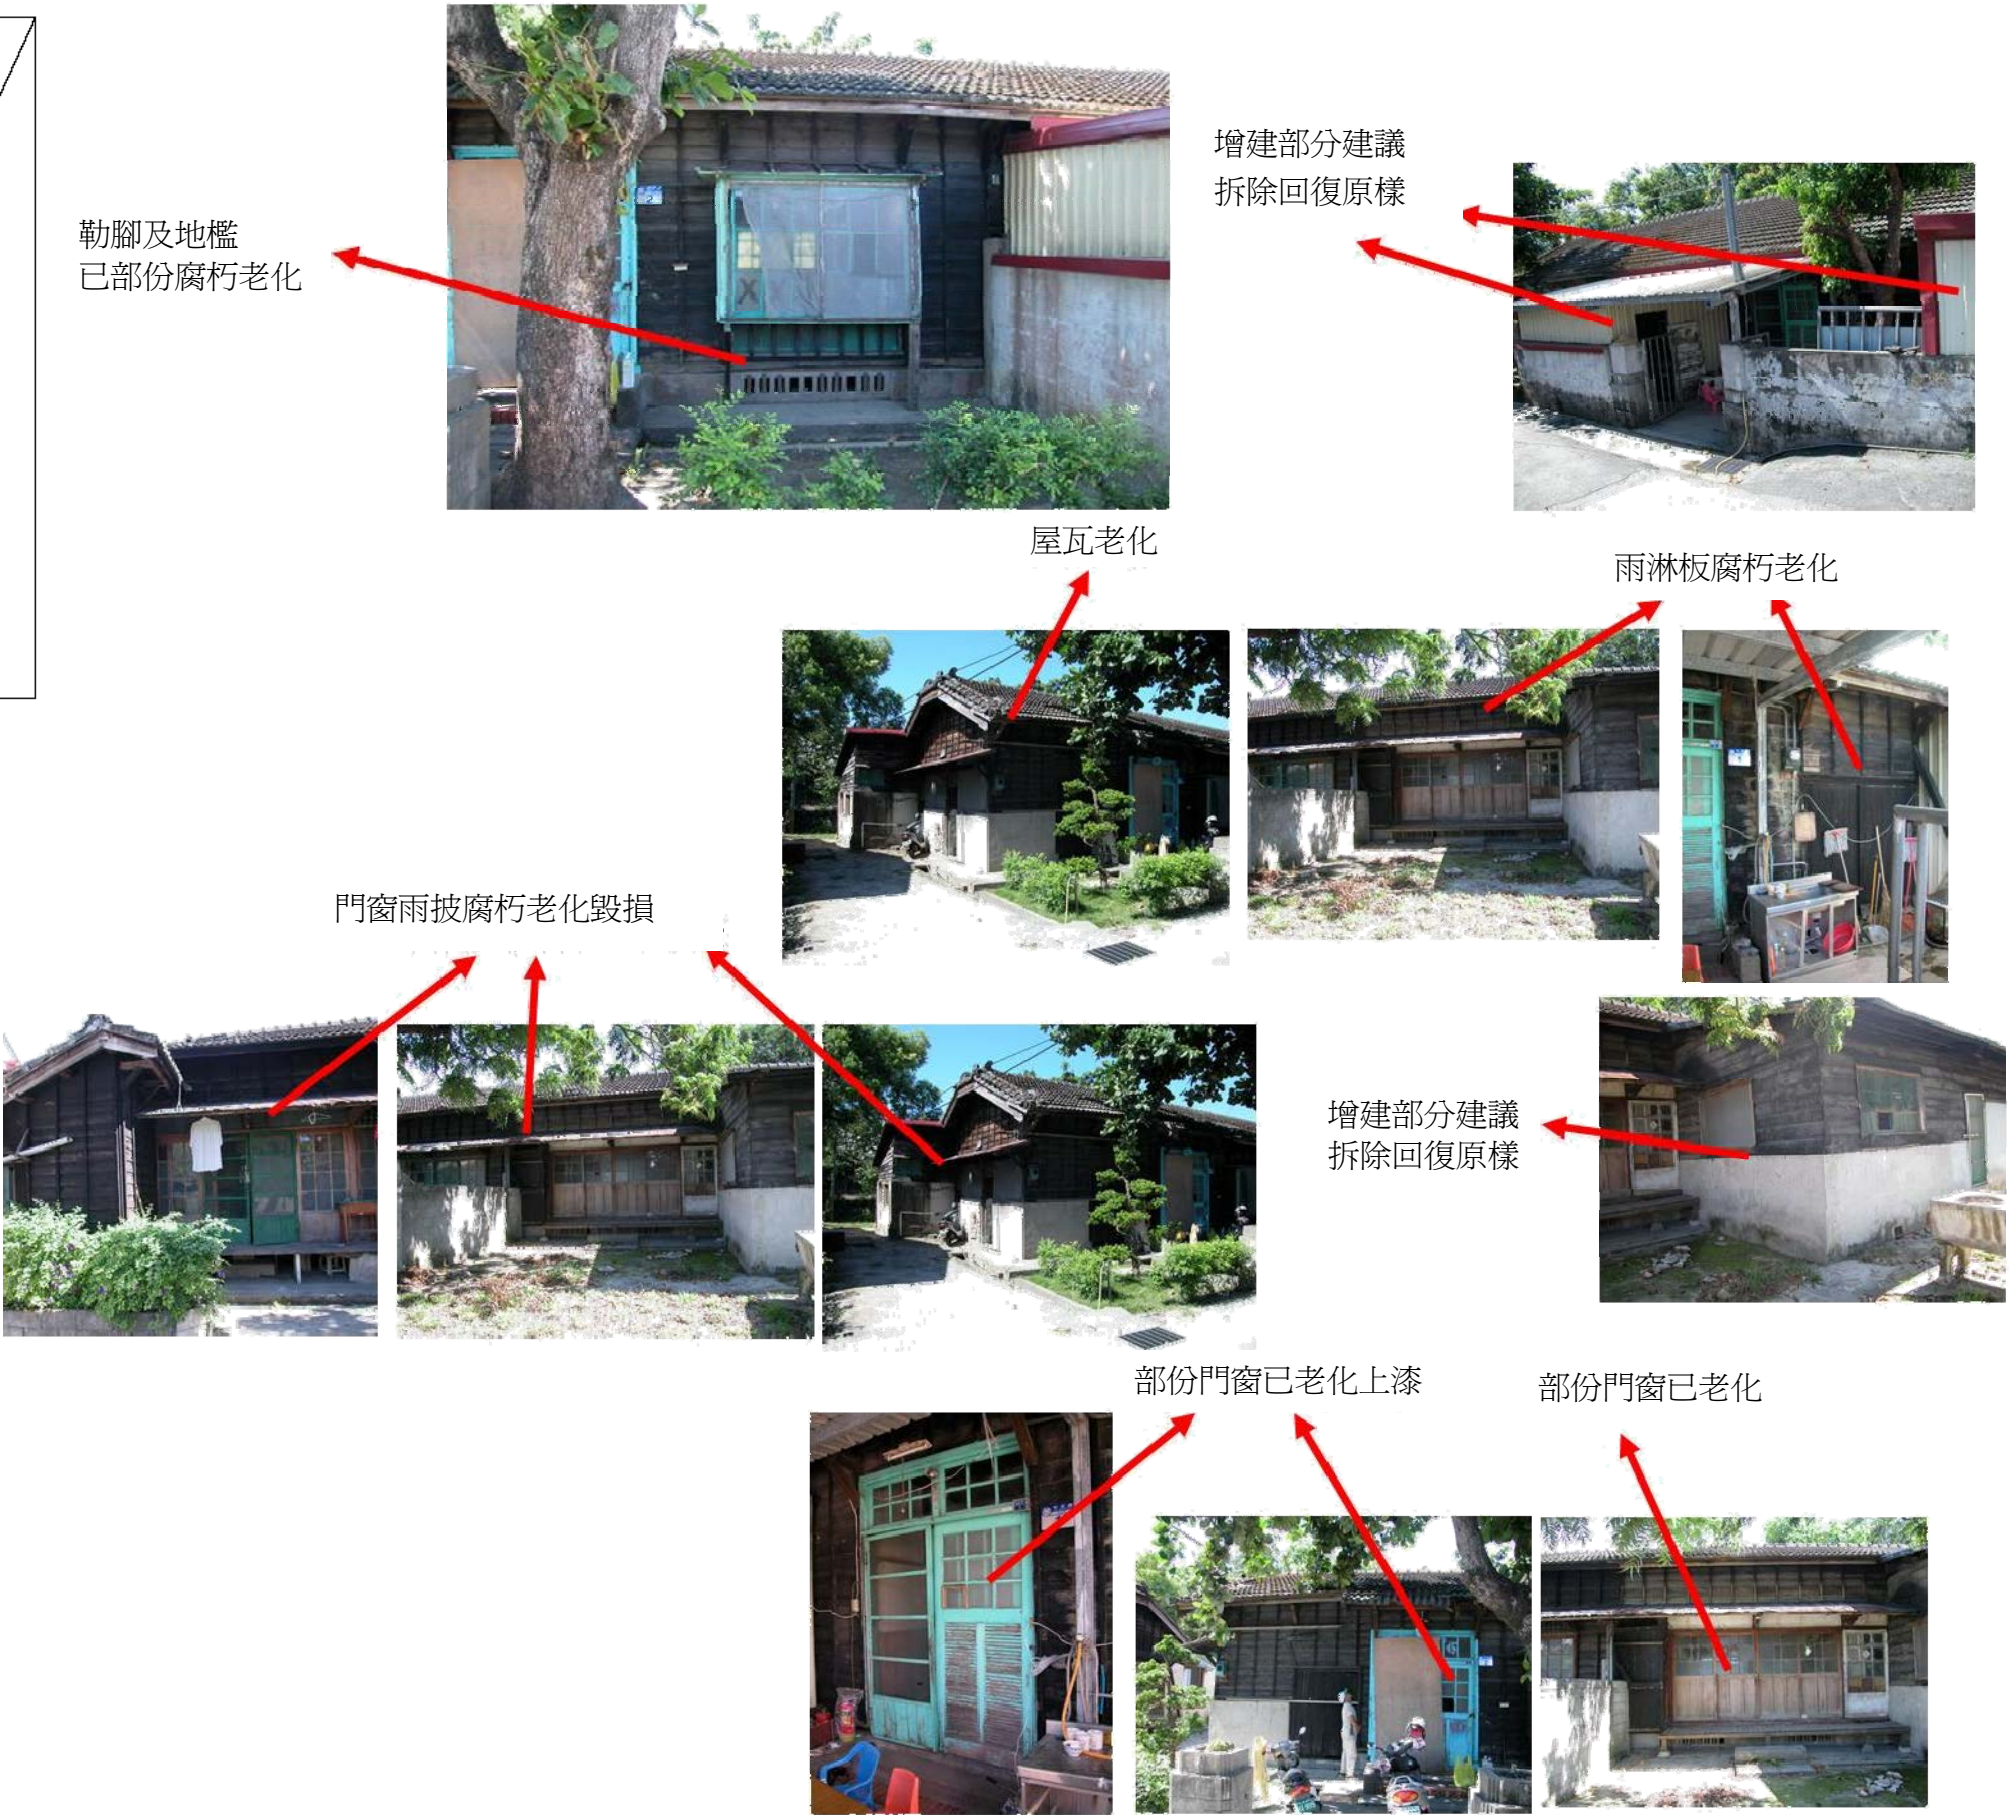
E 棟歷史建築外觀現況圖

| 中正路 618 巷 1.2 號 E 棟建築毀損程度 | | |
|---|---|---|
| 外觀 | 勒腳:風化毀損 | 15% |
| | 地檻:腐朽毀損 | 30% |
| | 雨淋板:腐朽毀損 | 50% |
| | 外觀門窗:老化毀損 | 70% |
| | 屋瓦:老化毀損 | 35% |
| | 門窗雨披:老化毀損 | 80% |

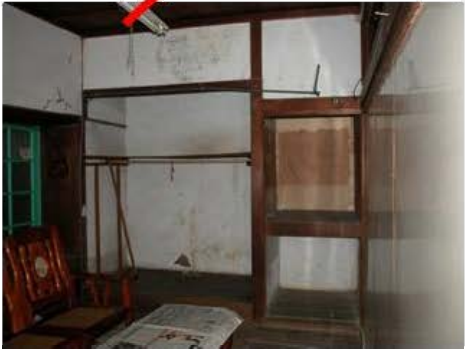
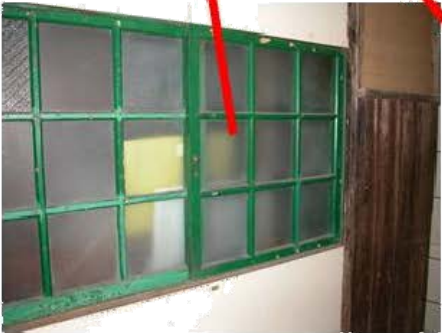
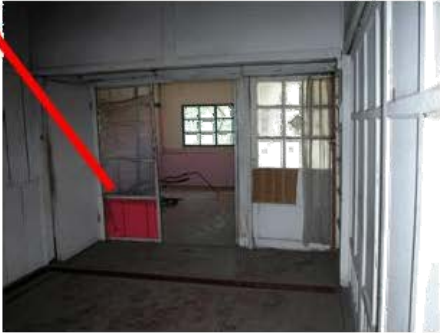
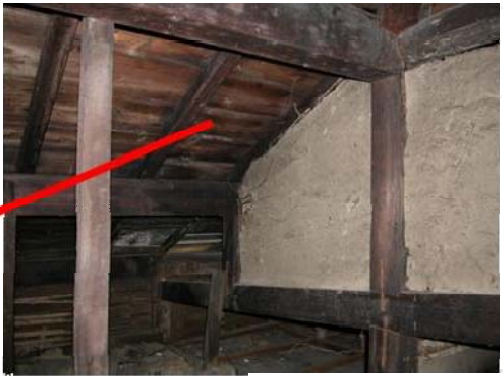
室內門窗部份上漆  
大致已遺失或位移

天花板部分已封板

屋面板潮濕腐朽

竹編灰泥牆  
老化破壞毀損

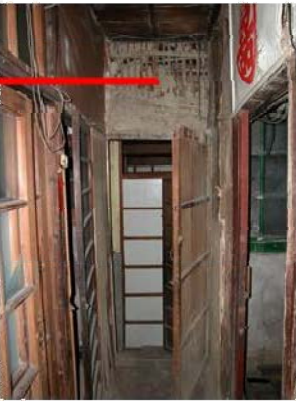
竹編灰泥牆  
以封麗光板

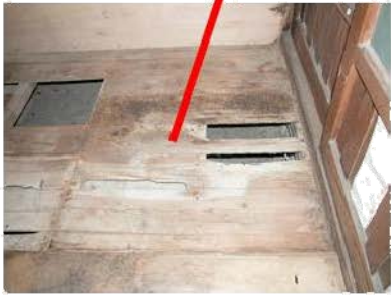
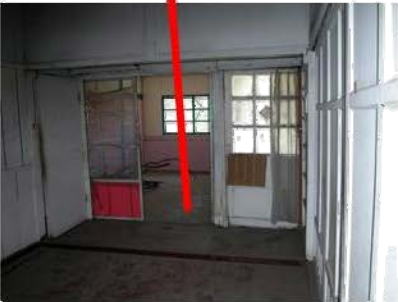
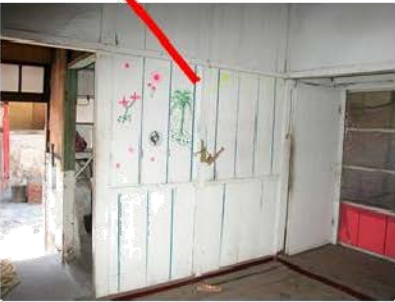
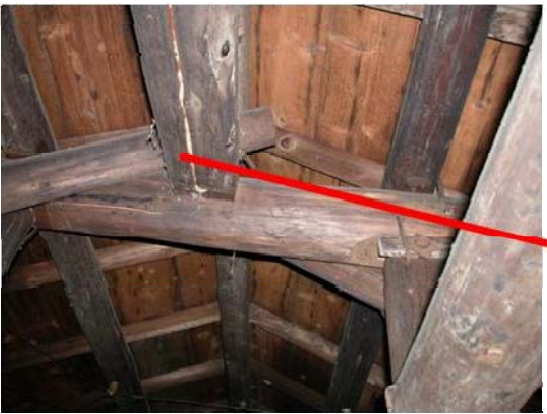
木地板大部分已拆除

木地板已改成 PVC 地磚

屋架部分  
龜裂毀損

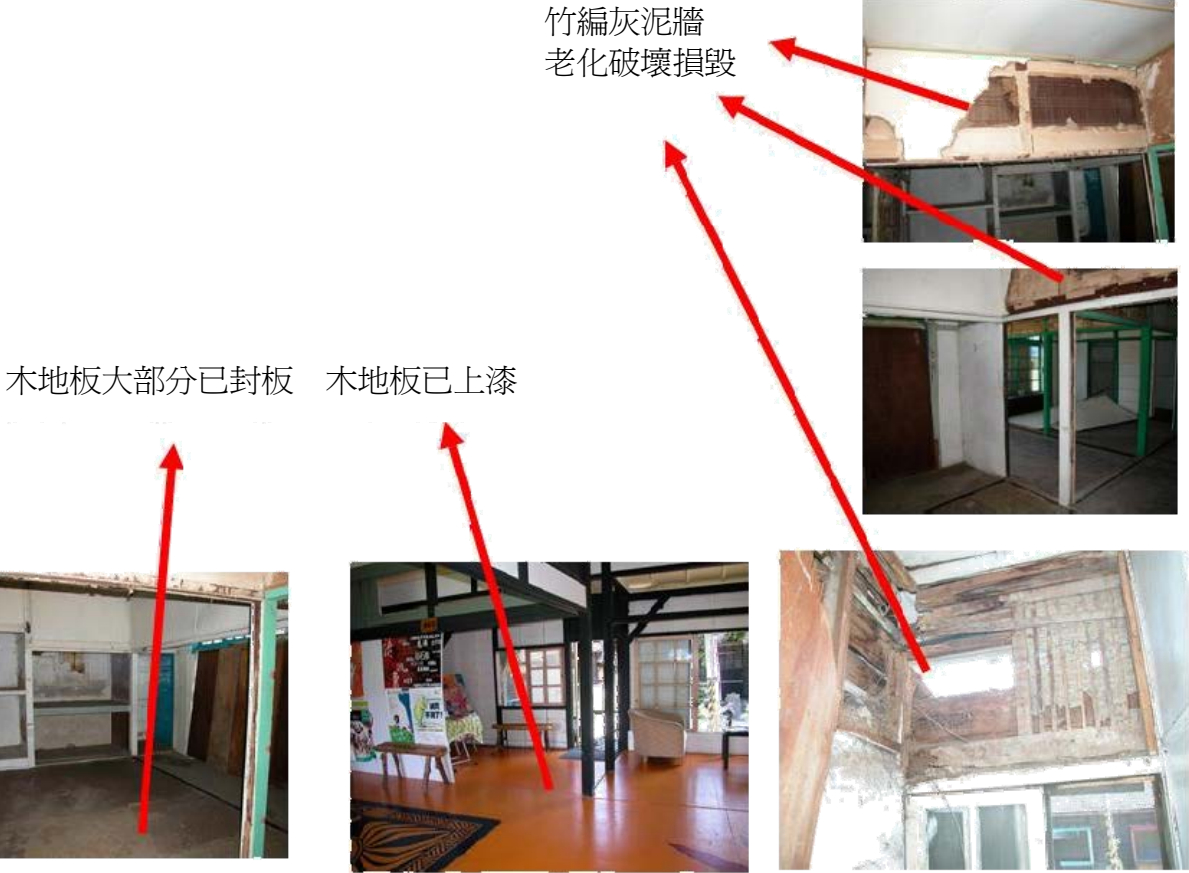
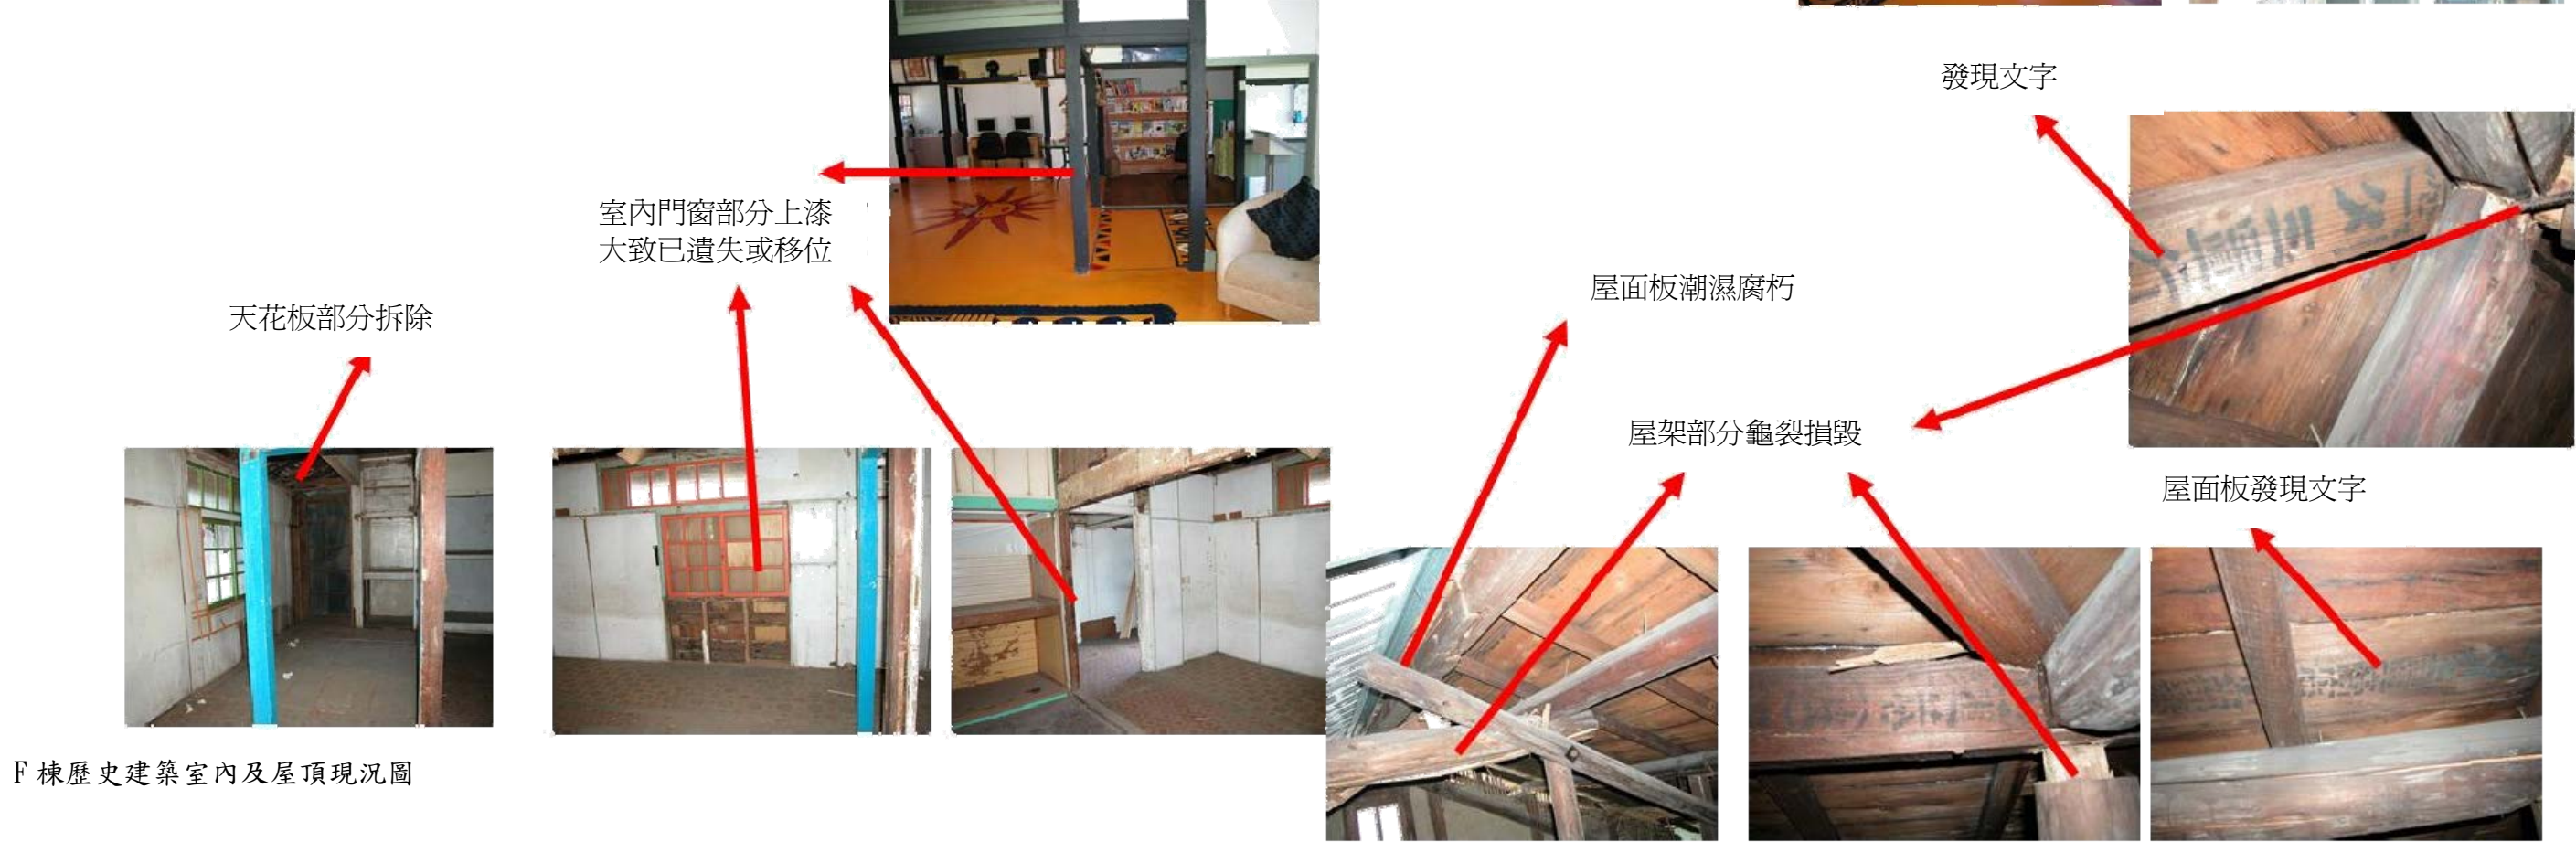
F 棟歷史建築室內及屋頂現況圖

| 中正路 622 巷 2.4 號 F 棟建築毀損程度 | | |
|---|---|---|
| 室內 | 地坪:腐朽毀損 | 70% |
| | 竹編灰泥牆:老化毀損 | 80% |
| | 室內門窗:腐朽毀損 | 85% |
| | 天花板:老化毀損 | 95% |
| 屋頂<br>(和風式屋架) | 屋架:腐朽蟻道毀損 | 35% |
| | 屋面板:腐朽蟻道毀損 | 60% |

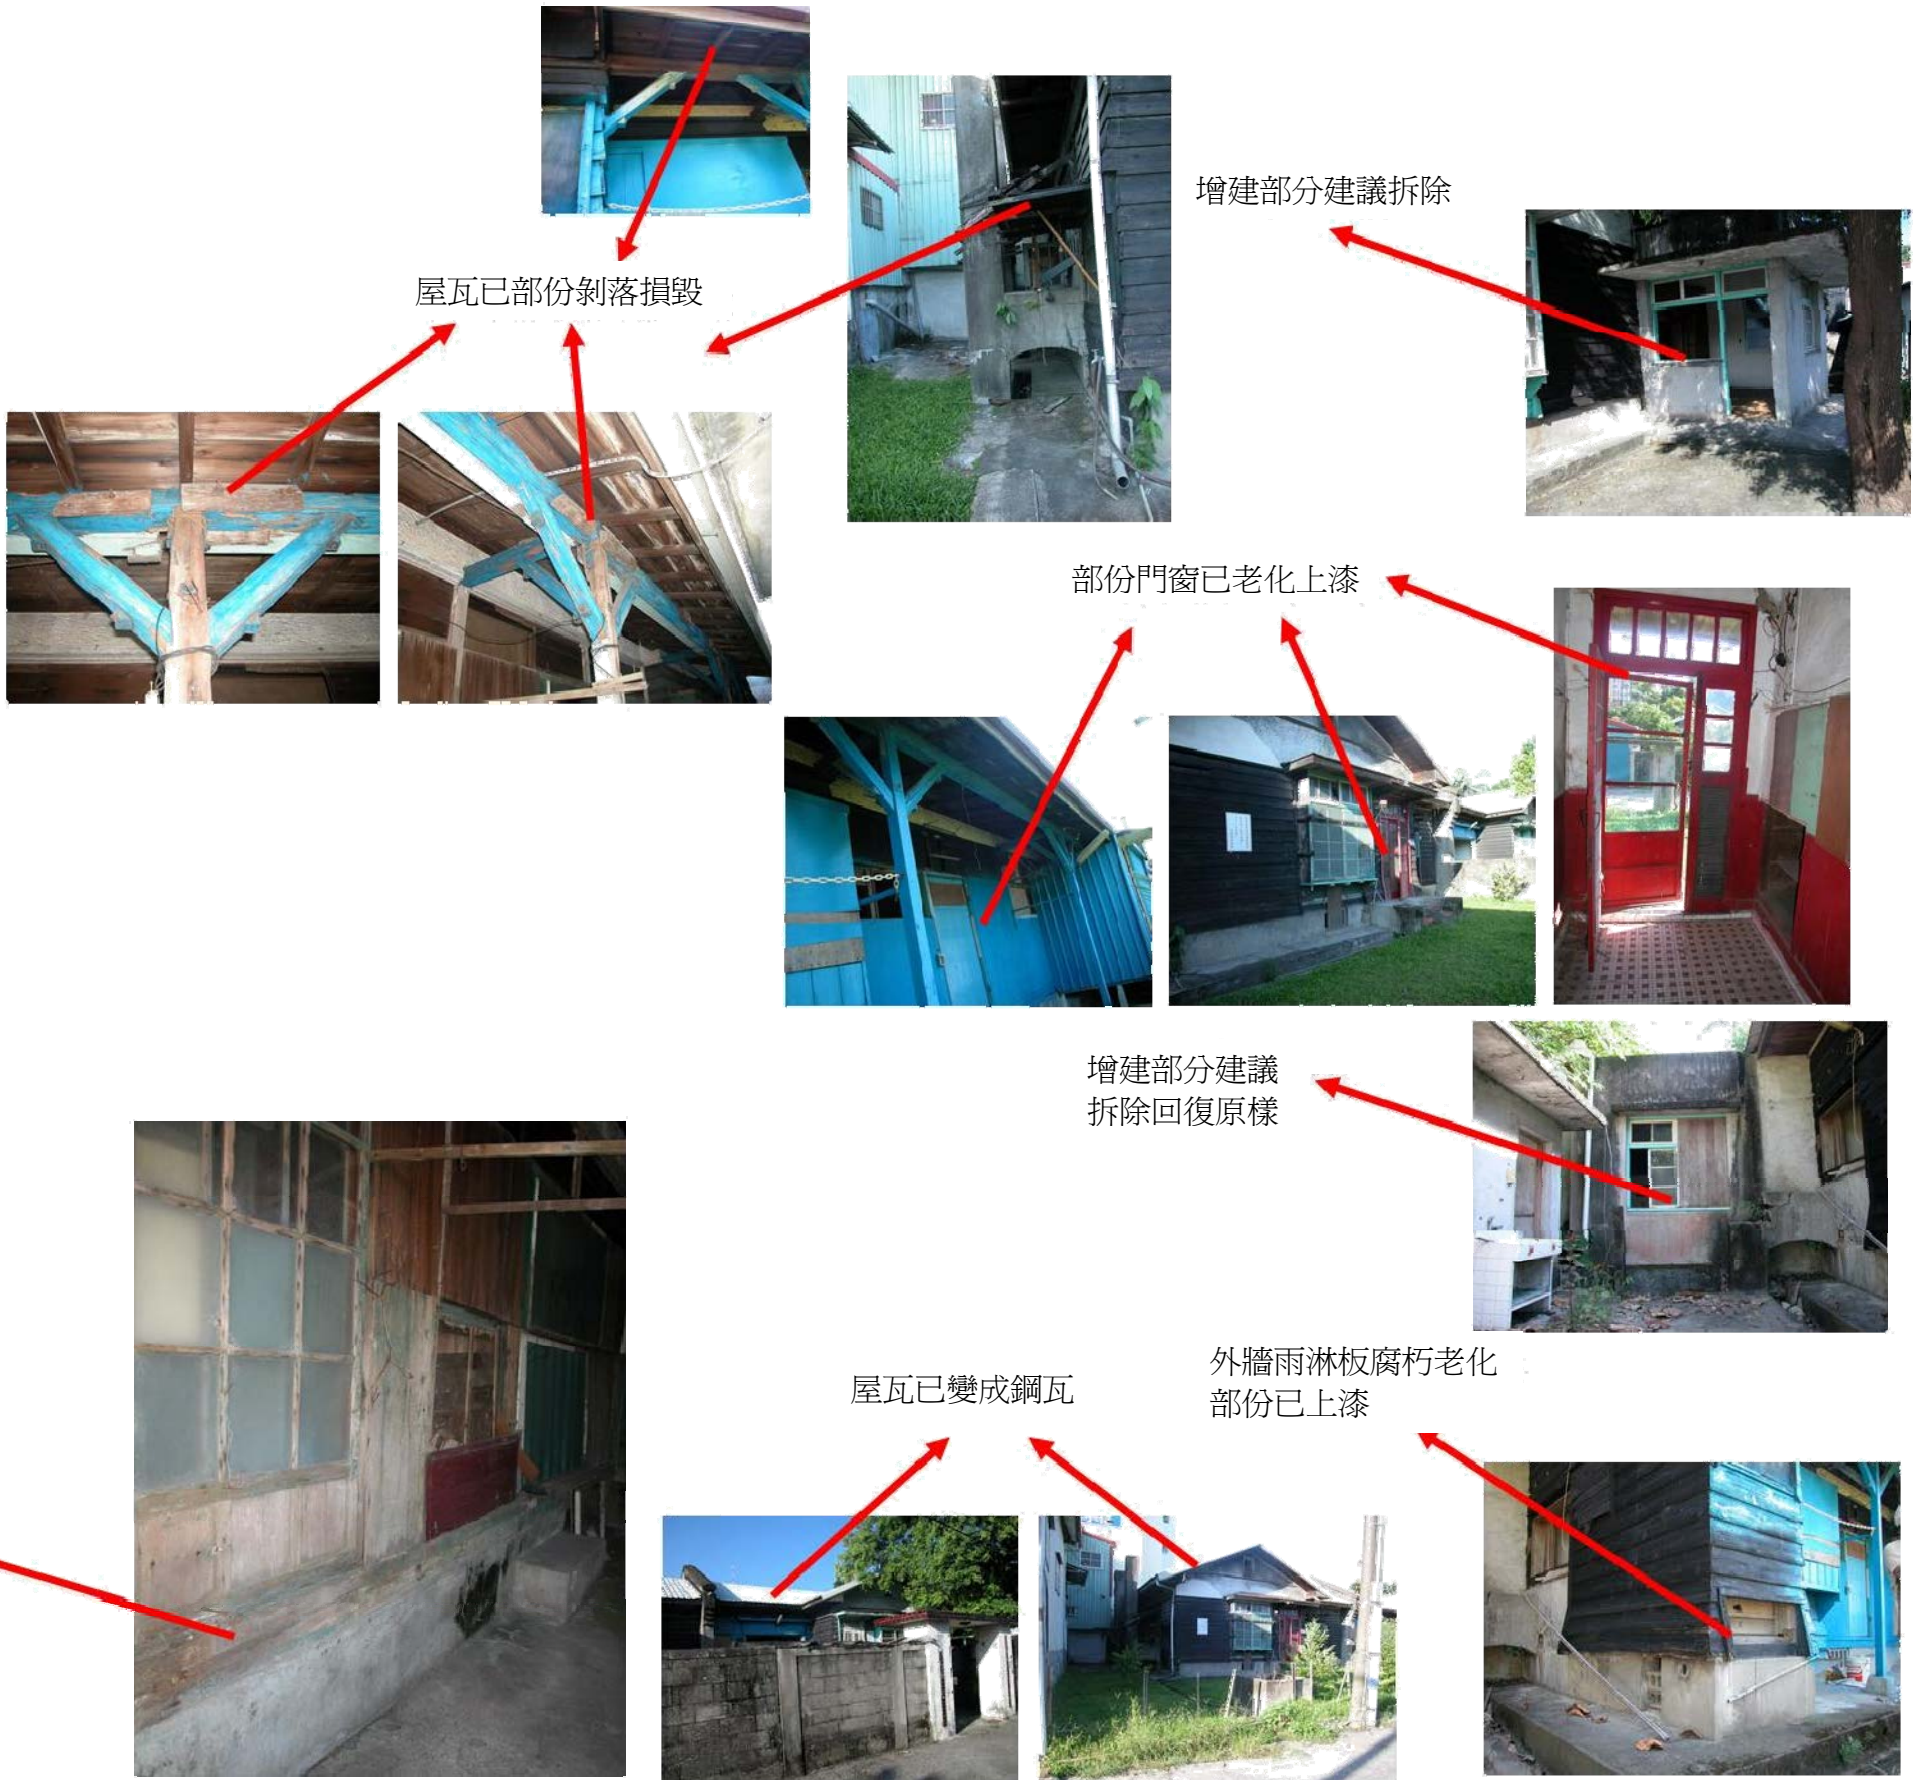
G 棟歷史建築外觀現況圖

| 中正路 622 巷 3.5 號 G 棟建築毀損程度 | | |
|---|---|---|
| 外觀 | 勒腳:風化毀損 | 30% |
| | 地檻:腐朽毀損 | 40% |
| | 雨淋板:腐朽毀損 | 75% |
| | 外觀門窗:老化毀損 | 85% |
| | 屋瓦:老化毀損 | 100% |
| | 門窗雨披:老化毀損 | 75% |
