| 中正路 618 巷 9.10 號 A 棟建築毀損程度 | | |

A 棟歷史建築外觀現況圖

| 案名 | 委託單位 | 執行單位 | 圖名 | 比例 | SCALE | 圖號 DRAWING NO. |
|---|---|---|---|---|---|---|
| 花蓮縣定古蹟暨歷史建築美崙溪畔日式宿舍調查計畫 | 花蓮縣文化局 | 國立東華大學環境政策研究所 | 中正路622巷6號側向立面圖 | 1 | / 100 | H-04 |

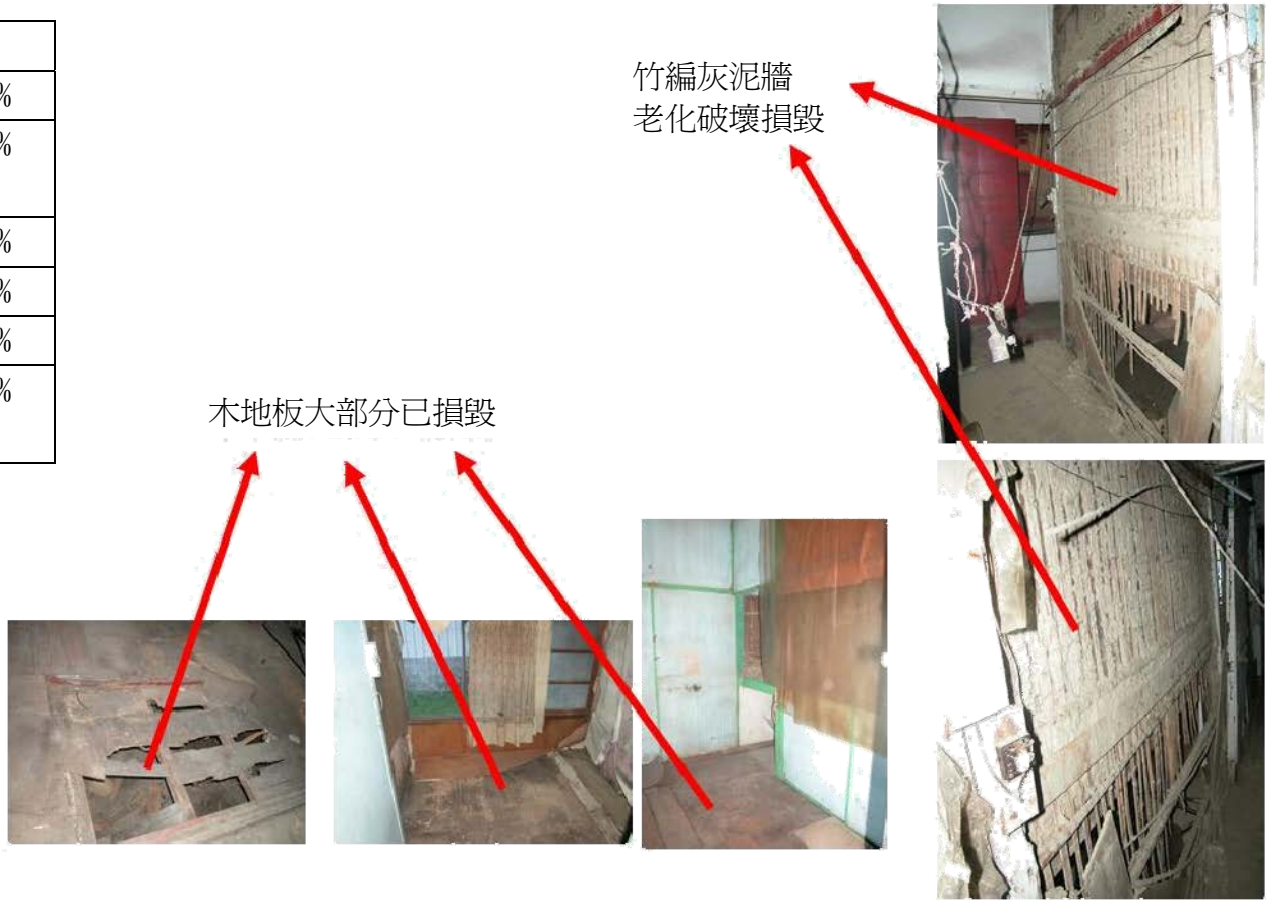
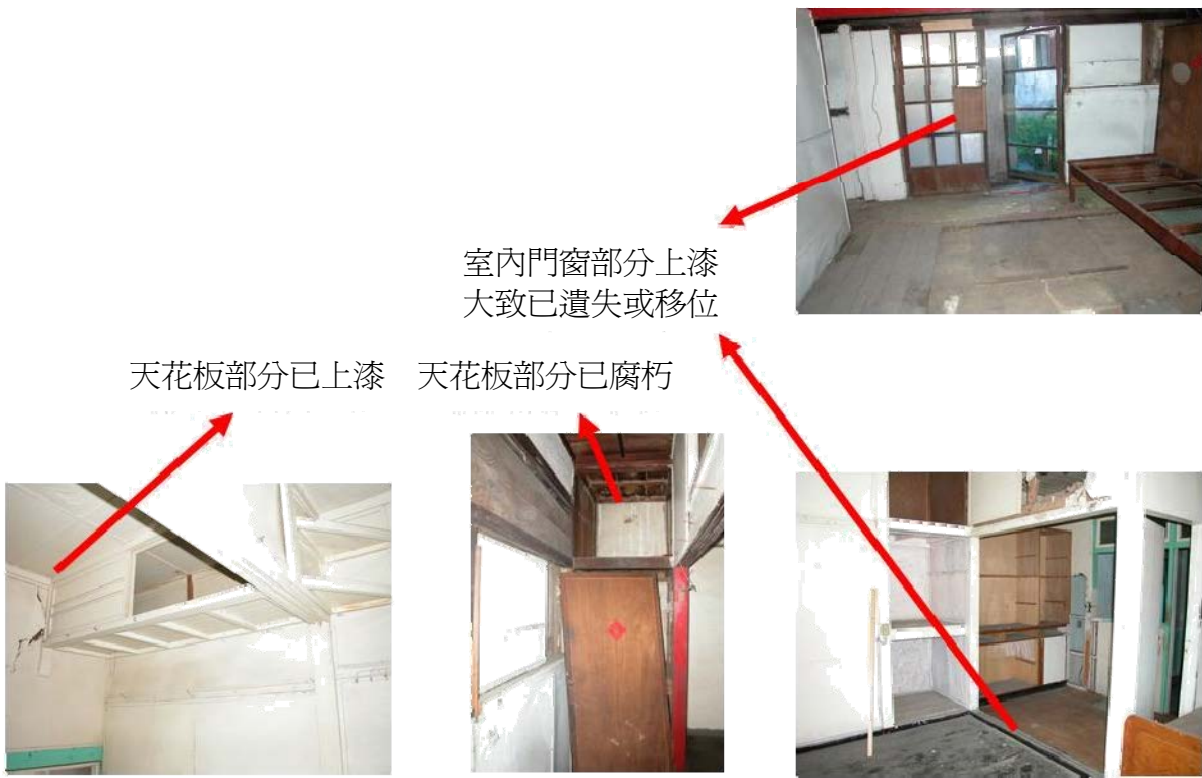
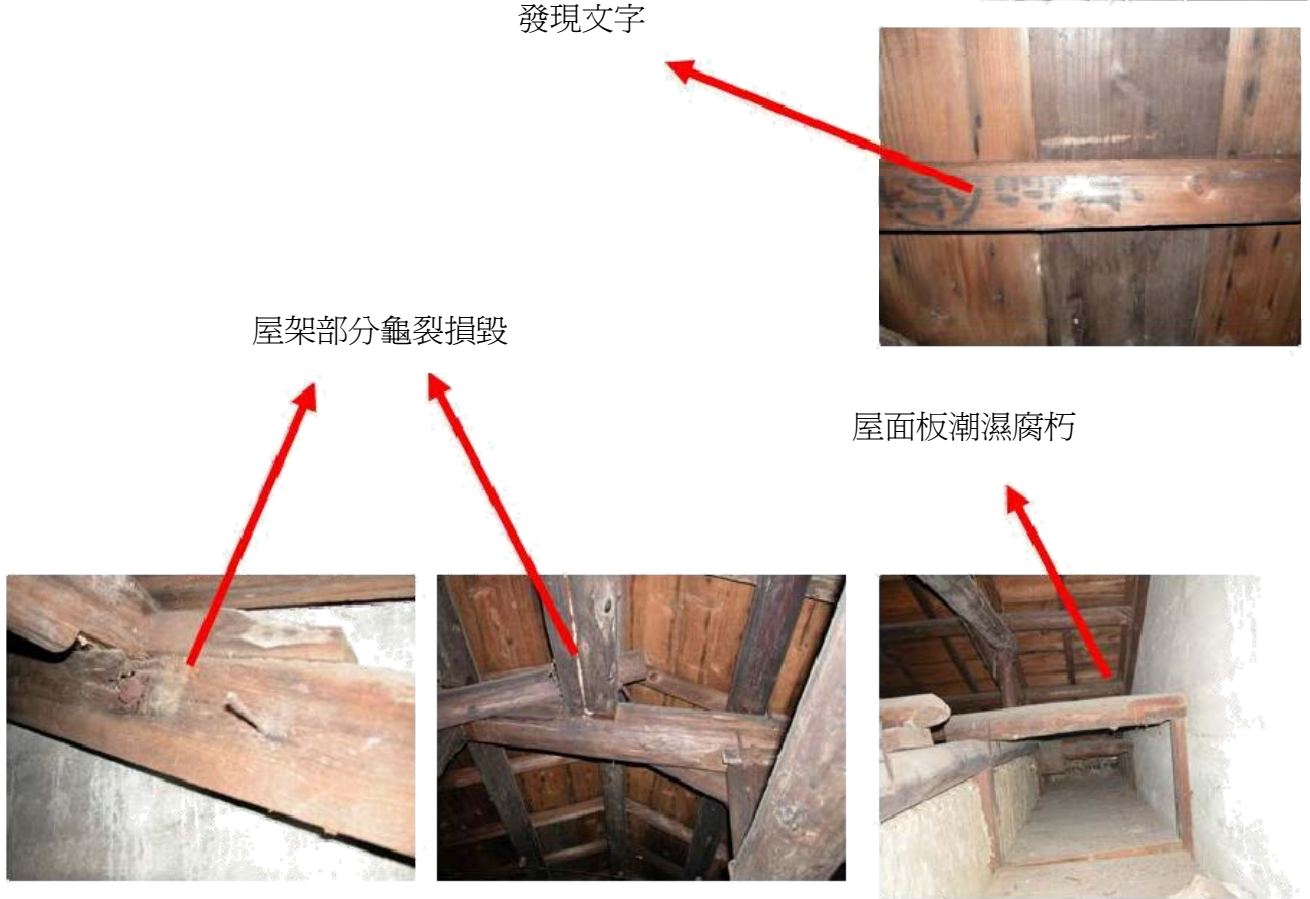
G 棟歷史建築室內及屋頂現況圖

| 中正路 622 巷 3.5 號 G 棟建築毀損程度 | | |
|---|---|---|
| 室內 | 地坪: 腐朽毀損 | 90% |
| | 竹編灰泥牆: 老化毀損 | 90% |
| | 室內門窗: 腐朽毀損 | 85% |
| | 天花板: 老化毀損 | 95% |
| 屋頂<br>(和風式屋架) | 屋架: 腐朽蟻道毀損 | 35% |
| | 屋面板: 腐朽蟻道毀損 | 60% |

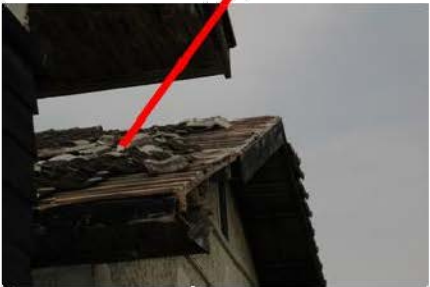
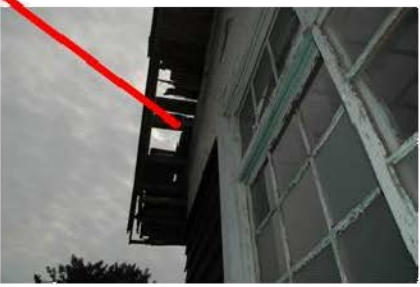
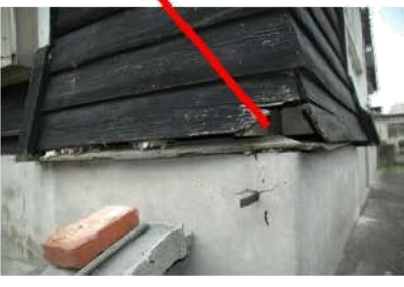
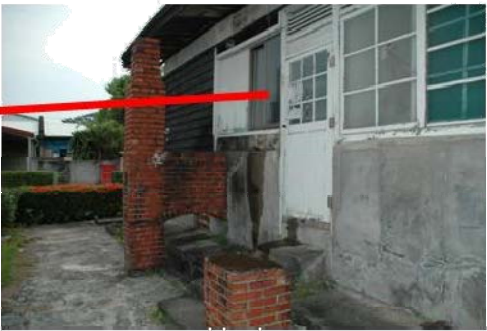
勒腳以地檻  
已部份腐朽老化

屋瓦已部份剝落損毀

外牆雨淋板部分損毀

增建部份建議拆除  
回覆原樣

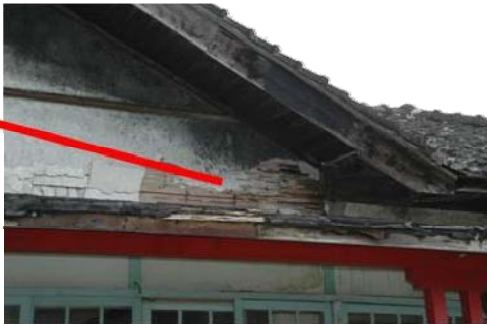
部份門窗  
已成鋁窗

竹編灰泥牆  
老化破壞損毀
