## 第四章 檢察長宿舍的科學鑑識與記錄

### 第一節 構造劣化調查

## 第二節 結構安全評估

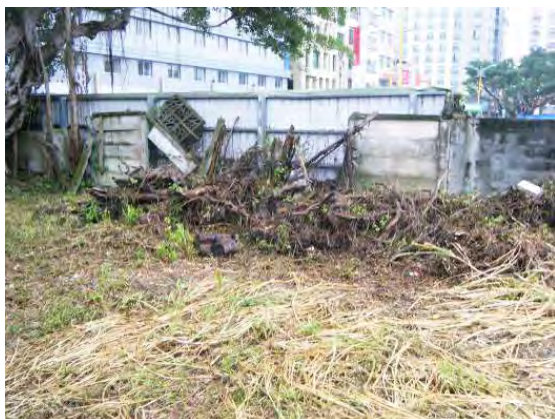
照片 4-3 整地後堆置的雜草枝幹

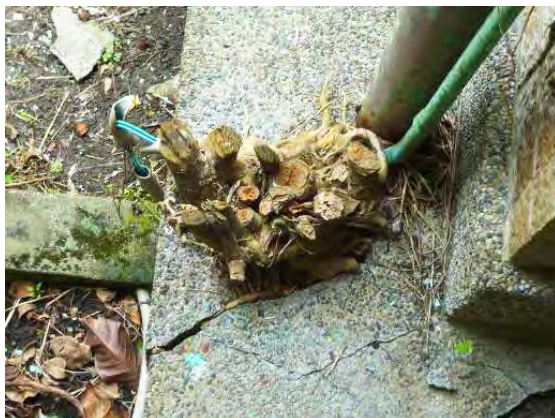
由於榕樹的根系發達，已經蔓延到宿舍基礎下方（照片 4-4），且在建築物的裂縫處也發現榕樹的生長（照片 4-5），可對建築物產生危害。此外，烏桕樹皮發現白蟻的遮蔽管及活體白蟻（照片 4-6），值得管理單位重視並加強管理維護工作的落實。

照片 4-5 著生於建築裂縫處的榕樹小苗，上方已刈除

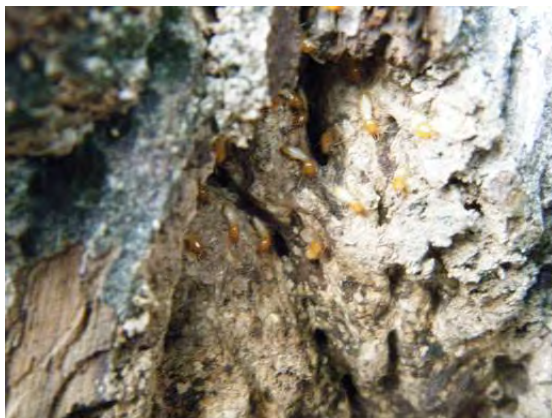
照片 4-6 建築後方烏桕上之白蟻活體

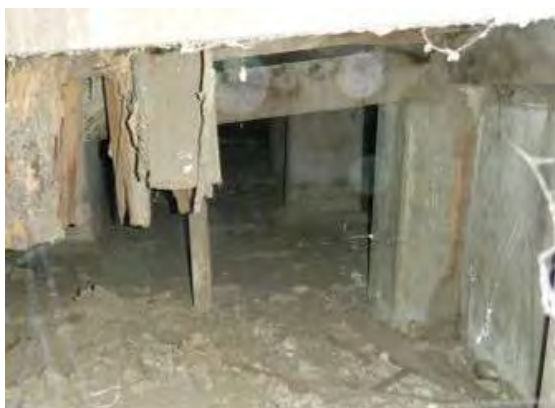
檢察長宿舍基地為水泥硬鋪面，基礎為磚砌床東外覆水泥，高度約 60 cm，再架設大引、根太及木地板，完全合乎日治時期相關建築規範。檢視發現，部分木構件表面有白蟻遮蔽管（照片 4-7）並受到白蟻危害。

照片 4-7 床架上發現白蟻遮蔽管

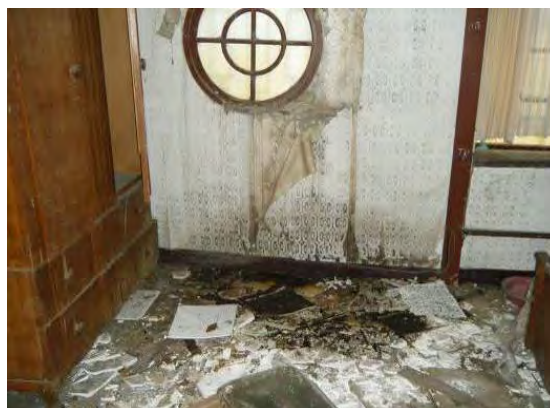
由於屋頂破損導致雨水滲漏到宿舍內部，木質床板因而產生嚴重腐朽劣化及白蟻危害，造成床板塌陷、破洞，位置標示如圖 4-1 所示。此外，嚴重的地底潮氣（rising damp）也使得宿舍內部濕度偏高，成為木構建材容易損毀（照片 4-8）。

照片 4-8 因漏水潮濕的地板

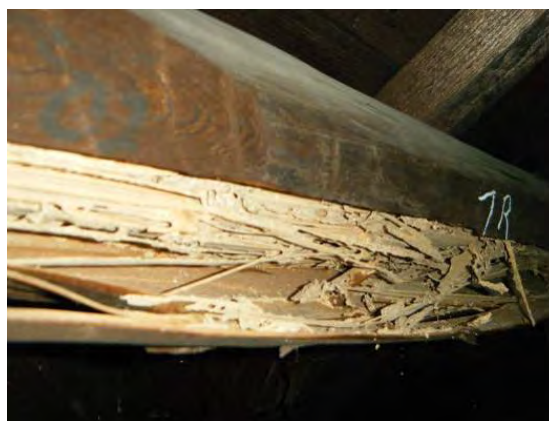
現場調查發現，檢察長宿舍木屋架層普遍受到嚴重白蟻危害，構件表面佈滿白蟻遮蔽管，蛀食構件比例極高（照片 4-9、4-10）。

照片 4-10 遭受白蟻蛀蝕的構件

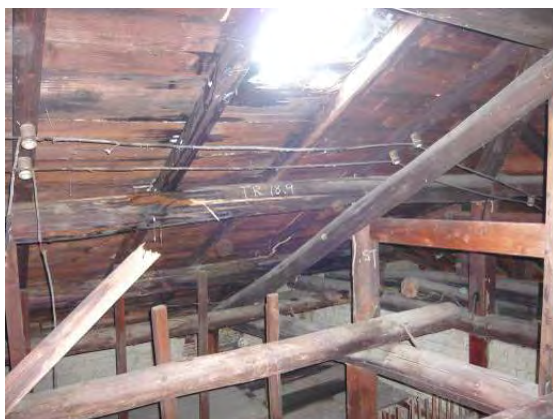
由圖 4-3 柳杉陸梁的鑽孔阻抗波圖譜，瞭解該構材的邊材受白蟻蛀蝕比率極高，對於梁的使用上具有一定危險性。再由圖 4-4 母屋鑽孔阻抗波圖譜，可估算出空洞的比例達 50%，推測力學行為降低，若受到颱風、地震或枯落物重壓等外力因子影響，可能造成構件斷裂、損壞，甚至建物倒塌。此外，由於屋根嚴重破損及滲漏水（照片 4-11），多數木屋架受腐朽劣化（照片 4-12）。

照片 4-11 屋頂破損

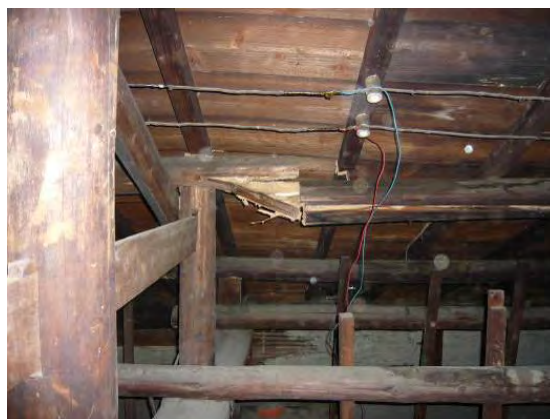
照片 4-12 母屋斷裂

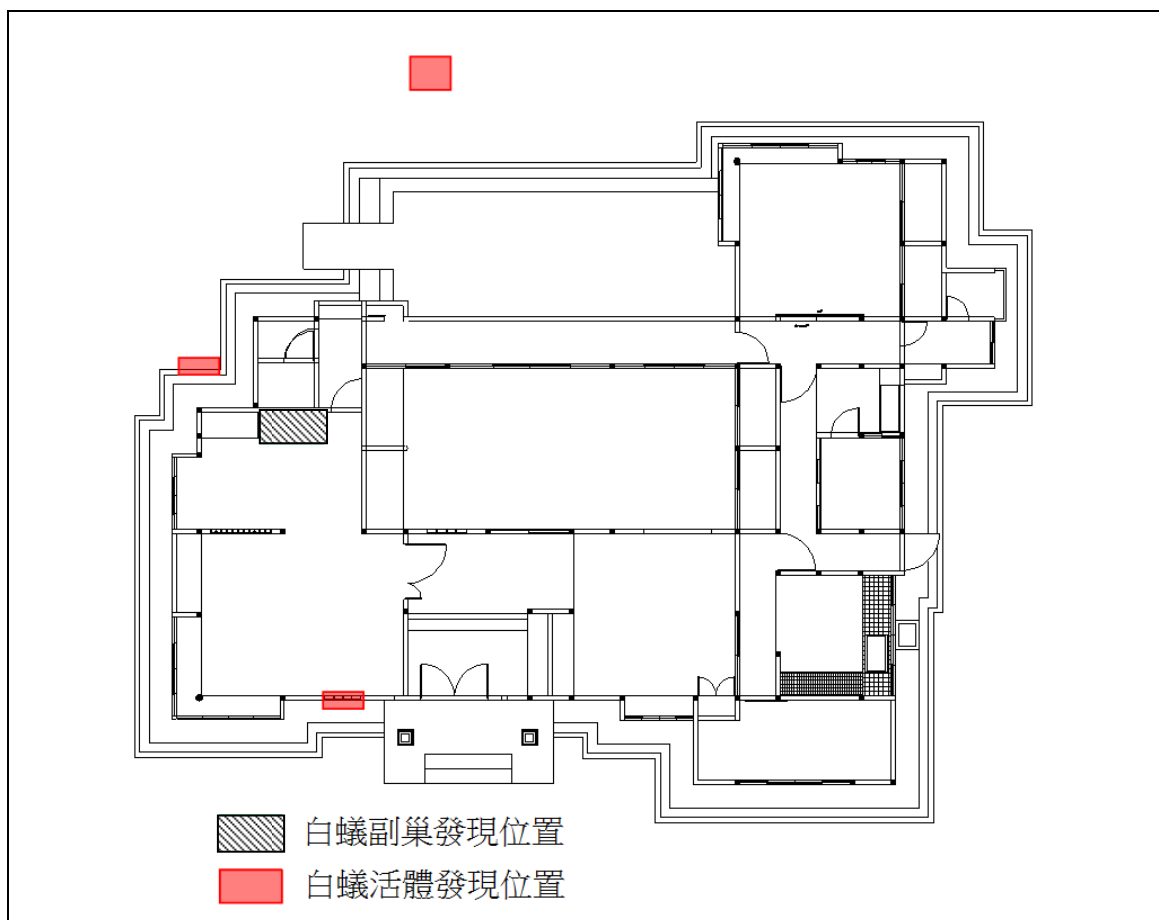
圖 4-5 檢察長宿舍白蟻活動分佈位置圖

檢察長宿舍由於屋頂滲漏嚴重並缺乏日常管理維護，造成本案受生物性劣化嚴重，保存現況不佳，其中尤以白蟻危害為甚。由現場之遮蔽管、副巢、分飛蟻翅等活動遺跡，判定危害宿舍的白蟻種類為土棲型白蟻，再由建築內外所採集的白蟻活體鑑定結果皆為臺灣家白蟻（*Coptotermes formosanus*），也可推測為基地優勢族群。臺灣家白蟻族群量、取食速大，常造成嚴重破壞，甚至危及使用安全。繪製本案白蟻活動分佈位置圖，如圖 4-5 所示，並分析入侵途徑如後。

圖 4-5 顯示，白蟻入侵宿舍並建立大型副巢（照片 4-13），可知白蟻已長時間危害宿舍，造成木構件普遍性的危害，因此無法藉由破壞現況推測、歸納家白蟻可能入侵位置及蔓延趨勢。但調查中，於主臥室內軒桁、書房室外牆體及建築物後方的烏柏等發現臺灣家白蟻活體（照片 4-14），並在書房內發現一老舊副巢等（照片 4-15），可知宿舍左側為白蟻活動較旺盛區域，推測與鄰近蓄水池可提供白蟻族群水分來源有關。此外，調查人員破壞牆體家白蟻遮蔽管之後，可於 2 小時內即修補完成（照片 4-16），也顯示目前基地內的白蟻族群龐大且活動能力旺盛。

綜合檢察長宿舍的調查顯示，本案基地周遭氣候適宜白蟻，且由於屋面滲漏、地表潮濕及缺乏良好日常維護管理工作，使木構件受白蟻嚴重危害。由於調查中，仍發現有大量白蟻持續危害，因此應進行緊急防治計畫，滅除現有危害因子並凍結木材保存情形於現況。

- (一) 周遭空地及廢棄苗圃需加以清潔和整理，重點在於清除周遭堆置雜物、廢木料、枯死植栽及雜草等易吸引白蟻取食或躲藏的物品。
- (二) 須保持排水及屋內通風良好，以杜絕水分來源，使構件成為不適於白蟻棲息的環境。
- (三) 屋內非必要的纖維質裝飾及裝潢材如壁紙、木板裝潢等建議拆除並避免使用；堆置的纖維質雜物也須儘速清理以免孳生白蟻。

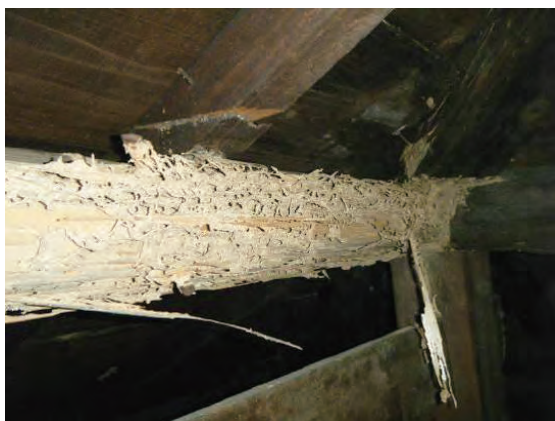
照片 4-13 屋架構件受白蟻危害嚴重

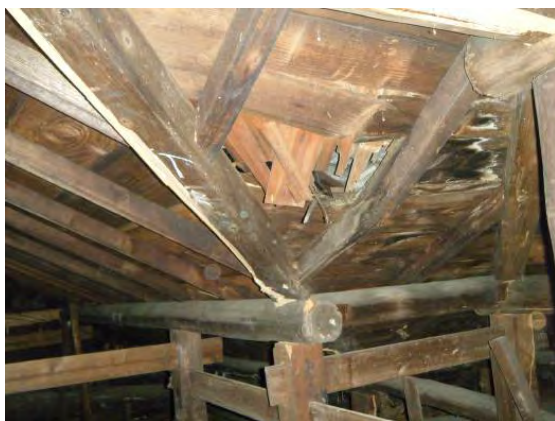
屋坡轉折處由於交疊接合較多，易由外力拉扯而導致變形，加上兩坡面雨水匯集於此，故容易產生水分堆積而造成劣化（照片 4-19）；屋桁則受白蟻蛀蝕等危害使承載力下降，導致屋面變形、屋瓦鬆脫孔隙變大而漏水（照片 4-20）。此外有多處由於屋面瓦片毀損、屋瓦破裂造成的直接漏水（照片 4-21、4-22），也會使得破壞處周圍的構件直接處於水分破壞之下，木質材料的土居葺也可能因滲漏腐朽或白蟻

照片 4-19 屋面交界處滲漏痕跡

- 一、由於檢察長宿舍屋面原用土居蕨的柿板防水，因此修復時土居蕨的日式傳統工法應完整保存修復。然而木質的柿板在臺灣的氣候及環境條件下，容易遭受生物因子劣化而損壞，因此修復時，柿板可進行適當的防腐處理，以因應臺灣本土的天候與環境。
- 二、屋坡交界處於修復時可加強防水設計，以減少日後水分堆積的機會。對於建築物的排水系統亦應重新檢查，依照現有的氣候數據來設計，並落實屋根施工督導、管理。

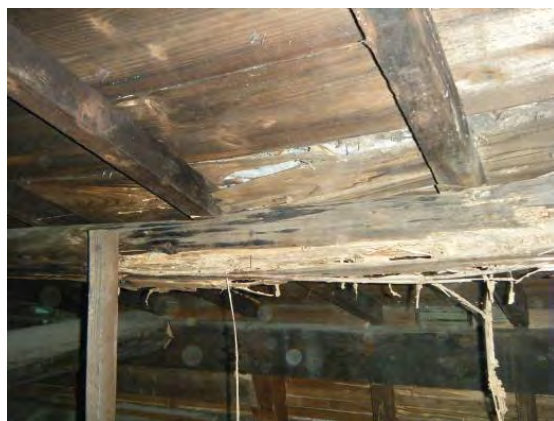
照片 4-20 屋桁受白蟻蛀蝕使承载力下降，亦導致屋面變形

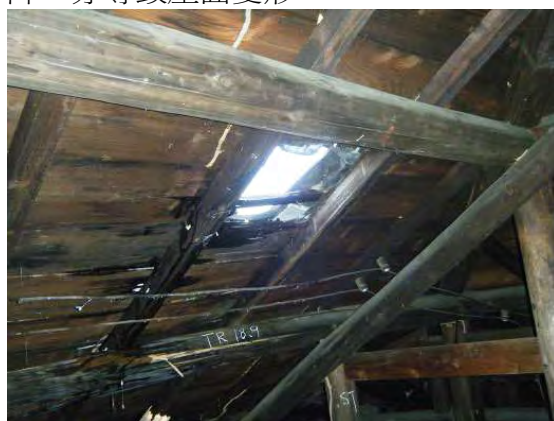
照片 4-22 屋頂破損而出現空洞，使構件直接暴露於天候劣化下

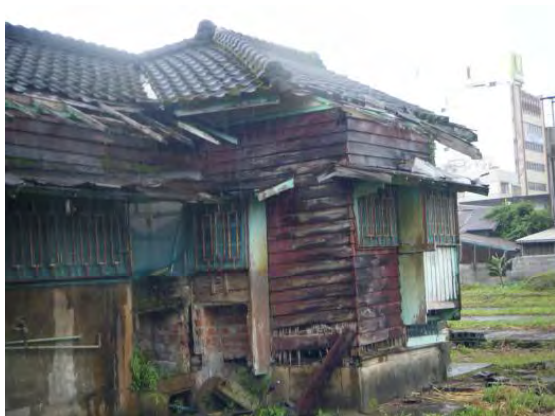
雨水滲漏不僅導致屋架層的破壞，室內天花板、地板也有多處明顯的水痕及潮濕現象。屋頂、檐口的破損使得雨水能大量進入室內，對於建材的保存相當不利。

照片 4-23 檐口屋面嚴重毀損

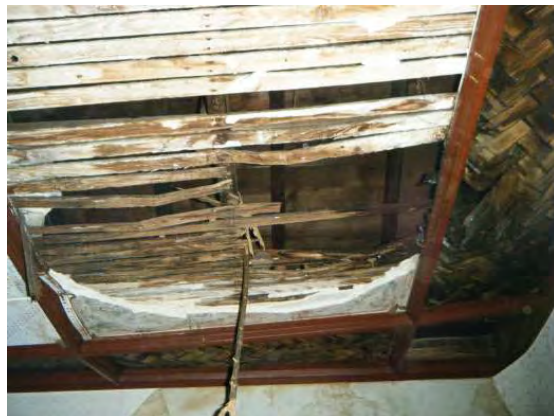
照片 4-24 屋頂破損造成反覆的雨水滲漏，使室內天花板受水分破壞嚴重

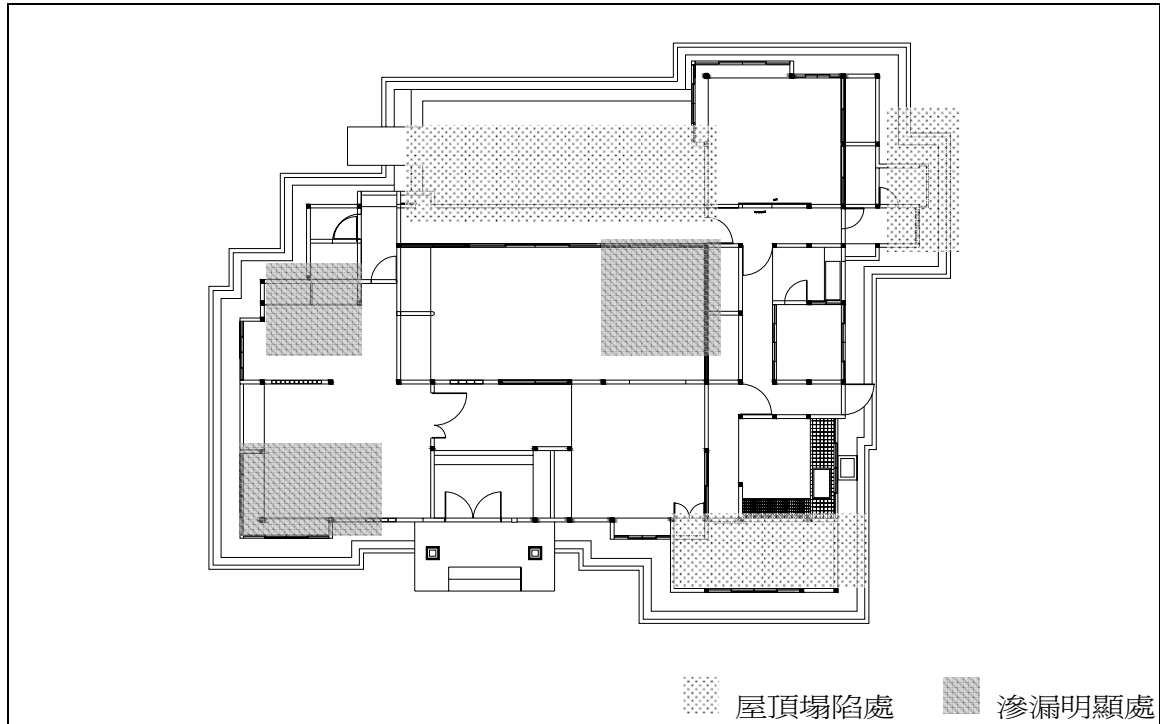
圖 4-6 檢察長宿舍目視檢測滲漏位置圖

因此，由上述調查結果可知滲漏是檢察長宿舍水分最大的問題，其中較為嚴重部分如圖 4-6 所示，而各種的生物性劣化亦於此區塊較多，顯示水分與白蟻活動、

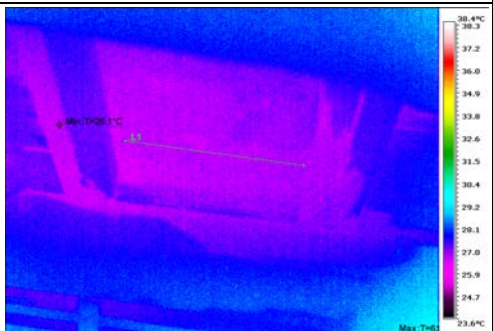
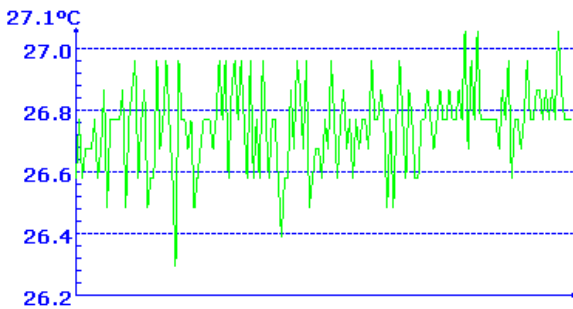
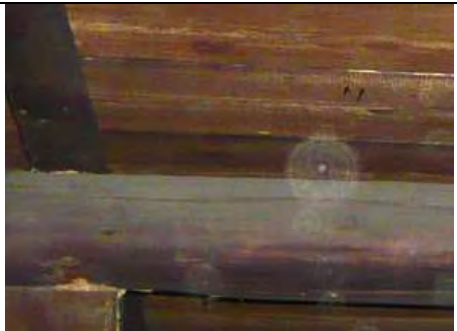
| 位置 | 紅外線熱像圖 | 現況照片 |
|---|---|---|
| | <p>1. 本區最高溫度：27.1 °C，最低溫度：26.4 °C。溫度較高圖像顏色呈藍色，溫度較低處顏色為紫色。</p> <p>2. 由溫度曲線圖可以觀察到，該區域溫差變化僅約 0.7°C，並無顯著的溫差現象，目視調查亦無屋根損壞，顯示該區域屋面並無滲漏現象。</p> | |

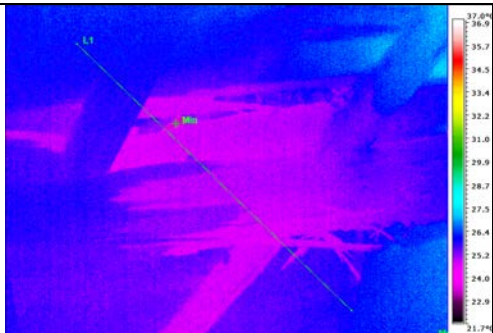
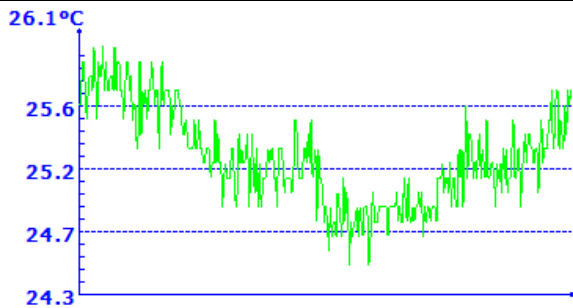
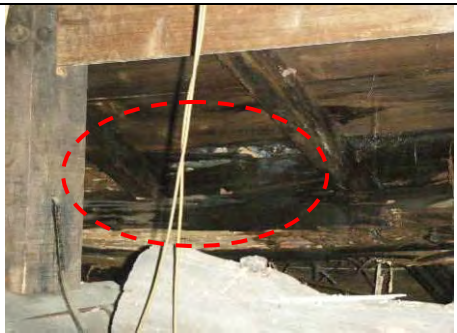
| 位置 | 紅外線熱像圖 | 現況照片 |
|---|---|---|
| | <p>1. 本區最高溫度：26.7 °C，最低溫度：23.2 °C</p> <p>2. 紅外線熱像圖青紫色處溫度為 23.3°C，而同支構件他處未滲漏者溫度為 26.1 °C，有 3 °C 溫差，由溫度曲線圖可發現該區域因滲漏呈現劇烈的溫差。</p> | |

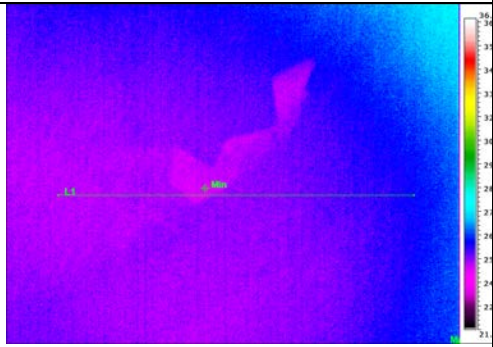
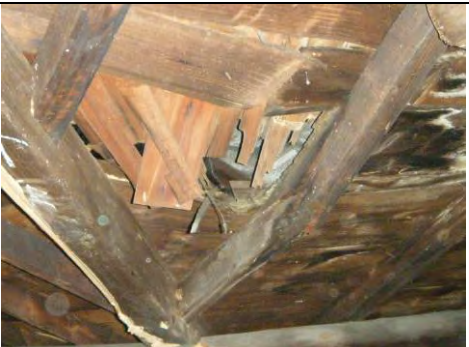
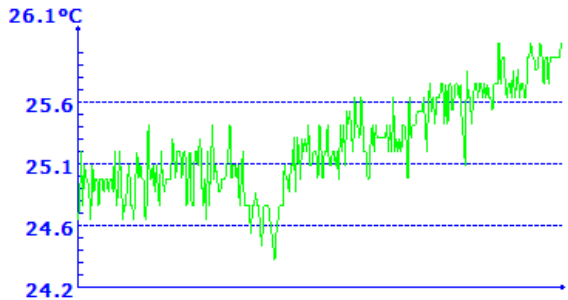
| 位置 | 紅外線熱像圖 | 現況照片 |
|---|---|---|
| | <p>1. 本區最高溫度：26.5℃，最低溫度：24.2℃，較高溫以藍色、低溫以紫色表示。</p> <p>2. 由溫度曲線圖可看到，通過中央破孔、溫度較低處為水分滲入來源。本區域為屋坡轉折交疊處，屋面已變形損壞，溫度曲線圖因水分堆積呈現顯著的溫差。</p> | |

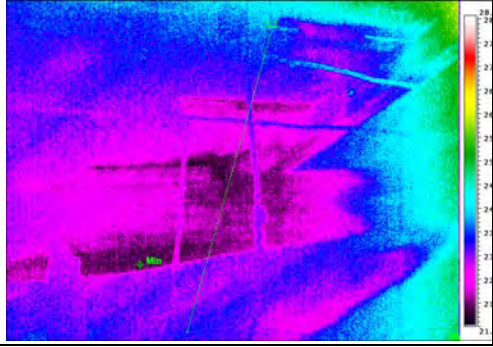
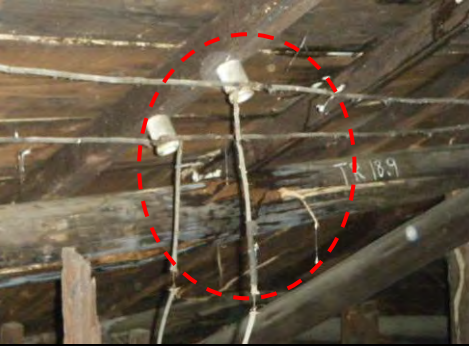
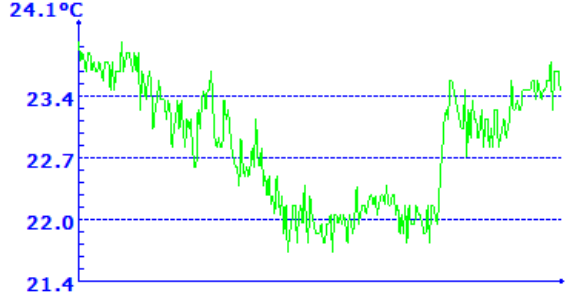
| 位置 | 紅外線熱像圖 | 現況照片 |
|---|---|---|
| | <p>1. 本區最高溫度：25.0℃，最低溫度：21.3℃，較高溫以藍綠色、低溫以紫黑色表示。</p> <p>2. 由溫度曲線圖可看到，滲漏造成的溫差達 2℃，且漏水較為嚴重處顏色最深，溫度在 22℃ 左右，使溫度曲線圖呈現劇烈溫差。</p> | |

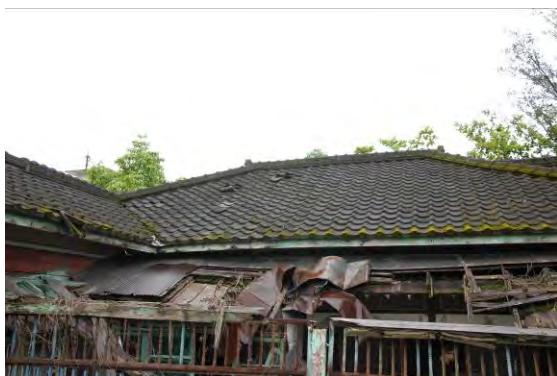
上部結構可分為屋面及屋架兩部分。其中屋面對於結構體整體安全性無直接關係，但屋面若有損壞，會造成漏水而侵蝕木屋架之虞，故有間接影響結構安全性之關係，目前屋面之屋瓦損壞狀況嚴重，有數處明顯破損漏水之處，保存狀況不佳。屋架雖有多處腐朽與白蟻蛀蝕，但構架系統尚稱完整，若使用新木料或新工法替換，則可保持屋架原有之功效，整體而言，應進行緊急防治計畫，滅除現有危害因子並凍結木材保存情形於現況。

照片 4-26 屋瓦脫落

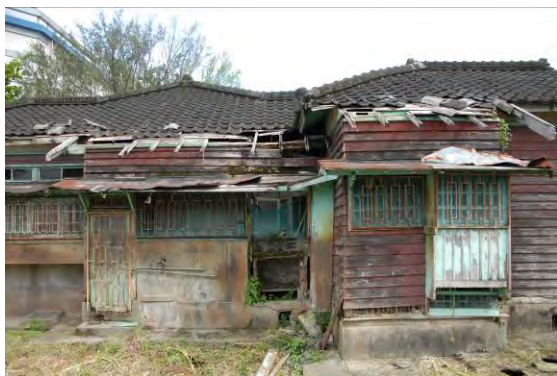
照片 4-28 屋瓦脫落，野地板破損

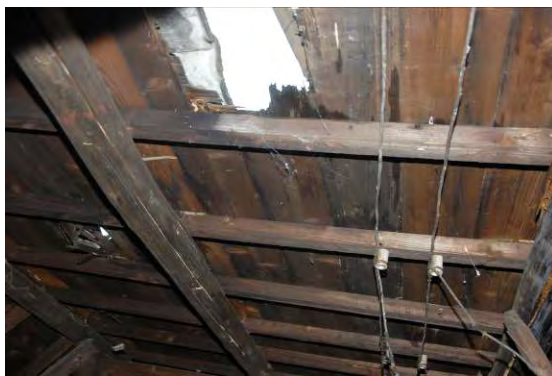
照片 4-29 屋面破損

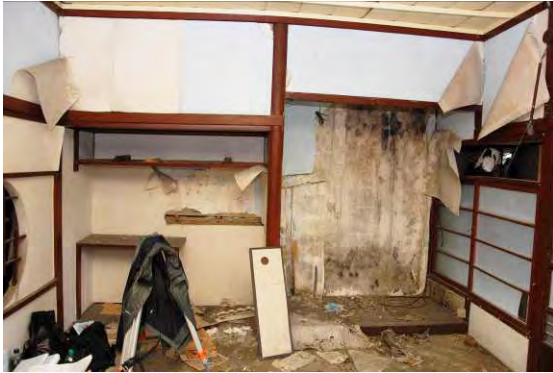
主要承載為木屋架之木柱，目前牆面多已經日吹雨淋而導致牆體表面剝落進而侵蝕其內部材料；窗戶部分亦與牆面有相同之情況而導致窗戶破損或不敷使用；木柱則有少數損壞處，這些若使用新木料或新工法替換則可保持原有之功效而不影響整體結構強度，則無危及結構安全性之虞。

照片 4-30 牆面潮溼破損

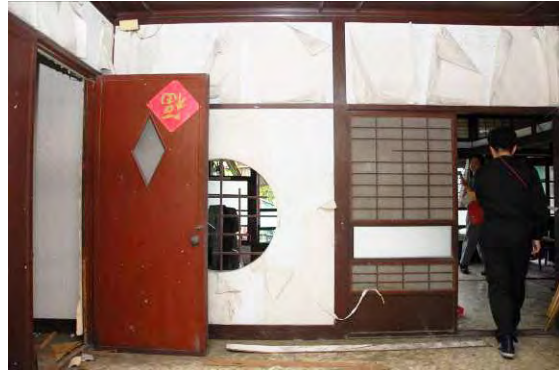
照片 4-31 木柱保存完整

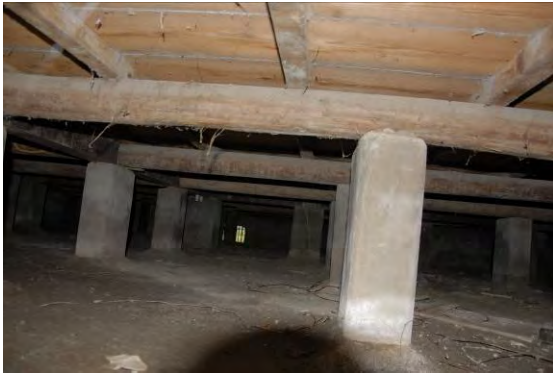
照片 4-32 基礎保存完整

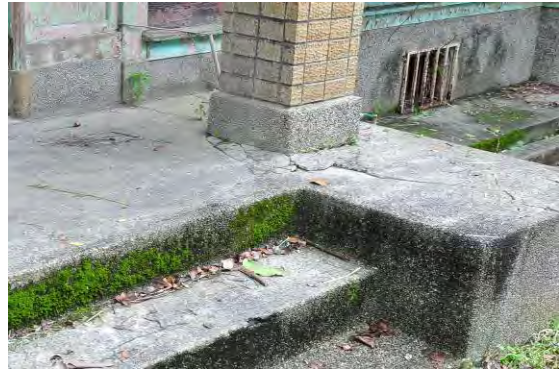
下部結構可分為地坪及基礎兩部分。其中地坪部分，地板因年久失修而導致許多處已有不平之處，若經適當修補後，應可恢復其功能；基礎部分發現少數裂縫，若經適當修補後，應可恢復其功能，只是現場發現有幾株老樹因發展極近建築物，日後恐有影響到建築物，建議日後應定期修整。

照片 4-33 洗石子基礎表面龜裂破損

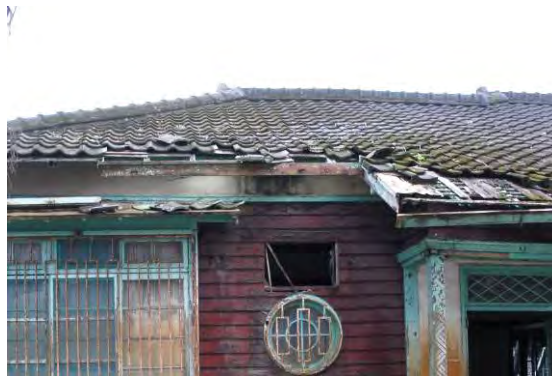
照片 4-35 檐口線腳作為基準點

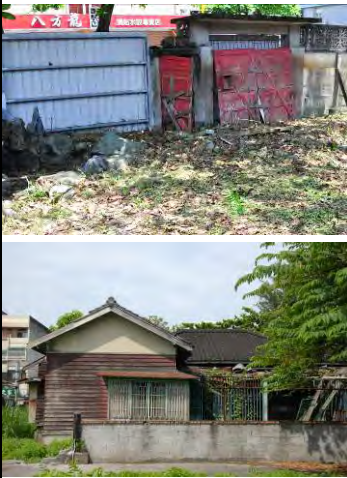
| 層級 | 位置 | 現況 | 文化價值與修復對策 |
|---|---|---|---|
| 第三級 | 圍牆 | <p>混凝土磚、紅磚砌<br/>改作鐵皮圍籬</p> | 建議拆除，按再利用方式新作 |

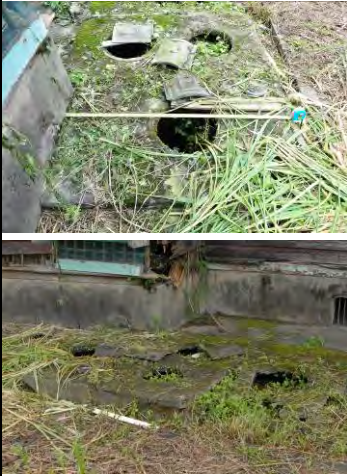
| 層級 | 位置 | 現況 | 文化價值與修復對策 |
|---|---|---|---|
| | 污水處理設施 | <p>手孔破損，無法使用</p> | 建議拆除新作，符合再利用後的使用量與整體風貌 |

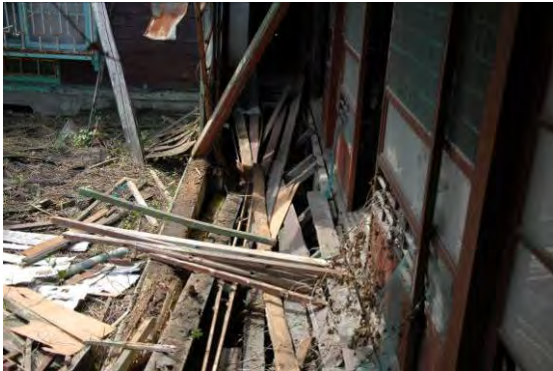
檢察長宿舍除了玄關、勝手口等進出空間作磨石子地坪外，室內皆為日式高架基礎結構木地板，磨石子地坪保存狀況良好，建議按現況清理檢修；高架木地板因腐朽，多數已毀損、變形，無法使用，建議修復時先拆除木作地坪，堪用構材留用，檢修與抽換不堪用的基礎木構架。

照片 7-1 木作地坪毀損嚴重

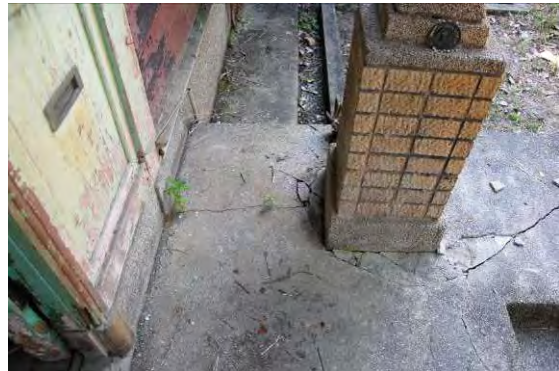
照片 7-2 洗石子地坪局部龜裂

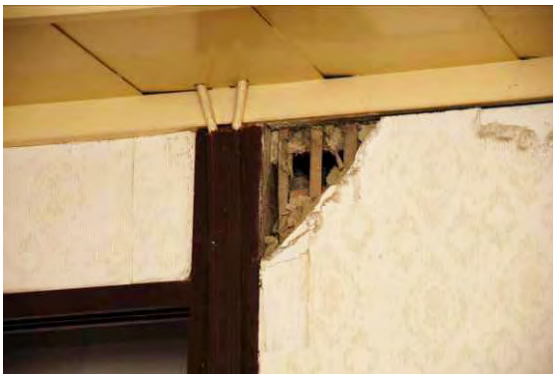
和館內牆為編竹泥牆構造，現況毀損嚴重，建議拆除新作壁紙，按原貌檢修。右側洋式空間（應接室、書齋）木作隔屏亦因潮氣破壞變形，建議按原貌檢修。

照片 7-3 編竹夾泥牆破損

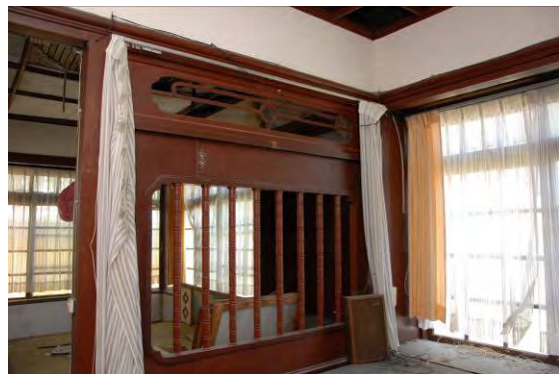
照片 7-4 木作潮氣破壞

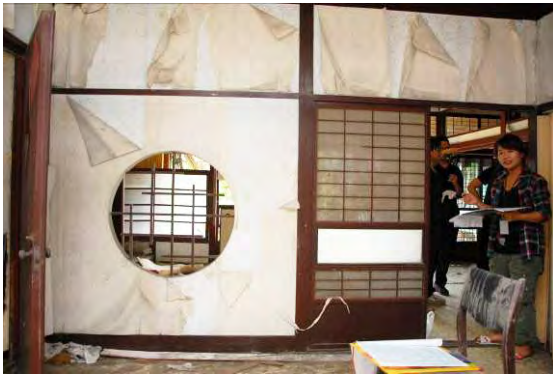
照片 7-5 室內新作壁紙

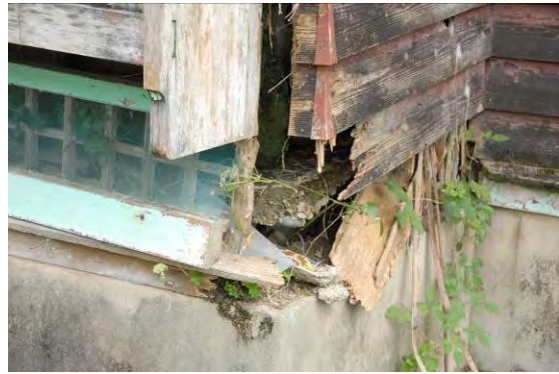
外牆雨淋板現況保存完整，部分破損腐朽，雨押鬆脫，轉角銅製金屬片部分佚失，建議按原貌檢修。

照片 7-6 雨淋板腐朽破損

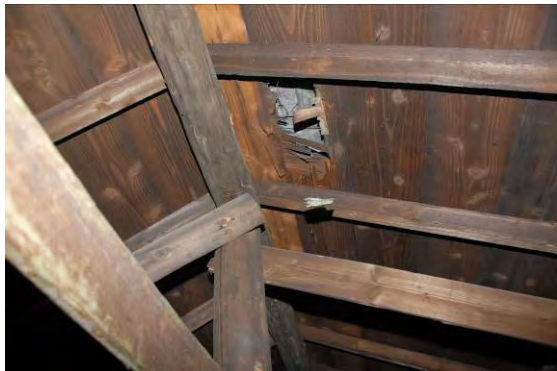
照片 7-11 屋架腐朽

檢察長宿舍的屋架雖受白蟻、腐朽菌破壞嚴重，但構架仍維持原始樣貌，建議按原貌檢修，不堪用構材建議截枝留用，非必要時不建議抽換。

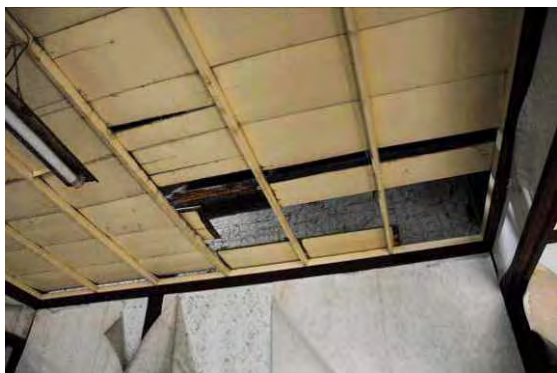
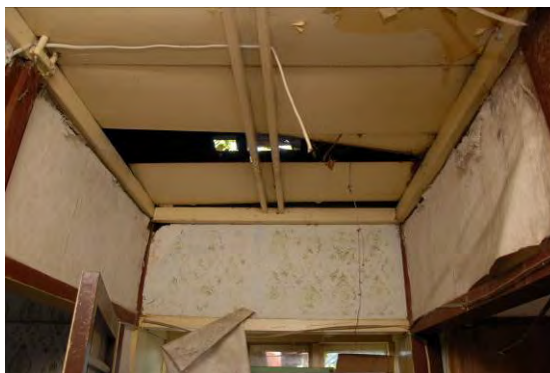
天花多仍維持原始樣式，在玄關與右側的應接室、書齋作洋式天井，左側和室空間作日式天井，現況受潮氣破壞，局部毀損，建議按原貌檢修。

照片 7-13 日式天花破壞

照片 7-14 日式天花破壞

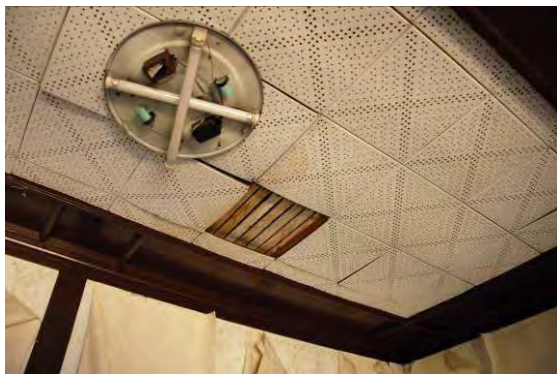
照片 7-15 洋式天花脫落

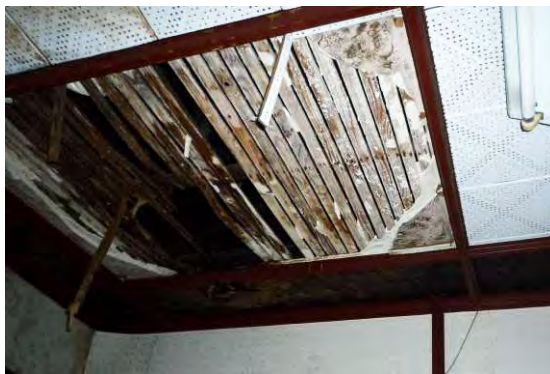
照片 7-16 洋式天花破損

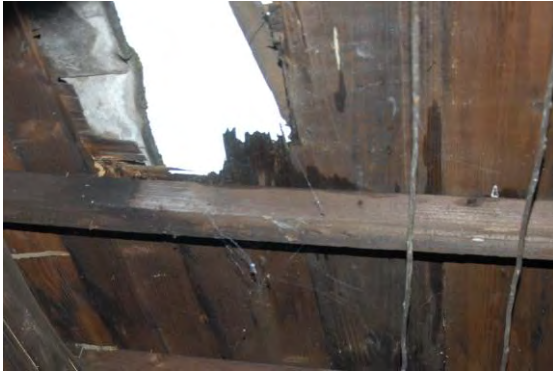
照片 7-17 屋面破損

檢察長宿舍屋面為日式水泥瓦，局部因破壞，暫時以鐵皮作臨時保護，建議拆卸屋瓦，檢修野地板，防水層新作，屋瓦重鋪。

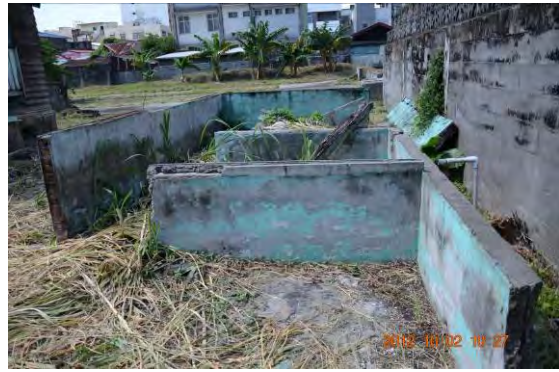
照片 7-18 物置僅餘磚砌牆基

物置現況毀損嚴重，僅餘殘蹟，且原始的高度與樣式已不可考，建議殘蹟保存，並可考慮於殘蹟上恢復原物置的空間意象，並有保護殘蹟的功用，唯需作可辨識設計，避免誤導。
