# 花蓮縣縣定古蹟花蓮舊監獄遺蹟規劃設計

# 成果報告書

受託單位:吳金能建築師事務所

中華民國 105 年 4 月

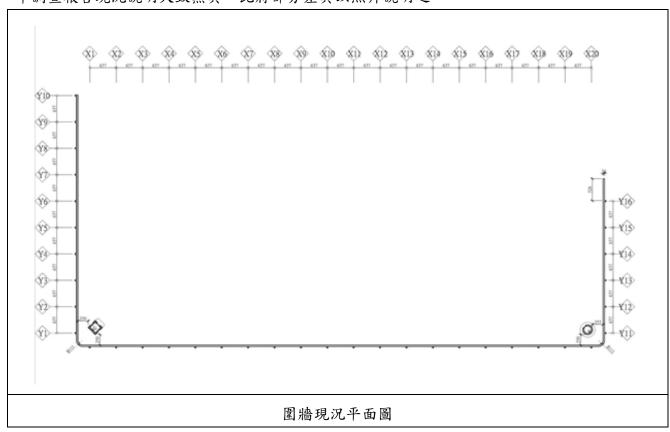
圍牆現況破壞情形如混凝土表面風化崩裂、鋼筋鏽蝕外露、伸縮縫填充材老化剝落、圍牆柱周邊基墩外露及植生表面等,除了植生表面有整理過,其他破壞情與102年調查報告現況說明大致無異,此將部分差異以照片說明之。

Y13~Y16 圍牆外側人行道原本長雜草的地方做地坪整理後新增休閒座椅。

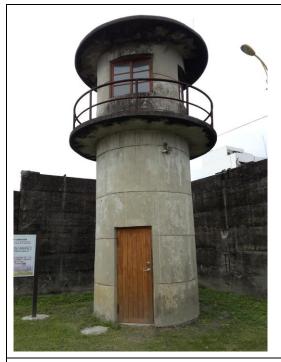
#### 崗哨(一) 現況照片

正面天花板及牆面水漬汙損情形

牆面水漬汙損情形

經現況調查目測可看出目前崗哨(一)已新裝設原本遺失的門窗及大門,大門與修復圖樣式不同,而其他破壞狀況如雜物堆置均已清理,室內、室外之牆面及天花板的水漬 汙損、部分粉飾材風化或油漆剝落、欄杆及室內鐵爬梯表面鏽蝕均與原調查相同。

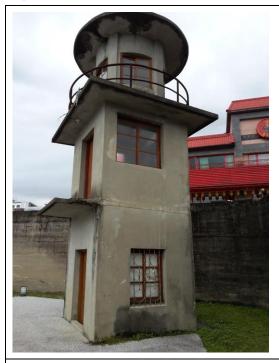
#### 崗哨(二) 現況照片

右側面天花板及牆面水漬汙損情形

崗哨(二)經現況調查目測可看出已新裝設原本遺失的門窗及大門,大門與修復圖樣式 均不同,內部雜物堆置均已清理,而其他破壞狀況如室內、室外之牆面及天花板的水 漬汙損、部分粉飾材風化或油漆剝落、欄杆及室內鐵爬梯表面鏽蝕也與原調查不盡相 同。有部分牆面遭塗鴉。入口處室內地坪比室外地坪略低,遇雨天時易進水。

- 2.1 結構體表面汙損高壓水槍清潔。
- 2.2 崗哨(二)防盜窗兩處,應除銹、漆防銹底漆,上漆防銹漆 (顏色:鐵灰色)。
- 2.3 扶手欄杆原樣修復原整修(除鏽防鏽漆)。
- 2.4 雜物清理拆除(如多餘的電線、木板等)。
- 2.5 崗哨(二)大門低於室外地坪,遇到雨天時會造成崗哨室內積水,故本案另外增設 不鏽鋼版排水暗溝(25CM)及自然滲透陰井(50\*50cm),以防止進水。
