# 1-1 計畫緣由

# 4-1 「歷史建築舊花蓮鐵路醫院」屋架及屋面

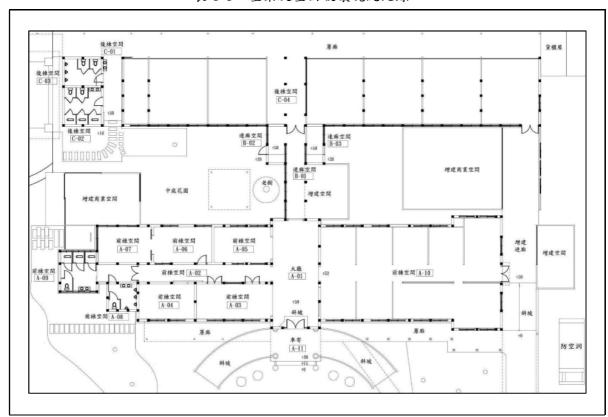
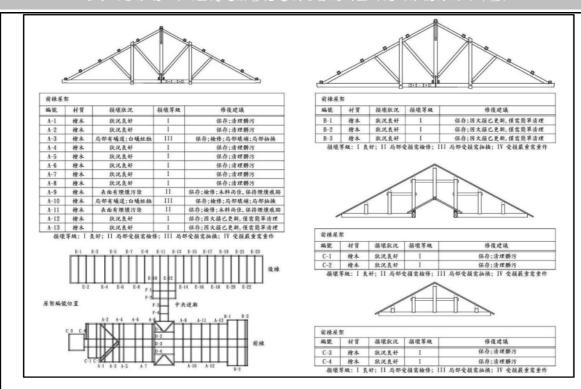
表 4-1: 屋架及屋面破壞現況紀錄

目前屋架破壞程度較輕微,整體狀況與結構性尚稱良好,在調查過程中 發現有三處明顯白蟻的蟻窩。此外,前棟建築物右側出簷處之椽木構件已遭 破壞更換,而左側出簷則大致良好,僅部份有受潮而產生水漬及輕微污損現 象。

前棟左翼的部份屋架與屋桁表面有許多明顯的火損碳化痕跡,碳化深度約 5mm 厚,並未影響木料的結構性。其它未燻黑之構件包括桁架與屋面板等皆不尋常地良好,因此合理推測這個區域應曾遭受祝融損害,並經過局部修復與抽換新建材,使得整體屋架呈現不一致的新舊程度。

主體屋架系統破壞型式大致可歸納為三類,一為局部有白蟻蛀蝕現象,二 為鐵件損壞及繡蝕現象。三為部份屋架有表面約 5mm 表面火損碳化現象。

二、目前現況破壞描述:	
			1. 主要破壞現象為木構件局部有白蟻蛀蝕現象。	
			2. 螞蝗釘表面皆已鏽蝕。	
			3. 部份表面 5mm 厚有火損碳化現象。	
		次	一、構造型式:主要為木構造,五金鐵件進行固定。	
		要構	二、目前現況破壞描述:	
		件	1. 部份桁條與屋面板已更新。	
			2. 絕緣礙子及電線被燒灼痕跡。

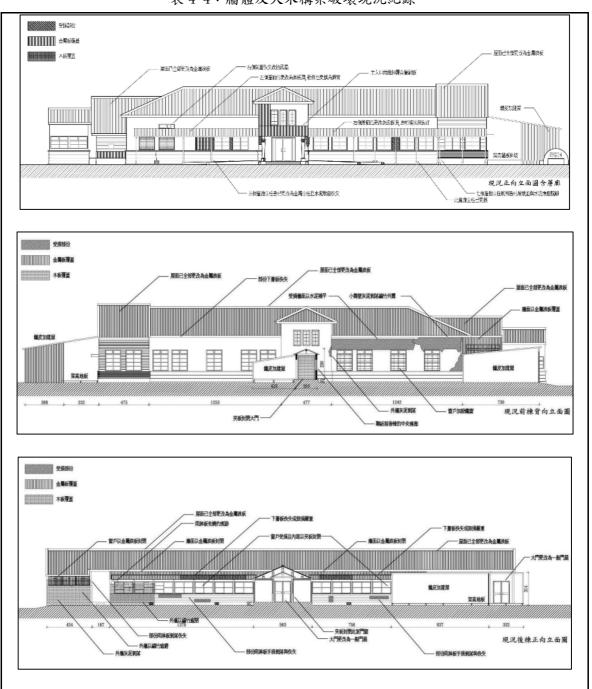
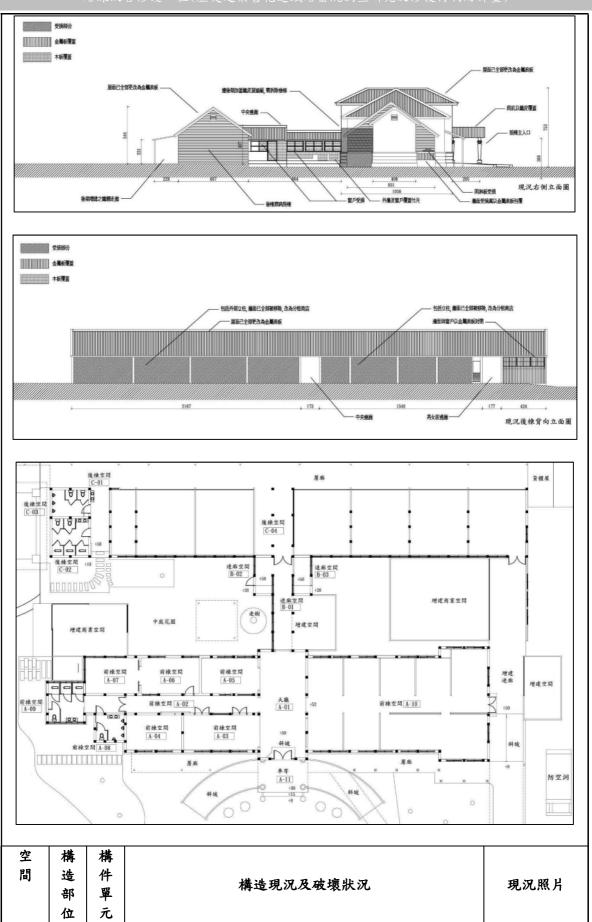
表 4-4: 牆體及大木構架破壞現況紀錄

本研究依照不同空間進行調查,分為外牆面及內牆面。 內牆部份主要破壞情形有三:

- (一)、前棟右半部空間 A-01 至 A-09 的白灰牆結構性裂縫。
- (二)、為白灰牆面剝落。
- (三)、為污染水漬,四為前棟左半部空間 A-10 之內牆面皆已遭拆除,五為後棟之內牆面已遭到全數拆除。

目前大木構架除已遭拆除之部份外,還有部份牆面已損傷結構外露,包括前棟之前後外牆面與後棟西側牆面有明顯的損壞情形;另外,外牆面之門軌與 窗軌有變形的趨勢。

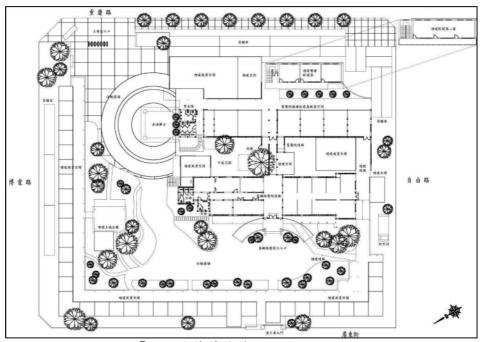
圖 4-61:「歷史建築舊花蓮鐵路醫院」全區配置圖

由於「歷史建築舊花蓮鐵路醫院」目前前庭入口與前廊處為磨石子或水泥地板的地板,狀況大致良好,(如圖 4-62、圖 4-63 所示)。前後棟之間的右側中庭堆積甚多雜物,而左側中庭則雜草叢生(如圖 4-64 所示)。

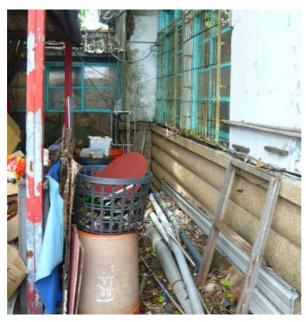
圖 4-65

- (1)、原排水明溝被掩蓋,這部分主要集中於前後棟建築物之間的中庭(如圖 4-65 所示)。
- (2)、因長年無法有效排水而導致土壤阻塞及掩蓋的情況,這部分主要發生於前 後棟建築物之間中庭的排水明溝,後續僅需清理以確保排水順暢(如圖 4-66 所示)。
