第五章 現況損壞調查

第二節 現況損壞調查

張義震建築師事務所

花蓮縣歷史建築鳳林鎮大榮國小教師宿舍修復與再利用計畫

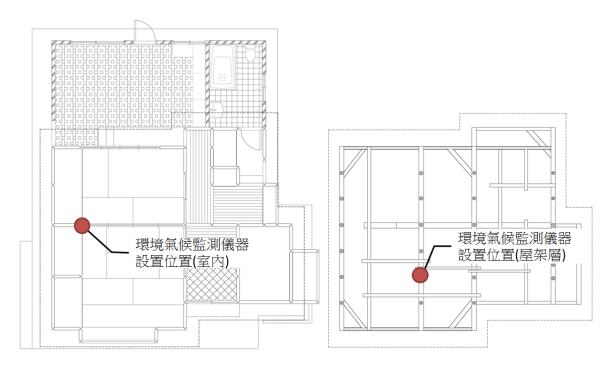
圖 5-1.1 大榮國小環境監測儀器設置位置

本團隊利用環境氣候監測儀器(Temperature & relative humidity data logger)在調查期間對大榮國小校長宿舍內部的微氣候變化進行記錄,儀器放置位置如下圖 1 所示,記錄時間自 2015 年 6 月 29 號 11:00 時記錄至 2015 年 6 月 30 號 11:00 時,每 10 分鐘紀錄一次,調查結果如下圖 2、3 所示,期間內宿舍室內平均溫度約 30.6 $^{\circ}$ C,平均相對濕度約 61.6%;屋架層平均溫度約為 31.7 $^{\circ}$ C,平均相對濕度為 67.7 %。數據說明本木造宿舍室內空間與屋架層的溫濕度無明顯差距,而宿舍內部的相對濕度低,為較乾燥的環境,有利於木質材料的保存。

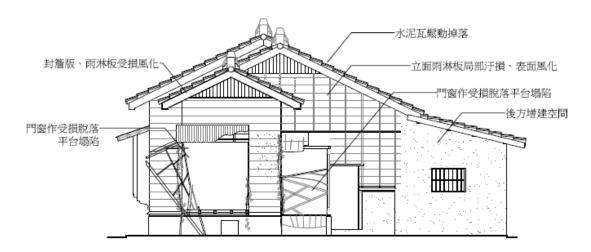
圖 5-2.8 右向立面損壞調查圖

右向立面										
損	整體	右側立面為損壞最為嚴重的部位,僅少部分塗有油漆,判斷原為空間編號									
壞		06 出窗窗扇以及原增建空間內可見範圍之雨淋板牆。木板受潮風化,開口									
情		部位多處受損崩塌,與後側增建利用粉刷撫平銜接處,右側增建位置如大									
況		圖虛線區域所示,屋面板與屋瓦為搭在原兩遮上方。									
說	雨庇	空間編號為06出窗之雨庇後期更換成鐵皮浪板,在拆除右側增建時受損									
明		現況鏽蝕變形。空間編號 07 出窗之兩遮與出入口為同一組雨庇,現況多

數屋面板佚失,尚存少部分錏鉛板。
門窗	共計三組窗與一扇門,其中一組窗為增建空間編號 09 之浴廁窗,主建築
	之建具多為損毀狀態。
基礎	材料為磚造連續基礎與木作,主建築因出窗與後期增建空間保護緣故,右
	向基礎保存良好。空間編號 06 出窗下方通氣口格柵尚存,泛水板佚失。
	增建部分無基礎,牆體為使用空心磚疊砌再兩側粉刷。

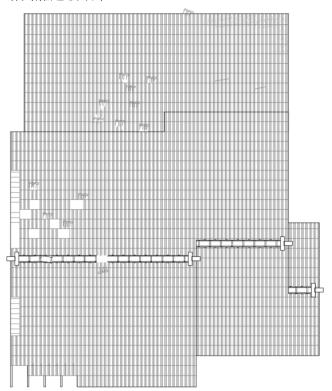
圖 5-2.12 屋頂平面損壞調查圖

大榮國小教師宿舍建築物之屋瓦為後期更改之水泥瓦屋頂,現況普遍長苔、鬆動崩落,局部屋面板腐朽塌陷,小屋組、天花板及下部各構件皆受屋頂塌陷日曬雨 淋而加速破壞中。

現有屋瓦為水泥瓦,目前屋面的部分保存的情況約在80%,僅有部分位置有破損 現象,但因近年破損的區位已明顯的造成內部屋架的損壞,如未緊急加固或將漏水處簡 易修補或遮蔽,很可能會加速損損壞的範圍,因此建議依現場調查之構件痕跡回溯之原 貌修復的原則進行修復,於防水處可增加現代材料與工法。

由於部分屋瓦破損導致屋瓦下局部之屋面板及桁條受到潮氣而損壞,此容易導致延伸性的問題出現,因此修復工程當中,加入適當的現代化防水層是必須的。因此,建議在修復的同時,於掛瓦條及屋面板間增加防水布和垂直於掛瓦條的洩水條,可避免掛瓦條上的積水,以達到防水功能。洩水條需要增設上去,以確保屋根防水的持久性。

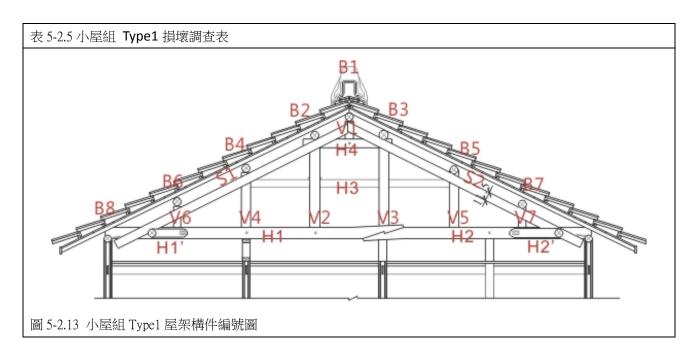
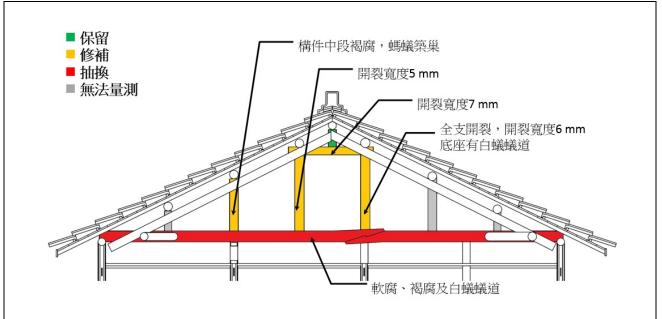
圖 5-2.14 小屋組 Type1 屋架破壞與堪用狀況圖

損壞情形 描述 Type1 屋組為床之間與押入上方,傳力方式當屋頂之荷重經由棟木傳遞至 V1 短柱、母屋傳遞至二重樑及其餘短柱後,傳遞至水平小屋樑,而向鄰近柱位傳遞力量,其中,小屋貫與筋違的用途在於聯繫並穩固各構件的作用,此屋組小屋貫以下還附有編竹牆,但因屋頂上方屋瓦鬆動掉落,使屋組曝於室外,經風吹雨淋,壁土多數崩落,還有鐵皮、木板等物件釘附,各構件也有明顯水痕;水平屋樑之搭接處有白化長苔現象,屋組外之通氣口、破風板等構件均嚴重損毀佚失,而二重樑上有"六寸下"之墨字。

調查結果顯示,本木桁架的小屋樑損壞嚴重,有腐朽劣化及乾木白蟻危害,含水率檢測結果為 11.5~17.8%間,其中由於屋佳外露 v5 短柱與 H2 水平小屋樑嚴重受潮腐朽,接合處已空洞且有黴菌生長情形,此二構件含水率分別為 49.3、29.3%。

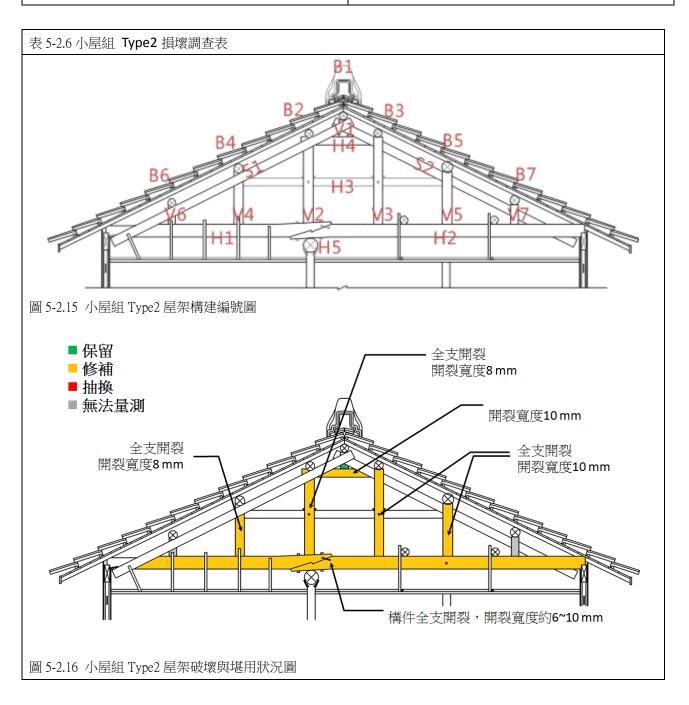
Type2 屋組為座敷與居間上方,傳力方式當屋頂之荷重經由棟木傳遞至 V1 短柱、母屋傳遞至二重樑及其餘短柱後,傳遞至水平小屋樑,而向鄰近柱位傳遞力量,其中,小屋貫與筋違的用途在於聯繫並穩固各構件的作用,此屋組損壞多為劈裂損壞,在屋組附近之屋面板有蜂窩,而屋組水平小屋樑 H2 與軒桁搭接處有嚴重蟲蟻蛀蝕情形,金屬構件普遍生鏽,而短柱 V3 墨字和可能為廠商印記之符號,小屋貫亦有商號墨字。

調查結果顯示,本木桁架危害以物理性開裂為主,未發現微生物或生物危害,含水率檢測 結果約為 10.2~16.3%。

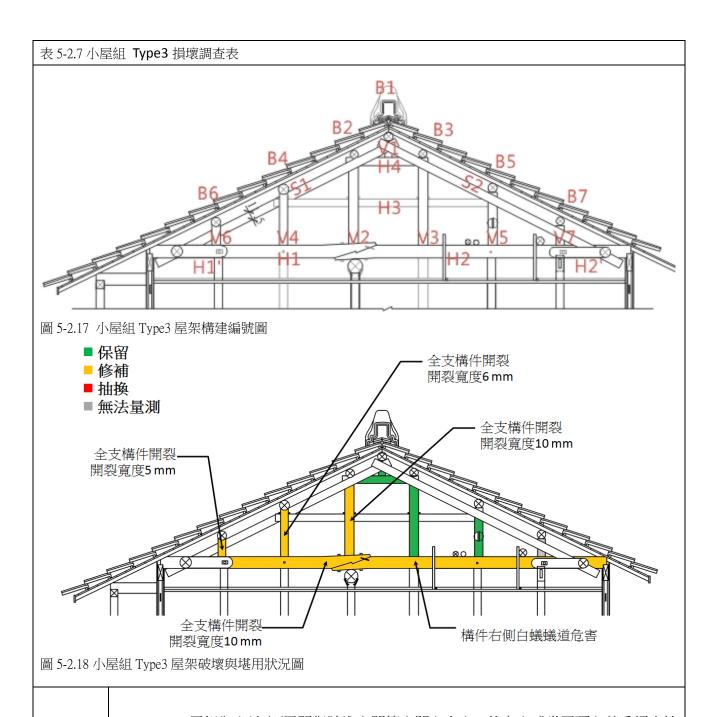
損壞情形 描述 Type3 屋組為立於座/居間與踏進玄關等空間之上方,傳力方式當屋頂之荷重經由棟木傳遞至 V1 短柱、母屋傳遞至二重樑及其餘短柱後,傳遞至水平小屋樑,而向鄰近柱位傳遞力量,其中,小屋貫與筋違的用途在於聯繫並穩固各構件的作用,此屋組損壞多為劈裂損壞,尤以 B2 同時擔任母屋及屋坡轉換後棟木的角色,短柱 V2 劈裂長度總和過半,而下方為投掛樑與敷樑繼手接合,金屬構件普遍生鏽,而短柱 V3、V5 除承受上方母屋之荷重,還接榫屋坡轉換之母屋,此桁架位於宿舍兩屋面的交界,構件狀況包括物理性的開裂及部分白蟻和蠹蟲的危害。含水率檢測結果約為 10.5~17.9%。

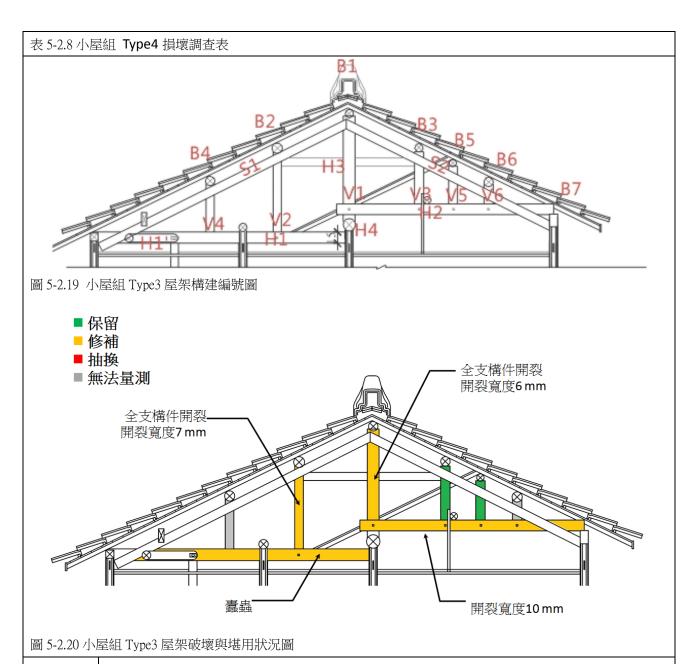
損壞情形 描述 Type4 屋組為立於茶之間之上方,傳力方式當屋頂之荷重經由棟木、母屋傳遞至各短柱後,傳遞至水平小屋樑,而向鄰近柱位傳遞力量,其中,小屋貫與筋違的用途在於聯繫並穩固各構件的作用而此屋組有部分附有編竹牆有輕微壁土崩落情形,此屋組之火打樑 H1'遭蛀蝕嚴重損壞,兩水平小屋樑皆有劈裂情形,V5 短柱不明原因有滲油情形,金屬構件普遍生鏽,此桁架構件以物理性的開裂為主,而小屋樑有蠹蟲危害。含水率檢測結果為 10.0~18.5%。

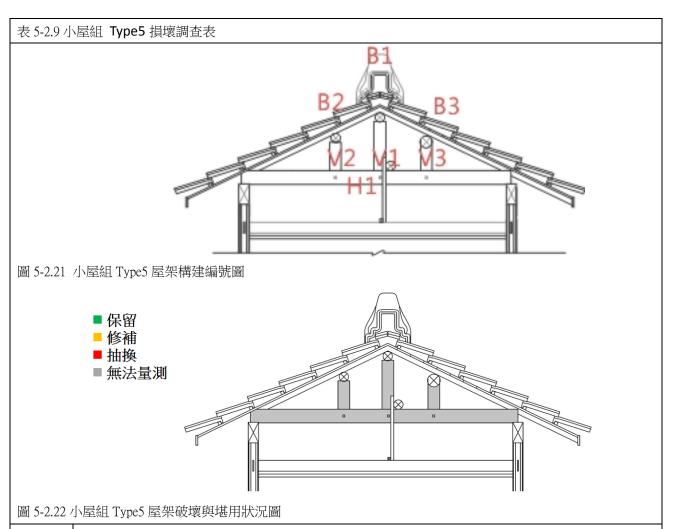
損壞情 形描述 Type4 屋組為立於茶之間之伸手小屋組,傳力方式當屋頂之荷重經由棟木、母屋傳遞至各短柱後,傳遞至水平小屋樑,傳向軒桁而向鄰近柱位傳遞力量,此屋組狀況良好,僅有部分有水痕情形,V1 因約可見墨字痕跡,但不易辨識,屋組含水率檢測結果為 11~15.1%。

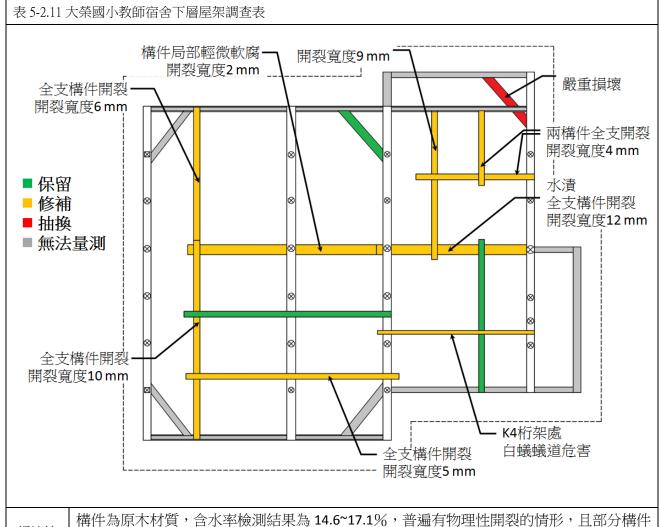
損壞情 形描述 構件為原木材質,含水率檢測結果為 14.6~17.1%,普遍有物理性開裂的情形,且部分構件有白蟻危害及腐朽之狀況,另有一處火打樑嚴重損壞,目視研判應為腐朽所致,地樑各構件的調查結果如圖 13 示,現況照片為照片 25 至 30。
