花蓮縣歷史建築林務局玉里國有眷舍修復與再利用計畫

第一章 計畫緣起

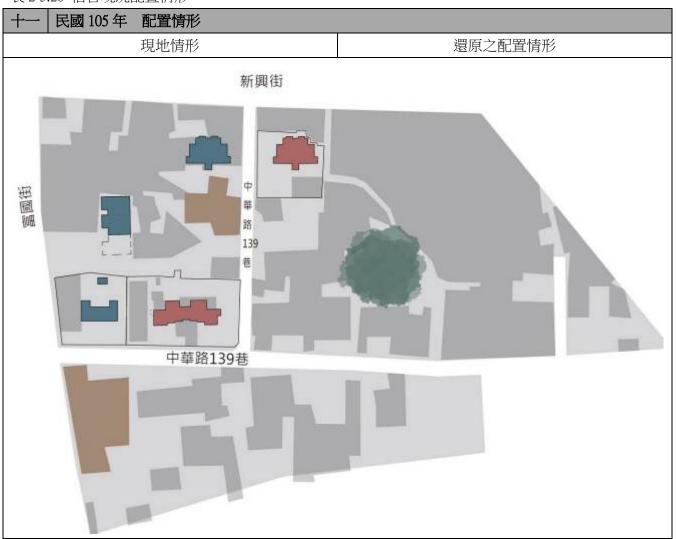
表 2-5.20 宿舍現況配置情形

基地現況情形與民國 42 年(西元 1953 年)測量成果圖內容大致相同,符號十六建築物,又周邊、 屋頂鐵皮包覆,實難辨識建築物實際保存情形,僅可確認南端建物拆除,現況存 1/2 建築,內部 應有大幅改築情況。

周邊佔住與臨時性住屋情形普遍,街廓內現存宿舍群亦有加建情形。
