## 第五章 現況損壞調查

### 第二節 現況損壞調查

#### 5-2-1 A 幢現況損壞調查

### 5-2-1 玉里國有眷舍 A 幢現況損壞調查

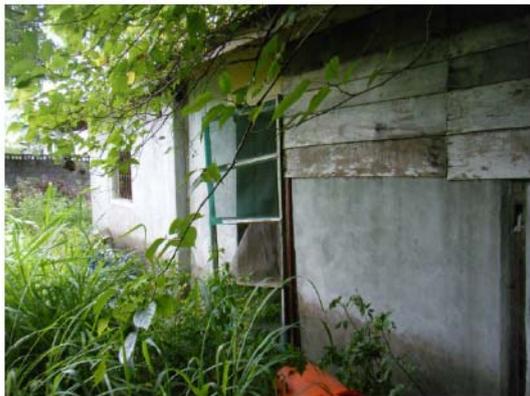
背向立面		
損壞情況說明	整體	背向立面現況多為增建空間遮蔽，其中 A-2-05 應原始空間之立面，但後期更改為 RC 外牆，因此立面上之居住空間多為後期增改建，僅便所 A-1-04、A-1-05 外觀為原始之立面，屋頂與上部 50 號全面以鐵皮浪板覆蓋，52、54 號則維持水泥瓦形式，外牆形式為簾子下見板張(sasarsko sitamiitabari)，局部屋瓦鬆動掉落，空間 A-2-05 外之立面破風版掉落佚失；且因樹木傾倒之故，樹冠全貼在屋頂上方，可能因此潮氣或是植生破壞屋頂完整性。
	雨庇	無，因大量後期增建，均已拆除佚失。
	門窗	皆為後期增建之木作門窗，僅洗面所之外凸窗，形式為雙扇推拉窗。
	基礎	新作空間，牆體應為使用磚疊砌在兩側粉刷。便所處為布基礎形式。
<p>舊制空間立面改為混泥土</p> <p>樹木傾倒可能造成屋頂植生</p>

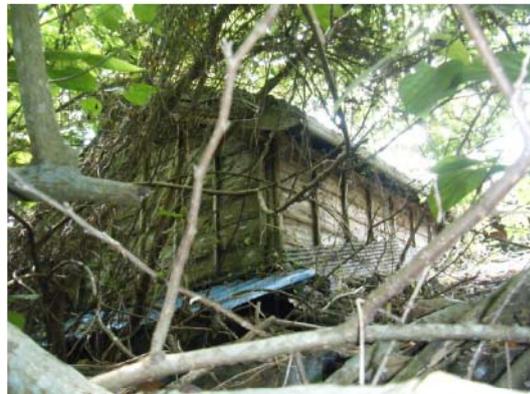
山牆面破風損毀

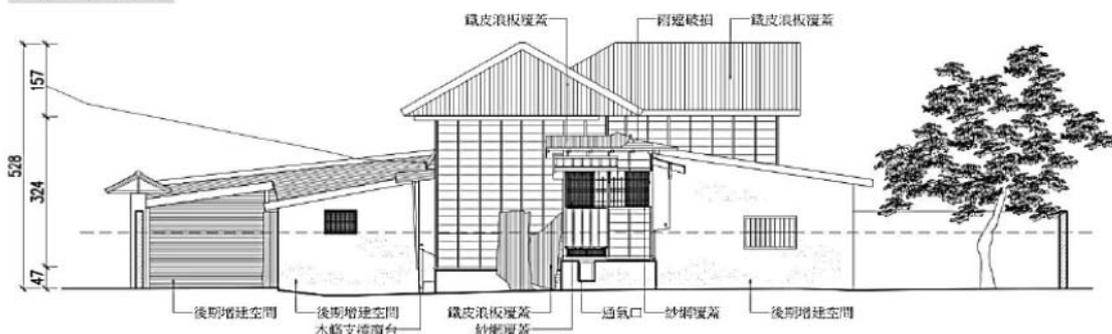
圖 5-2.4 右向立面損壞調查圖

右向立面		
損壞情況說明	整體	右側立面為 50 號住戶使用情形，僅前後院空間局部增建，外牆形式為簾子下見板張(sasarsko sitamiitabari)，牆面有局部破損、受潮水痕之破壞情形，便所排氣管佚失，糞便掏取口門扇佚失，屋頂植生等破壞情形。
	雨庇	便所之雨庇原始應為鋸鉛板屋面，現況為鐵皮浪板或木材外露情形。
	門窗	共計三組窗，為大便所窗及掃除窗、小便所窗，現況皆維持良好，僅後期增設防蟲網破損。
	基礎	材料為磚造連續基礎與木作，主建築部分位置受潮苔蘚，粉刷層剝落，排氣管部位受損嚴重、糞便掏取口下部粉刷層剝落，且有龜裂痕跡。

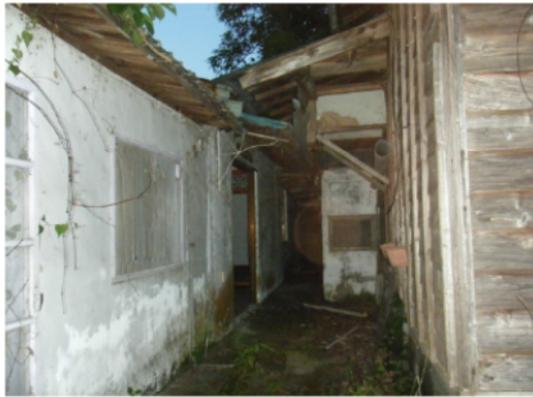
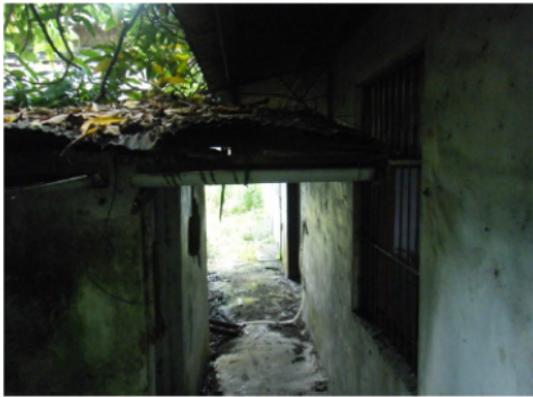
通氣口格柵現況		增建部位樹木傾倒情形

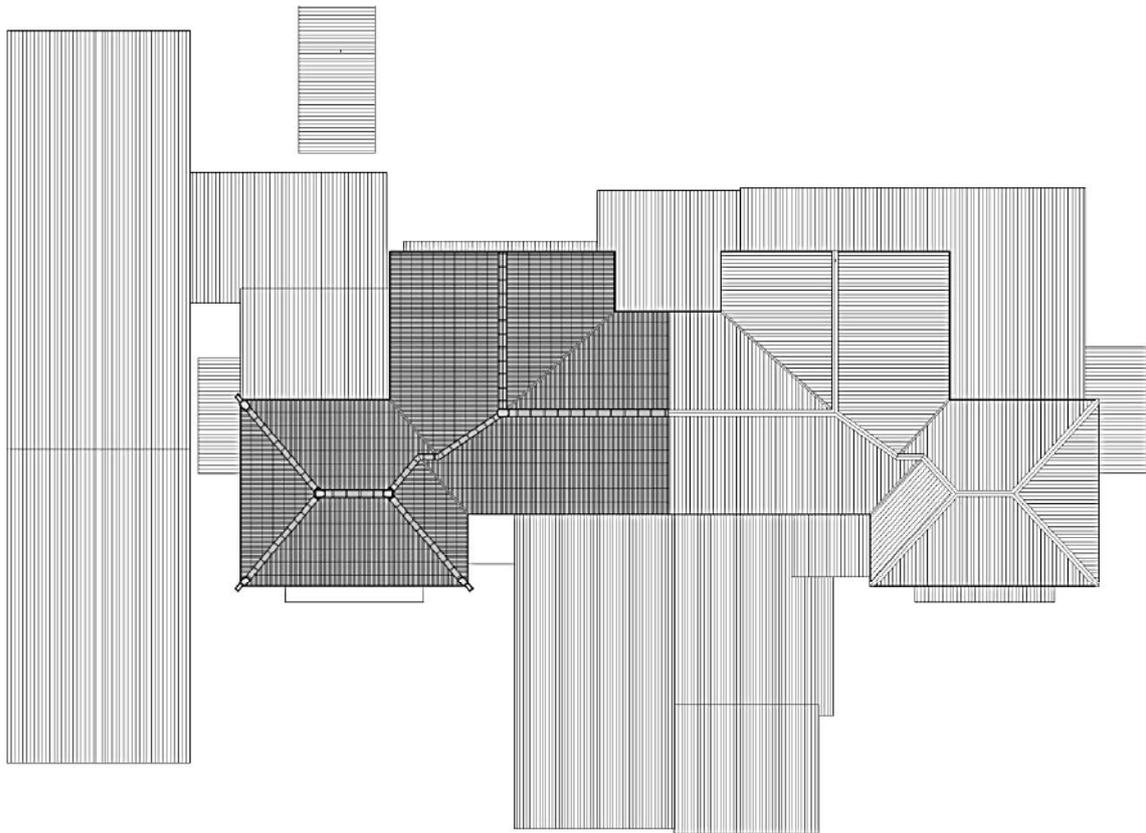
圖 5-2.6 A 幢屋頂平面損壞調查圖

玉里國有眷舍 A 幢宿舍，大多已更改為鐵皮屋頂，且因後方樹木傾倒，其樹冠直接倒壓在屋頂上，建物原空間格局中右半側已全面改為鐵皮屋頂，檢視屋組及下方壁面情況研判應是先前屋瓦漏水，因此才將屋瓦更換為鐵皮浪板；左半側維持水泥瓦，部分鬆動脫落，除屋瓦鬆脫之滲水，與增建物之屋面銜接處為更常發現滲水處，屋況的損壞多由此兩項而來。

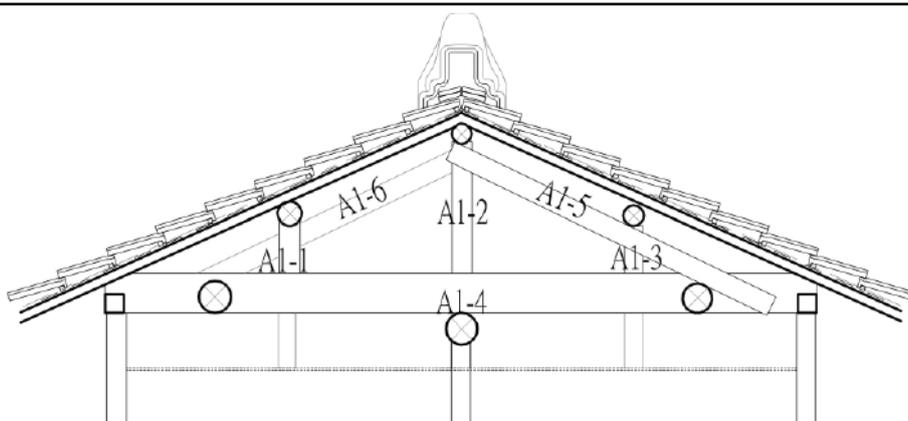
圖 5-2.7 小屋組 A1 屋架構件編號圖

A1小屋組為原空間機能兩戶鄰接屋組，前側有風呂所使用之燒水排煙煙囪遺構，兩側設有火打樑繫件，此小屋組為和小屋組-東立小屋組，由於跨距不大，並無使用到投掛樑形式屋組，由小屋樑、3組小屋束與軒桁組合而成，貫木聯繫小屋束，屋組整體狀況良好由於屋組材料為杉木，可觀察到劈裂與蟲蟻排遺，另於a-4火打樑有蟻道情形，小屋束上各有又へ十三、又ほ十三、又に十三等墨字記錄。

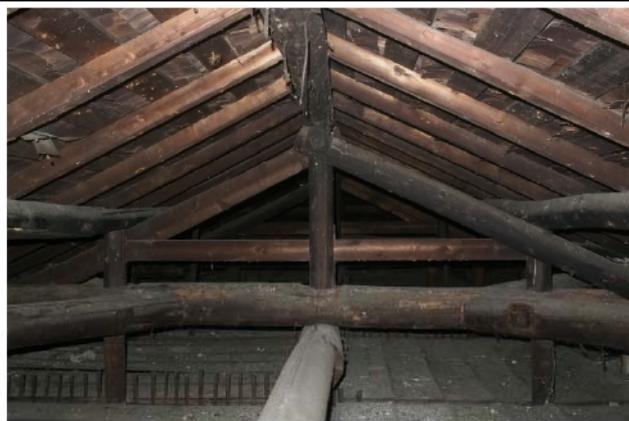
屋組 A1 屋架

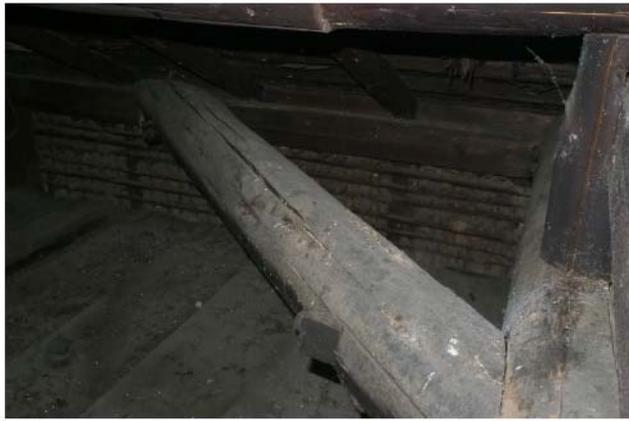
屋組 a-4' 火打樑劈裂情形

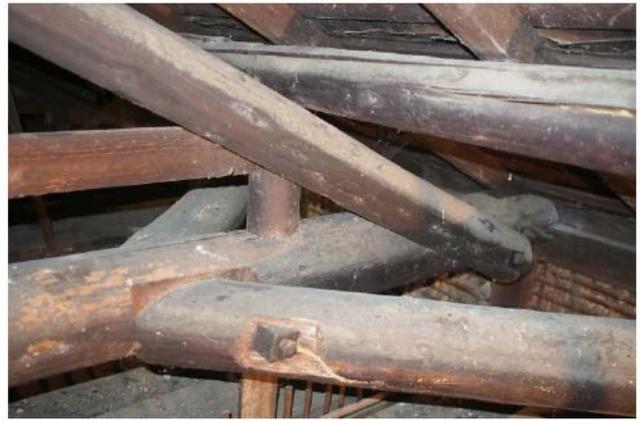
火打樑 a-4 鐵件固定處蟻道

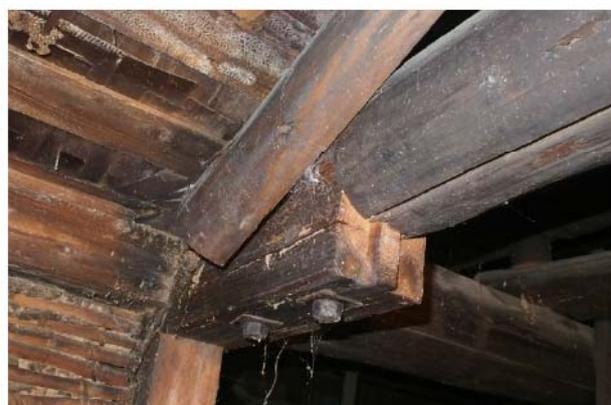
V7 立柱與水平樑劈裂情形

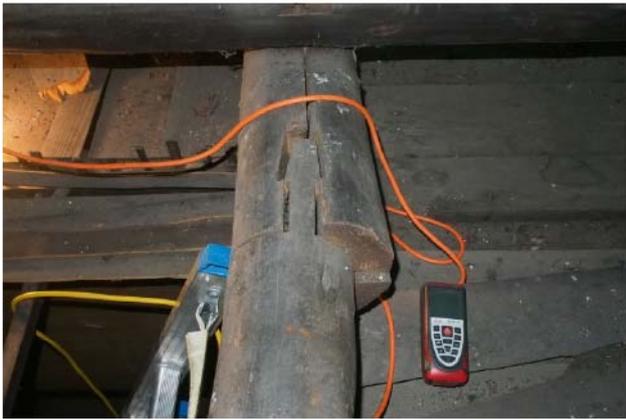
水平樑與軒桁蛀蝕情形

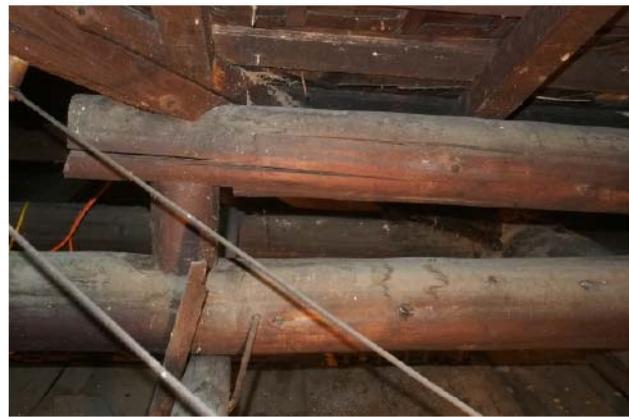
小屋束、母屋劈裂情形

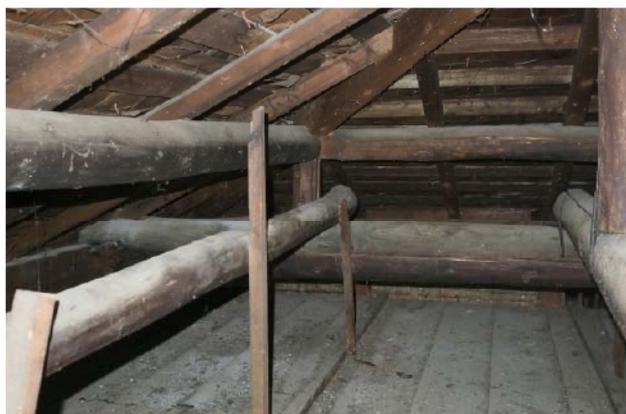
火打樑蛀蝕情形

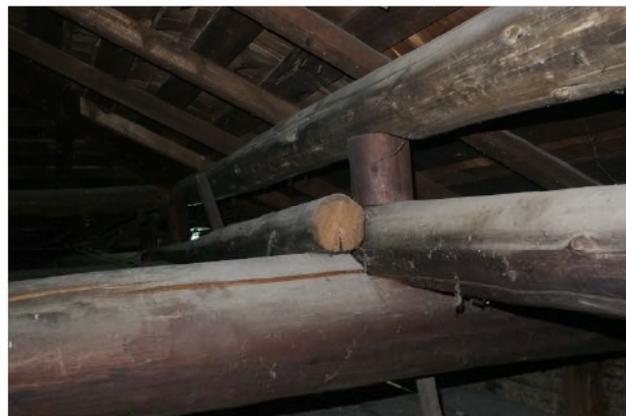
小屋束 A5-3 現況與小屋樑劈裂情形

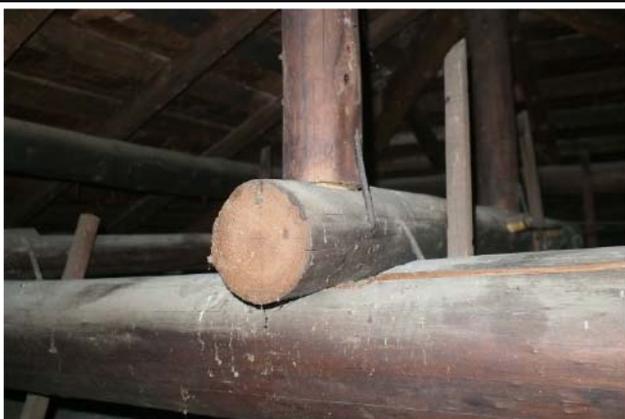
小屋樑有些微批裂

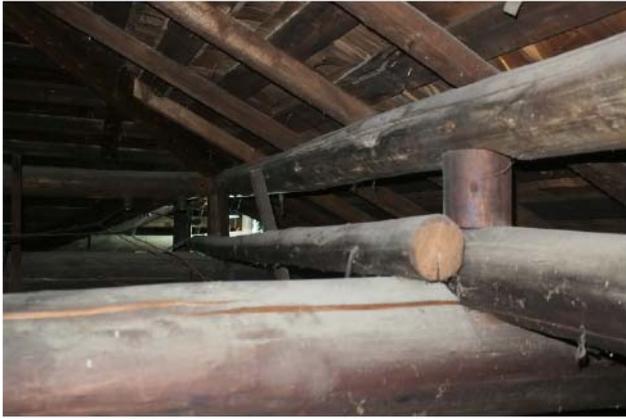
小屋樑劈裂情形

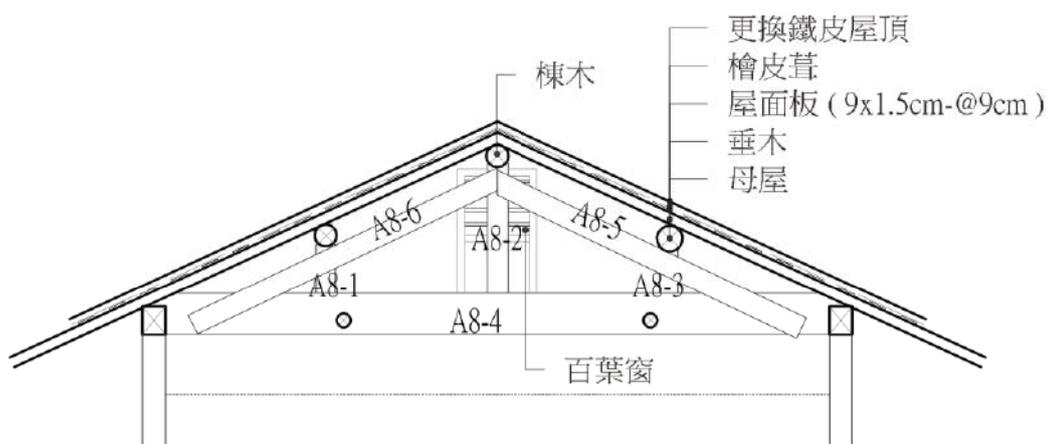
圖 5-2.14 小屋組 A8 屋架構建編號圖

損壞情形描述 A8 屋組為立於居間上方之小屋組，傳力方式當屋頂之荷重經由棟木、母屋傳遞至各短柱後，傳遞至水平小屋樑，傳向軒桁而向鄰近柱位傳遞力量，此屋組狀況良好，僅有部分有水痕及劈裂情形，屋組後方有通風百葉，現況外立面鐵皮包覆，小屋束上方有又い七、又い八、又い九等墨字記錄。

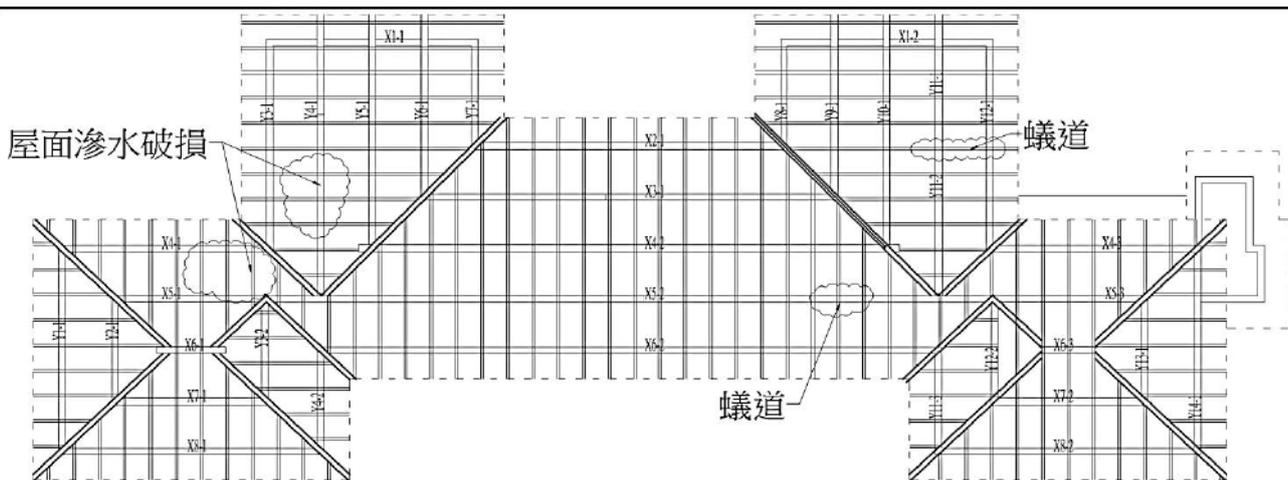
圖 5-2.15 A 幢木母屋調查圖

玉里國有眷舍 A 幢之棟木、母屋及隅木、谷木，普遍有劈裂情形，部分構件有出現蟲蟻排遺情況，宿舍右半棟已更換鐵皮屋頂，屋組情況良好，並無發現明顯水痕及腐朽跡象；左半棟則因尚為屋瓦頂，有部分屋瓦鬆動因素，使屋面有受潮腐朽情形，其周圍構件均有水漬，並有白蟻蛀蝕痕跡。

損壞情形描述	宿舍的母屋構件為原木，普遍有物理性開裂
--------	---------------------

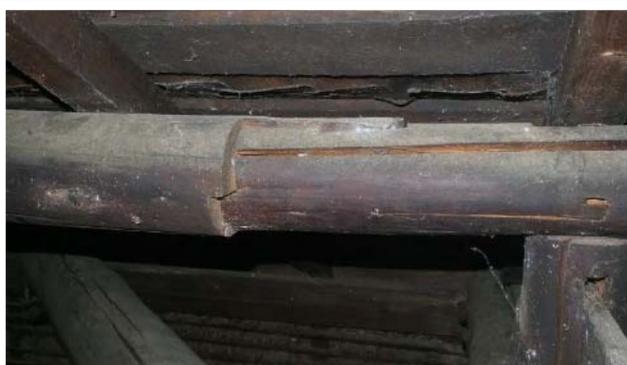
母屋(X3-1)開列情形

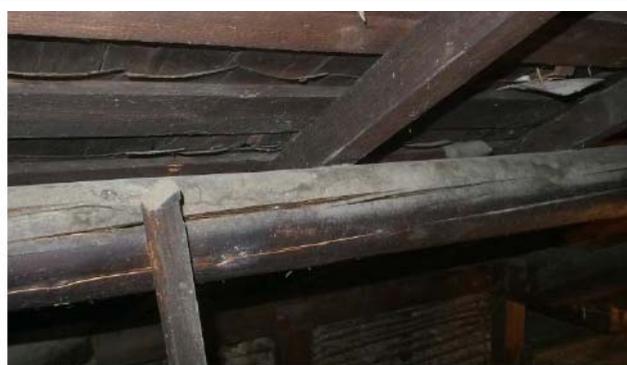
母屋(X5-1)嚴重劈裂情形

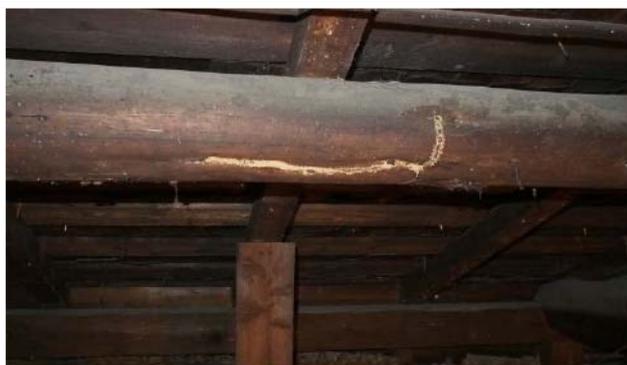
母屋(X5-2)蟻道情形

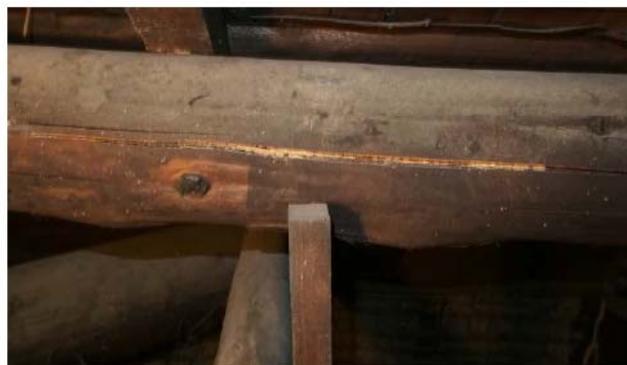
母屋(Y11-1)開裂並有蟲蟻排遺

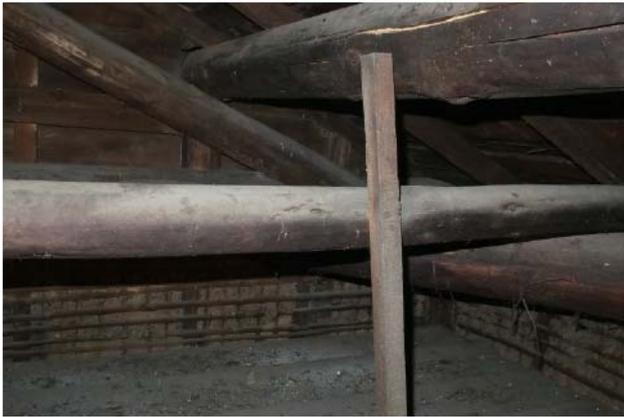
母屋(Y11-1)開裂並有蟲蟻排遺-1

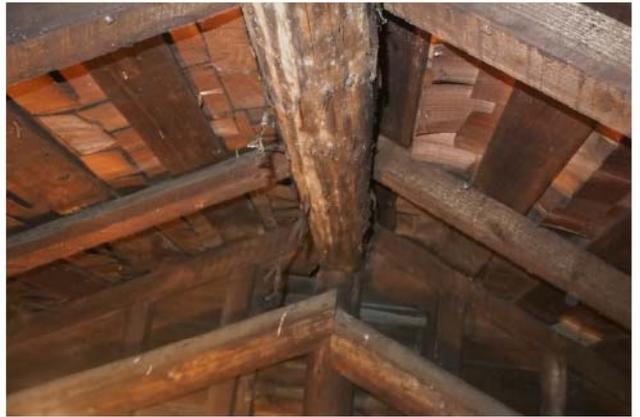
母屋(Y10-1)原木樹皮剝離情形

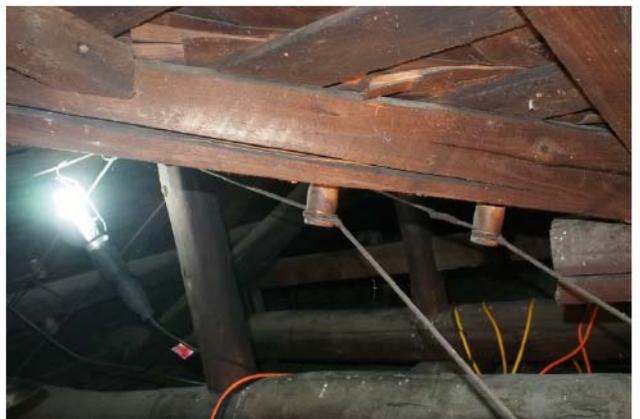
谷木劈裂情形

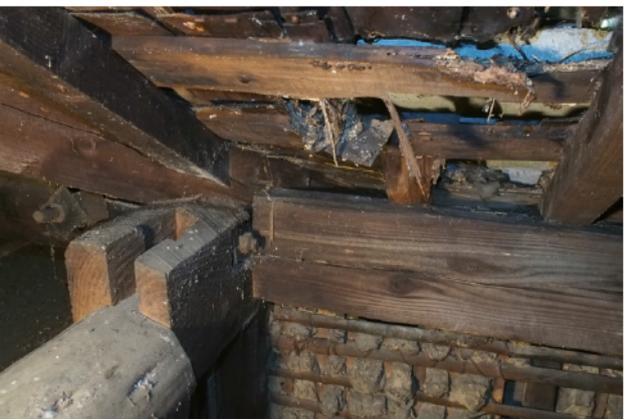
軒桁 X4-1 與 Y3-1 搭接與屋面破損

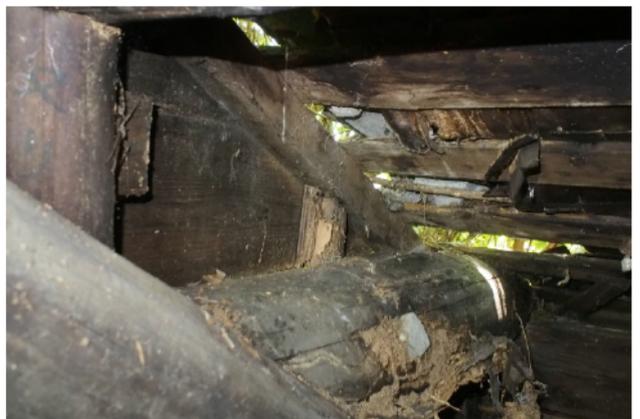
X1-1 區域屋面腐朽破損

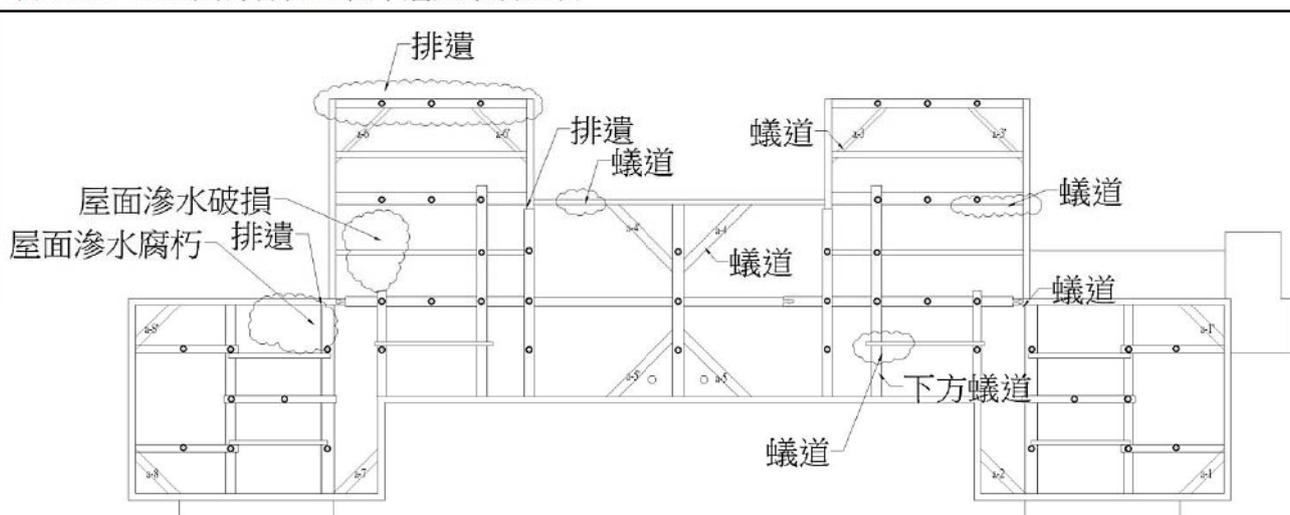
圖 5-2.16 A 幢下層屋架調查圖

損壞情 形描述	構件為原木材質，普遍有物理性開裂的情形，且部分構件有蟲蟻危害及腐朽之狀況，另 54 號客間上之火打樑損壞，目視研判應為腐朽所致，蟲蟻危害情況如上圖分布。
------------	------------------------------------------------------------------------------

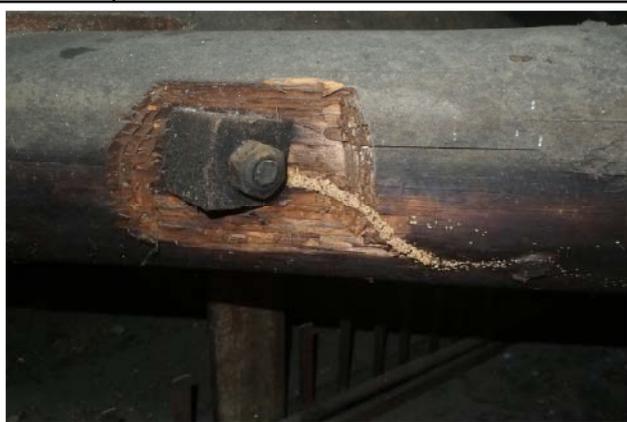
a-4 火打樑蟻道

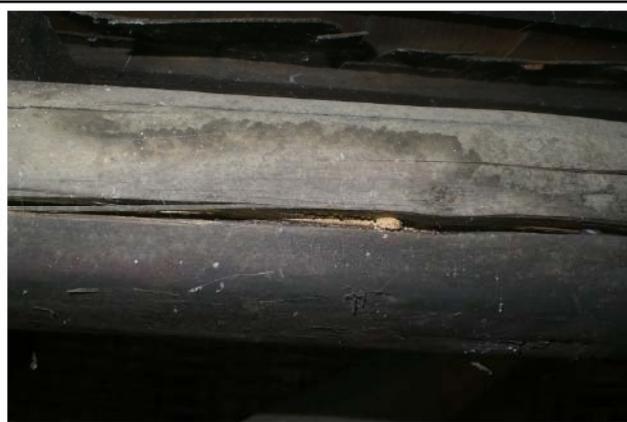
敷桁開裂

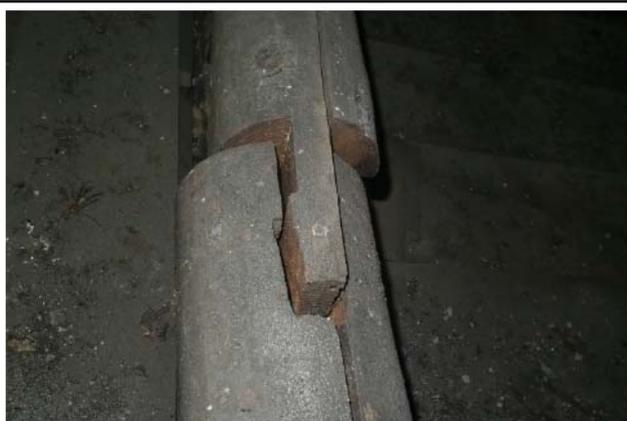
敷桁開裂及脫樑情形

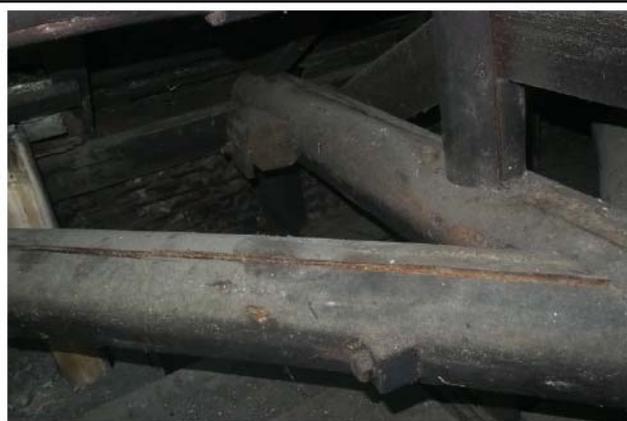
a-5 火打樑開裂情形

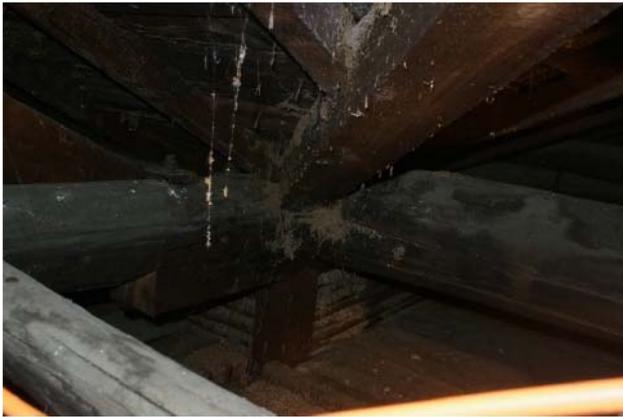
軒桁與蟲蟻搭接處蟲蟻排遺

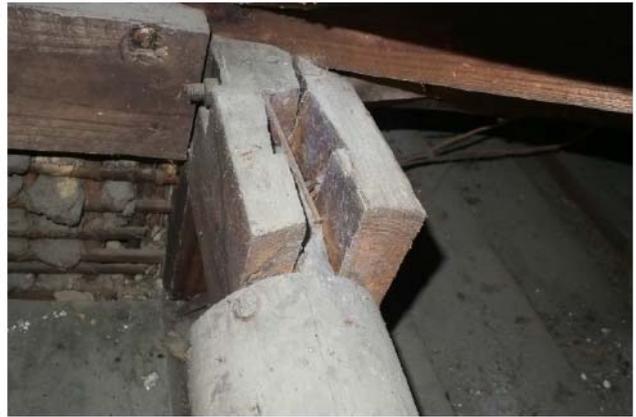
樑頭劈裂及蟻道危害情形

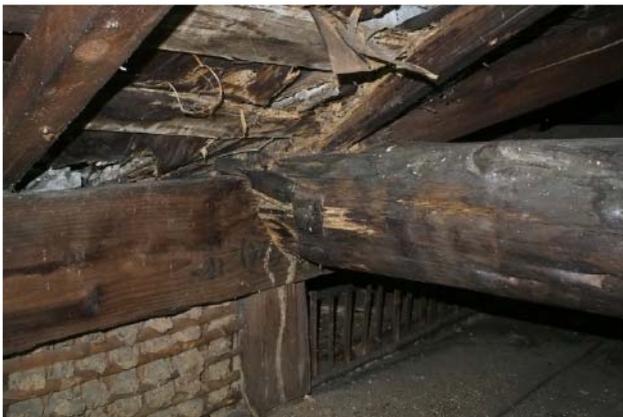
軒桁 X4-1 與小屋樑 Y3-2 蟻道及屋面腐朽

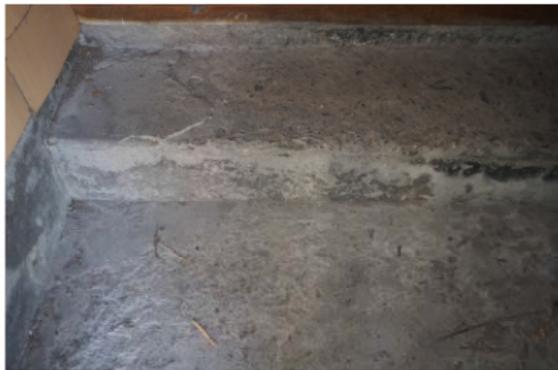
<p>踏進空間面層粉刷損毀</p>

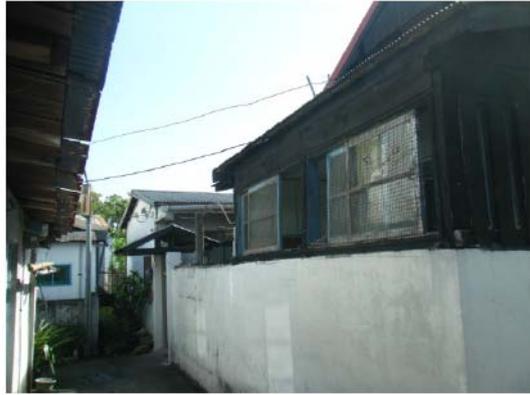
左側立面		
損壞情況說明	整體	左側立面為 B-1 棟之使用空間，因增建廚房且屋頂更換為鐵皮而外觀有大幅變動，雨庇皆改為鐵皮浪板覆蓋，雨淋板刷塗柏油，並局部更換為鐵皮。山牆處明顯風化情形。便所空間外牆則增設許多掛勾堆置雜物。
	雨庇	舊有浴室雨庇更換為鐵皮浪板，增建空間延續鋪設，原茶之間之雨庇應已拆除。
	門窗	浴室門窗維持原有型制，增建空間為於疊砌起之圍牆裝設木制窗扇。
	基礎	多數土台已變為室內空間，外觀之後期增建空間與圍牆龜裂；原有之土台局部粉刷層嚴重剝落，紅磚外露。
<p>外牆局部更換為鐵皮</p> <p>便所空間外堆置雜物</p>

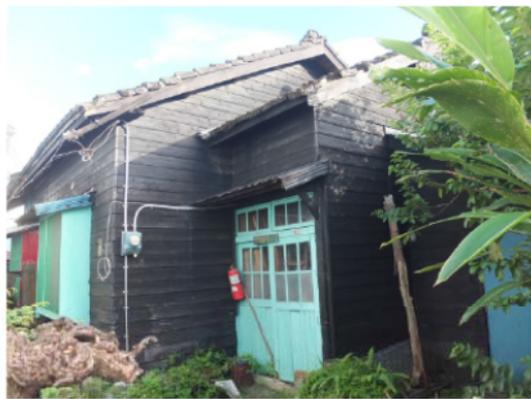
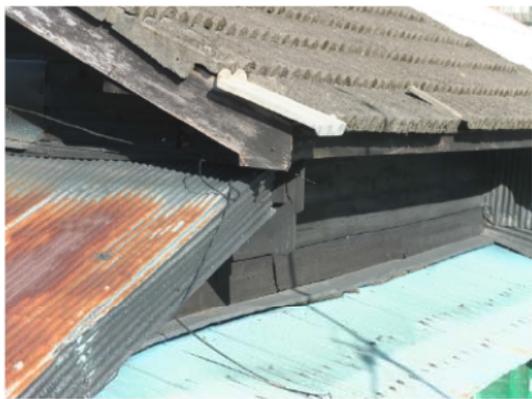
外牆局部更換為鐵皮	便所空間外堆置雜物

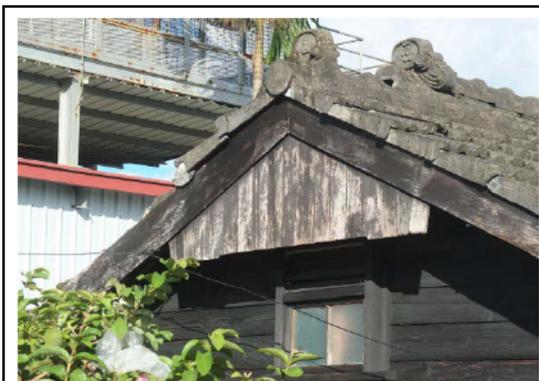
照片 5-2.26 水泥瓦鬆動易位情形

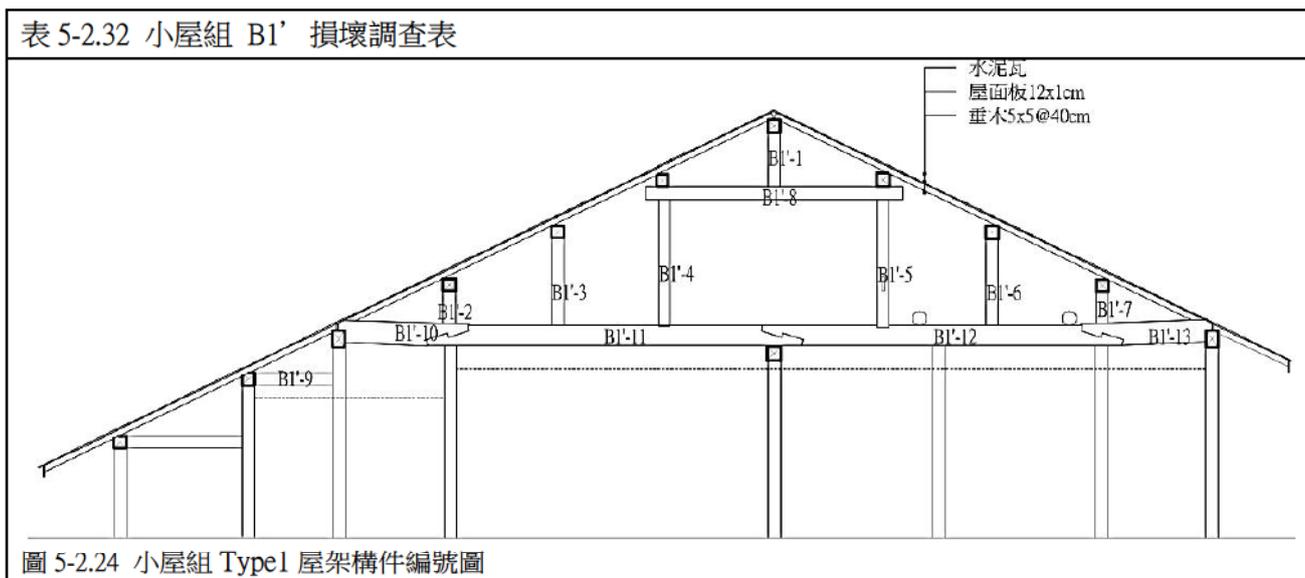
損壞情形 描述	B1' 小屋組為兩戶間於床之間、押入上方之屋組，此小屋組為樹立小屋組，由於跨距稍大，小屋樑由四段投掛樑形式搭接而成，中段搭接處位於數樑上方，另外兩處設於柱位上方並使用螞蝗釘加以固定，其中B1' -5小屋束設有貫之穿孔，但現場調查並無貫之構件，B1' 7上方之母屋有受潮情形，部分構件有細微龜裂情形，其餘狀況大致良好。
------------	----------------------------------------------------------------------------------------------------------------------------------------------------------------

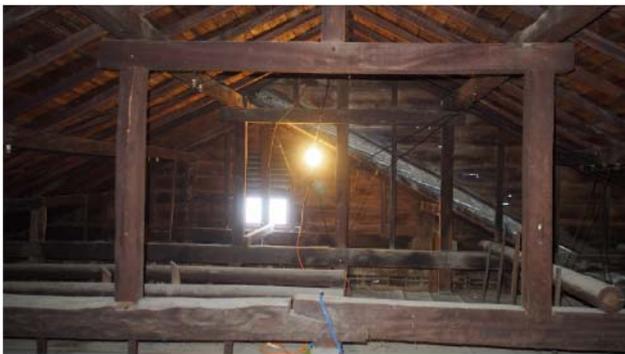
小屋束 B1' -4 細微裂痕

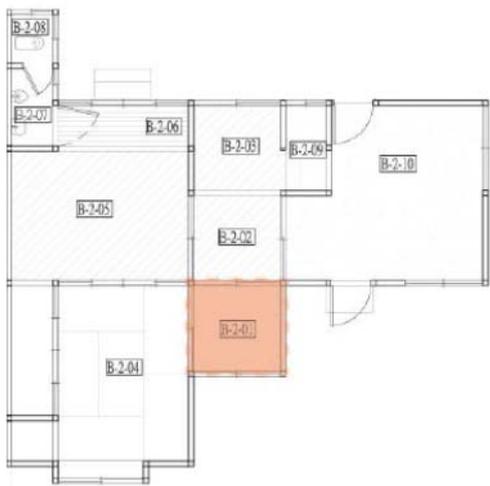
<p>B-2 棟踏進玄關空間原出入口棄用，現況作為儲物空間使用，四周封裝修版，天井板有明顯水痕。</p>	
空間現況損壞情形			
踏 進 玄 關	地 坪	雜物堆積，無法檢視全貌，調查為粉光地坪，一階木作踏階。	
	牆 體	牆面均封裝修夾板，依據上部受潮變形情況判斷，為屋頂滲水破壞，內部壁土應有崩落流失情形。	
	天 井	押緣天井，明顯水痕、變形情形，為自上方的屋頂滲漏造成。	
	門 作	共計兩樘，舊制大門以及玄關與茶之間 B-2-02 的連接門。現況大門有風化情形。	
	窗 作	無

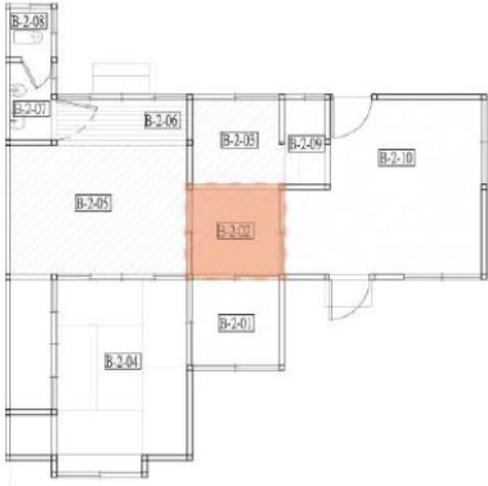
<p>B-2-02 茶之間現連接 B-2-05 居間以及 B-2-03，況作為通路空間使用，地坪上覆木作地坪，踩踏有沉陷感。</p>	
空間現況損壞情形			
茶之間	地坪	舊制應為木地板上覆榻榻米，現況為移除榻榻米上覆木作地坪，現況局部有沉陷感，判斷為下方根太損壞所致。	
	牆體	為真壁構造，該空間為連接三個空間，並設有對外窗，因此壁體部分均位於開口上部，現況為裝修版遮蔽並塗佈油漆。	
	天井	為押緣天井，現況局部受潮翹曲，並有龜裂情形，燈具設備已無作用。	
	門作	共計三樘，為連接空間 B-2-01、B-2-03、B-2-05 之建具門，現況保存兩樘，茶之間與炊事場之障子門佚失。	
	窗作	共計一樘，原為對外之窗扇，因後期增建，現況外部為廚房空間，窗扇形式為推拉窗外加格子。

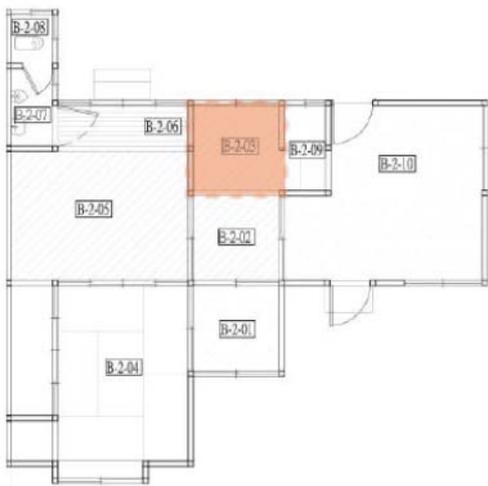
<p>B-2-03 空間原始空間為炊事場，現況已架高地坪，下方為倉庫，地坪上為擺放櫃子等雜物。</p>	
空間現況損壞情形			
炊事場	地坪	舊制應為水泥粉光地坪，現況無法檢視舊制地坪情況，施作架高木地板，下方為倉庫空間。	
	牆體	為真壁構造，現況局部封板油漆，牆體上部明顯拱起龜裂，判斷為屋頂滲漏導致。	
	天井	為押緣天井，現況局部受潮油漆剝落，並有變形情形。	
	門作	共計兩樘，為聯接 B-2-02 茶之間以及原規劃為對外門扇，現況均佚失。	
	窗作	共計一樘，為炊事場對外之窗扇，推拉窗形式外加格子與防蟲網。

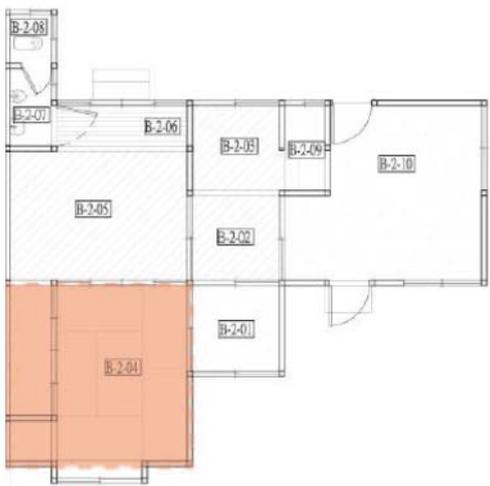
<p>座敷空間內還有床之間及押入空間，現況作為寢室使用，維持舊制榻榻米地坪，室內壁體多封夾板油漆，現況有多處受潮，床之間改變機能作為櫃子使用。</p>	
空間現況損壞情形			
座敷	地 坪	為舊制榻榻米地坪，因屋頂滲漏緣故，部分榻榻米除使用痕跡外有受潮腐朽情形。	
	牆 體	為真壁構造，部分牆體封板遮蔽，現況壁板有受潮變形的情形，真壁部分則為角隅有重新補土痕跡。判斷為受潮後壁土鬆動加上地震影響所致。	
	天 井	為押緣天井，現況局部受潮油漆剝落，並有變形情形。	
	門 作	共計兩樘，為連接玄關與居間空間門扇，現況外包木木作夾板或花布。	
	窗 作	一樘，為凸窗形式，推拉窗附加格子以及後期增加防蟲網。
