### 第三節 自然、人文環境調查與分析

#### 一、聚落所在區位及鄰近環境概述

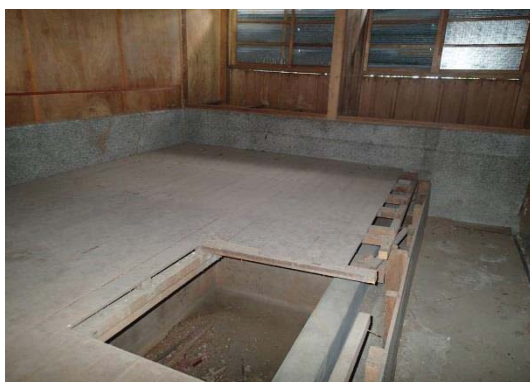
原本花蓮港木材株式會社時期的泉旅社原為「工」字型平面，後來拆除為廊道，變更為「II」字型格局，分開成為兩棟建築物，現在接近廣場的為林業生活館，而後方則為宿舍。在調查宿舍時發現，當時溫泉俱樂部改建成宿舍時，地板直接鋪設在浴池上，現場因為地板破損而讓以前的浴池池體裸露。

【照片 2-4-132】地板下方為浴池

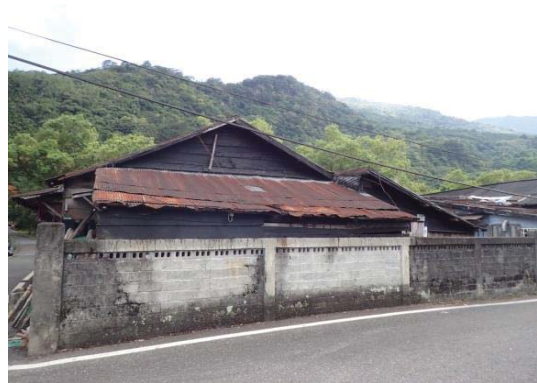
【照片 2-5-2】位置 2：屋頂和牆面破損

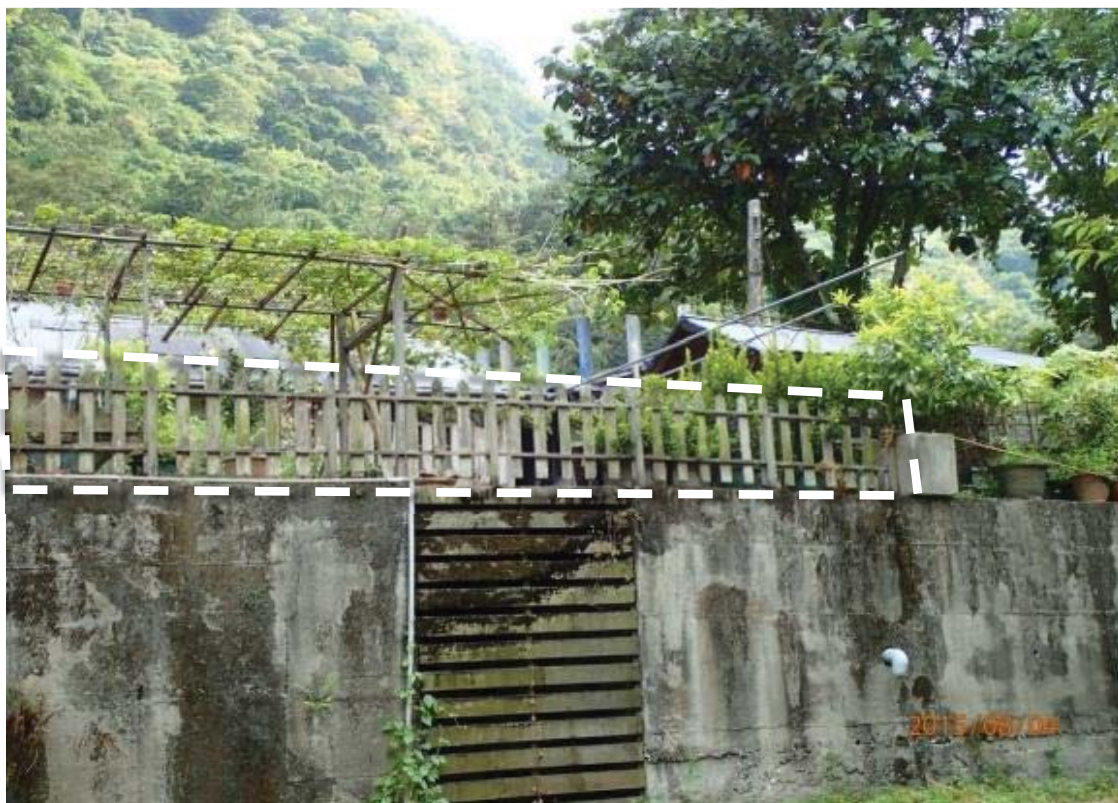
【照片 2-5-3】位置 3：部分員工宿舍自加圍籬成花園

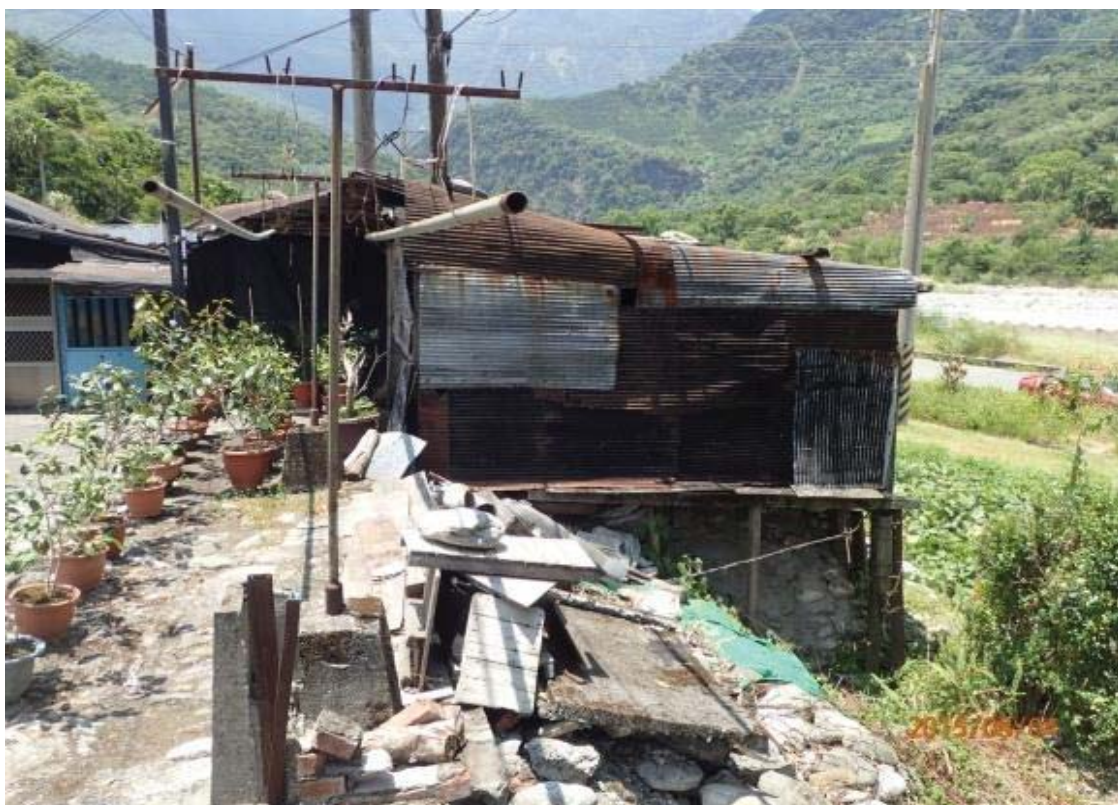
【照片 2-5-4】位置 4：河堤邊加建鐵皮，鐵皮已鏽蝕

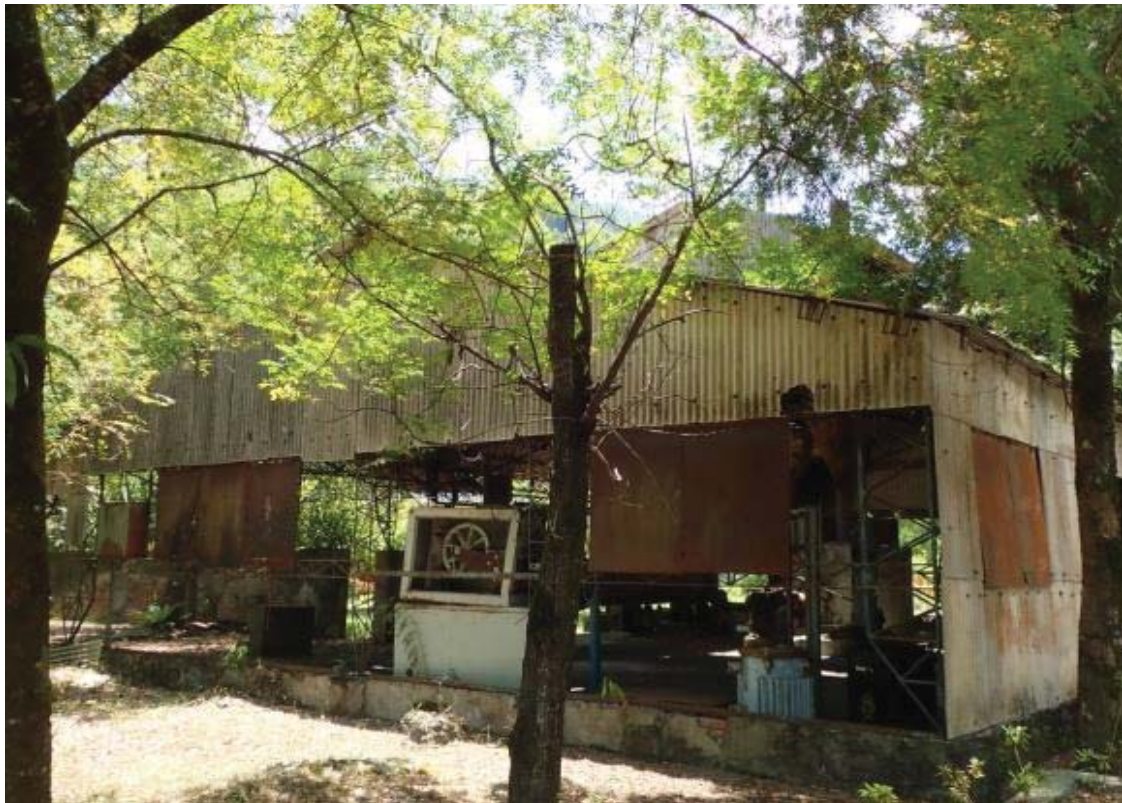
【照片 2-5-7】位置 7：原子礮工廠廠房老舊

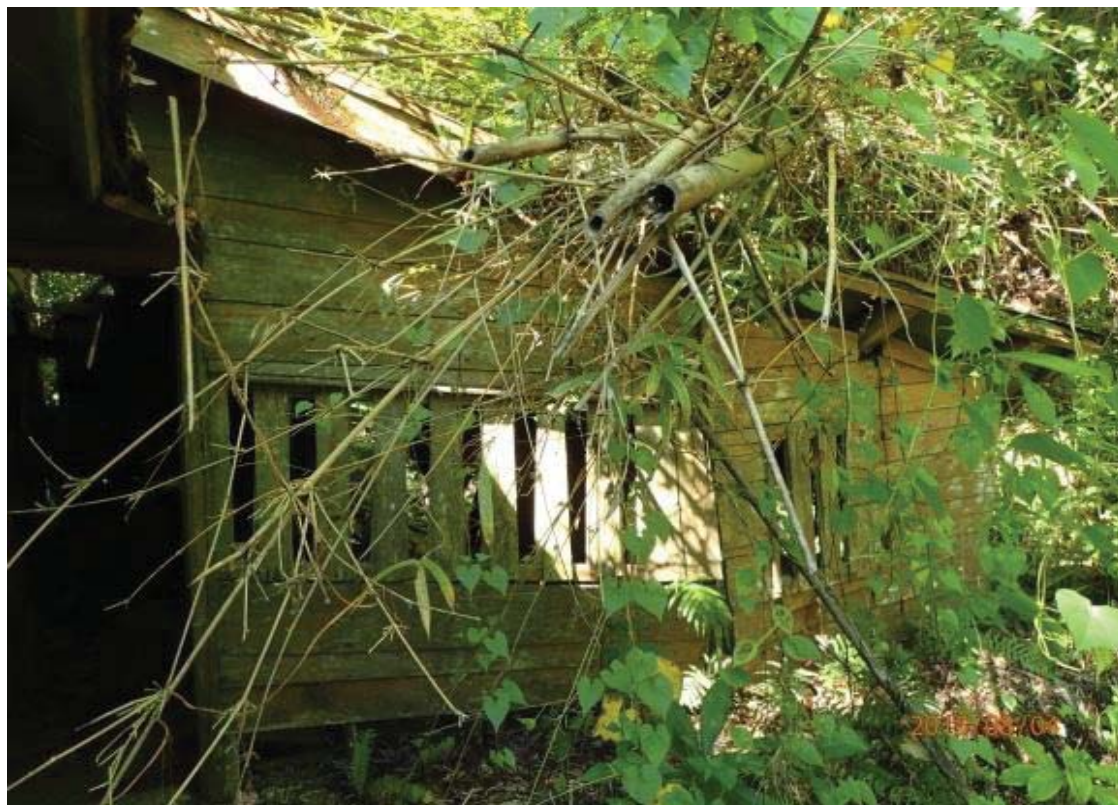
【照片 2-5-14】位置 14：康樂新村旁木造宿舍閒置

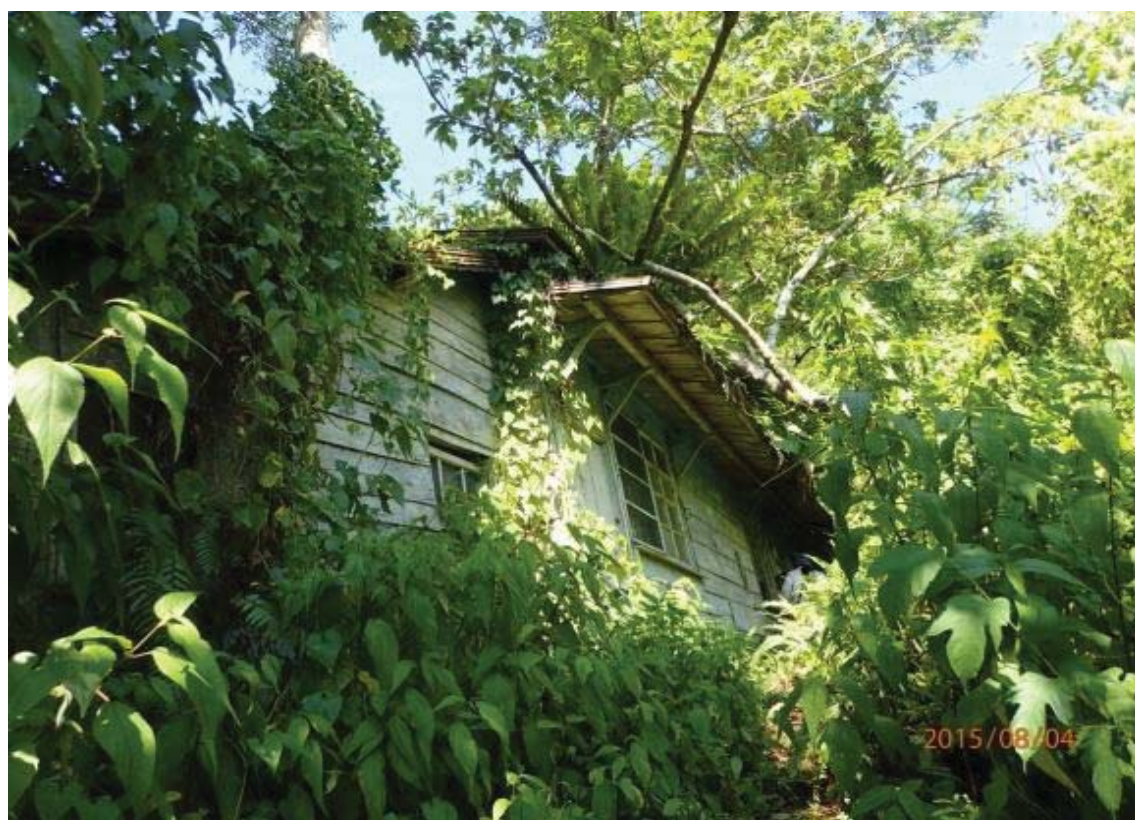
【照片 2-5-15】位置 1：康樂新村旁的員工宿舍閒置

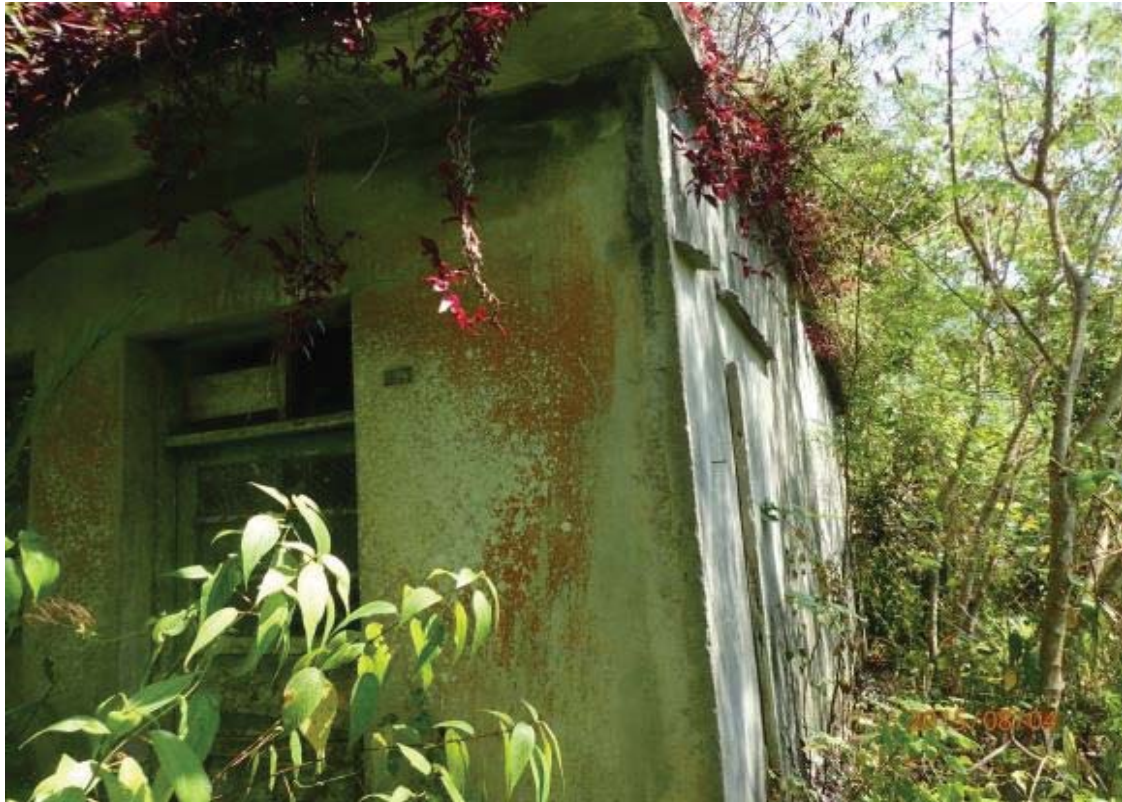
【照片 2-5-16】位置 2：康樂新村旁水泥造的員工宿舍閒置

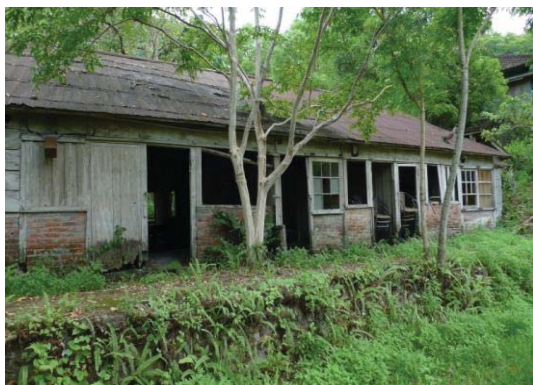
【照片 2-5-21】位置 7：木造宿舍破損嚴重

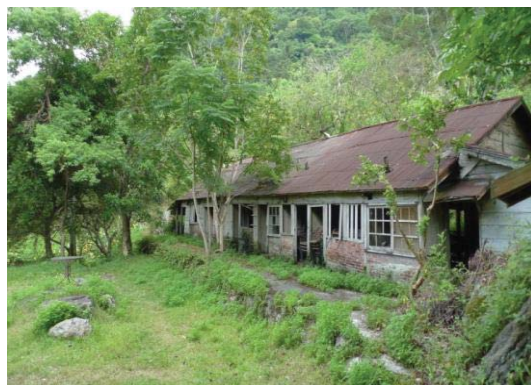
【照片 2-5-22】位置 8：建物前空地雜草叢生

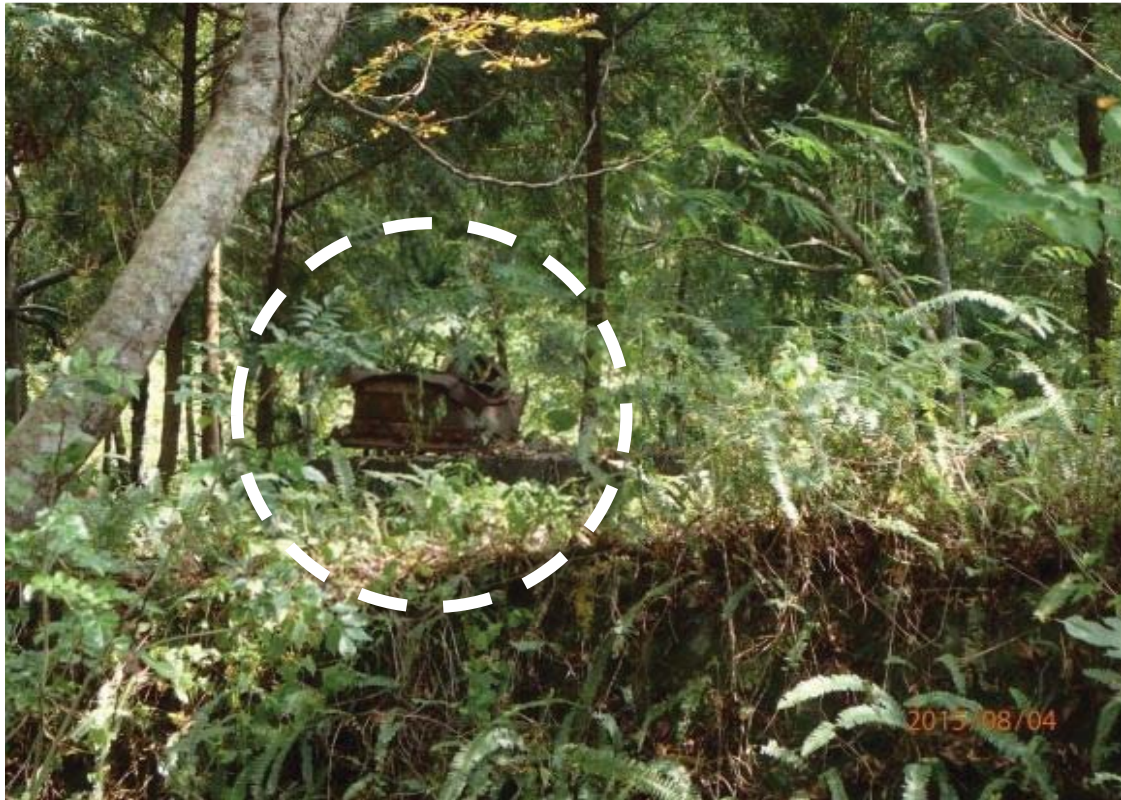
【照片 2-5-40】位置 4：林安路旁的草地，廢棄機具閒置

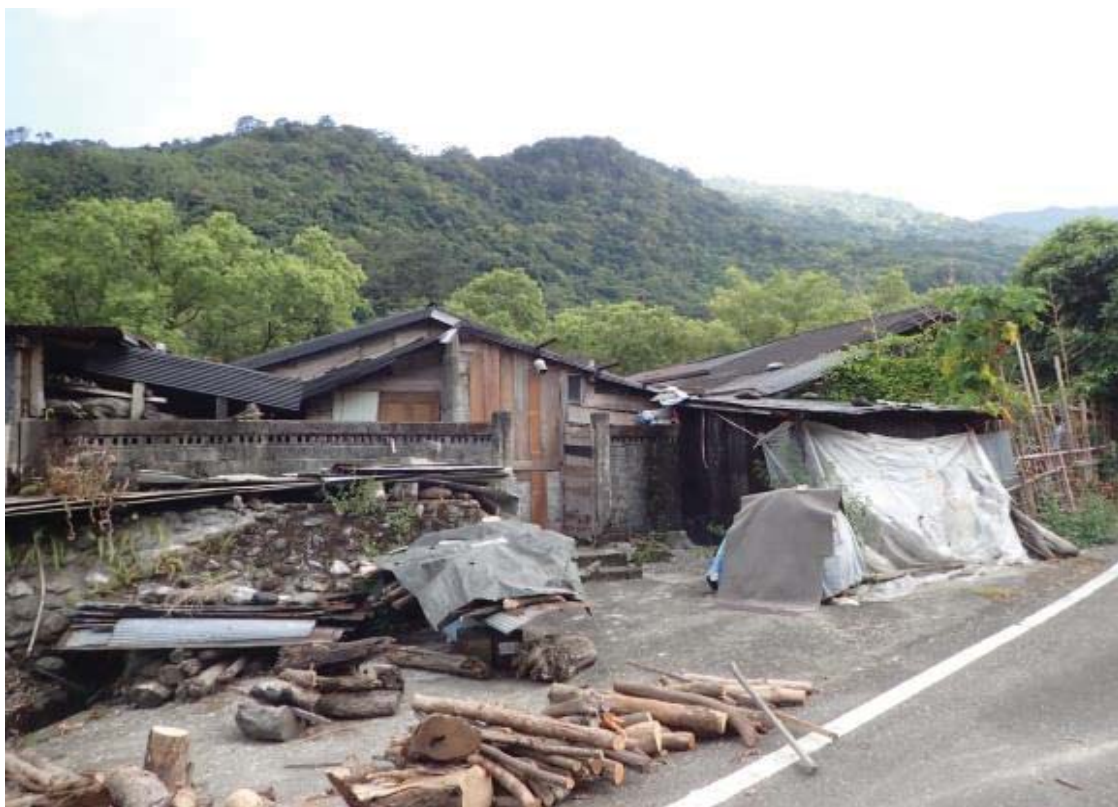
【照片 2-5-53】位置 1：居民堆置的雜物

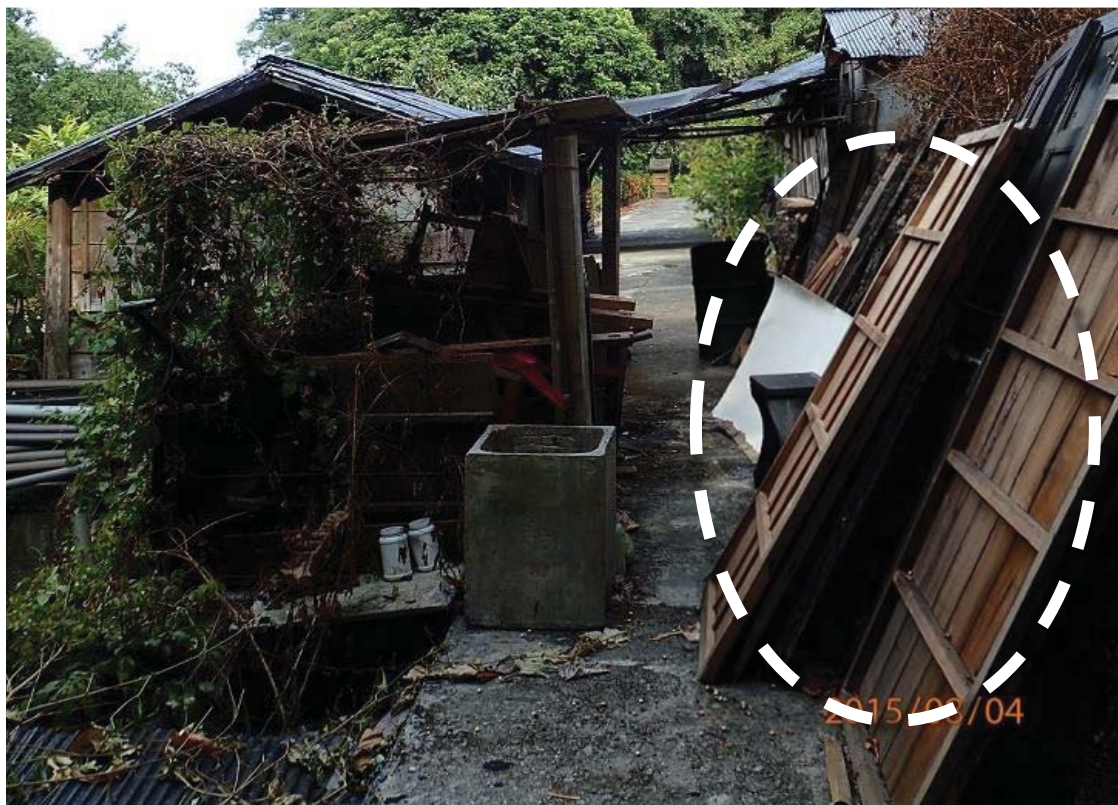
【照片 2-5-58】位置 6：鐵道殘跡旁的員工宿舍堆滿了私人物品

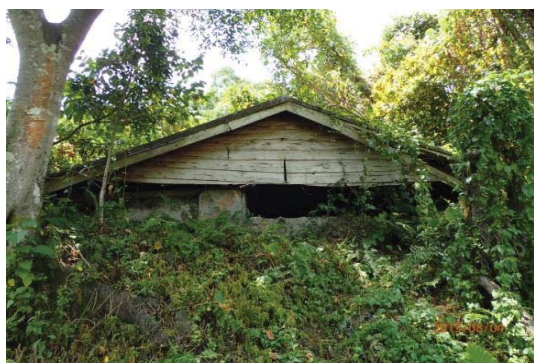
【照片 2-5-73】位置 1：受到土石流破壞而塌陷的幼稚園校舍

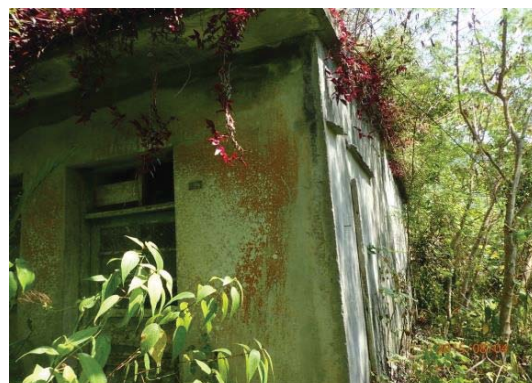
【照片 2-5-78】位置 2：加強磚造宿舍受植被覆蓋，牆面青苔生長，窗戶玻璃破損

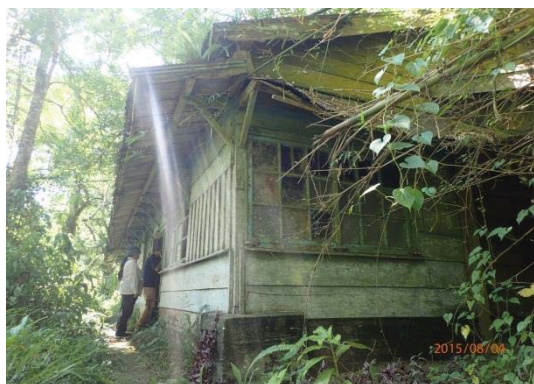
【照片 2-5-79】位置 3：康樂新村的木造連棟宿舍被植物覆蓋，且牆面都生長了青苔，門窗、玻璃等有損壞

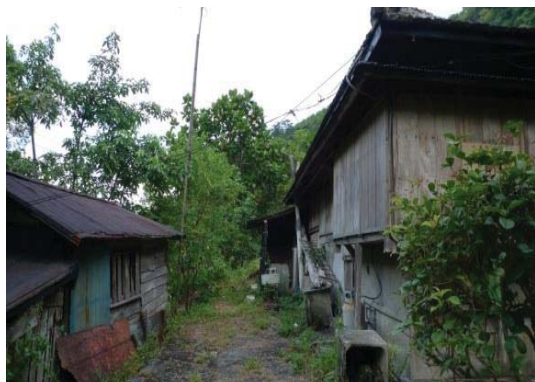
【照片 2-5-81】位置 5：火災紀念館旁之木造宿舍，雨淋板破損，部分牆面以鐵皮補強

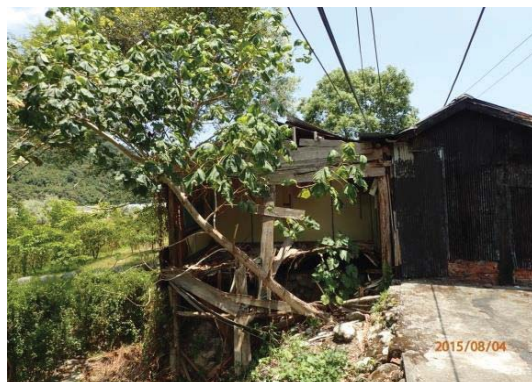
【照片 2-5-82】位置 6：木造架高建物受災害影響損壞，部分牆面缺失，支架損壞嚴重

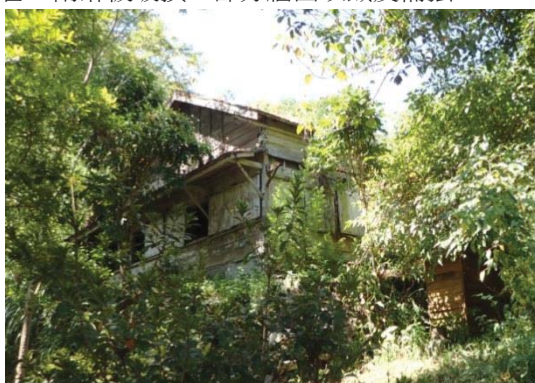
【照片 2-5-83】位置 7：木造宿舍牆面雨淋板破損，窗戶缺失

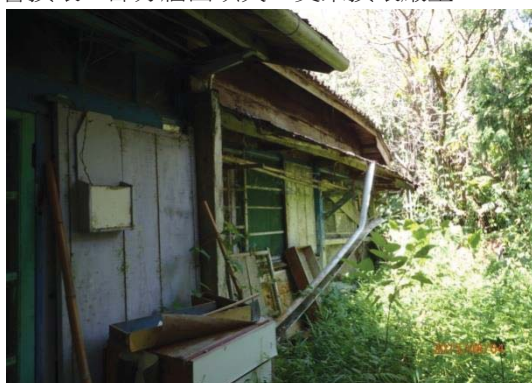
【照片 2-5-84】位置 8：木造宿舍水管掉落，周邊堆滿雜物

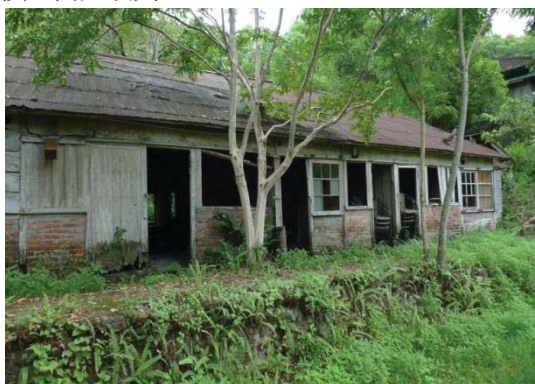
【照片 2-5-85】位置 9：連棟木造宿舍，門窗缺失，牆面破損

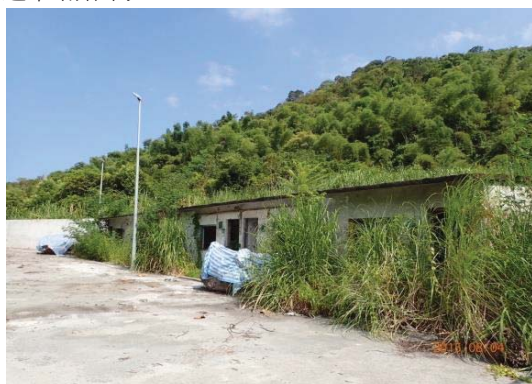
【照片 2-5-86】位置 10：貯木場連棟宿舍，門窗缺失

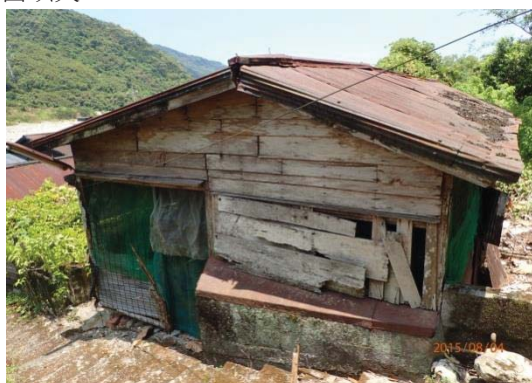
【照片 2-5-88】位置 11：木造建築物門窗缺失，以紗網遮蔽，窗戶破損以木板補丁

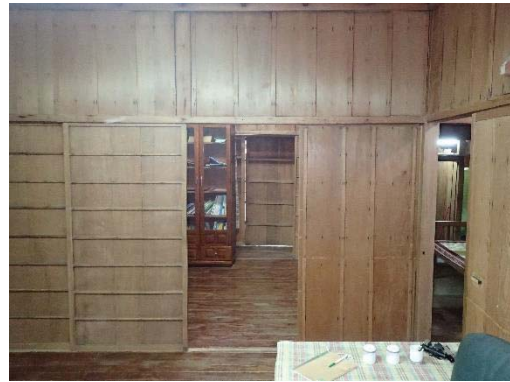
【照片 5-1-26】「鴨居」下陷

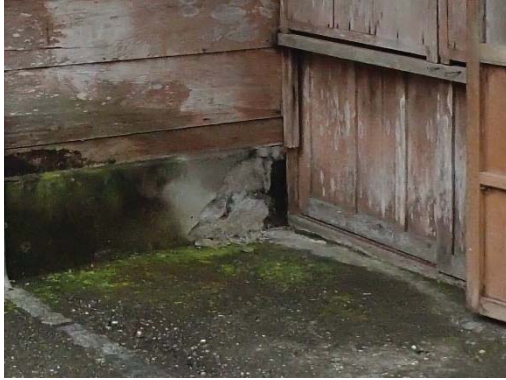
- **基礎：**地基為卵石鋪面，目前並沒有積水問題。混凝土連續基礎目前表面有粉刷層破損與青苔寄生的情形，同時原有通氣孔也因原有木格柵遺失以卵石封閉，造成基礎層通風不良。獨立木基礎為檜木材，現場普遍有水漬痕跡，同時有部分因斷面過小而有結構安全上的疑慮。

【照片 5-1-27】連續基礎粉刷層剝落

**修復建議：**連續基礎的粉刷層剝落處，建議以水泥砂漿重新修補，表面青苔可以高壓水槍進行清洗，原有通氣孔應全部復原，同時遺失的木隔柵應參照現存構件仿作。獨立木基礎除斷面過小與失去承載力者必須抽換之外，其餘可繼續留用。

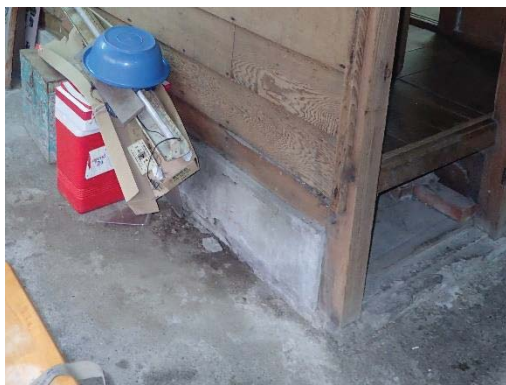
- **牆體：**外牆原為木摺泥牆外鋪雨淋板，現況已有部分因後期增建全部拆除，同時鋪設於外側的雨淋板與水切板因長期暴露在外，已有明顯風化、龜裂、蛀蝕或因後期增建而拆除的問題。內牆原為木摺泥牆，後因長時間使用與白灰不易維護等因素，戰後全部剔除表面白灰粉刷層，於原有故架上再垂直鋪設一層檜木板作為牆面。

【照片 5-1-35】水切板缺失

**修復建議：**損壞或遭拆除的外牆建議依原樣復原，恢復建築原有外觀。內牆後期鋪設的檜木板，雖然並不是初建時的材料與形式，但因保存狀況良好，且可見證地方之伐木產業，因此建議除非是檜木板已大面積損壞，才恢復白灰粉刷，否則應該維持現況；前述之牆體材料更換，必須以一個完整的空間為單位。

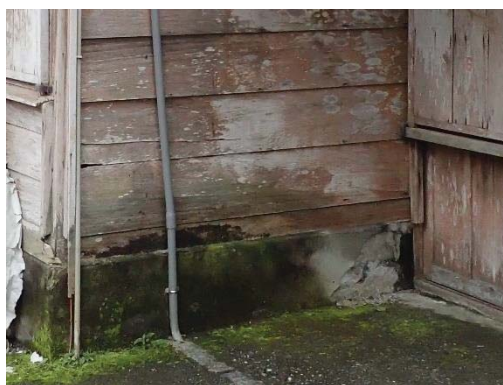
【照片 5-1-38】雨淋板龜裂

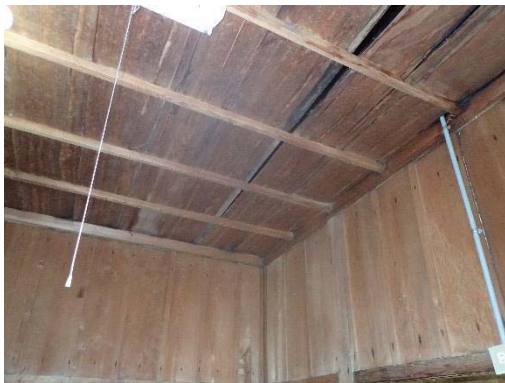
- **天花：**室內原有天花除「座敷」的「床之間」為「吹寄天井」，以及「緣側」與「便所」不作天花外，其餘空間皆是「竿緣天井」。目前室內原有天花仍有保存，除小部分天花板有龜裂破損的問題之外，雖然表面普遍有水漬痕跡但並不影響使用。而原本沒有設置天花的「緣側」，在戰後新增檜木板修飾，「便所」至今仍沒有設置天花。

【照片 5-1-43】天花板破損

**修復建議：**由於目前室內原有天花保存大致良好，故建議依原樣進行修復，抽換龜裂或破損的天花板，表面水漬痕跡以人工方式用顆粒較小的砂紙磨除，拆除「緣側」後加天花板。

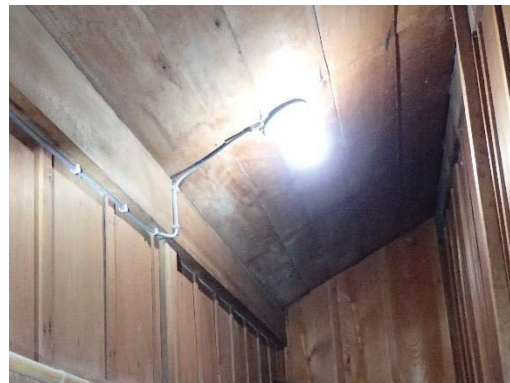
【照片 5-1-44】「緣側」後加天花板

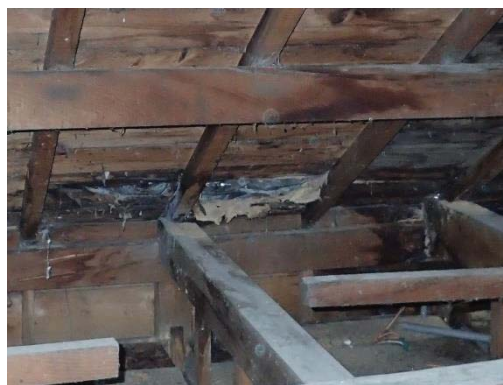
- **屋架：**屬日式木屋架，構件統一為加工過後的方矩形檜木材，屋面板鋪法較為簡易，可直接看到上方屋瓦。雖然目前屋架因屋面漏水有許多構件受潮，但因檜木材的質地較好，且因屋頂通氣孔仍維持原有功能，可將多餘的水氣排出，因此只有少數構件遭白蟻蛀蝕或有生物為害。

【照片 5-1-50】木構件受潮腐朽

**修復建議：**由於屋架損壞狀況並不嚴重嚴重，所以建議只需要抽換遭白蟻蛀蝕或失去承載力的構件（含封簷板），以及填補屋面板的縫隙即可。

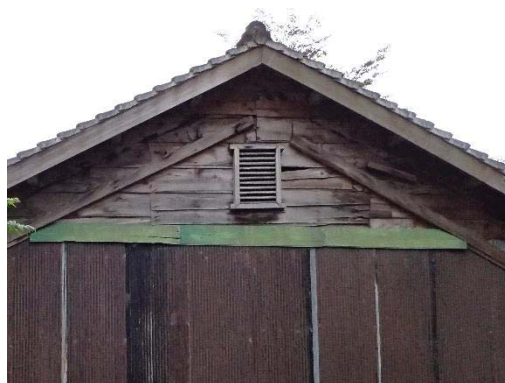
【照片 5-1-77】雨淋板劣化

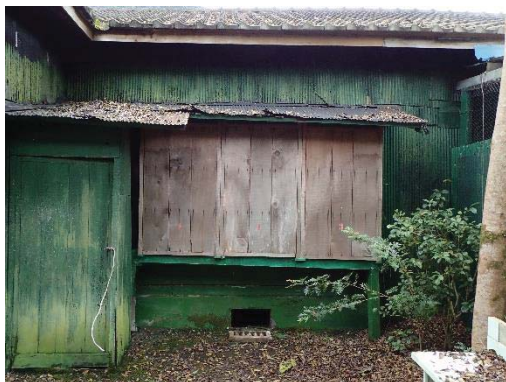
【照片 5-1-78】外立面鋪設鐵板

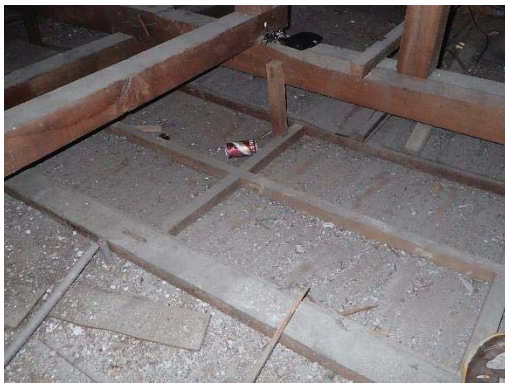
- **天花：**目前室內各室都設有後加天花，無法確認原有天花之形式，經屋架上調查可以知道，後加天花大多是固定在原有天花底下。另一方面，由於改建的因素，原本位於「居間」旁的「押入」天花，目前已經拆除改設木夾板天花。

【照片 5-1-82】「押入」原有天花拆除，改設木夾板天花（從屋架層拍攝）

**修復建議：**拆除後加天花，使原有天花能夠顯現，並且抽換破損或補充缺失處的天花板。

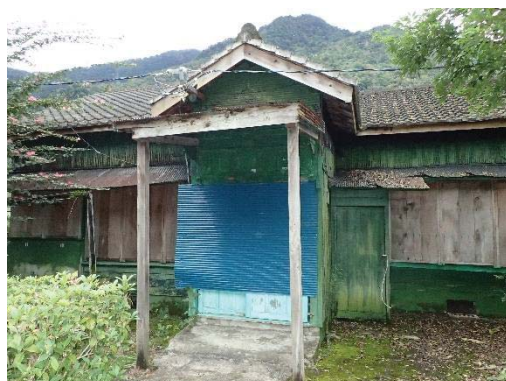
- **屋頂：**仿日本瓦形式的水泥瓦，為不久之前屋面整修時重新鋪設。排水系統包括天溝、落水管與其固定構件都已不見，雨水直接由簷口排出。

【照片 5-1-86】屋頂鋪設水泥瓦

**修復建議：**雖然水泥瓦不是耐久性好的材料，但因為現有屋瓦是在不久前才鋪設，沒有漏水的問題，故未來修復時應繼續沿用，待日後屋瓦劣化後再用日式燻黑瓦或日式金屬平板瓦修復，並在底層加設防水層。針對屋頂之排水系統，由於建築位處濕度較高的山區，故應以耐久性較佳的金屬重新設計。

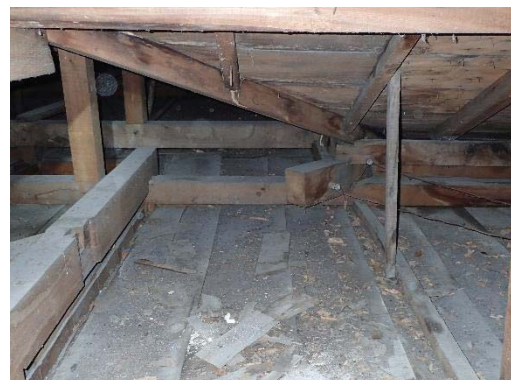
【照片 5-1-113】構件遭截斷

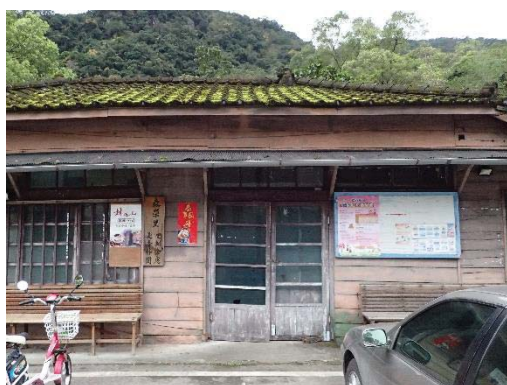
- **屋頂：**仿日本瓦形式的水泥瓦，在長期受外在環境影響下已明顯風化與寄生青苔，同時由於缺乏維修，屋頂已有漏水問題。另一方面，目前屋頂排水系統包括天溝、落水管與其固定構件都已不見，雨水直接由簷口排出。

【照片 5-1-114】水泥瓦表面寄生大量青苔

**修復建議：**由於水泥瓦並不是耐久性較佳的材料，容易受外在環境影響而風化，又因現有水泥瓦已嚴重風化，很難重複使用，故未來修復時可以採用日式燻黑瓦或日式金屬平板瓦進行修復，並在底層加設防水層。針對屋頂之排水系統，由於建築位處濕度較高的山區，故應以耐久性較佳的金屬重新設計。

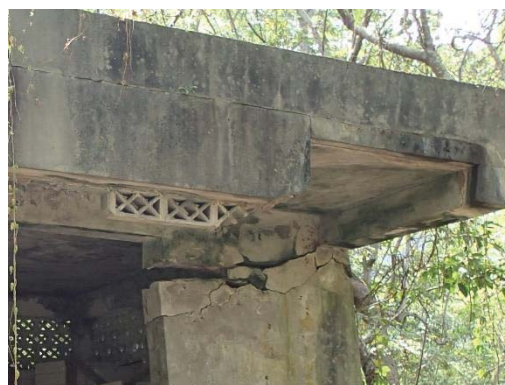
【照片 5-1-145】牆體明顯開裂

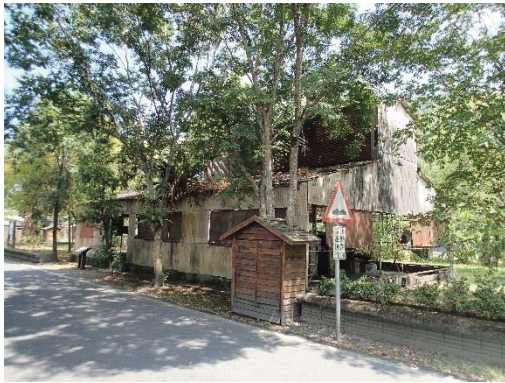
核心區範圍內唯一屬鋼構造的原子礮工廠，為戰後興建，目前室內仍有擺設解說牌與機具供遊客參觀，鋼構架已嚴重生鏽，外覆浪型石綿纖維瓦嚴重破損，且對於人體有致癌的危險。

【照片 5-1-146】外覆的石綿纖維瓦破損

針對該建築物的修復方式，建議機具與鋼構架以人工方式除鏽並塗刷紅丹與油漆保護，外附石綿纖維瓦全面改換同色系的金屬板，磚牆重新以水泥砂漿粉刷。

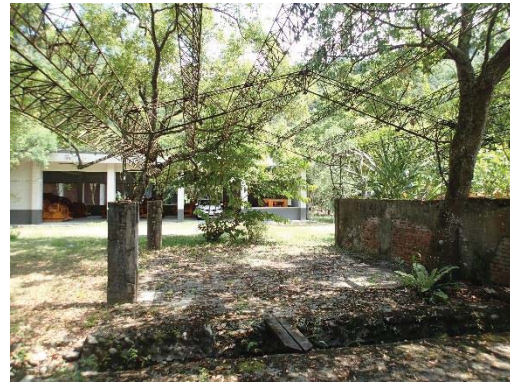
【照片 5-1-147】外覆的石綿纖維瓦破損

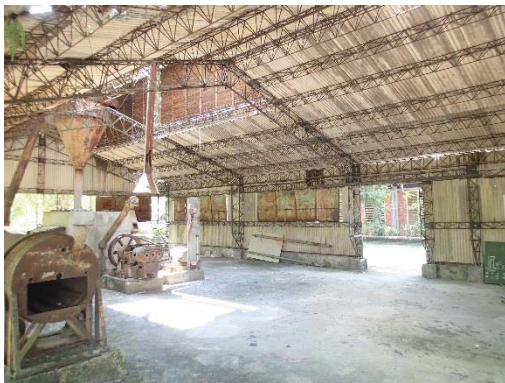
【照片 5-1-148】鋼構骨架嚴重生鏽

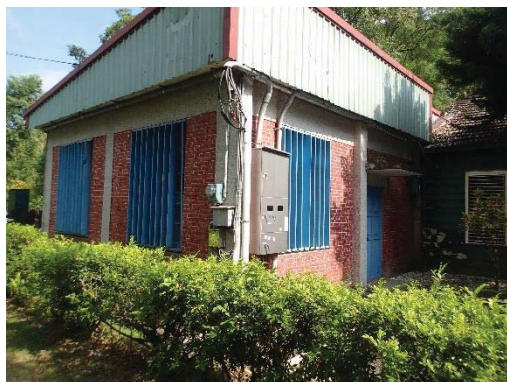
核心範圍內未整修的加強磚造建築，都是在戰後因應需求才陸續興建，包括檔案室（林森路 129 號）、林場懷舊館後方的圖書館、萬榮工作站右側建築與山坡上的兩層樓役男宿舍(林森路 99 巷 91 號)。依據現場調查可以知道，這些建築的最大的問題包括屋頂漏水、植物寄生，以及可能有結構損壞上的疑慮。

【照片 5-1-150】萬榮工作站右側磚砌平房漏水，目前加蓋鐵皮屋保護

對於這類型建築的修復方式，建議優先進行結構檢測與補強，後再依序進行外立面的清理，恢復原有門窗開口，重作平屋頂防水層，門窗重新設計，以及後加物的修景。

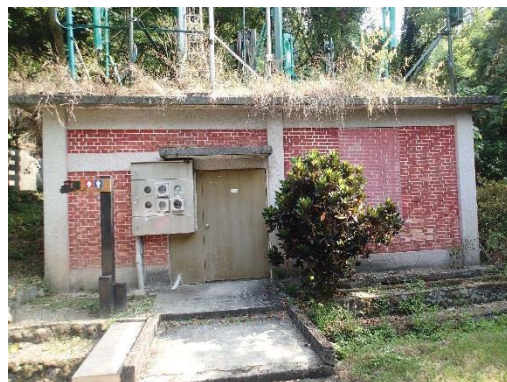
【照片 5-1-151】機房在林場懷舊館後方，磚砌平房屋頂寄生大量雜草，上方設置大量基地台
