## 第六章 玉里社殘蹟再利用計畫

### 第一節 再利用方式與策略

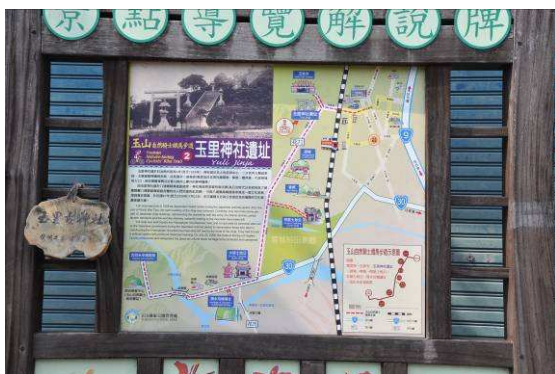
照片 6-9 入口處說明牌

說明牌之種類區分為總配置、歷史沿革、建築特徵、路徑方向指引、警告限制等。分項按實際需要佈置，其材料與樣式必須與古蹟風貌搭配。說明牌的內容文字撰寫應正確而簡要，文字應請歷史學者校訂。

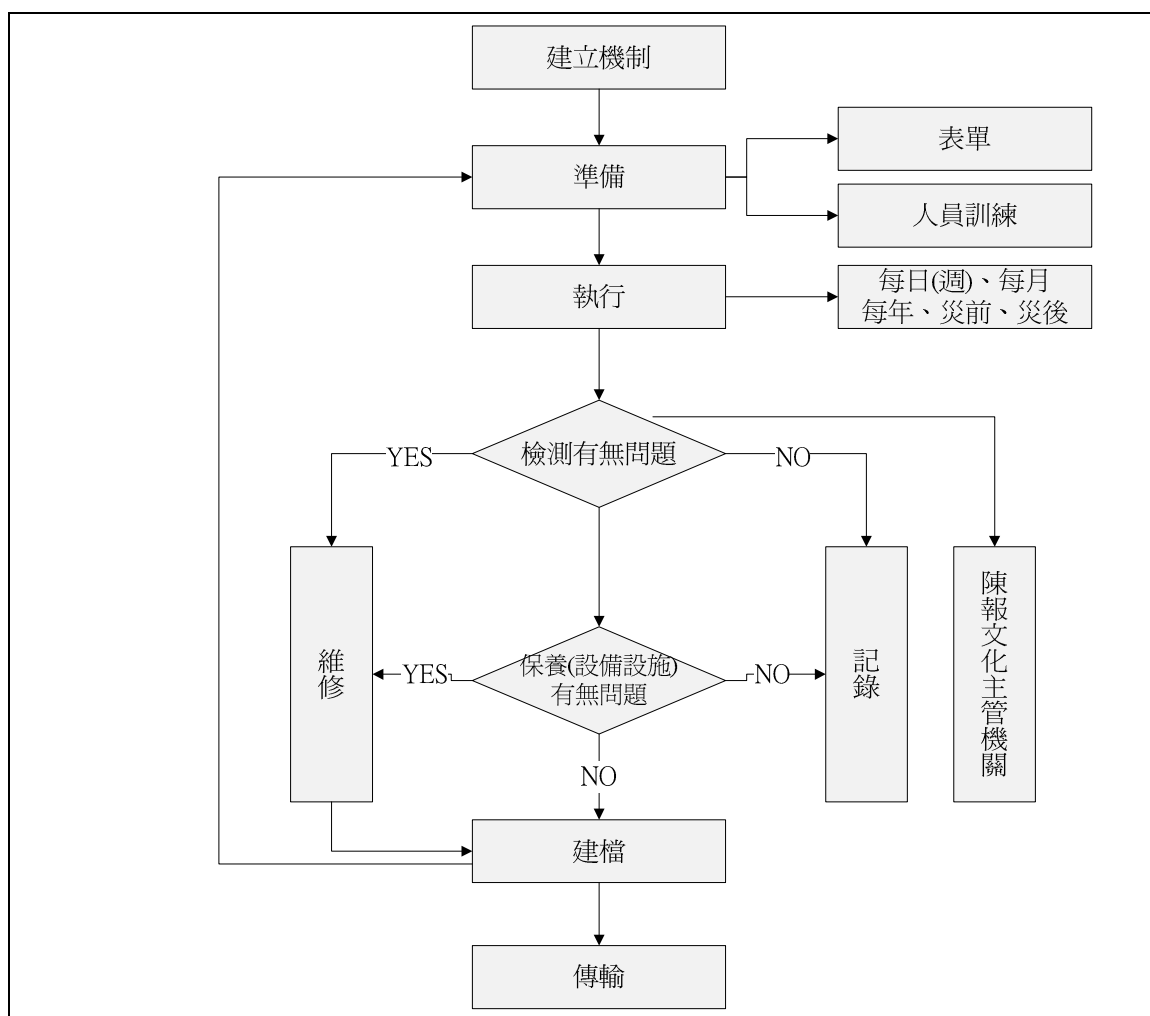
圖6-1日常保養與定期維修程序圖

日常保養與定期維修之目的在於平日透過檢測方式，及早發現古蹟建築異常現象與破壞劣化的情況，並進行維修補強，同時經由對設施設備的保養維護，延長設施器材的使用期限與古蹟建築壽命，這些檢測保養與維修的項目需詳加記錄以作為後續的參考利用，日常保養與定期維修程序如下圖所示：

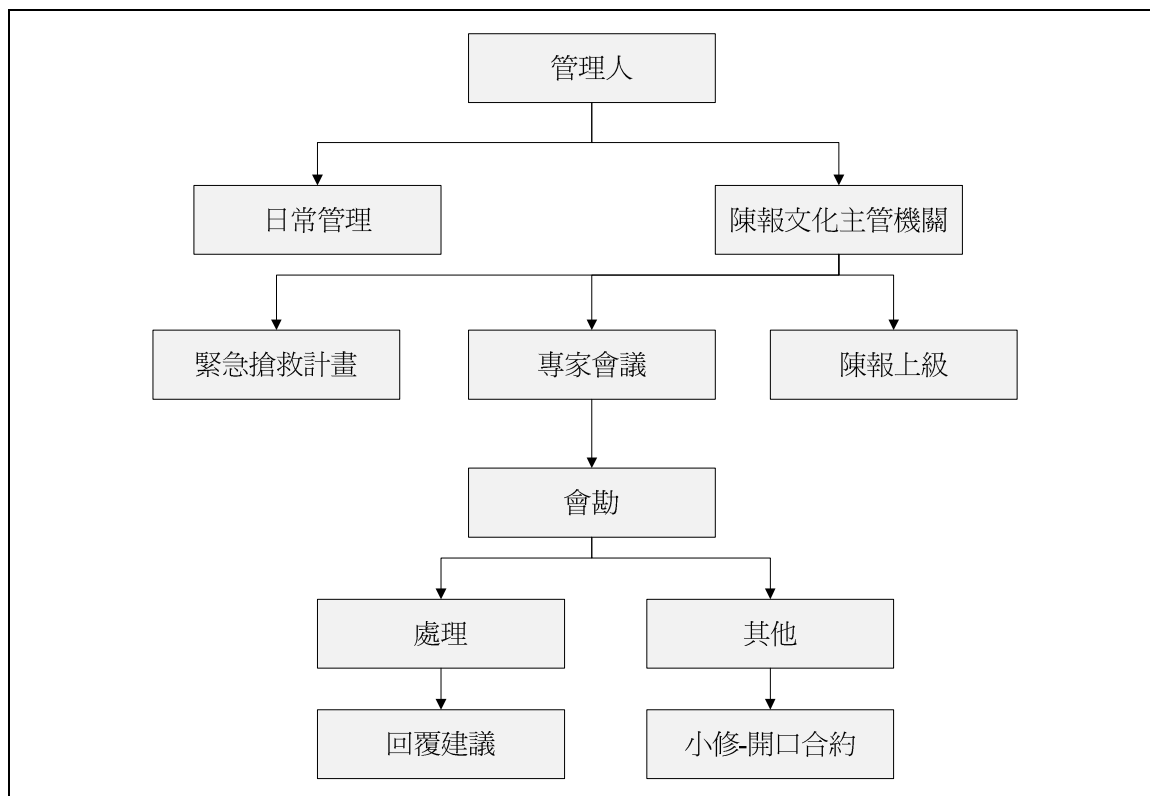
圖6-2陳報主管機關程序圖

上述日常保養與定期維修程序為正常程序之下依照檢核表按每日、每月、每年與災前、後執行檢測，然如遇問題時，即須依下列程序陳報，通知文化主管機關進行搶救處理。

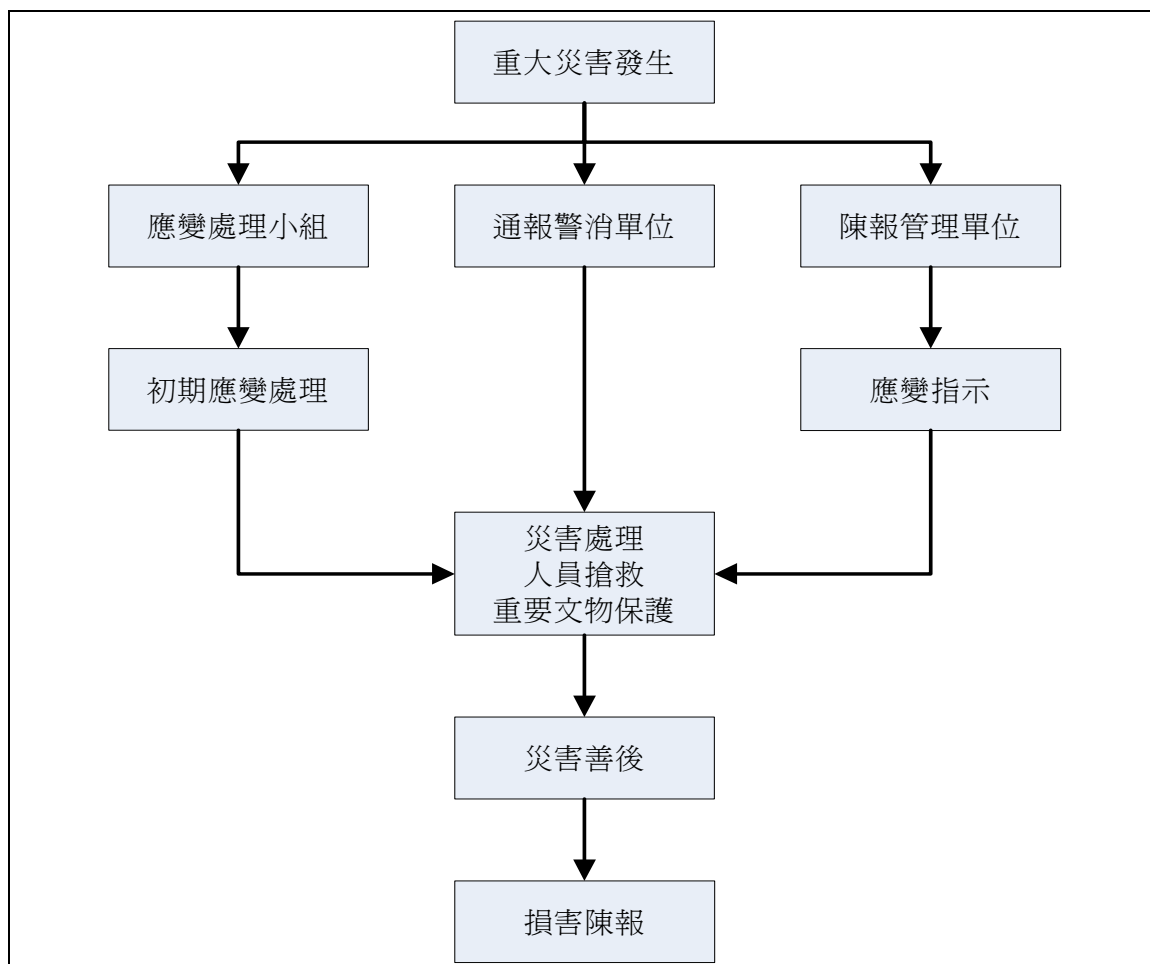
圖6-3緊急應變處理程序圖

緊急應變處理程序包含災情陳報通報、初期災情控制、人員傷亡搶救，處理程序與內容如下圖：

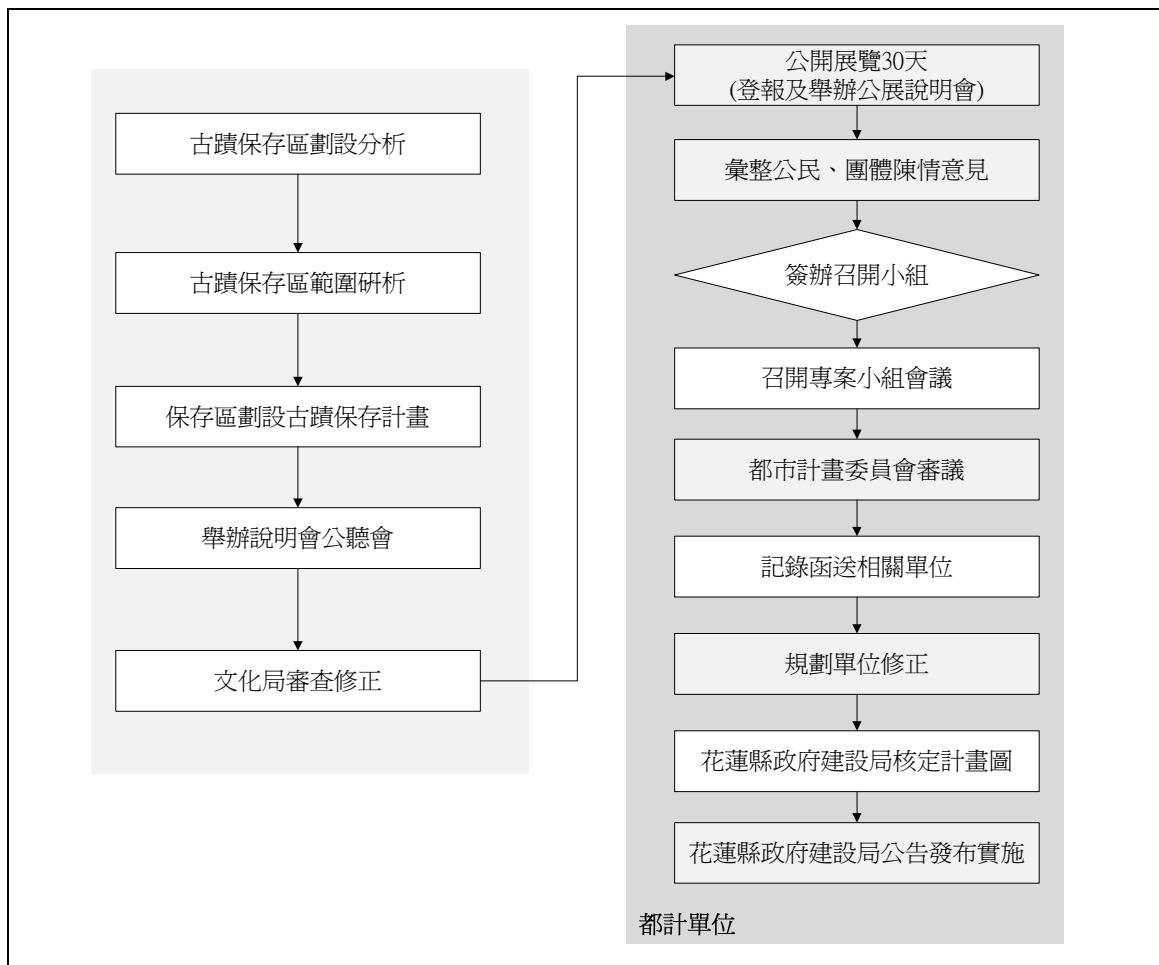
圖 6-4 保存區劃設作業流程圖

至於保存範圍之劃設作業，配合現行花蓮縣都市計畫之規劃流程，根據《都市計畫法》第二十四條「土地權利關係人為促進其土地利用，得配合當地分區發展計畫，自行擬定或變更細部計畫，並應附具事業及財務計畫，申請當地直轄市、縣（市）（局）政府或鄉、鎮、縣轄市公所依前條規定辦理。」由古蹟土地權利關係人如：主管機關或古蹟管理人等提出個案檢討，或於各細部計畫通盤檢討時機、專案通盤檢討古蹟保存區及劃設特定專用區方式，將各古蹟依等級、標的物性質、使用現況等條件，劃設為「古蹟保存區」，並根據文化資產保存法第三十三條「主管機關於擬定古蹟保存區計畫過程中，應分階段舉辦說明會、公聽會及公開展覽，並應通知當地居民參與。」辦理說明會、公聽會及公開展覽。其劃設流程如圖 6-4 所示。

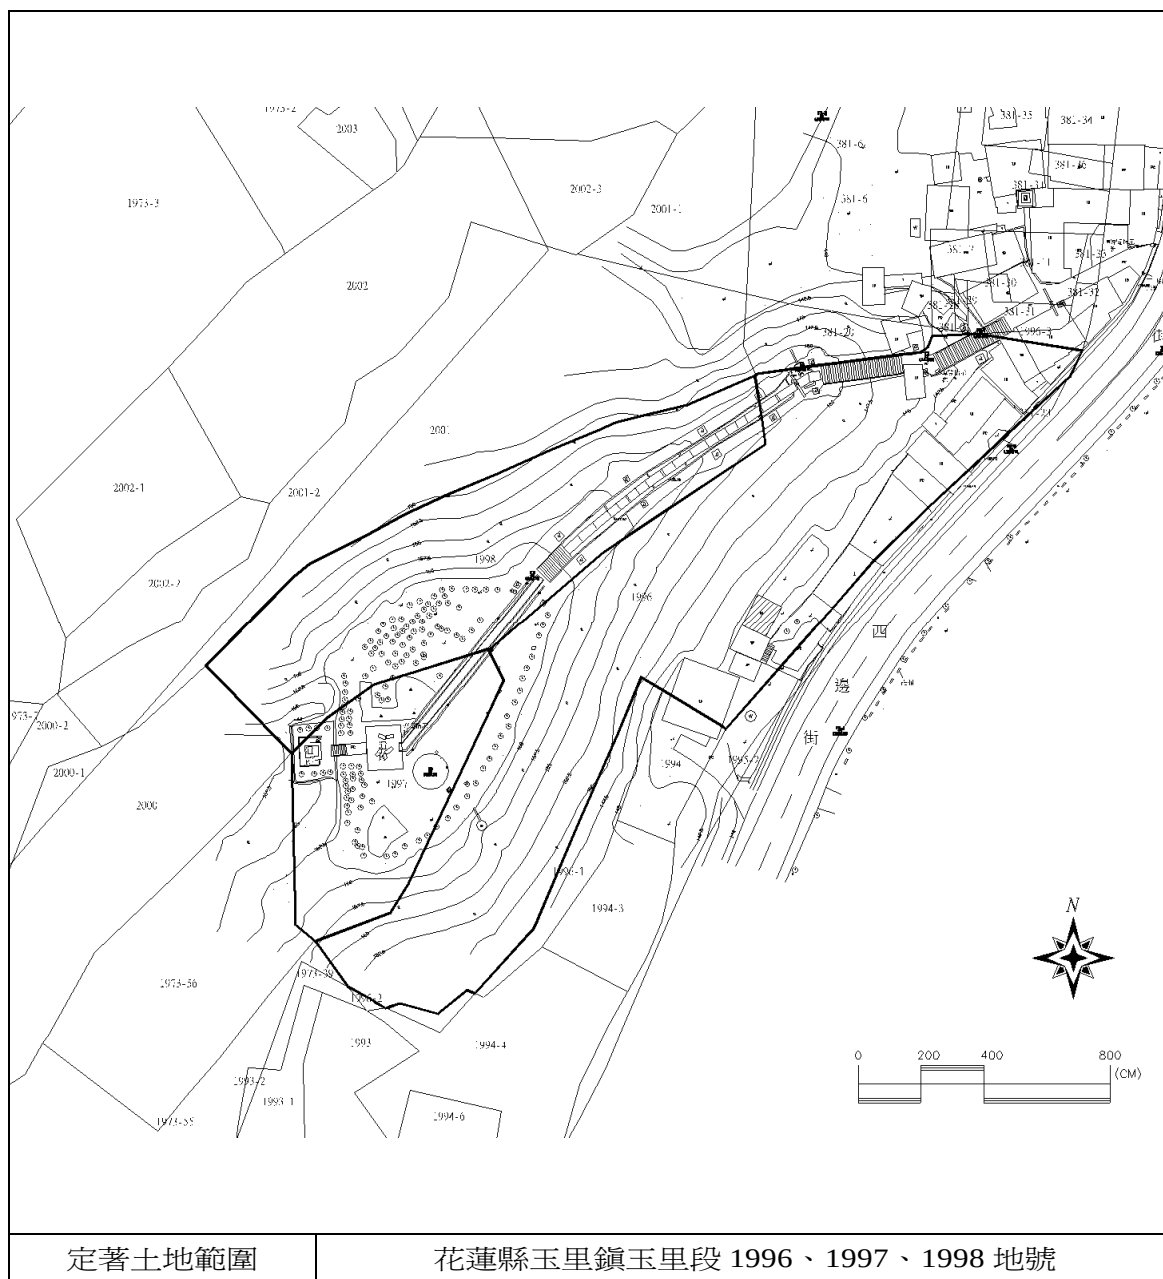
圖 6-6 玉里社殘蹟地籍套繪圖

根據古蹟公告公文「定著土地範圍」如下圖所示：

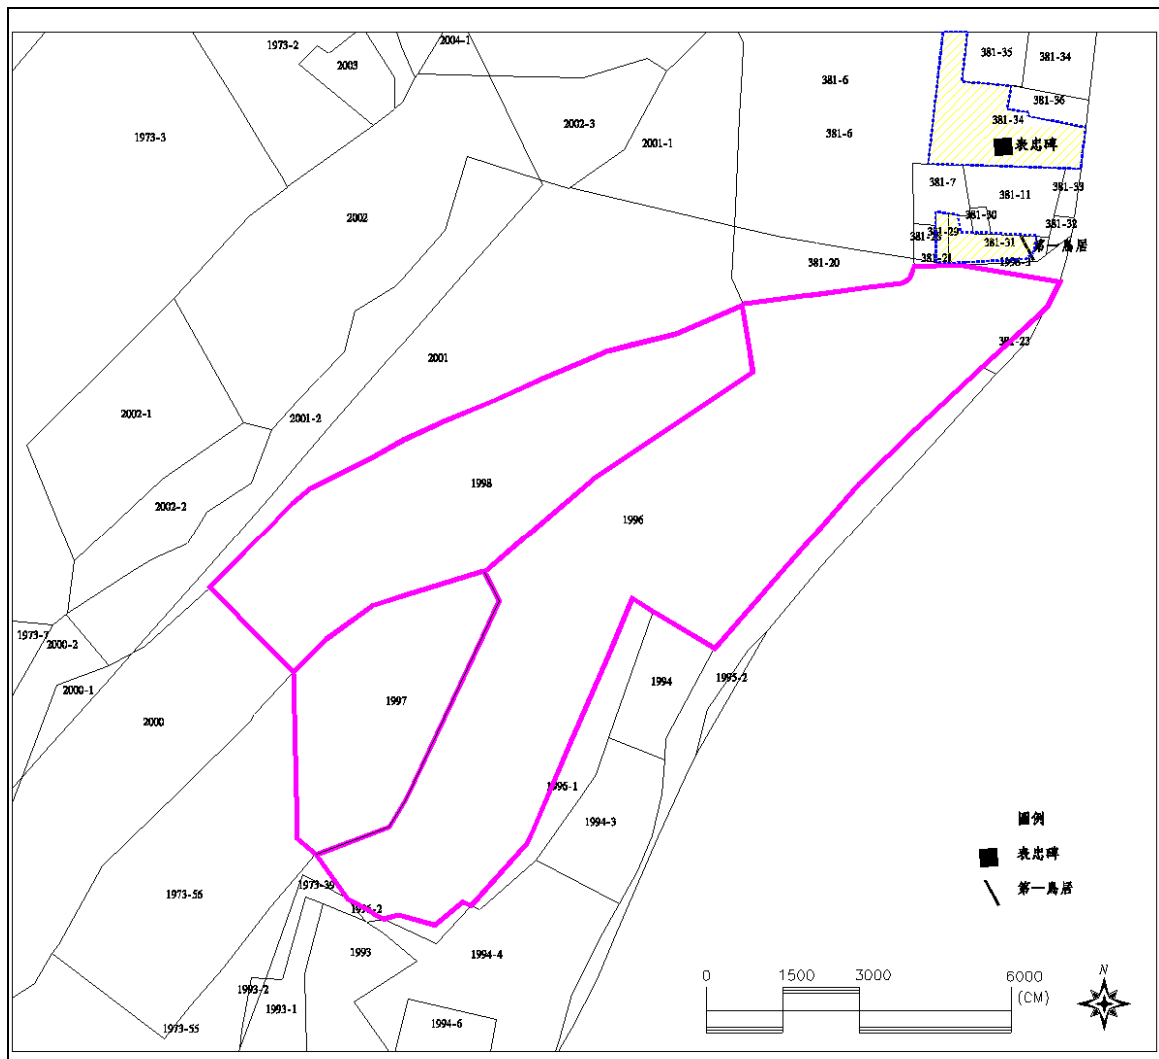
圖 6-7 玉里社地籍圖

玉里社座落之土地使用分區為農業區，根據目前調查公告古蹟的地號範圍<sup>5</sup>尚未公佈為古蹟保存區，建議應在次階段都市計畫通盤檢討時應將公告公文之古蹟範圍3筆地號與表忠碑、第一鳥居，共5筆地號範圍，皆應納入古蹟保存區。

- (一) 公告公文之古蹟範圍花蓮縣玉里鎮玉里段 1996、1997、1998 地號，計3筆。
- (二) 表忠碑位於花蓮縣玉里鎮玉里段 381-34 地號，計1筆（所有權人：花蓮縣）。
- (三) 第一鳥居位於花蓮縣玉里鎮玉里段 381-31 地號，計1筆（所有權人：花蓮縣）。

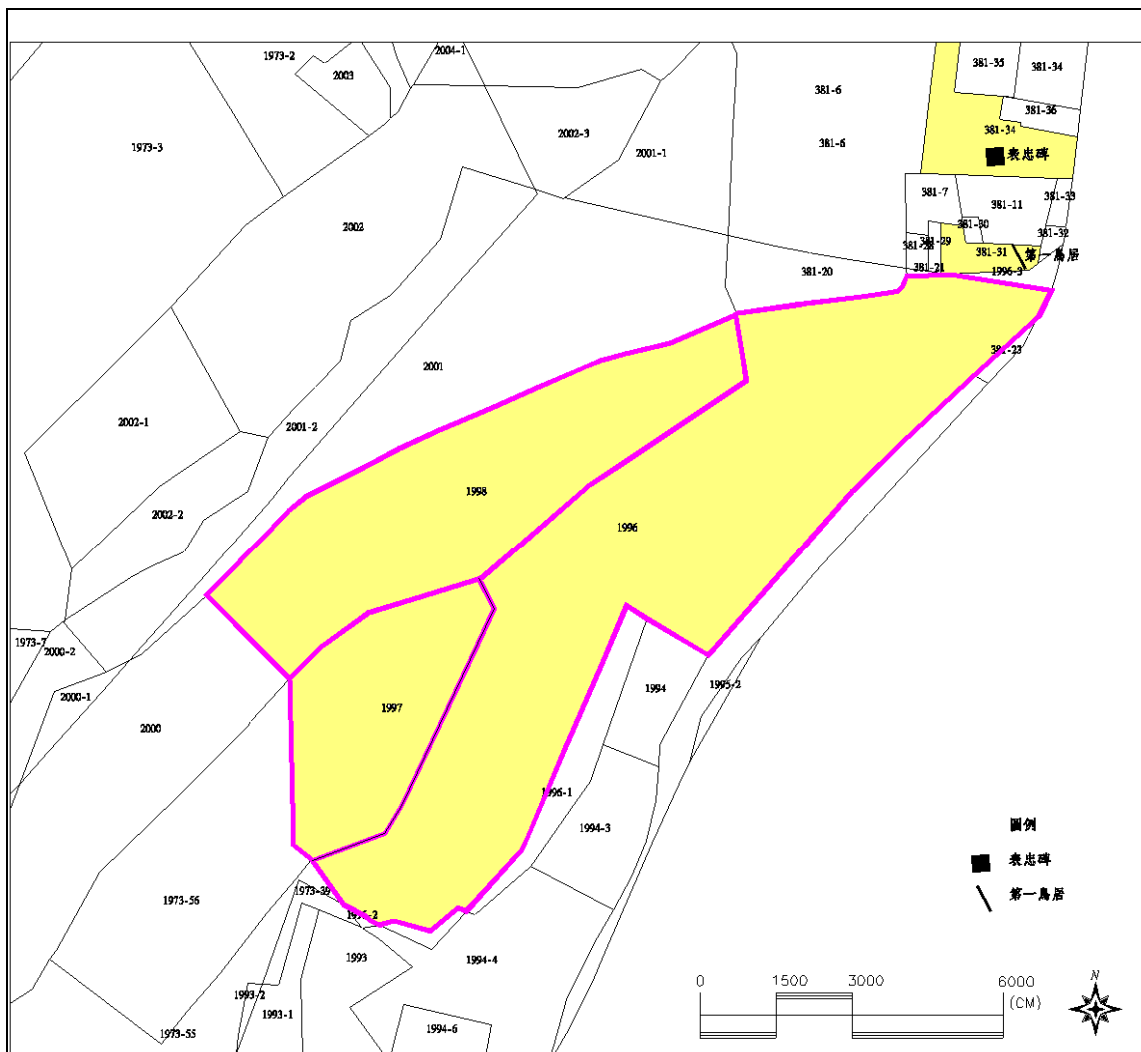
玉里社古蹟本體土地定著範圍地籍圖

古蹟本體土地定著範圍

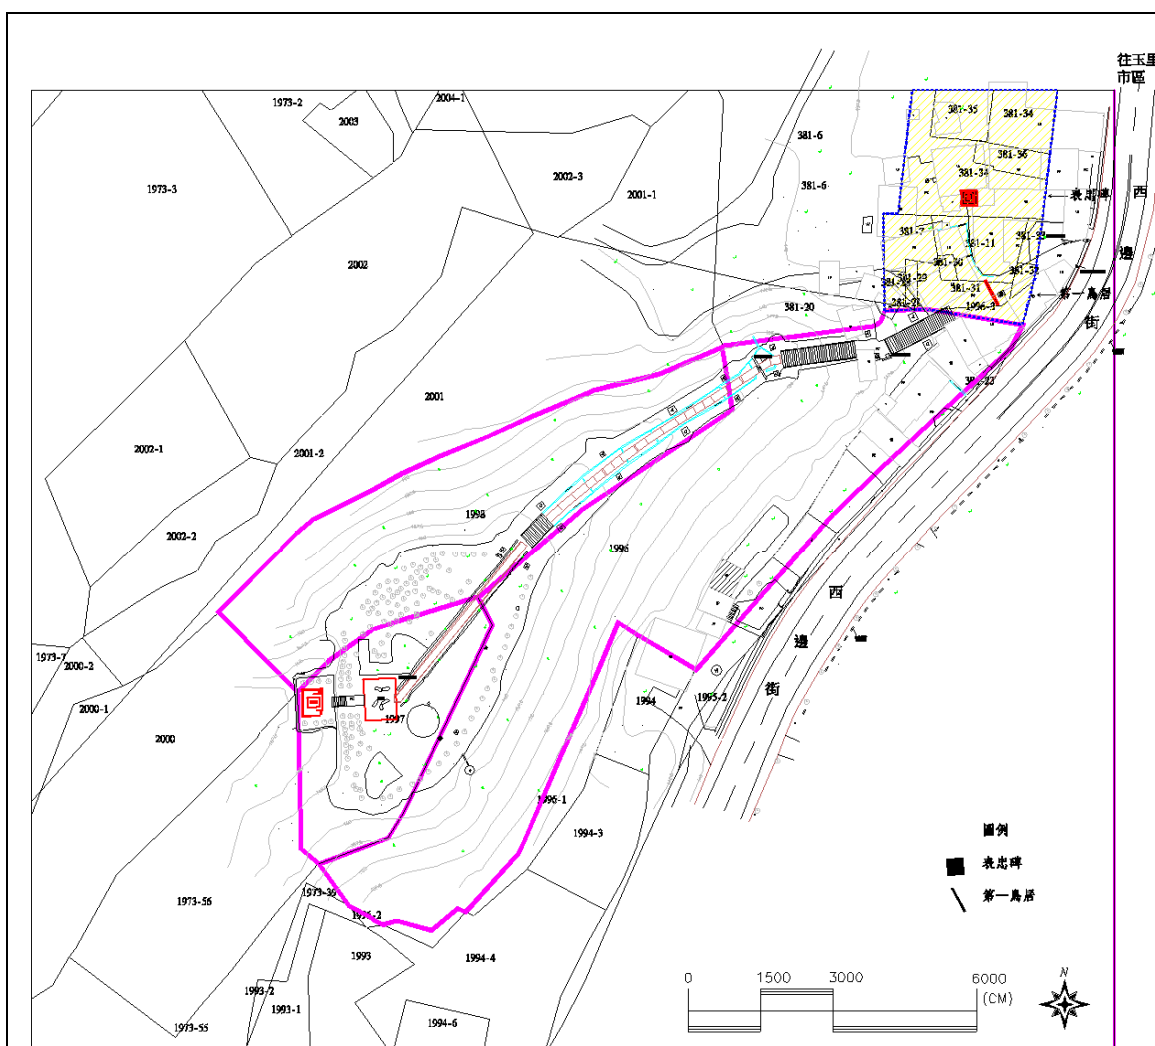
### 玉里社保存範圍劃設

| <p><b>古蹟本體土地<br/>定著範圍</b></p> | <p>農業區<br/>花蓮縣玉里鎮玉里段 1996、1997、1998 地號，計 3 筆。</p> |

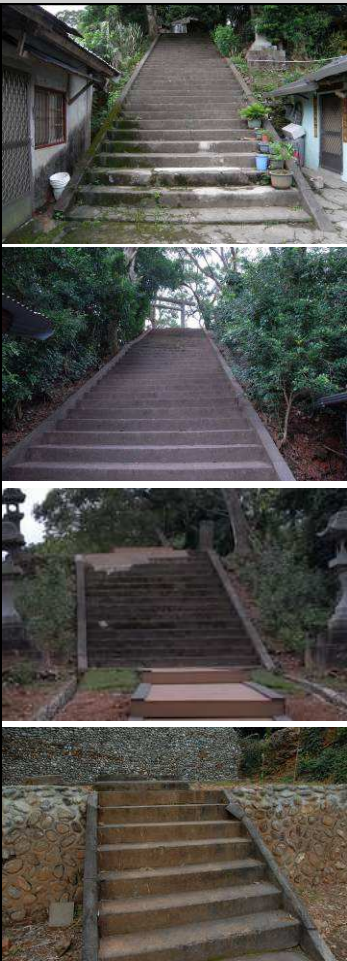
| 層級 | 位置 | 現況 | 文化價值與修復對策 |
|---|---|---|---|
| 第一級 | 踏階 | <p>四座踏階，局部破損</p> | <p>為始建時的構造物，具有較高的文化資產價值，現況保存完整，建議按原貌修復</p> |

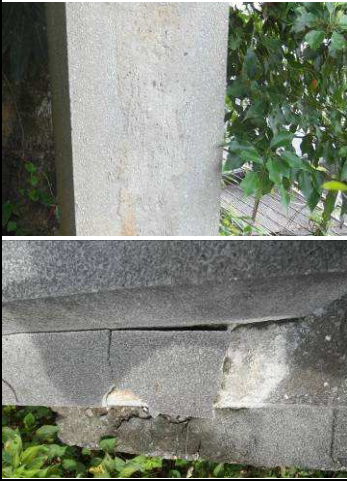
| 層級 | 位置 | 現況 | 文化價值與修復對策 |
|---|---|---|---|
| | 石燈籠 | <p>局部破損，部分題記遭水泥覆蓋</p> | <p>為始建時的構造物，具有較高的文化資產價值，建議按原貌檢修，清理表面水泥，恢復原有題記</p> |

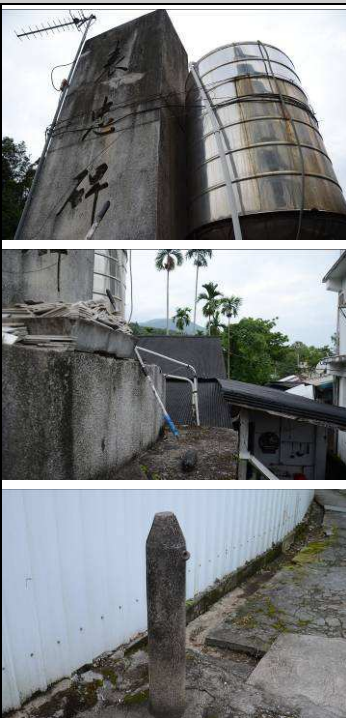
| 層級 | 位置 | 現況 | 文化價值與修復對策 |
|---|---|---|---|
| 第一級 | 表忠碑與欄杆遺構 | <p>表面髒汙，局部破損，電線攀附，基座與現住戶緊聯</p> | <p>為始建時的構造物，具有較高的文化資產價值，建議按原貌檢修，表面清理，洗石子修補，局部加固。攀附物清除，並建議主管機關與現住戶協調後續保存問題</p> |

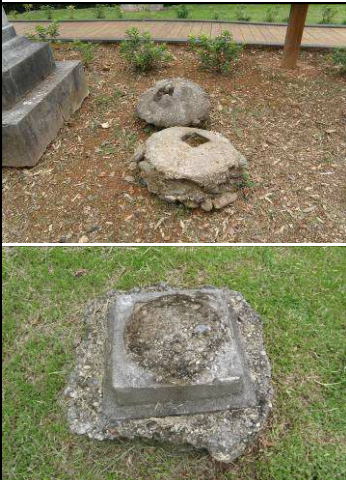
| 層級 | 位置 | 現況 | 文化價值與修復對策 |
|---|---|---|---|
| 第二級 | 其他遺構 | <p>手水舍基座、石燈籠基座位置已更動</p> | <p>為始建的構造物，但位置已遭更動，建議修復設計時，選取適當位置存放</p> |

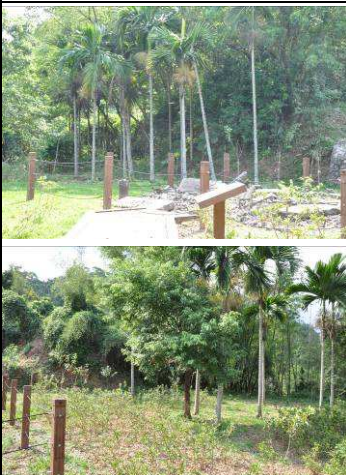
| 層級 | 位置 | 現況 | 文化價值與修復對策 |
|---|---|---|---|
| 第三級 | 植生 | <p>植生於 2010 年緊急清理工程與 2011、2012 環境綠美化工程完成修整</p> | <p>建議按現況，確實定期清理維護</p> |

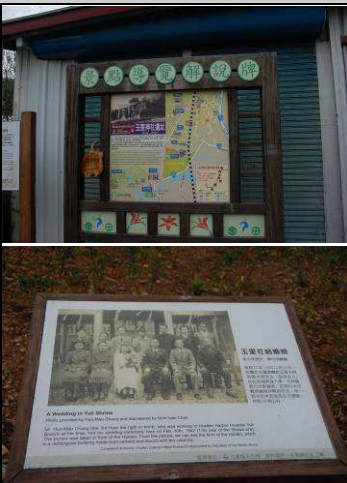
| 層級 | 位置 | 現況 | 文化價值與修復對策 |
|---|---|---|---|
| 第三級 | 解說牌 | <p>新作解說牌，保存狀況良好</p> | <p>玉里社範圍內的解說牌為 2010 年緊急清理工程時新作，而與入口處解說牌形制未統一，建議重做入口指示牌，與整體搭配</p> |

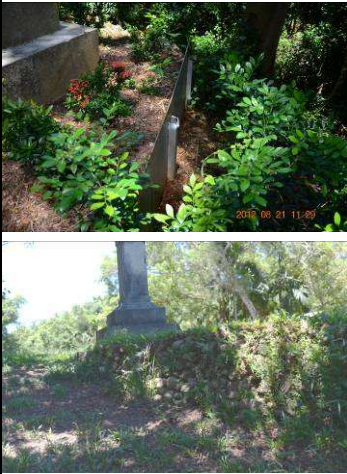
| 層級 | 位置 | 現況 | 文化價值與修復對策 |
|---|---|---|---|
| | 邊坡 | <p>部分石燈籠基礎邊坡流失</p> | <p>雖暫無立即性危險，但仍建議作邊坡防治</p> |

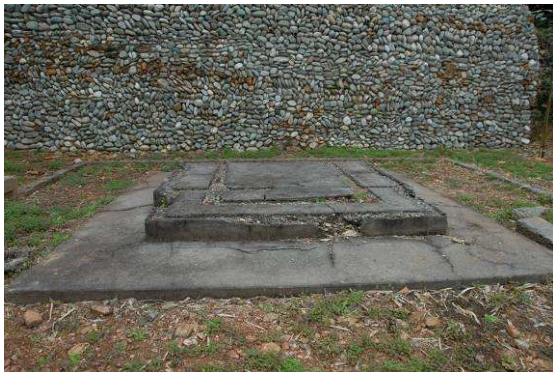
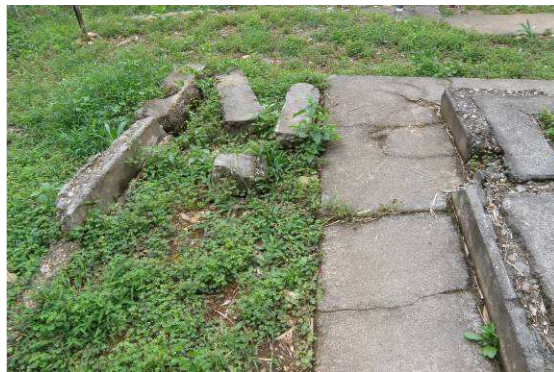
照片 7-2 基座局部破損

本殿現況僅剩基座，局部龜裂破損，由舊照片可判斷原為流造的變形，但按現有資料，仍不足以作為復原的依據，建議殘蹟保存，按現況檢修，殘蹟保存，按現況檢修，並增作防護圍籬。

照片 7-1 建議新作圍籬防護

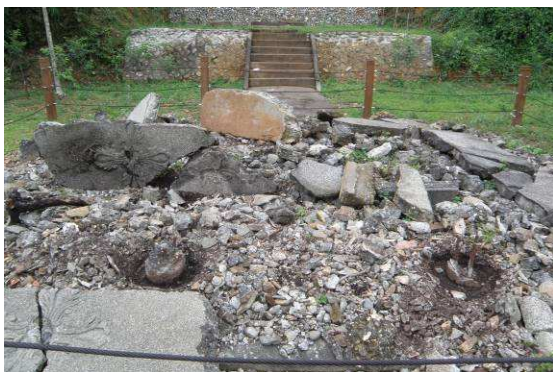
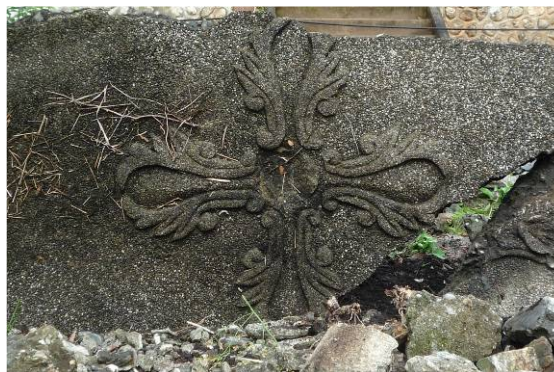
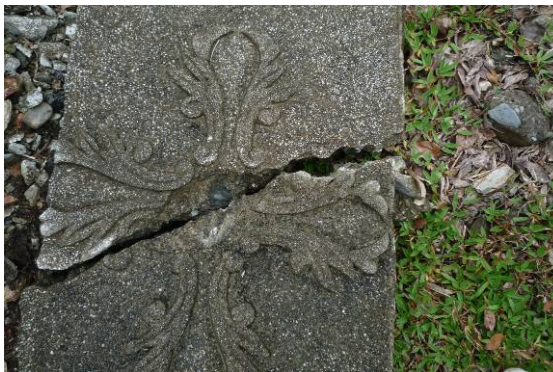
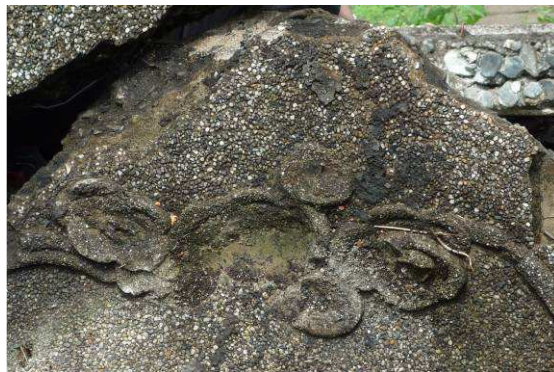
照片 7-3 拜殿殘蹟

拜殿現況僅剩基座、柱位與部分遺構，按舊照片研判原為入母屋形式，但按現有資料，仍不足以作為復原的依據，建議以殘蹟保存為主；而遺存的構材上的紋樣，可反應原有拜殿形貌，需妥善保護，建議可仿原有形式新作拜殿作為保護措施，唯新作拜殿需可清楚辨識，避免誤導參觀者。

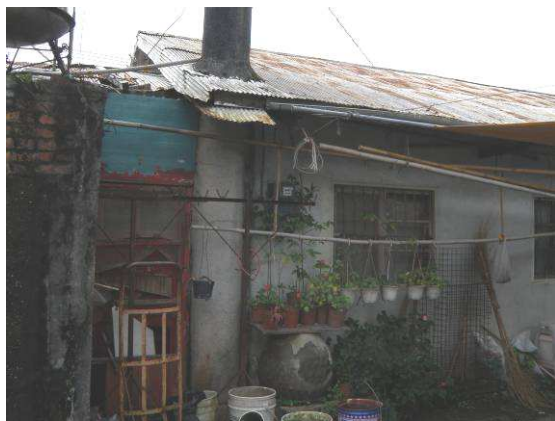
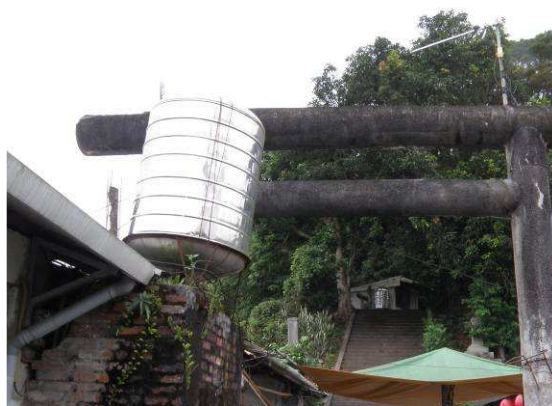
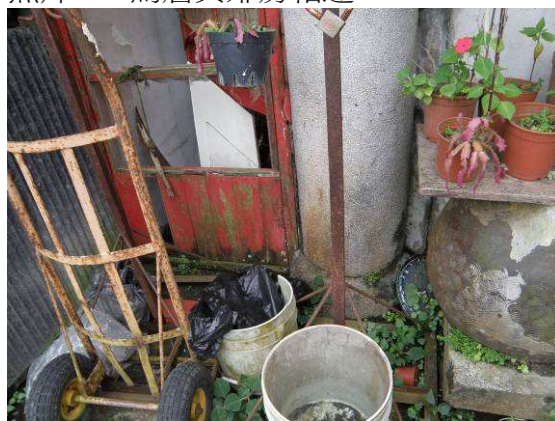
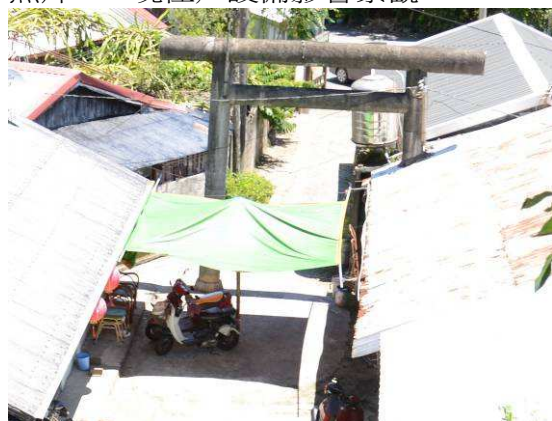
照片 7-7 鳥居與鄰房相連

第一鳥居構造本體保存完整，局部髒汙、破損，唯現況有部分的電線等雜物攀附於上，影響整體風貌，建議清除，按原貌檢修。

另，部分現住戶的建築構造物直接與鳥居相連，並有水塔等設備阻擋古蹟景觀，建議應由文化資產主管機關、土地所有權人與現住戶進行協商，研擬長程計畫，恢復原有較開闊的景觀。

照片 7-8 現住戶設備影響景觀

照片 7-10 第一鳥居被住宅圍繞

照片 7-9 建議清理周圍雜物

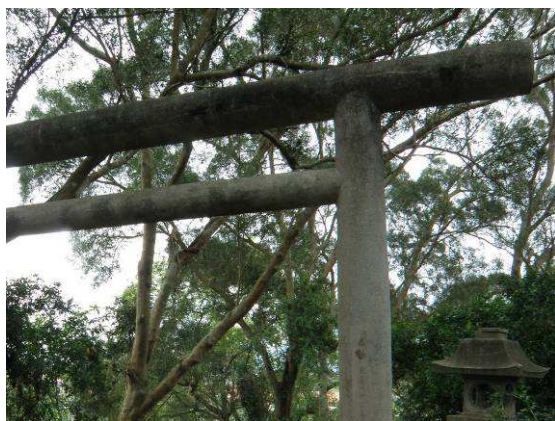
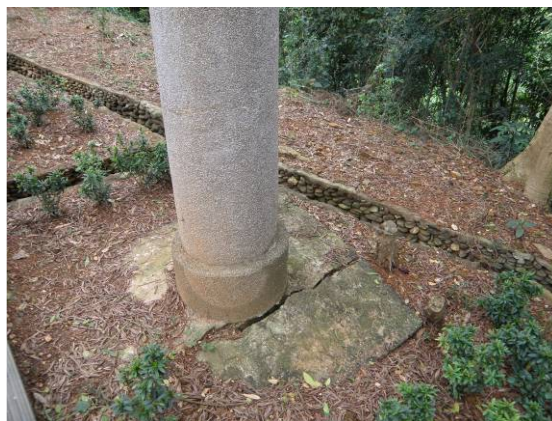
照片 7-11 第二鳥居表面局部汙損

第二鳥居狀況較為單純，僅部分髒汙、局部破損，建議按現況檢修。

照片 7-12 基座局部破損

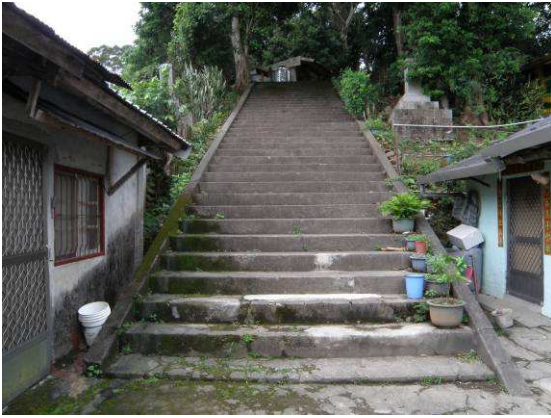
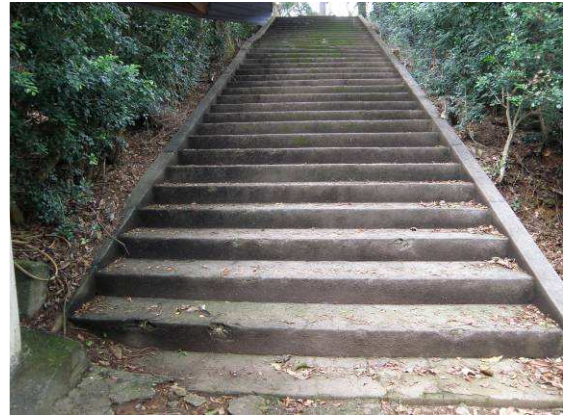
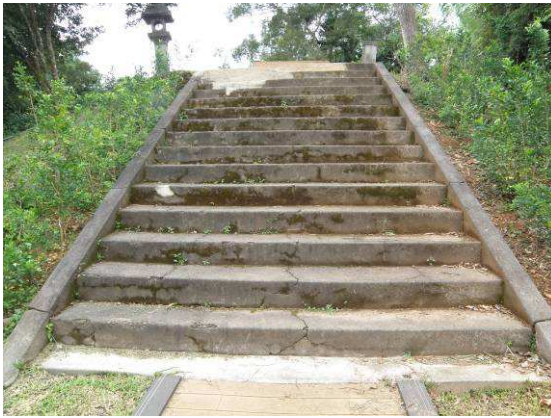
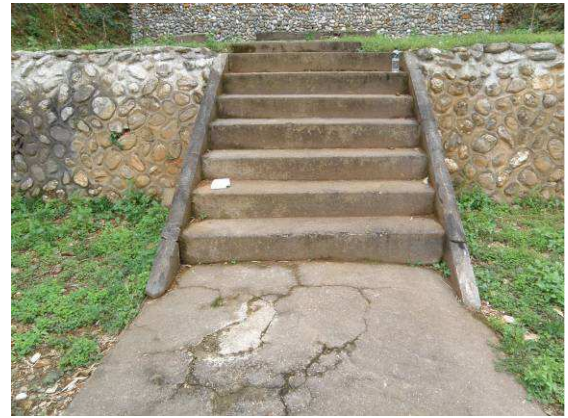
照片 7-13 第一踏階

四座踏階與部分參道爲混凝土構造，現況保存完整，輕微龜裂、破損，建議按現況檢修，清理臨時放置的盆栽、雜物等，並注意日常管理維護，避免植生破壞。

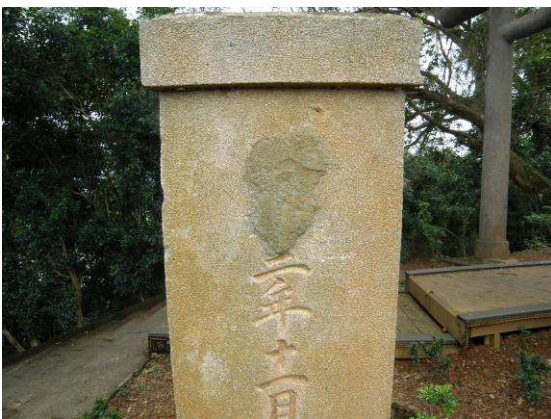
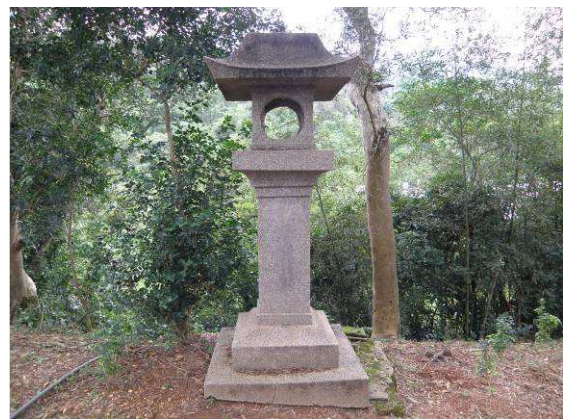
照片 7-17 部分題記被刻意以水泥填補

玉里社現存較完整的石燈籠計 16 座，寶珠皆已佚失，部分構造破損，2010 年緊急修復工程時已將部分傾倒的石燈籠調整扶正，建議按現況檢修，清理覆於表面的水泥，恢復原有題記。

照片 7-18 混凝土構造石燈籠

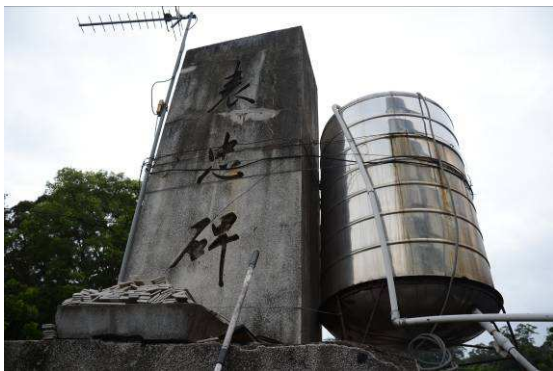
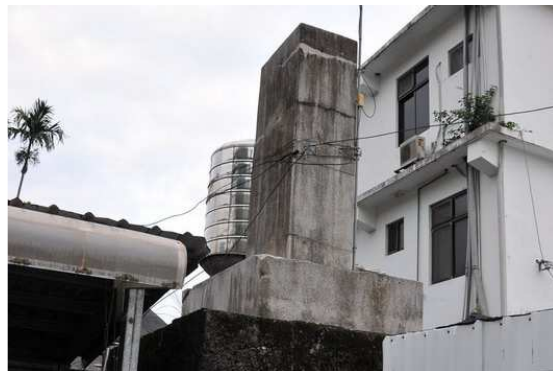
照片 7-20 表忠碑被鄰房圍繞

表忠碑構造物本體僅表面汙損、輕微龜裂，但被鄰房圍繞，部分構造物緊鄰現住戶，並有水塔、電線、天線等攀附，影響整體景觀甚鉅，短期建議清理攀附物，按原貌檢修；長期計畫建議應由文化資產主管機關、土地所有權人與現住戶進行協商，恢復原有較開闊的景觀。

照片 7-19 建議清理攀附於上的設備

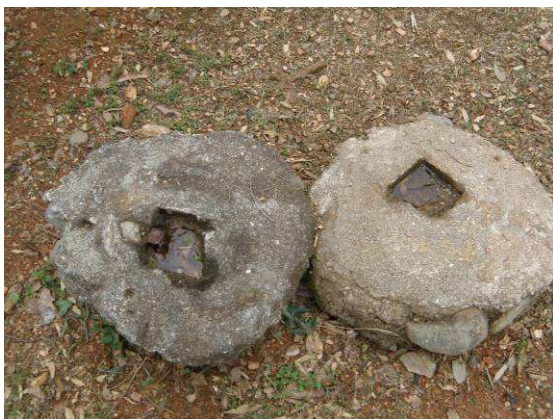
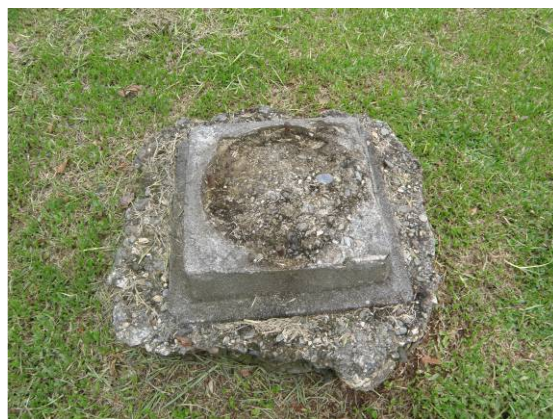
照片 7-21 手水舍基座

第三層平台上仍留有局部遺構，研判應為原手水舍的基座與部分石燈籠基座，但位置已更動，建議按現況保存，手水舍基座移至原有位置，並設置說明牌，恢復原有空間序列。

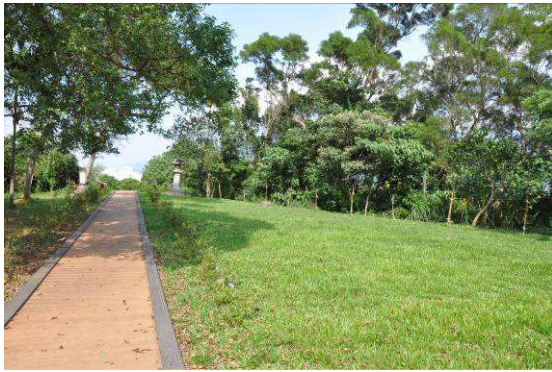
照片 7-23 現況景觀良好

玉里社殘蹟閒置以久，植生破壞嚴重，2009 年玉里神社志工隊開始進行環境清理工作；2010 年的緊急清理與修復工程，進行了較完整的整體規劃；2011、2012 財團法人花蓮縣王燕美文化藝術基金會負責綠美化與環境清理工作，增植部分植栽，並負責玉里社殘蹟日常的管理維護與清理工作，現況環境與景觀保存良好。短期應不需再新作植栽工程。

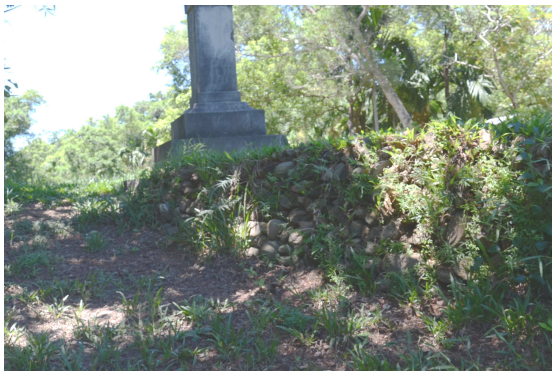
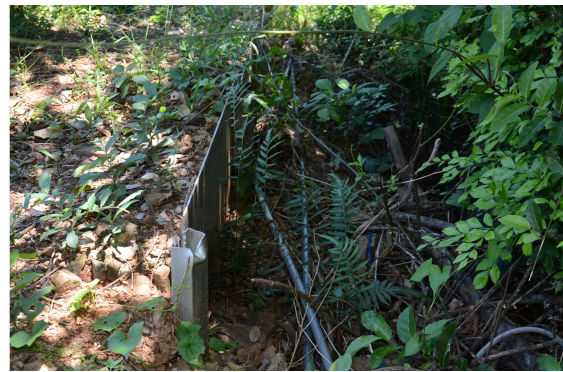
照片 7-25 原有亂石邊坡

玉里社因設置於稜線上，參道兩旁的石燈籠曾因土壤流失而傾倒，現況土石流失情況雖未達到山坡地的危害程度，暫無進行整體邊坡防護工程的必要，但仍建議於修復時，補強局部石燈籠的基礎，避免可能的傾倒、損壞。

照片 7-26 臨時性的邊坡防治

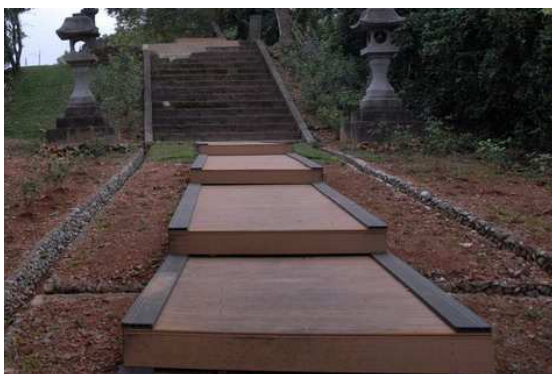
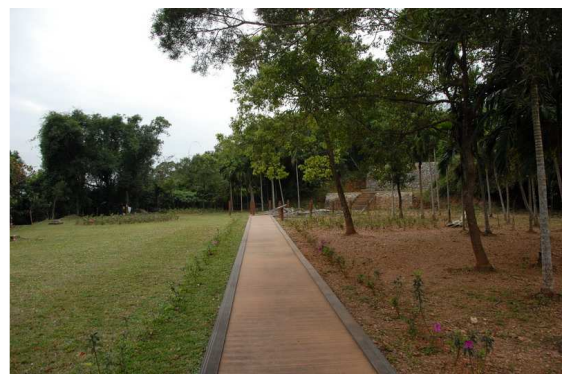
照片 7-27 新作木棧道踏階

木棧道為 2010 年緊急修復工程新作，現況保存完整，並有保護原有參道的效果，建議不需再做更動。
