花蓮縣歷史建築秀林普明寺修復與再利用計畫

## 秀林普明寺修復與再利用計畫

委託單位 花蓮縣文化局  
研究單位 國立臺灣科技大學

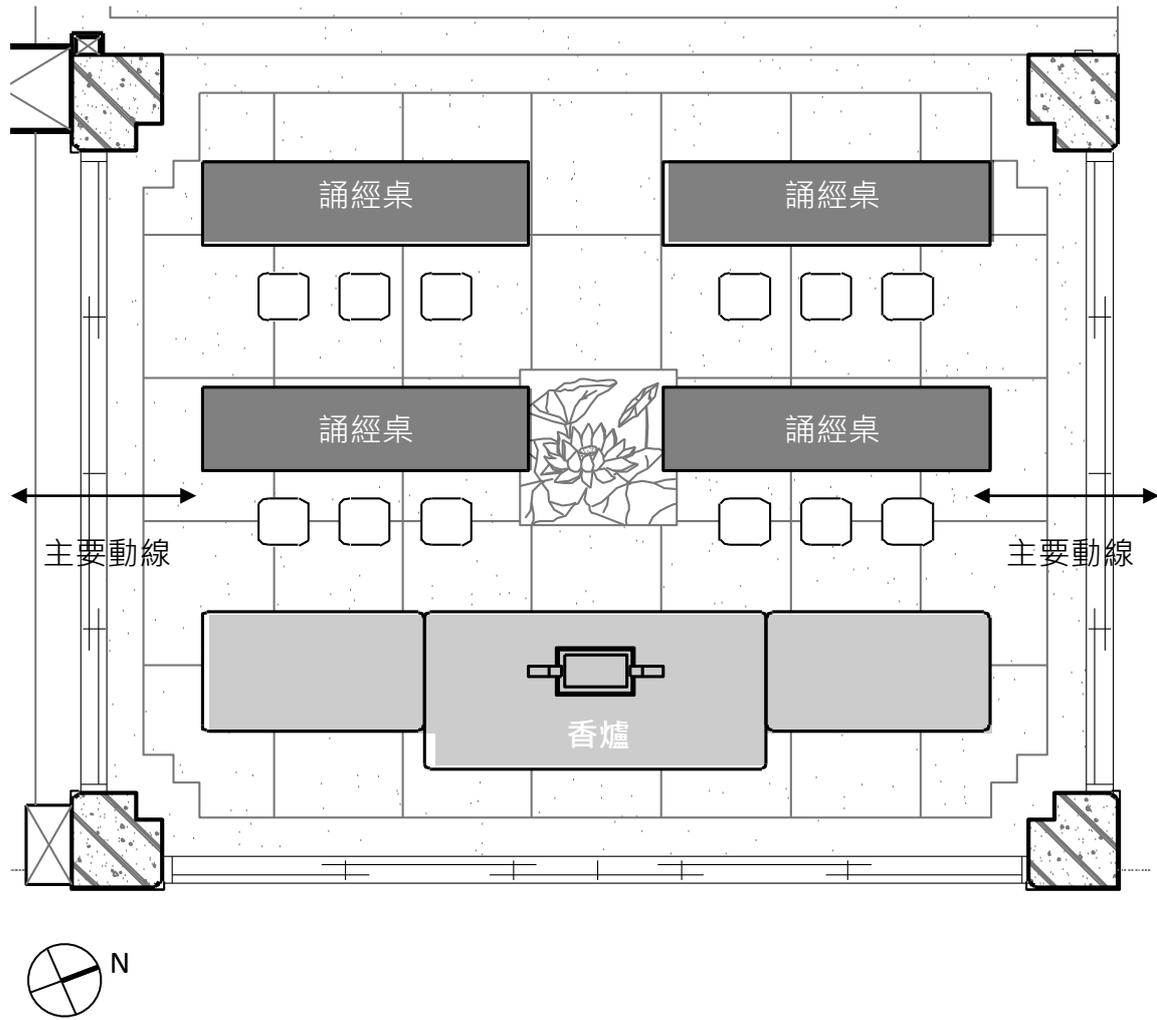
【圖 3-1-4】誦經堂內空間配置示意圖。資料來源：本研究繪製。

誦經堂原為半戶外之空間，後因法會、早晚課與誦經等需要較多空間，才加設玻璃推拉門扇改建為室內空間，故其內部裝修有些許改動。誦經堂原有主要動線原為東面，改建後將原先放置在誦經堂中央的香爐改設置到東側，使動線變成以南北側的出入口為主；其原有地坪原為水泥砂漿粉光，後改為磨石子，室內中央還放有一塊繪有蓮花與蓮葉圖案的石板裝飾。

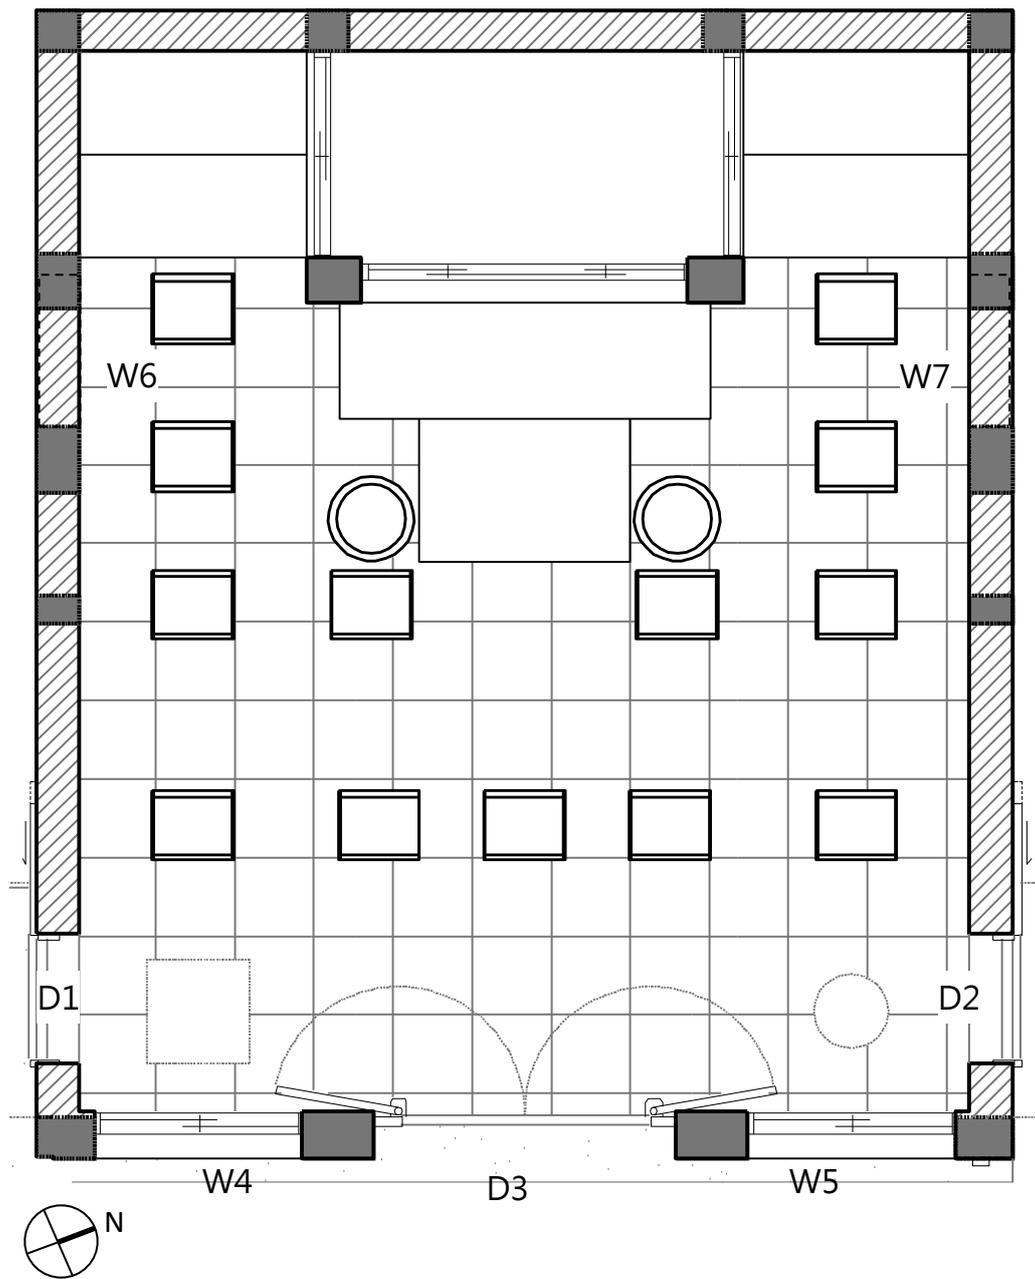
【圖 3-2-1】通氣孔、門扇與窗扇位置示意圖。

普明寺大殿興建時，原有開口、門窗扇共 7 道，現僅 3 道仍保存狀況良好，2 道局部窗扇遺失，2 道已全面改建，誦經堂原為半戶外空間，本無門窗扇。下文中將依照窗扇位置與形式做詳細的描述。

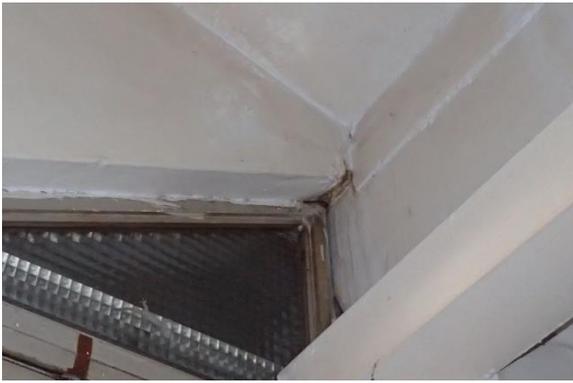
【照片 4-1-1】大殿東北側的出簷下方有明顯水漬。

大殿屋頂板下方無發現水漬，但大殿屋頂已有局部遭到植物寄生，建材遭植物寄生後，植物根部會不停地往建材內部生長使建材產生裂縫，故下雨時雨水也將透過這些裂縫滲入室內。發生初期將留下水漬，日後逐漸嚴重則可能產生白華（壁癌）等問題。此外，據廟方表示，大殿興建時間較早，使用至今沒有針對屋頂進行過大規模的整修維護，原有防水層可能已經老化，建議移除屋頂上寄生植物，並檢測已受到影響的範圍。

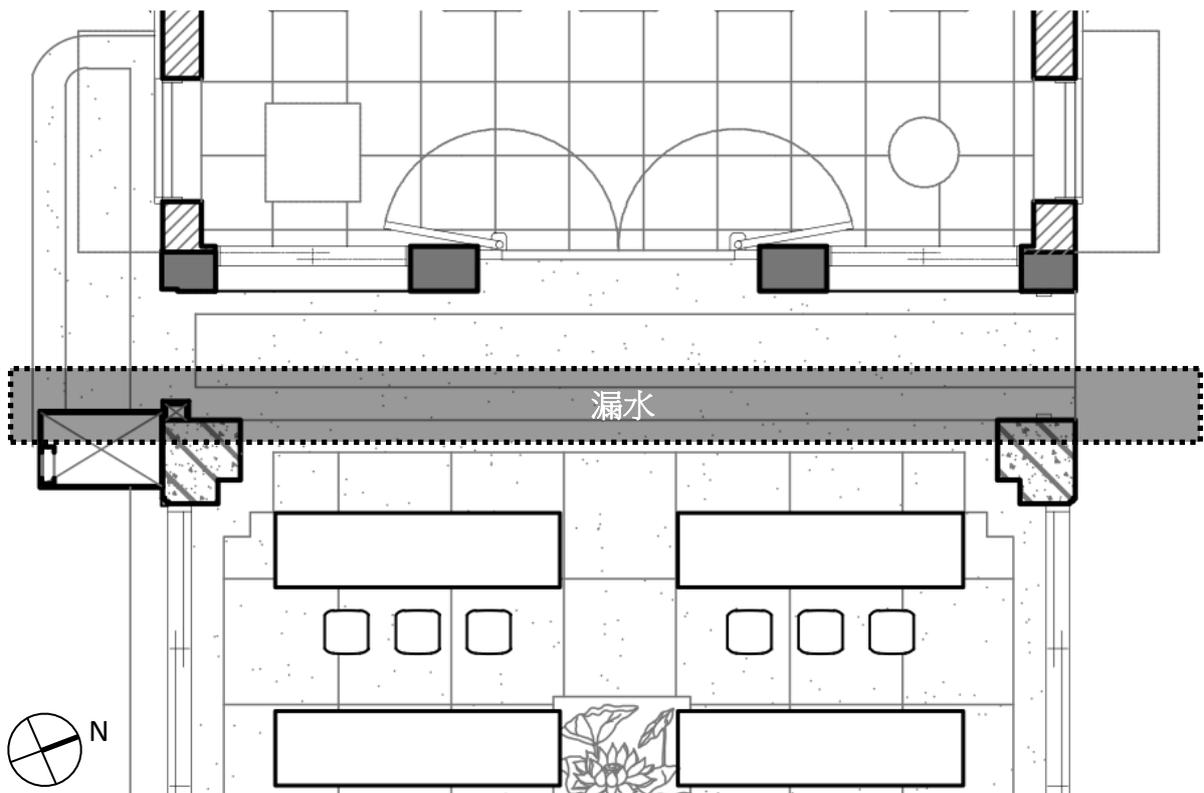
【圖 4-1-1】屋頂漏水位置示意圖。資料來源：本研究繪製。

根據寺方人員表示，每逢大雨普明寺內就有部分區域會有嚴重漏水問題，其位置如【圖 4-1-1】所示。目前較明顯的漏水區域主要集中在大殿與誦經堂的交流處上。研究團隊前往屋頂調查發現，誦經堂為平屋頂，且興建時並沒有特別設計或施作雨排水設施，以致誦經堂屋頂表面現在也有多處青苔或植物寄生，特別是大殿和誦經堂間的接縫處非常容易積水，雖經過寺方多次修補，但皆僅以防水塗料（依現場殘留材料色澤，研判應為瀝青）修補，只能暫時解決漏水問題。

後建之建築物，如會客室與辦公室的屋頂也皆緊鄰大殿與誦經堂興建，導致蒐集雨水的屋頂面積變大，降大雨時將有更多雨水會同時累積在大殿屋頂的東側南、北兩端，進而導致漏水問題更加嚴重。此外，屋頂因長期缺乏清理，排水管道多有落葉、青苔堵塞，也是重要的原因。

普明寺大殿與誦經堂目前結構體仍保存良好，無明顯損壞。大殿與誦經堂間之交接處有嚴重的漏水問題，建議優先處理，避免過多雨水滲入室內，造成室內潮濕而導致其他損壞。

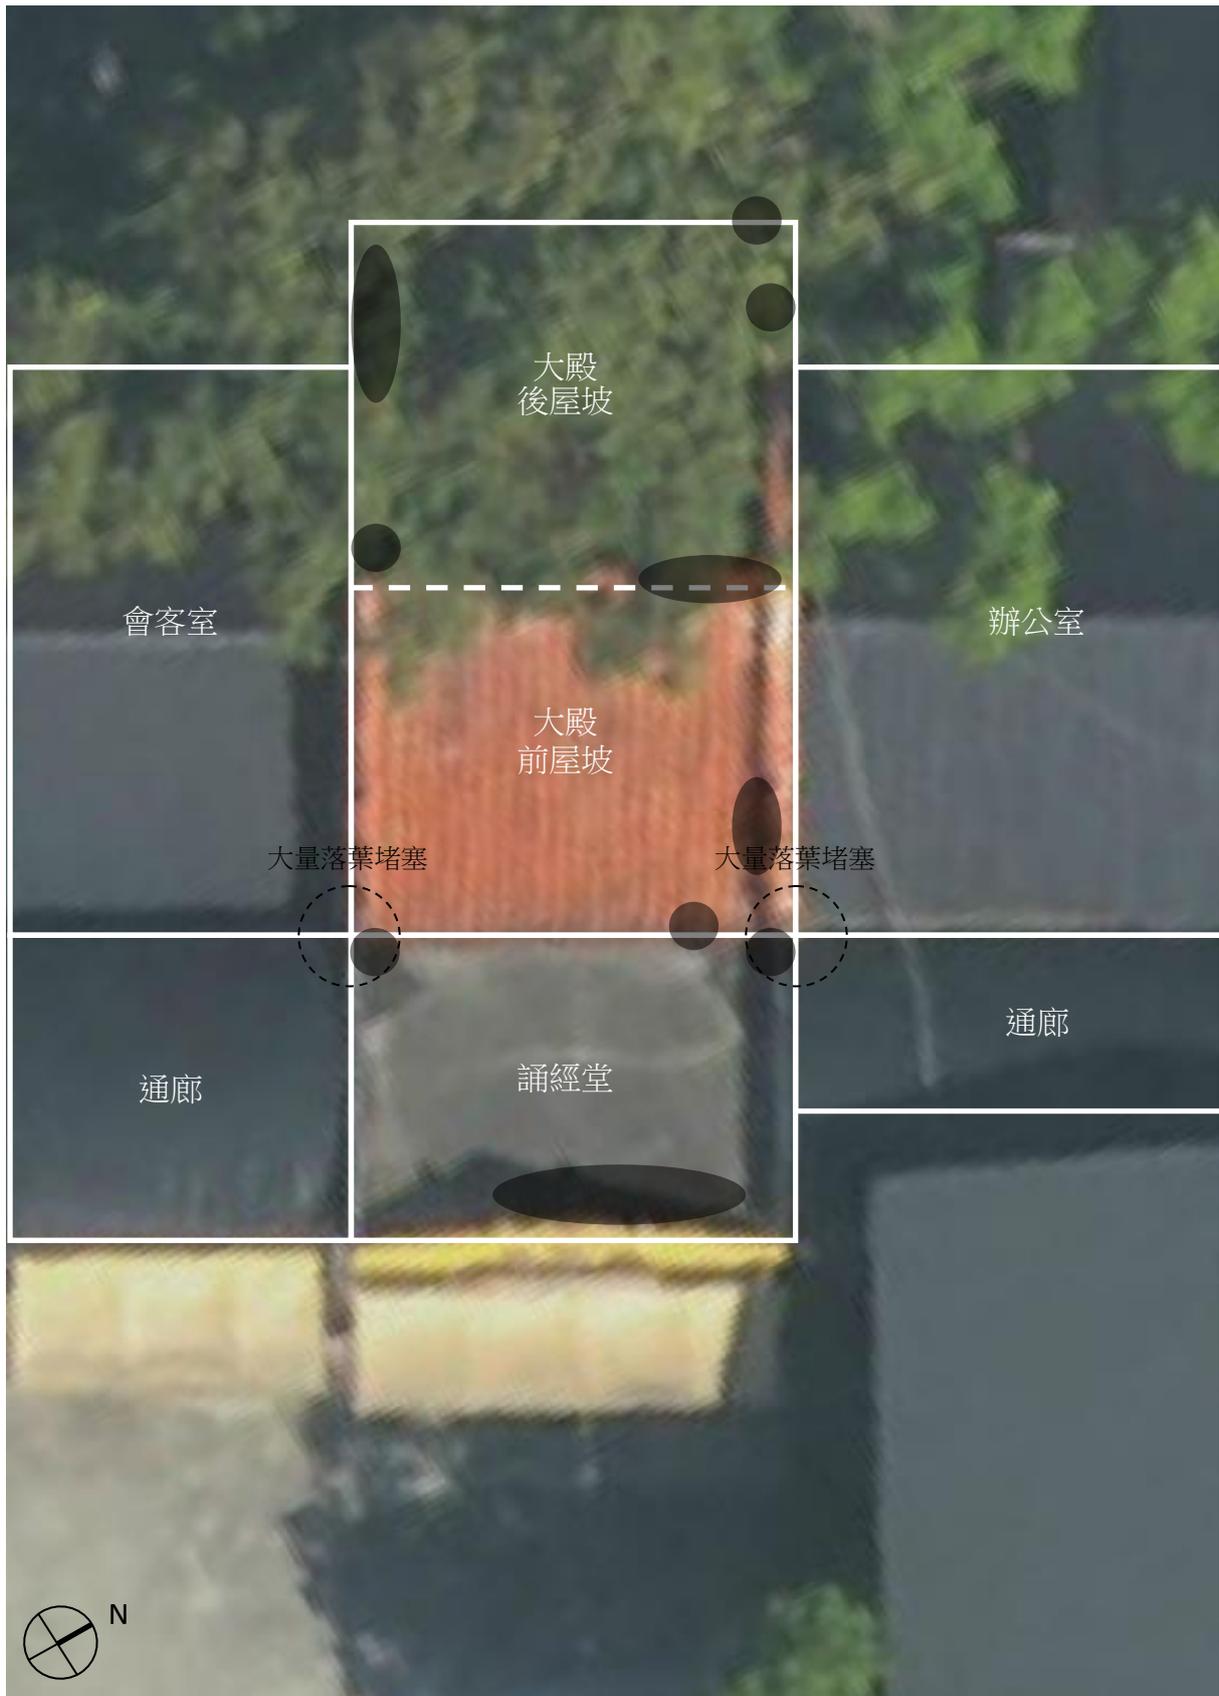
【圖 4-1-2】屋頂現況示意圖。資料來源：花蓮縣都市計畫便民服務查詢系統，本研究繪製。

● 植物寄生

目前在屋頂與局部牆面有植物寄生情形，如不定期清理，可能會讓植物根部深入牆體內部，造成結構上的損壞。本研究在調查期間在屋頂表面有發現多處小型的植物寄生，雖尚未發現較為嚴重的損壞情形，但仍建議能儘早清除，避免建築物遭到破壞。

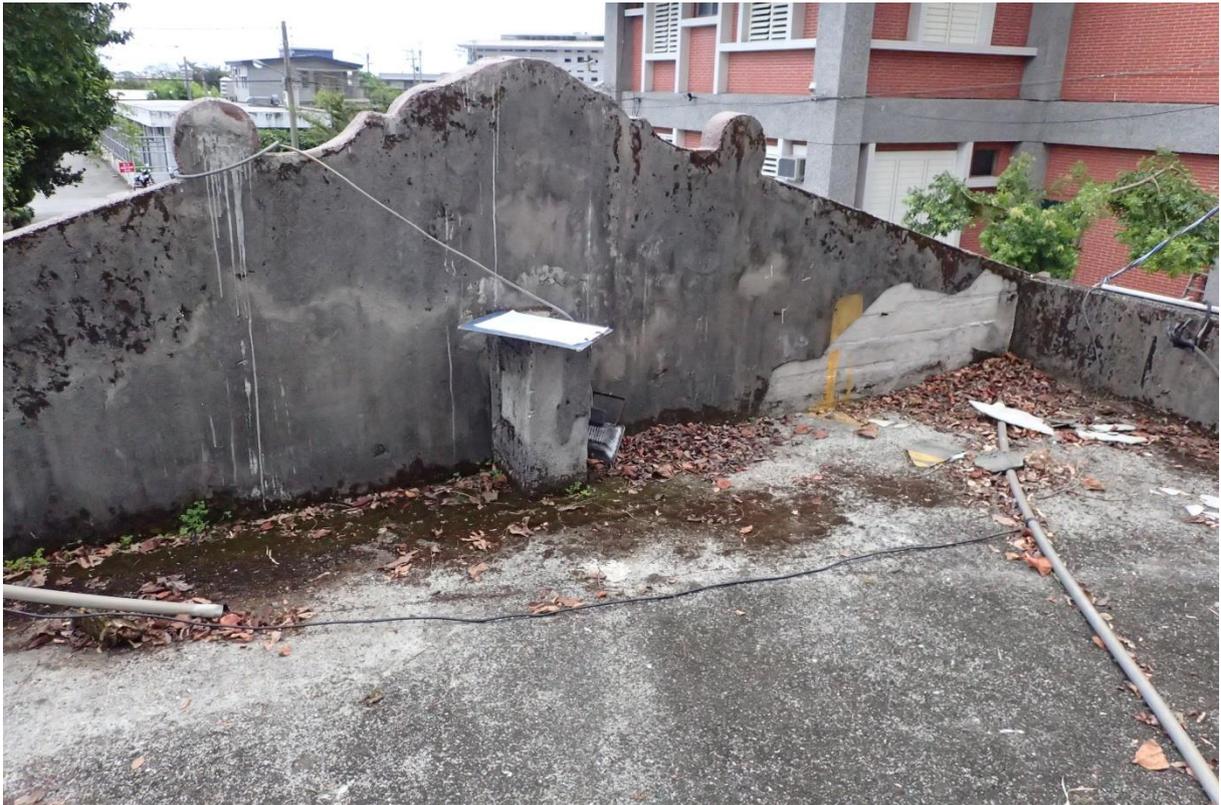
【照片 4-1-5】誦經堂為平屋頂，且興建時並沒有特別設計或施作雨排水設施。

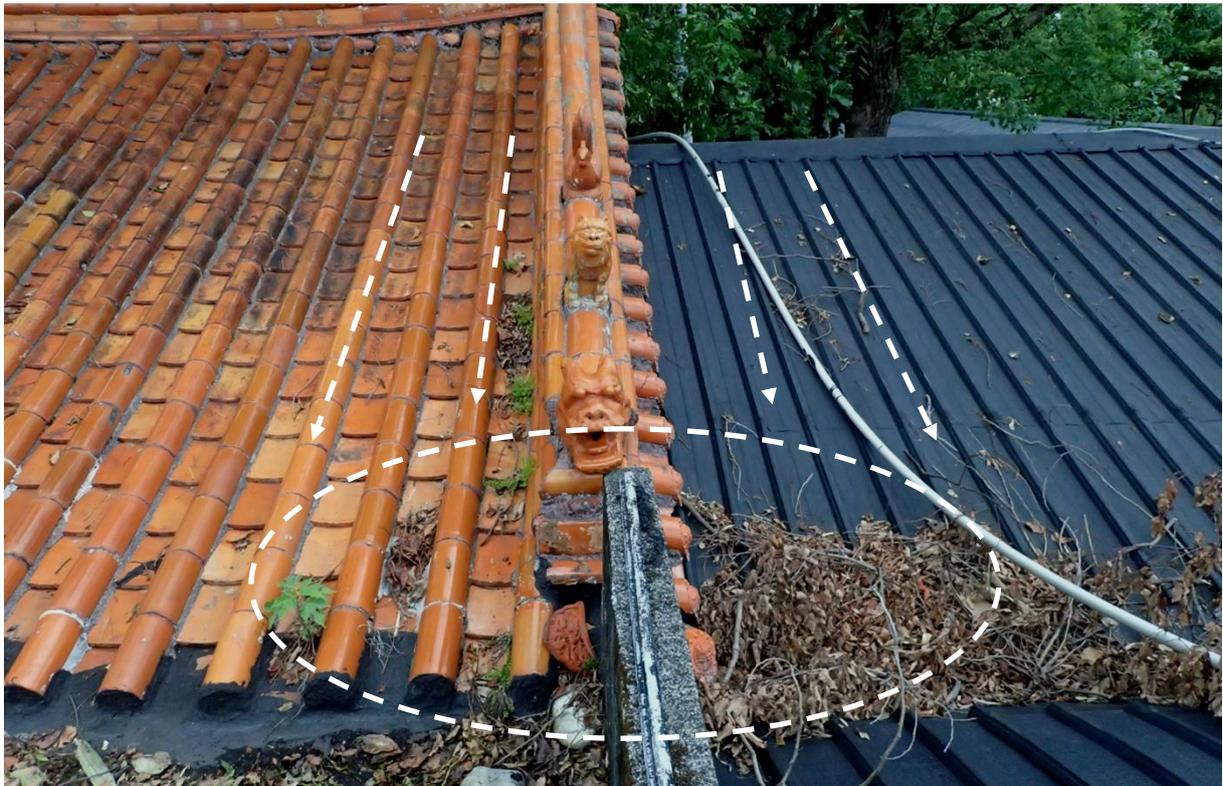
【照片 4-1-6】大殿周邊新設建築物也會將雨水疏導至大殿東側屋簷的南、北兩端，加重原有排水系統負擔。

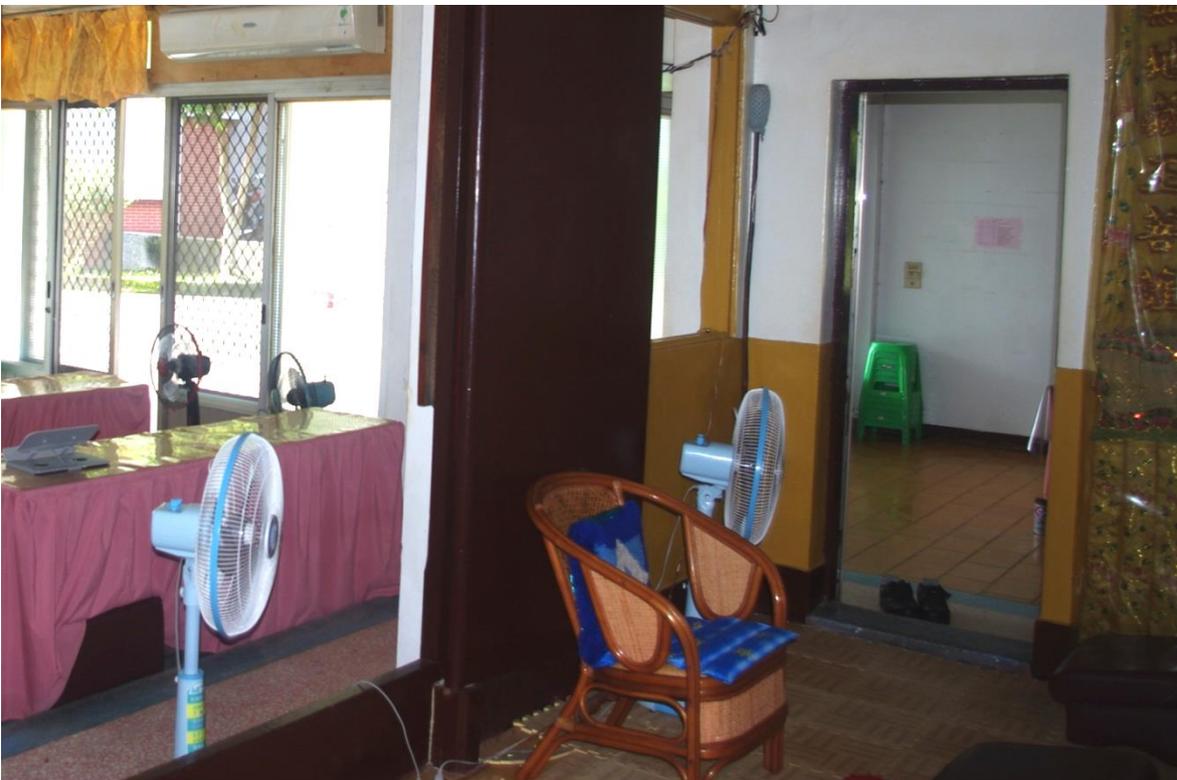
【照片 4-1-37】各設備缺乏統一的規劃與配置的散置在大殿與誦經堂內，反而使空間內部略顯混亂。

本歷史建築的電器設備與管線缺乏規劃，使建築空間呈現略為凌亂的情況，建議未來規劃設計時，可將管線統一收納，外表採用與建築物本體色調相近的方式塗刷、隱藏，以不顯露及不破壞原有建築風貌為原則。

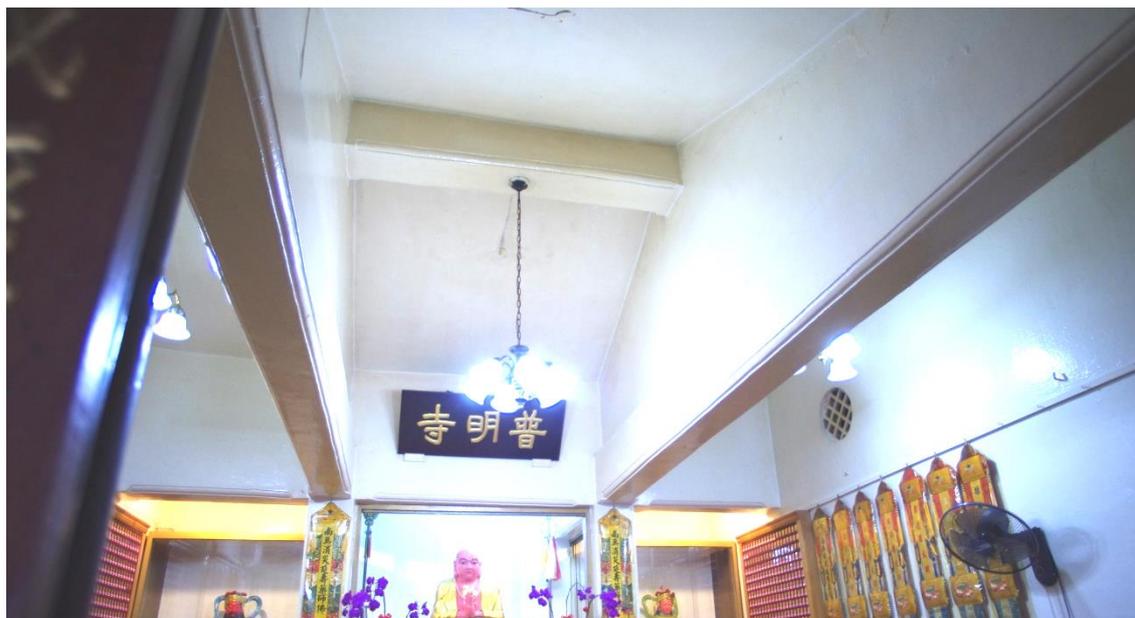
本歷史建築主體建築包含普明寺大殿與誦經堂，大殿為鋼筋混凝土搭配磚造的加強磚造形式，誦經堂為鋼筋混凝土造的樑柱結構，而牆面等主要構件也為鋼筋混凝土或紅磚砌築而成，為避免傷害建築物本體構造，本研究團隊計畫不採用解體、考古挖掘及發掘研究調查，以金屬探測器進行非破壞性的調查為主。

【照片 4-2-1】本歷史建築之一：普明寺大殿為加強磚造構造。

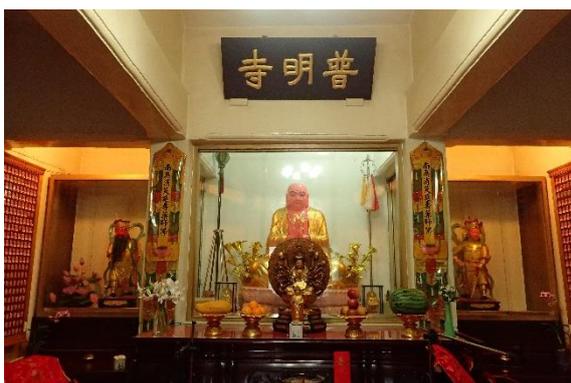
【照片 6-3-1】地藏王菩薩不易搬動，應避免被延燒或重物掉落遭損之狀況。

- A. 災害發生時，由於自日治時期留存至今的地藏王菩薩像連台座為混凝土造，不易搬動，因此應考慮避免被延燒或重物掉落遭損之狀況。此外，可移動的器具與門扇等可移動構件應列入優先搶救考量，搶救後應存放於適當位置，並以依構件形式與位置進行編碼，以利日後清點與修補。
- B. 災害發生之後，應先搶修屋頂，如有破損應儘速加設帆布或棚架保護，避免建築物本體遭受雨水或直接日曬，同時對外的之開口也應封閉，避免外人進入進行偷竊等可能會損壞建築物之行為。
- C. 災後之加固，應先考量使用可逆之工法，並注意人員與機具的進出作業，嚴防對建築物的二度傷害。

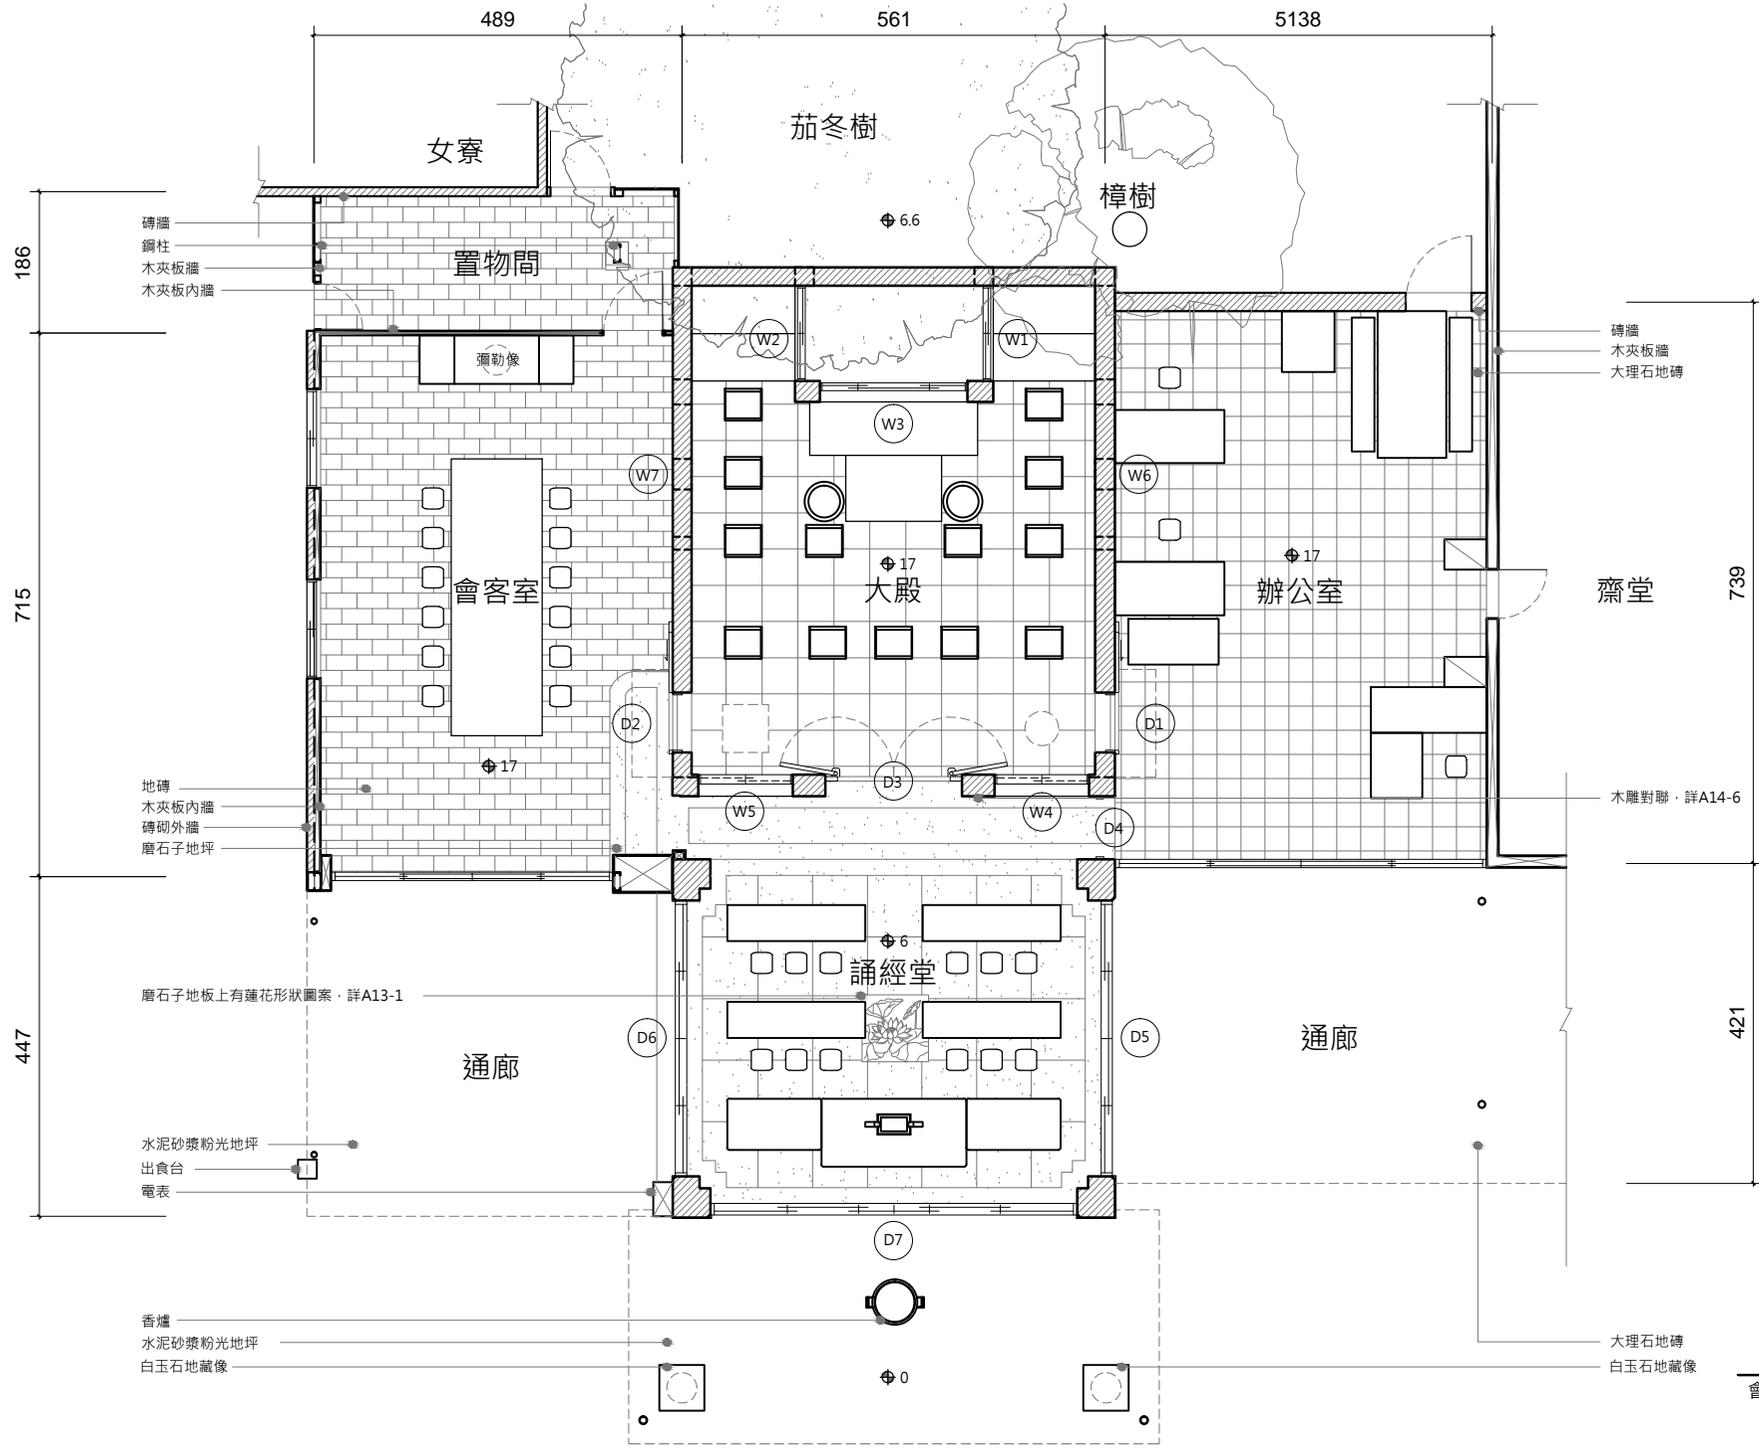
普明寺平面圖 S=1 : 100

會客室與置物間	45.05 m <sup>2</sup>
誦經堂	27.73 m <sup>2</sup>
辦公室	37.23 m <sup>2</sup>
大殿	45.65 m <sup>2</sup>

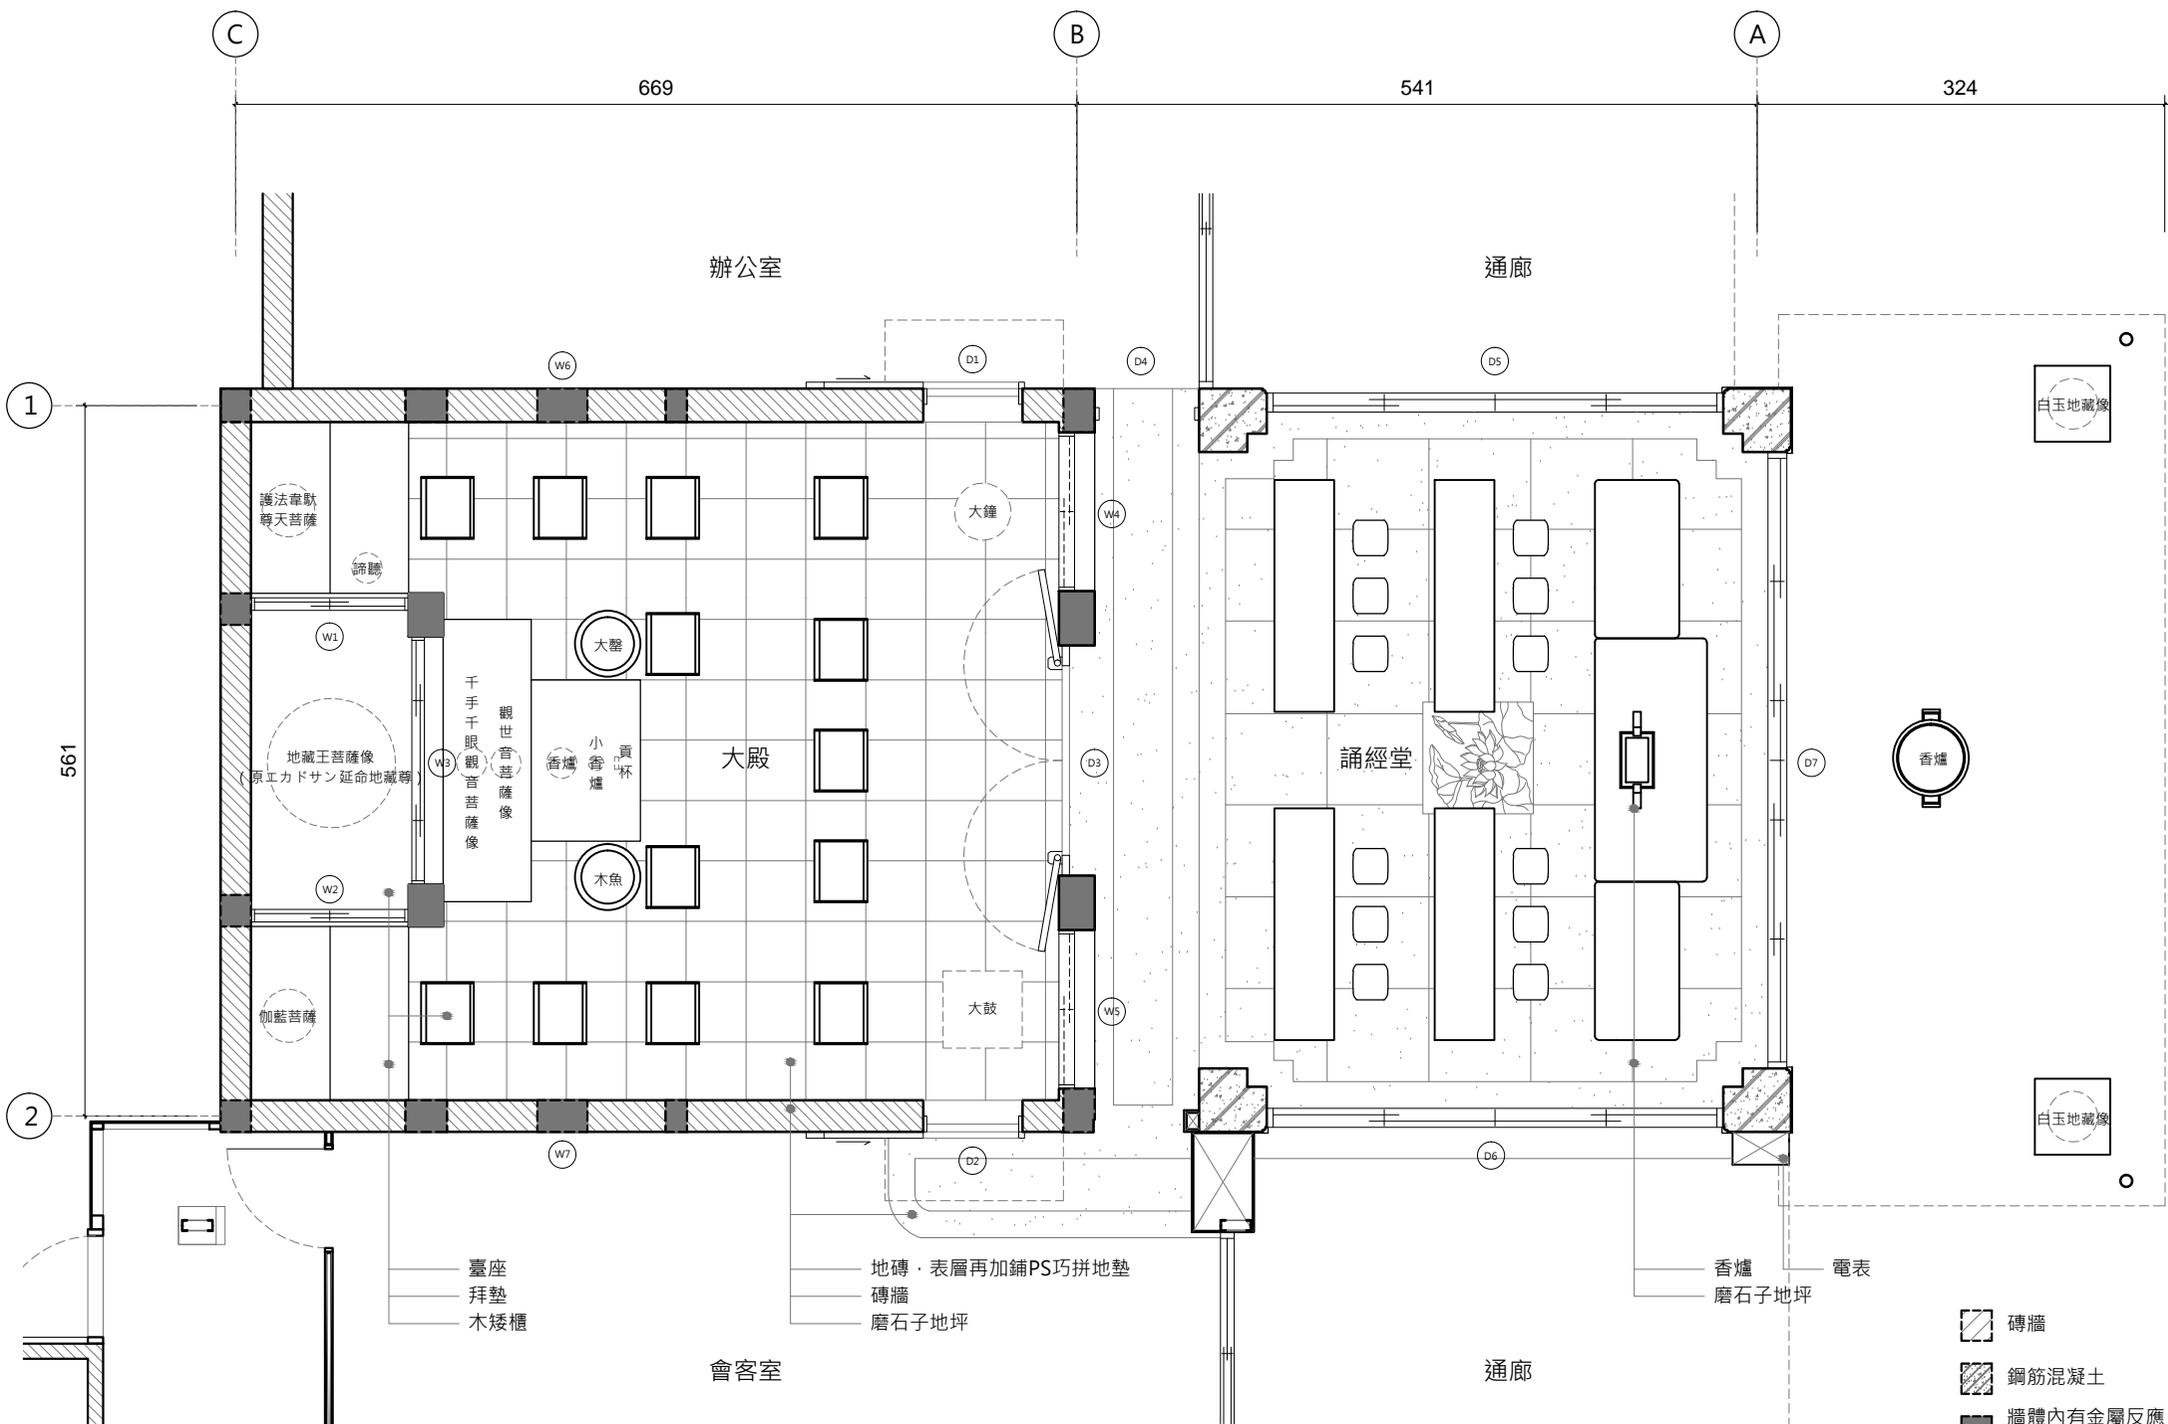
普明寺細部平面圖 S=1 : 60

牆體內有金屬反應  
可能為原有RC柱
