花蓮縣富里鄉豐南村吉哈拉艾文化景觀水路系統 調查研究計畫

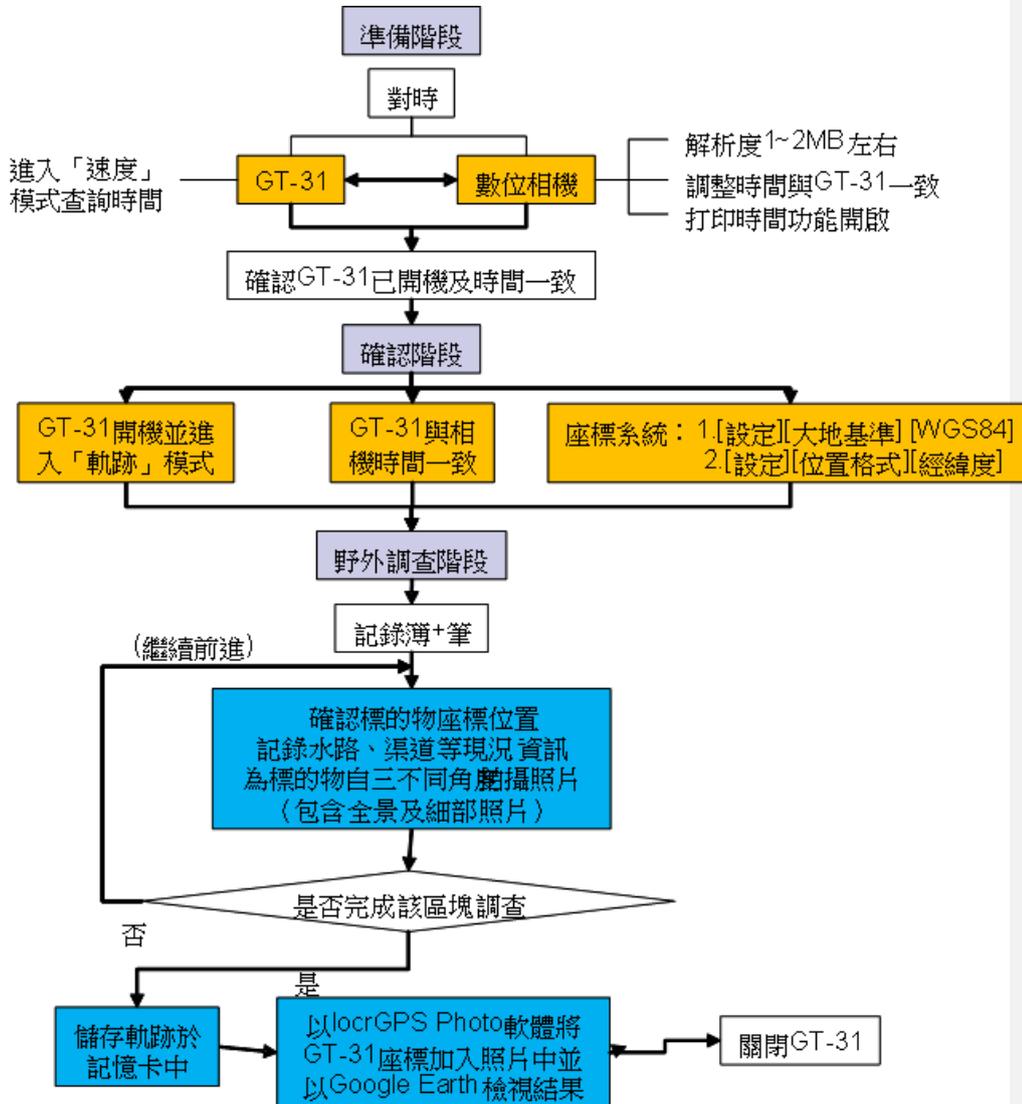
圖 2-1 現地勘查流程圖

- 一、利用 GT-31 GPS 軌跡記錄器、數位相機、locrGPS Photo 軟體等工具，記錄現場行經軌跡與影像，主要包含軌跡記錄與數位相機對時，座標確認、到達現場後確認水路座標位置、記錄水體、堤岸等現況資訊，並為水路拍攝照片紀錄現況，流程如圖 2-1 所示。
- 二、以 locrGPS Photo 軟體將 GT-31 座標加入照片中並以 Google Map 或 Google Earth 檢視結果。

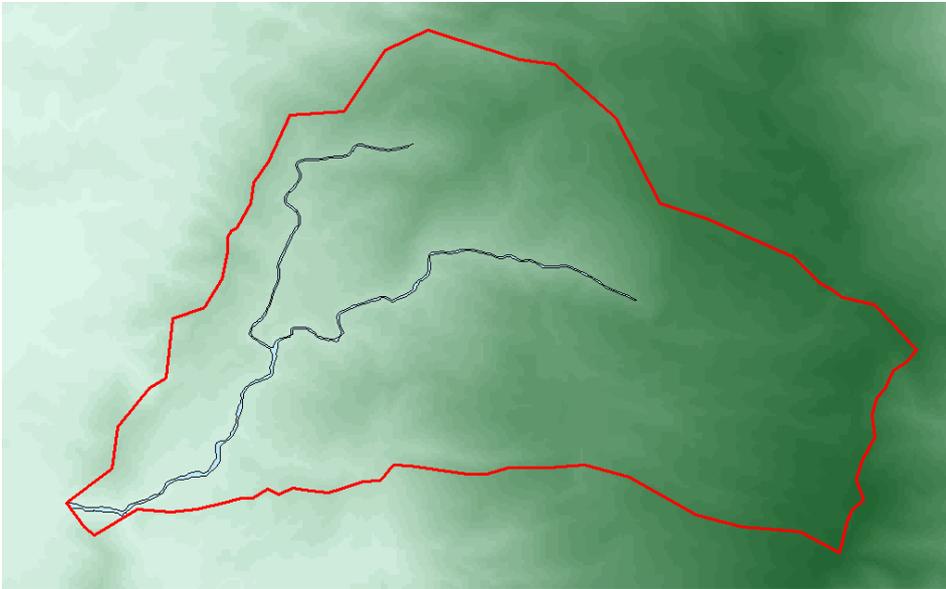
圖 2-3 吉哈拉艾文化景觀保護區數值高程模型(DEM)

數值地形模型為國家重大建設的基礎，舉凡遙測衛星影像糾正、水資源決策與管理、水文模擬應用、洪氾地區溢淹模式分析、工程設計與規劃等，均需有精確詳實之數值地形資料以資應用。本計畫為規劃吉哈拉艾文化景觀保護區內各子集水區水文量，採用內政部 5 公尺解析度數值高程模型(Digital Elevation Model, DEM)劃分子集水區，輔助規劃地表逕流排出路徑(圖 2-3)。

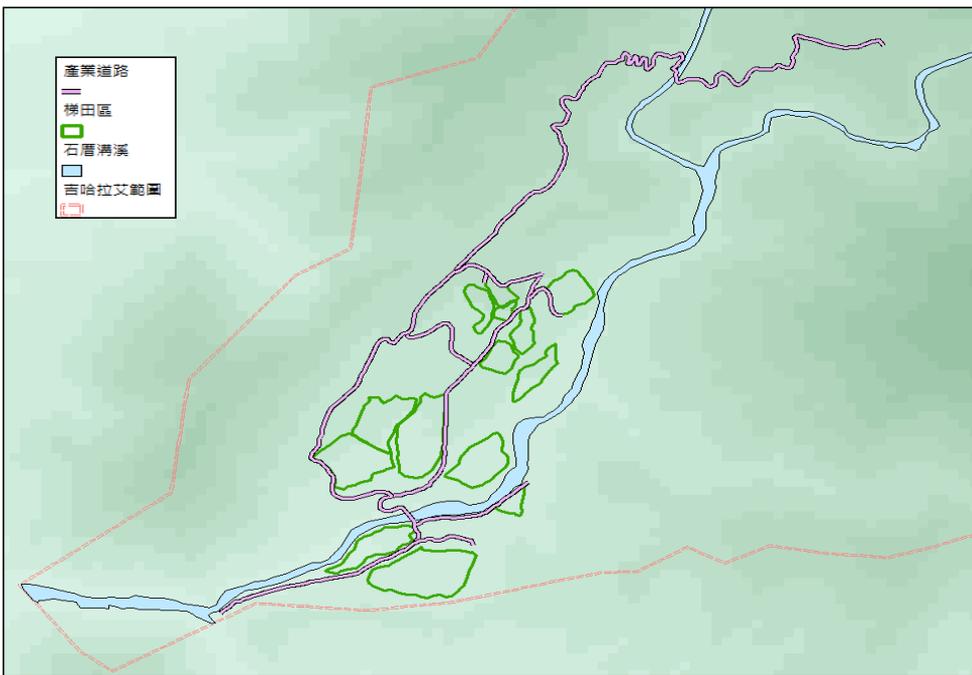
圖 2-11 吉哈拉艾產業道路套疊石厝溝溪、田區及數值高層模型(DEM)

吉哈拉艾的產業道路連接農田與住所，大多位於梯田核心區週遭，主要部份呈現 8 字形，並於左支線向東北方延伸至穿越石厝溝溪。產業道路共 8 條，長度合計約 4600 公尺。產業道路套疊石厝溝溪、田區及數值高層模型 (DEM) 如圖 2-11。

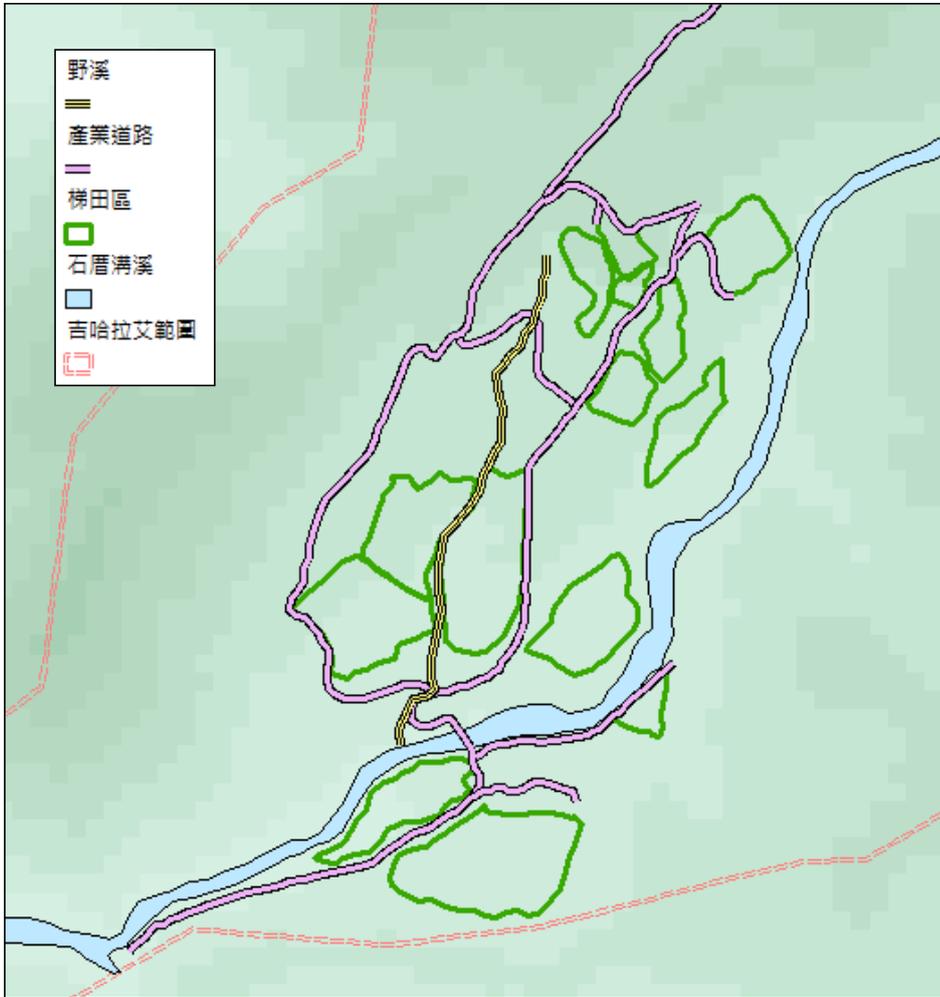
圖 2-12 野溪位置套疊產業道路、石厝溝溪、田區及數值高層模型(DEM)

吉哈拉艾梯田野溪，關係到降雨逕流的排除，山洪爆發或土石坍塌事件常發生於野溪附近，故正確記錄野溪位置將有助於水土保持方案的擬定。核心區附近野溪僅有一條，但其貫穿下游田區，自中環產業道路交界處以下約 200 公尺長度，水土保持局已辦理整治工程，以混凝土梯形渠道保護溪岸，其他段落則保持原始溪流狀態。野溪長度約 590 公尺。野溪位置套疊產業道路、石厝溝溪、田區及數值高層模型(DEM)如圖 2-12。

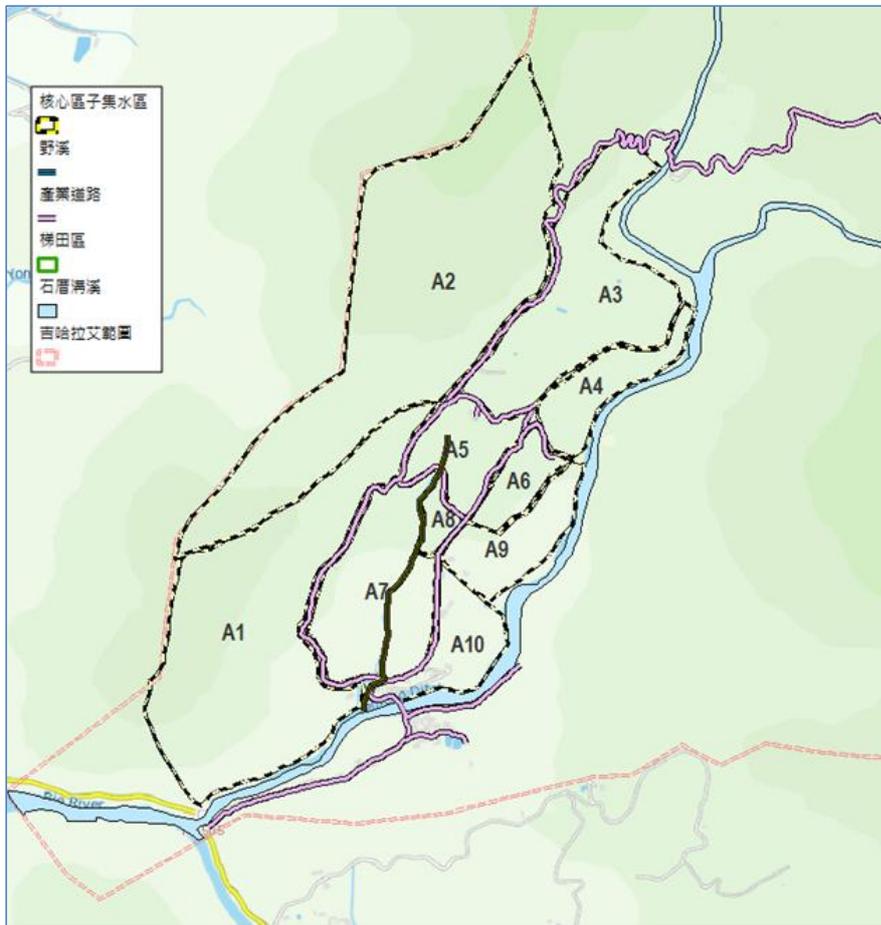
圖 2-13 子集水區位置套疊野溪、產業道路、石厝溝溪、田區及數值高層模型(DEM)

吉哈拉艾水路系統調查，必須包含子集水區劃分，子集水區代表落於地面之雨水流向，其面積與坡度都與降雨逕流的計算有關，本研究依據吉哈拉艾 40 公尺數值高層模型(DEM)，利用 ArcGIS 分析軟體模擬成 10 公尺等高線以概略劃分梯田核心區子集水區。核心區子集水區依自然水理條件及現有產業道路、現有引水圳路等加以劃分，共劃分為 10 個子集水區，其面積共約 68.63 公頃。子集水區位置套疊野溪、產業道路、石厝溝溪、田區及高層模型(DEM)如圖 2-13。

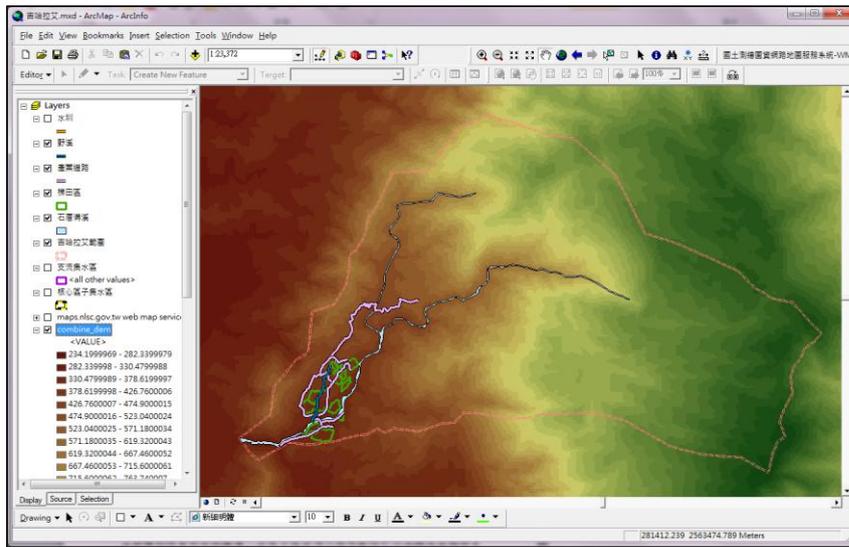
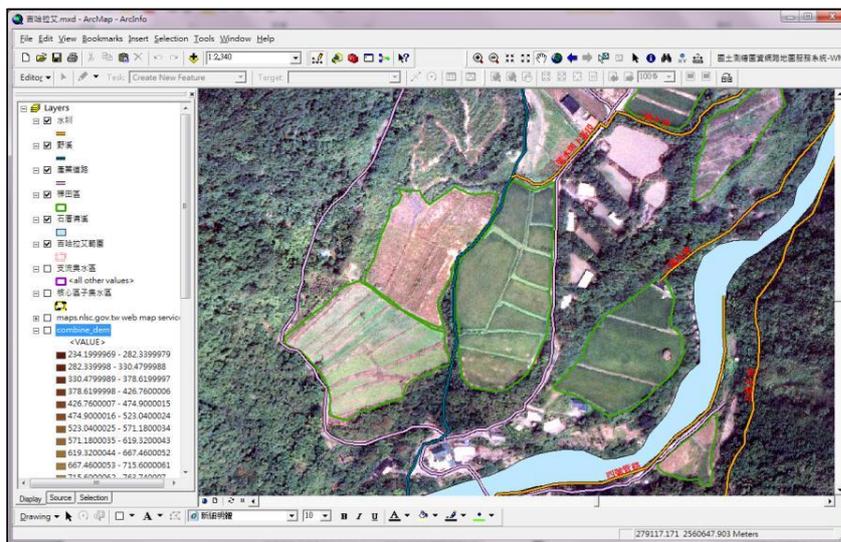
圖 2-14 ARCGIS 軟體整合吉哈拉艾各種地理資訊系統圖層

吉哈拉艾水路系統各圖層，可利用地理資訊系統軟體，如 ArcGIS 或 Quantum GIS 對位套疊，並選擇需要之圖層加以展示，各地理圖層均有分屬之資料庫，方便對空間資料屬性查詢。圖 2-14 及圖 2-15 顯示 ArcGIS 軟體整合吉哈拉艾各種地理資訊系統圖層，方便日後各項工程規劃設計以及擬定生態保育方案之參考，圖 2-16 為套疊水圳、野溪、梯田區、產業道路、石厝溝溪等之 GIS 圖。

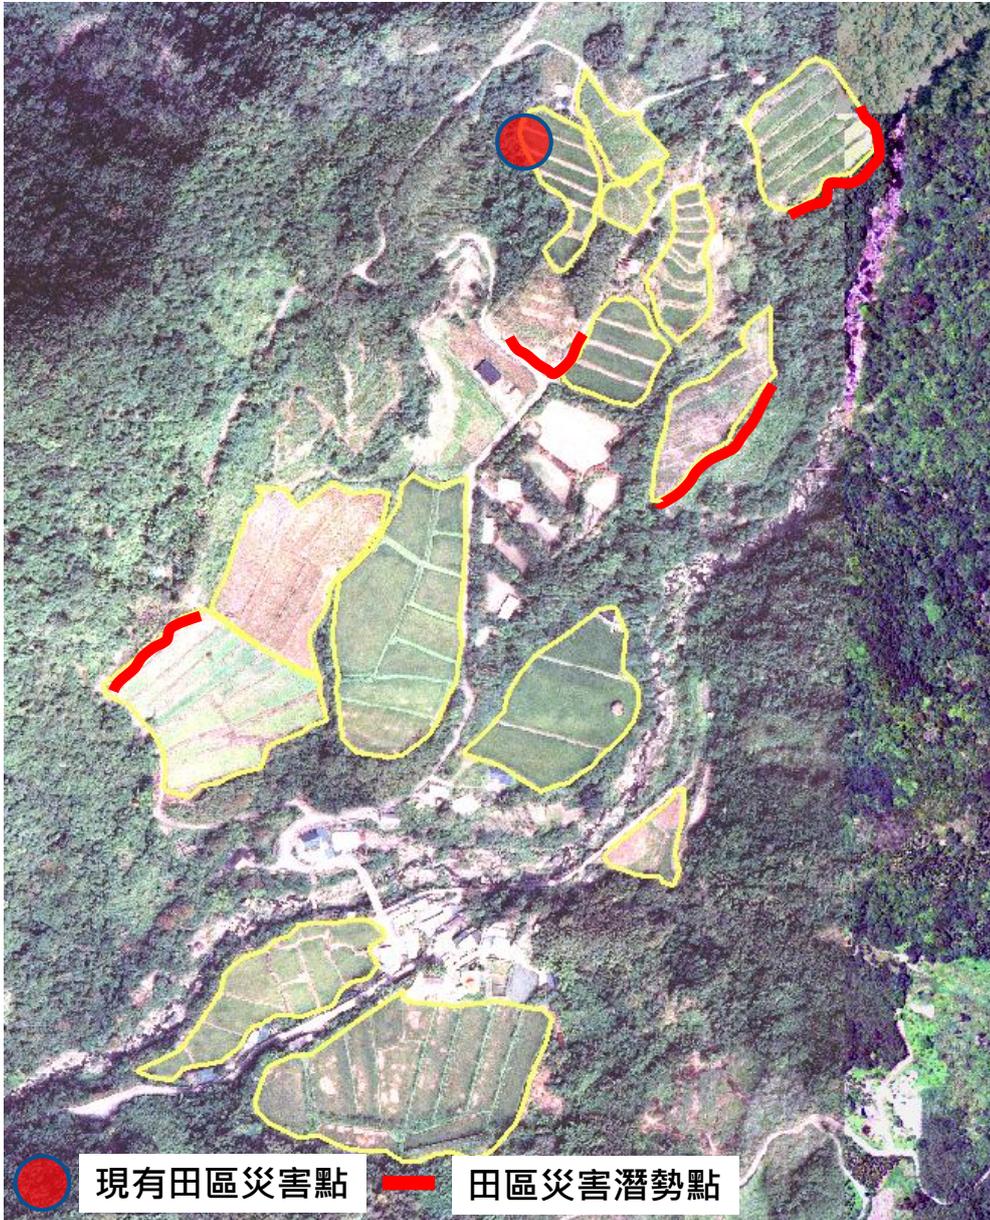
圖 2-20 現地調查田區災害潛勢區域圖

梯田的潛在風險及現況災害如圖 2-20 所示，就地文因子而言，潛在風險處一般位於坡度陡、地表裸露(無植生)、土質條件差(軟弱地盤或填土區)、無水土保持處理(排水不佳)等地點，依上述觀點來看，梯田本身即屬軟弱地盤，且休耕期間地表裸露，若再位處與野溪之交界處，則因坡度陡峻，易因超滲降雨而造成水土流失災害，根據傳統的梯田管理方式，應於颱風豪雨前，增加田區的洩水孔，以防水梯田溢滿，造成田埂破堤現象。

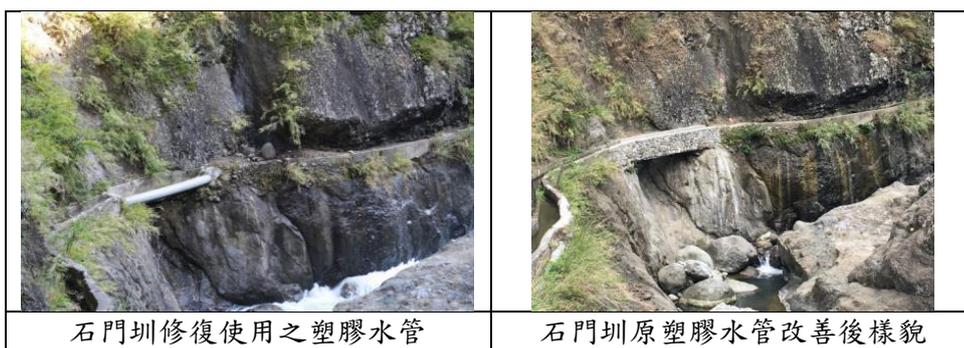
圖 2-21 石門圳以傳統工法進行修整之案例

圖 2-21 即為本區水圳進行原有工法修復復原之案例，圖 2-21(右圖)原為以塑膠水管(臨時工法)進行修復之樣貌，雖恢復石門圳之通水，但卻有違傳統之文化景觀，因此，部落於非農耕用水時期，改以混凝土(原有工法)與塊石貼皮之方法，恢復為較自然之水圳樣貌。表 2-8 為吉哈拉艾文化景觀之區域永續經營與發展方案(草案)，在 B 項「維護梯田水圳文化景觀」的行動策略，梯田和水圳日常修護與梯田和水圳傳統工法修復為重要的工作項目。

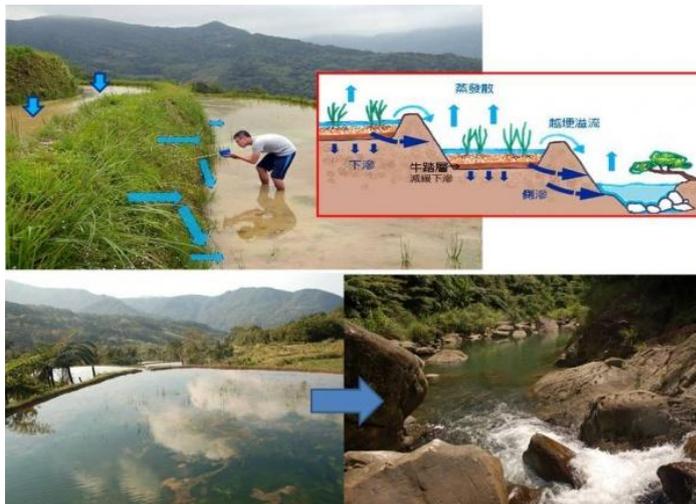
圖 2-22 水梯田蓄水防洪、滯洪效果示意圖

在極端氣候下，暴雨量往往超乎現有設施的承受量，目前日本即積極思考如何提升現有的水田滯洪量，以減少極端氣候的衝擊。最新的研究指出，可以讓水田洪水量降到 6~7 成。旱田因無蓄水功能，因此大約只能降低 2 成。

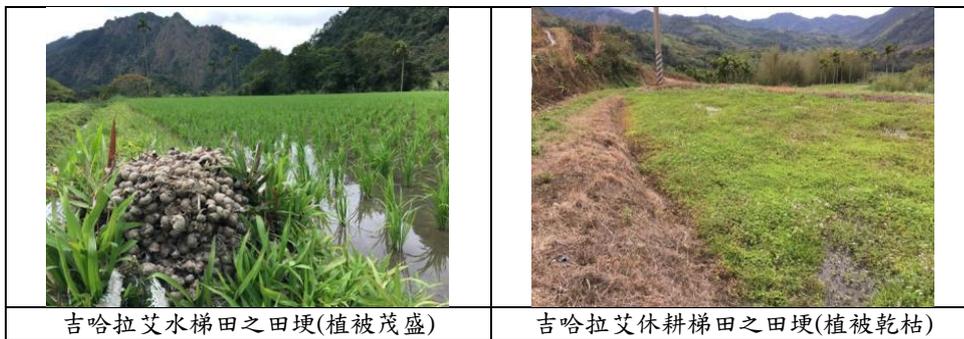
圖 2-23 吉哈拉艾水梯田耕作中與休耕之田埂狀態差異

1. 田埂消失：無法蓄存超滲降雨，導致逕流量增加。
2. 邊坡崩塌：田區土壤表面於土壤水分含量減少時產生裂縫，近外圍邊坡處受雨水入滲裂縫易產生崩塌，此現象在田區噴灑除草劑而無植生保護之情況下更易發生。
3. 階段平台逐漸消失：伴隨沖蝕土砂或邊坡崩塌土砂堆積於田區平台坵塊，田區將逐漸恢復連續坡面狀態，若無植生保護下，將導致沖蝕加劇。

圖 2-23 為本計畫團隊於吉哈拉艾水梯田水路調查時，觀察到耕作中與休耕之田埂狀態差異。

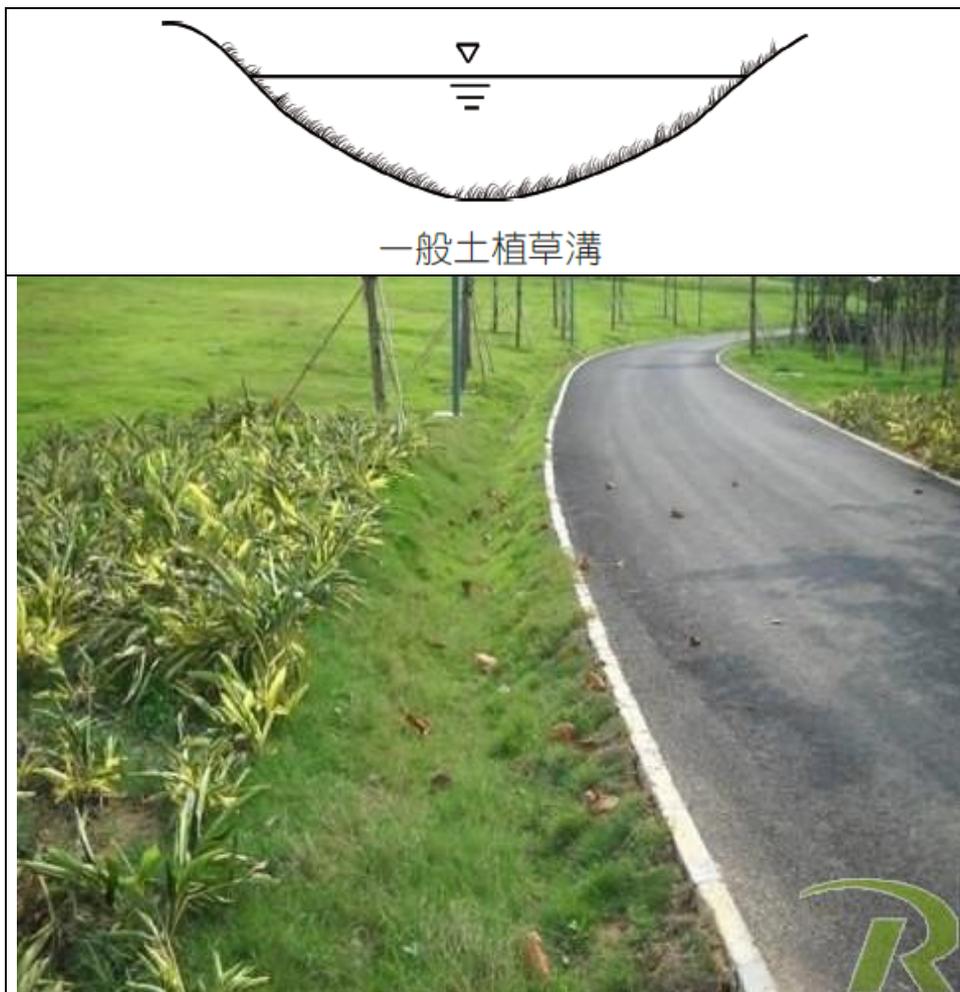
圖 3-3 一般草溝示意圖

建議路邊排水溝以種植草類方式為之，可以有效防止沖蝕，增加土壤入滲率及宣洩逕流。植草可保護溝身安全，減少硬鋪面，維護景觀生態。若為縱向排水，因流速較快，為避免沖蝕，則建議以可減緩流速之近自然砌石溝為之，平時可做為登山健行步道使用。

1. 每隔適當長度，應構築跌水消能。
2. 草類覆蓋良好後方可排水。在未長成緻密植生覆蓋前，暴雨時可用透明塑膠布敷蓋，以防止沖蝕或破壞。
3. 估計逕流量：如截水溝設計步驟。(請參閱水土保持手冊)
4. 草溝斷面形狀：採用淺寬之拋物線斷面。
5. 草種：百喜草與類地毯草等匍匐性草類。
6. 決定草溝斷面大小：按計算所得逕流量大小及溝底坡度，查出所需斷面大小，或按下列步驟決定之：
 - i. 在預定草溝中心線上端及下端各立一樁，以此二樁為基準，其間每隔 5 ~ 10m 釘一樁，草溝如係直線則應使各樁在上下端兩樁連接線上，如按地形調整至平順曲線即為草溝中心線。
 - ii. 按中心線直角方向，自各樁往兩邊量得草溝全寬之一半處各釘一樁，即為草溝兩邊之線。
 - iii. 草溝兩邊之線決定後，中心線各樁即可除去，按預定形狀及深度進行挖掘，各部分深度及寬度，可利用水準儀或手持水準儀及皮尺等工具，隨時檢查並校正。
7. 於挖掘成形後，應鋤鬆種植面土壤，並將良好表土客入，每隔 10 ~ 20cm 挖一橫向植溝，然後以分株法種植，再行覆土並充分踏實。
8. 如有草皮可資鋪用，則自下游往上游方向進行，以寬長 20 ~ 25cm 之草皮，重疊 2cm 接縫鋪植，並覆土踏實；亦可行帶狀鋪植。

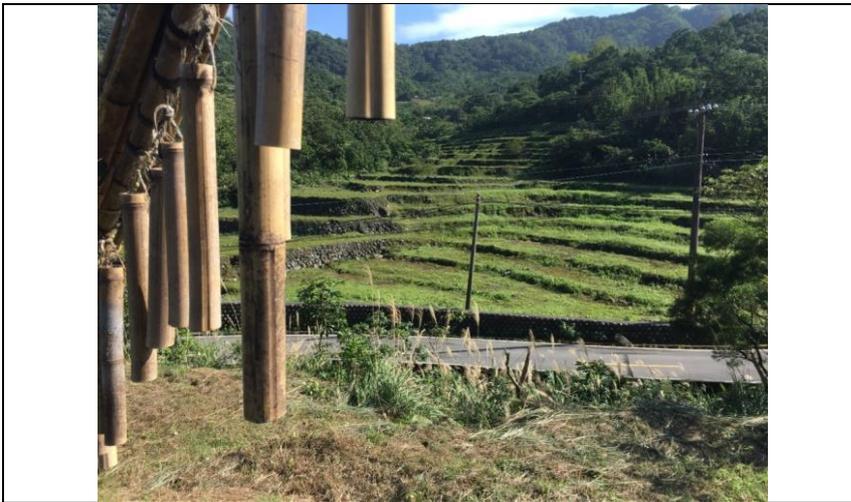
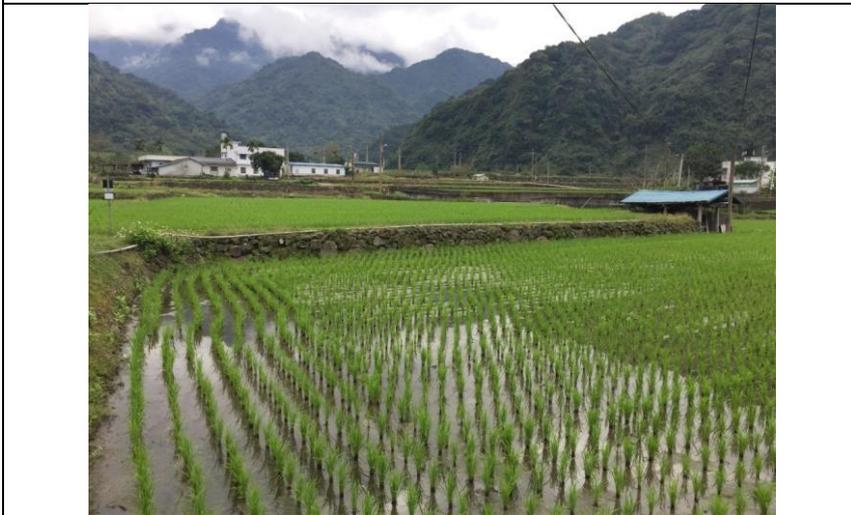
圖 3-5 水梯田砌石田埂範例

梯田田埂材料建議因地制宜，土埂多自然植生，也具生態及土面穩定性，亦可採用砌石(以 5 至 6 個石塊圍繞堆砌)或疊石(交錯堆砌)田埂，可保持自然滲水，增加穩固性，減少水土流失，其多孔隙之特性為一接近自然的護坡工法，植物容易生長，亦能創造生物棲息之環境，其強度及穩定度一般優於土埂，兩者均適合本區之自然景觀。

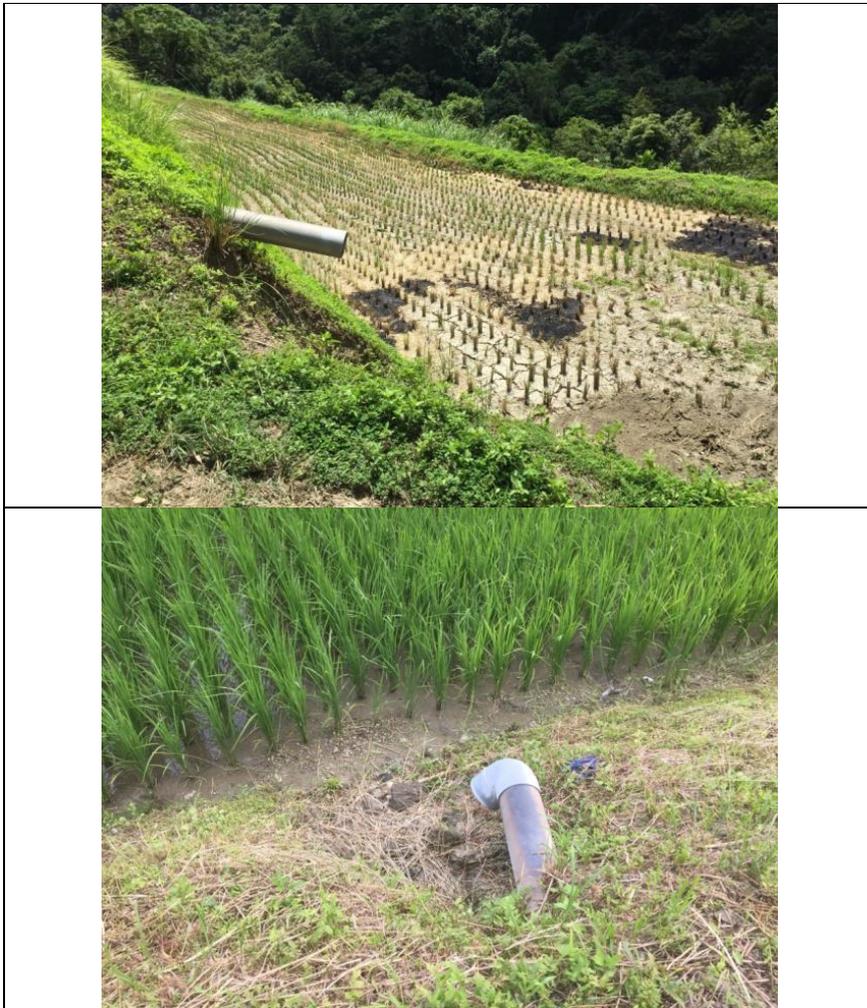
圖 3-7 上下水梯田間之灌溉現況

目前上下梯田間之灌溉水流傳遞方式為直接以 PVC 管銜接，因集中水流易造成下田區之土壤沖刷，建議可改用天然竹管送水，並於落水處設置俱消能功能之砌石跌水(蓄水槽)，並以溢流方式灌溉，並作為蓄水池使用。「跌水」之目的在減緩上田區之灌溉水流經管流傳遞至下田區時造成下田區之沖刷，當跌水(蓄水槽)蓄滿水後可以溢流漫灌方式灌溉，亦可做為蓄水槽使用。

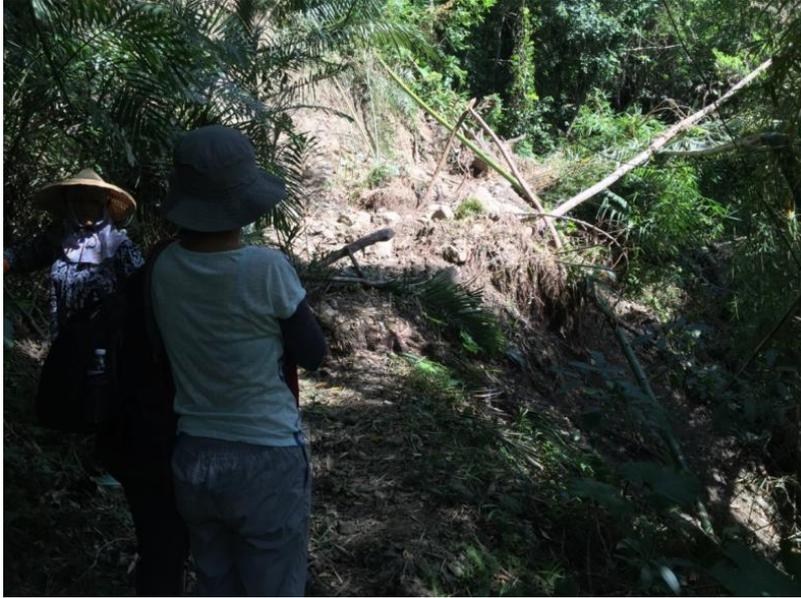
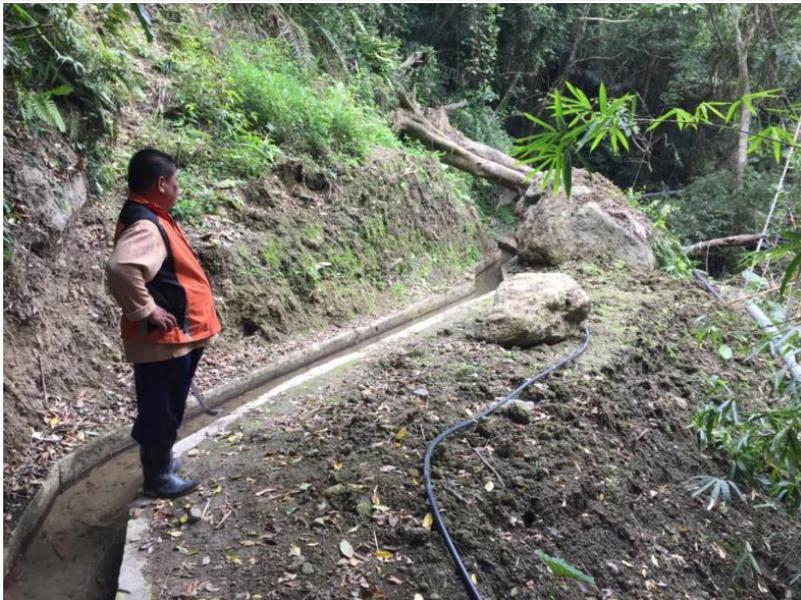
圖 3-9 二號水圳 475M 處上邊坡前後兩次現勘情況比較

本計畫於民國 106 年 3 月 16 日再度現勘二號圳時，邊坡滑落堆置於圳路之土石雖已清除，檢視其邊坡之坡面，雖已略達穩定坡度，但仍為不安定坡面，惟坡面之自然植生已逐漸形成，建議若未來邊坡上方之集水區已做整體截排水措施規劃時，則此邊坡不需再過度規劃截排水措施，僅維持現況或增加人為植生覆蓋，可截阻雨滴打擊，抑制土壤沖蝕，坡面即可逐漸安定。

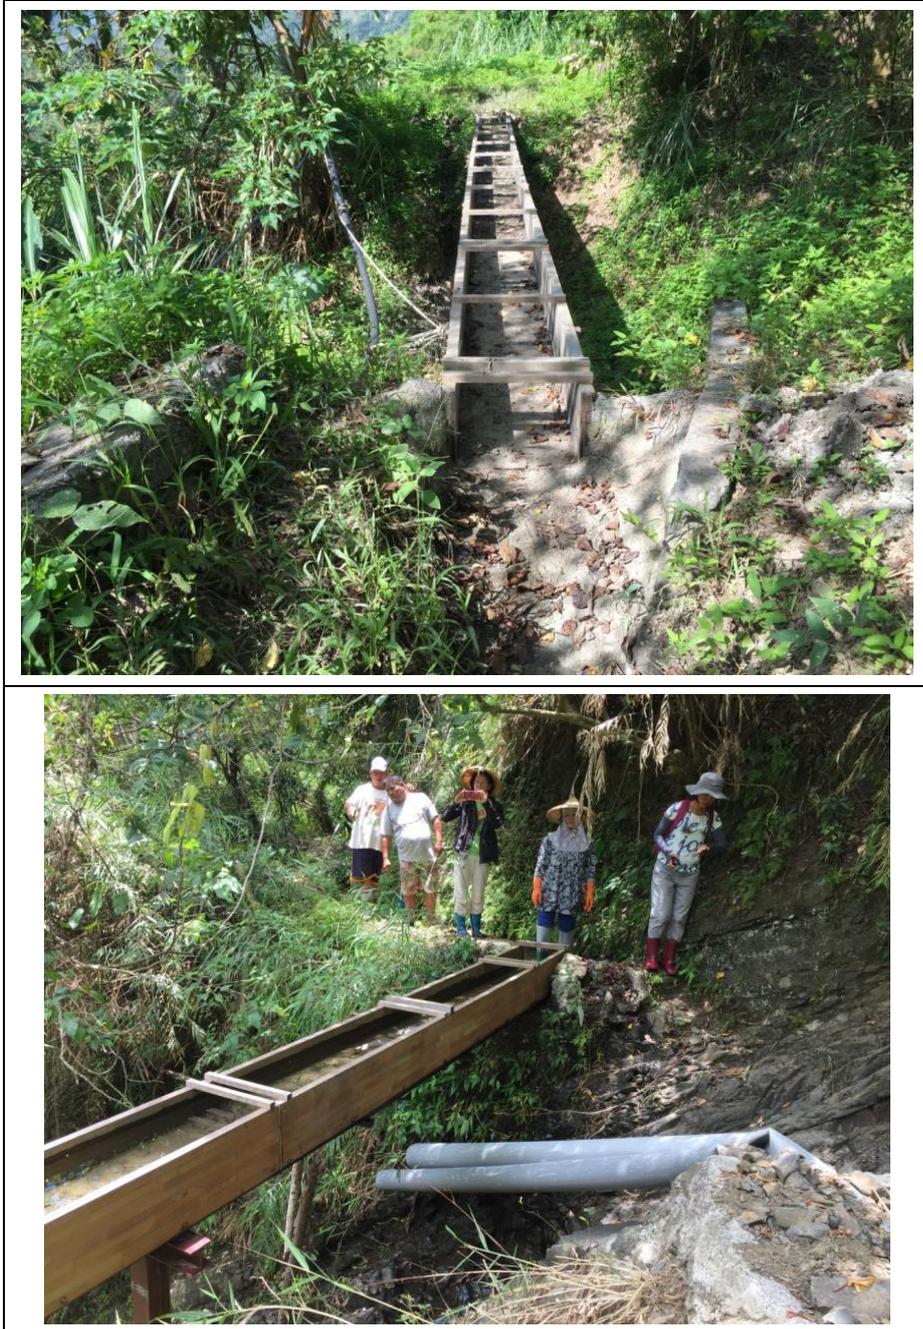
圖 3-10 二號水圳手作木造渡槽特色景觀

此外，目前二號圳部分山谷段為跨越易崩塌之邊坡而採渡槽之截彎取直引水方式，其材料採當地原生木材拼接，基座採用工字樑搭配混凝土基座，若座落於穩定之岩盤，則可持續延用，並為本區之文化特色景觀，僅須定期維護檢查即可。

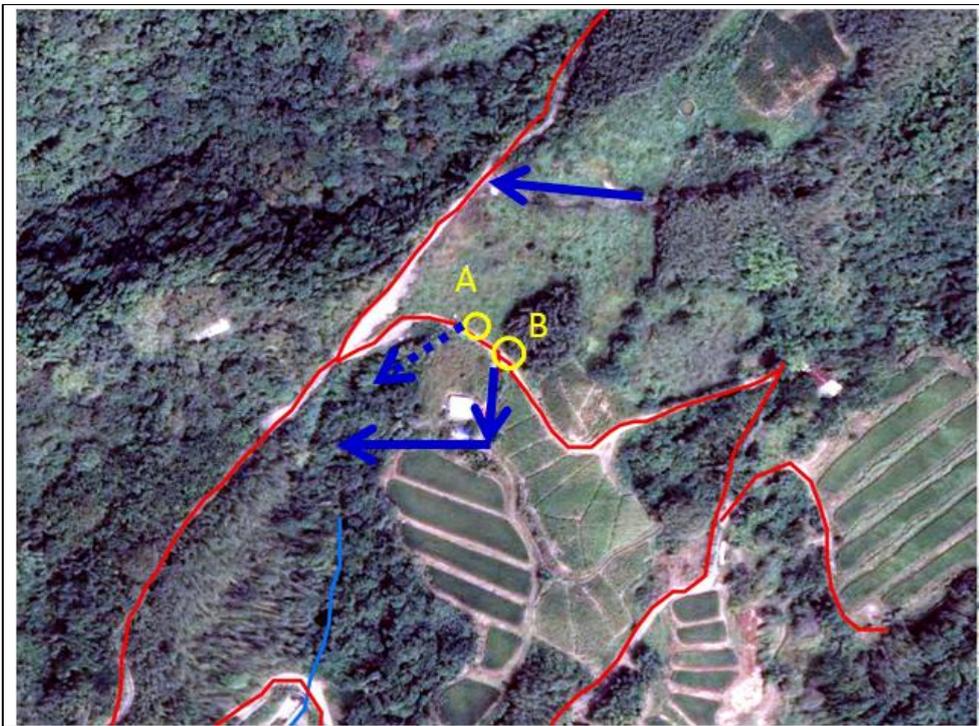
圖 3-11 宋啟源先生梯田上邊坡局部排水規劃情形

現勘通往宋啟源先生梯田之下坡水泥路時，發現水泥路上坡面處有 2 處集水涵管（位置如圖 3-11 之 A,B），為匯集坡面漫地流之水。A 涵管應為通往西側野溪山谷，B 涵管則為通往宋啟源先生之田區。

建議可於北側集水區之低窪處設置滯留池以匯集漫地流，除了可滯洪蓄水外，亦可做為生態池使用，滯留池之出水口再順應地形及現存水泥路以草溝方式有效向西導引至野溪，則豪大雨來臨時，可減輕 A、B 兩涵管之集水負擔。再者，B 涵管通往宋啟源先生之田區之過程中並無明顯之土溝或草溝導引，而係以漫流方式流向田區，豪大雨來臨時易造成田區土壤含水量過高而崩塌，應以草溝方式沿田區邊界向西導引至野溪，可避免大量漫地流溢至此處田區。

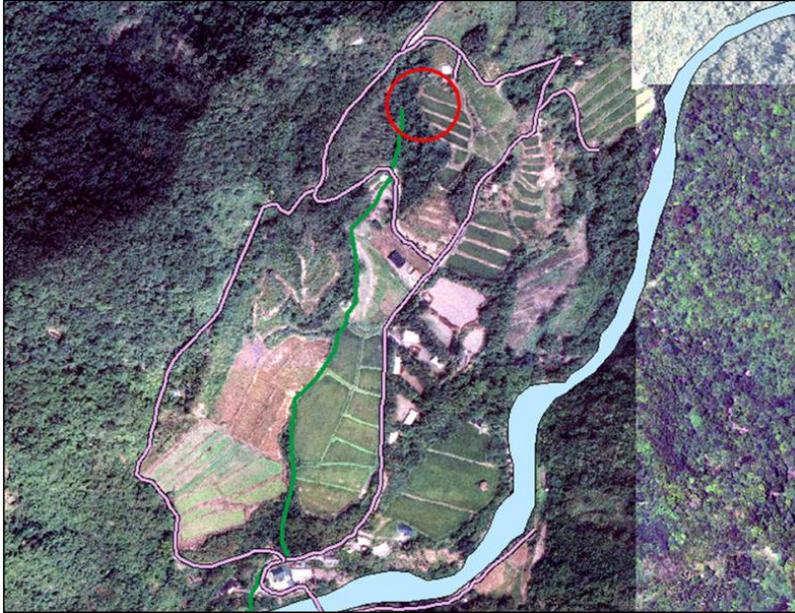
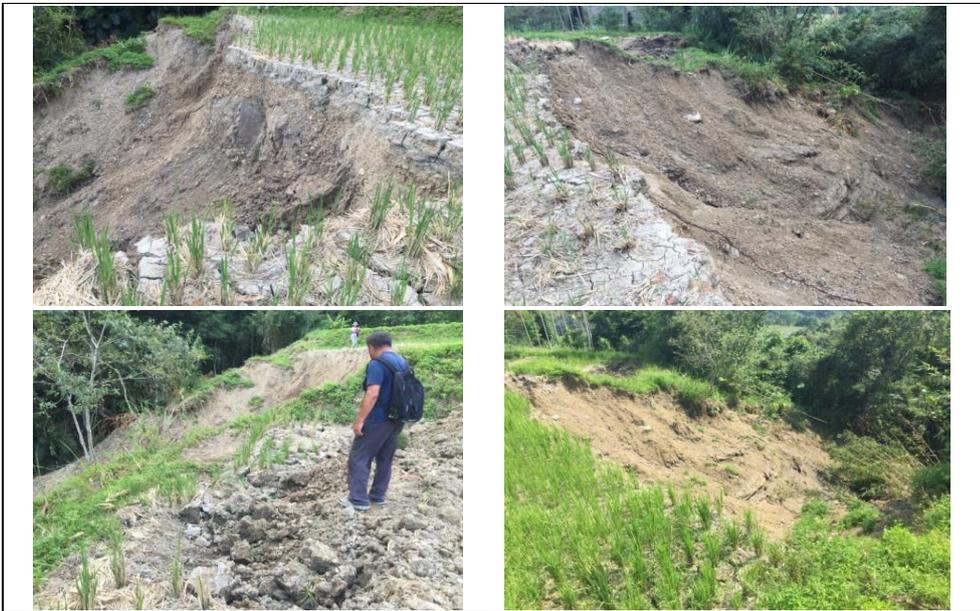
圖 3-13 宋啟源先生之梯田邊坡崩塌處

現勘宋啟源先生之梯田邊坡崩塌處(位置如圖 3-13) 土壤流失情形時，其水量疑似來自上游集水區野溪因阻塞及未有截排水設施有效將地表水導引等因素，大量溪水漫溢至地表後，向此處相對低窪之野溪宣洩之結果，所流失之田區疑似挖填整地並向野溪延伸，相對穩定性低，在土壤水分飽和後無法負荷其載重加上局部水流沖蝕而崩落；現場觀察野溪水位並未有高漲痕跡，溪床土石並未過度沖刷。

宋先生的土地流失問題，原因其一是土壤遭雨水沖刷，其二是灌溉水路或管線排水滲漏問題，導致田地邊坡失衡問題。宋先生的土地崩塌問題並非是旁邊的野溪(乾溝)影響。區域內的餘水分流措施須謹慎，以免造成其他災害發生。

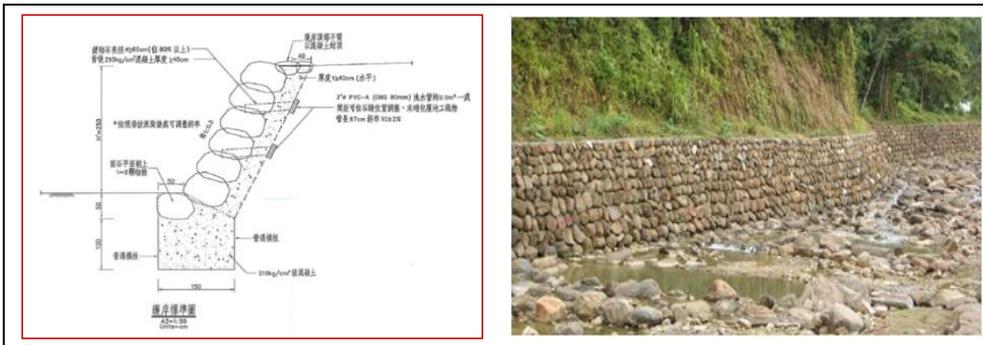
圖 3-15 多孔隙砌石護岸範例

由於溪床並未產生淘刷現象，僅堆置由上游沖落之樹枝、土石，可先觀察此區是否穩定，如無繼續崩解現象，可由其形成安息角度達到自然穩定狀態。如有進一步淘刷情形，可採較低度之砌石護岸(或石籠護岸)，增加邊坡之抵抗力，減低邊坡土壤流失之機率，亦俱生態之功效。(請參考圖 3-15 與圖 3-16)。

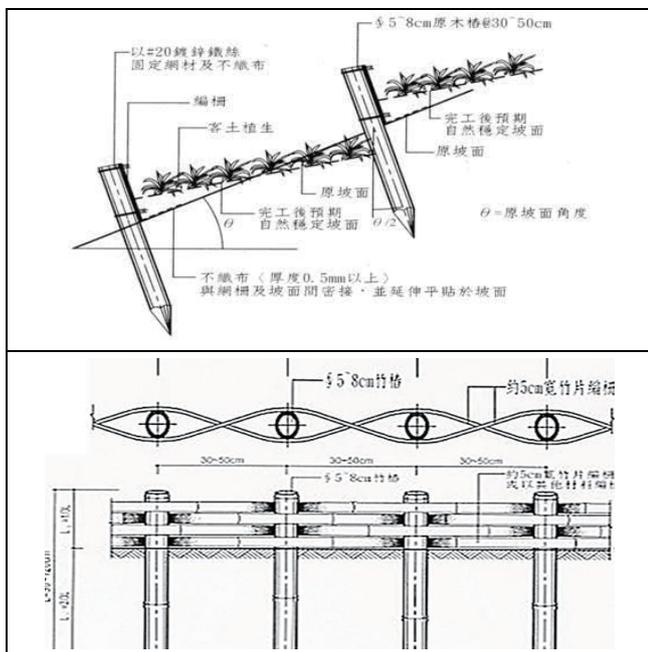
圖 3-17 打樁編柵示意圖

以打樁編柵法(請參考圖 3-17)穩固坡面，改善坡度，營造出有利植物生長之環境後，可防止沖刷，降低地表逕流沖蝕力，達到保護坡面之功能(請參考圖 3-18)，惟未來田區邊坡將形成接近自然之安息角度，其坡度相較於原陡直坡面，將趨於緩和，田區範圍亦將順勢退縮。

1. 施工前需略為整平坡面及消除沖蝕溝，清除危石及植物殘株，並依邊坡形狀及地質狀況於坡頂及坡面構築截洩溝。
2. 打樁間距視坡度與地質條件而異，一般每排樁之行距以 2~3 m、樁距 30~50cm 為原則。
3. 竹樁末端直徑 5~8cm，長度 0.9~1.2m。竹樁打入土中之角度，以垂直線與坡面垂直線交角之 1/2 為原則；打入土 2/3 以上，出土 15~30 cm，樁間以竹片、樹梢枝條或其他材料編柵，必要時得另加鋪不織布。
4. 竹樁以可萌芽木樁材料替代，如九芎、黃槿、水柳、茄苳、稜果榕、榕樹、水黃皮、小葉桑、白肉榕、破布子等。使用萌芽樁時，木樁應保持新鮮，打樁時須保護樁頭，不使打裂；裂開部分需鋸掉，以免影響其萌芽能力。
5. 在較為安定之坡面，為防止表層土移動，以採用埋設方式之編柵為宜。其方法係將木樁先打入地中並挖溝編柵後，回填表土至與原坡面齊高。
6. 打樁編柵後需削土及回填，使打樁編柵上方坡面略呈平台狀。可在平台上直接客土、土壤袋客土約 10cm 厚。或每平方公尺均勻撒布 1kg 之堆肥且與原土壤混合。樁行間可配合撒播或噴播方法播撒種子。

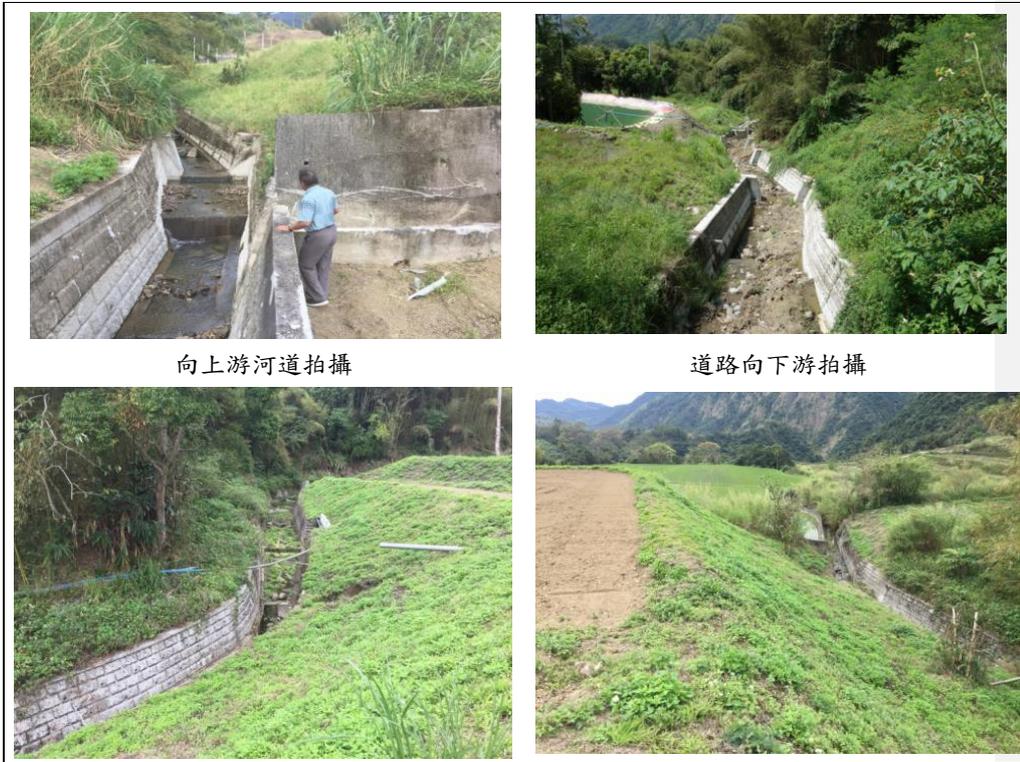
圖 3-20 河道與產業道路會合處下游現有混凝土造型模版護岸情況

本處地理位置如圖 3-19，河道以現有產業道路為分界，其下游目前為水保局已完工之混凝土造型模版護岸工程及階梯狀固床工如圖 3-20，依 104 年 5 月 14 日召開之協商會議內容(詳附錄五)，陳情人之說法「去年 2 次颱風，溪溝崩土嚴重，我們土地位居下游的農民都休耕 2 期了，確實有施作本工程的需求」及「這條坑溝整段都有崩塌」等研判，此工程係因已產生溪溝崩土而淤塞河道之情況下陳情施作；另規劃設計單位創源技術顧問有限公司說明「本工程施作護岸長度計 249.1 公尺，包括 6 個跌水工、10 座新建固床工與 2 座階梯，以水泥造型模施作」。而實務上整流工程原則上應發揮減低流速、保護溪岸、穩固河床、穩定流心等功能，研判水保部門採用此工法之原因，應係考量相對於生態工法，此工法可縮短工時，即短期

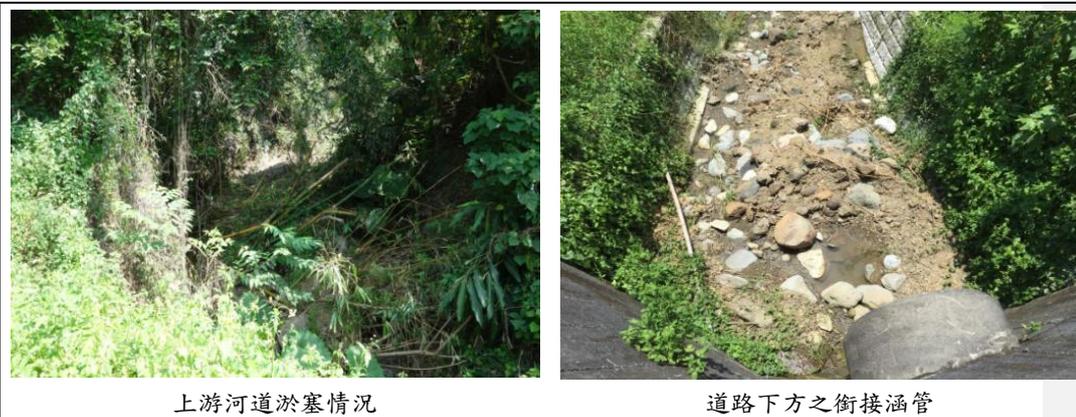
上游河道淤塞情況

內即可完工，故僅依 104 年 6 月 8 日再度召開之工程用地協調會之會議(詳附錄六)，決議「基於維護人民生命財產及居民生計，本工程經與會代表(廖國棟立委服務處…)及村民等，一致同意本分局依原發包設計圖說施作」即入施作，故而未考量與在地自然景觀是否相融合之問題。惟其上游之河道因枯倒樹木及宋啟源先生之梯田土壤流失、道路下方之銜接涵管通水斷面不足等問題(圖 3-21)，使本河段已發生土砂淤塞致水流無法正常向下游方向宣洩之情況，需針對河道進行清淤整治。

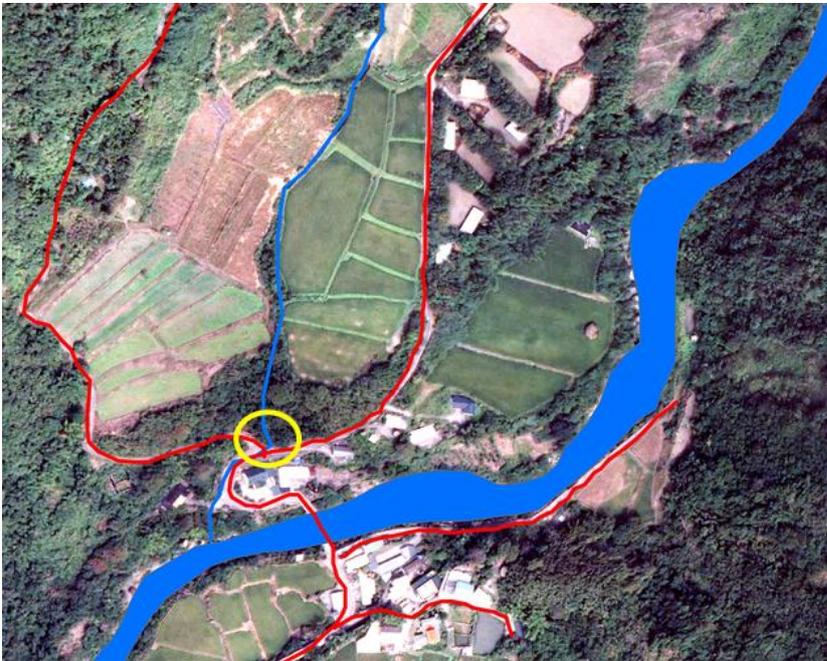
圖 3-25 石厝溝溪右岸第一支流出口處

石厝溝溪右岸第一支流出口處地理位置如圖 3-25，出口處與產業道路相交，下有一箱涵導引至石厝溝測，現況天然礫石林立，其兼具減低流速、穩固河床、生態棲地等功能，雖偶因豪大雨致落石堆置於道路上影響交通，惟比較其前後期巨石及礫石堆置情況，基本上差異不大，顯示其已達自然穩固之安定情況，建議若未來整體集水區已做整體截排水措施規劃時，則此處不需再進行治理，僅維持現況即可，並保護自然生態棲地。

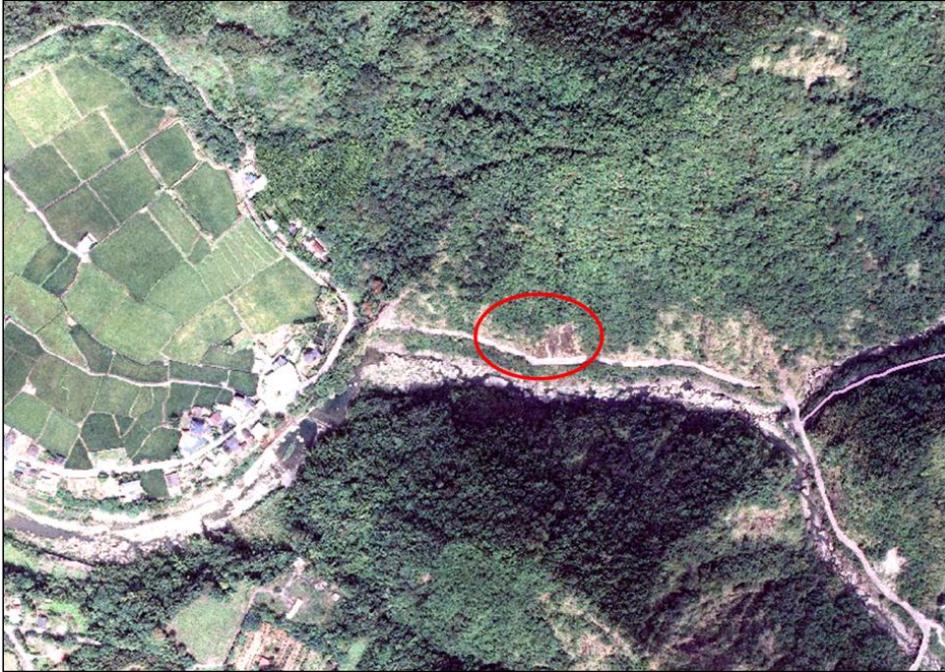
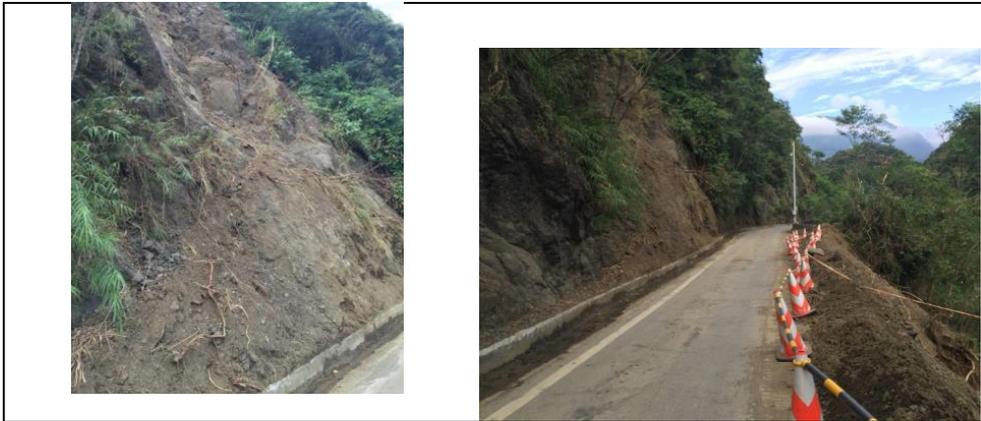
圖 3-28 台 23 縣東富公路 7K 處公路邊坡崩塌情況

本處位置如圖 3-27，道路邊坡為陡直且破碎地形，遇颱風或豪大雨即發生崩塌，除阻斷公路外，亦造成下邊坡處之石門圳阻塞而影響灌溉(如圖 3-28)。

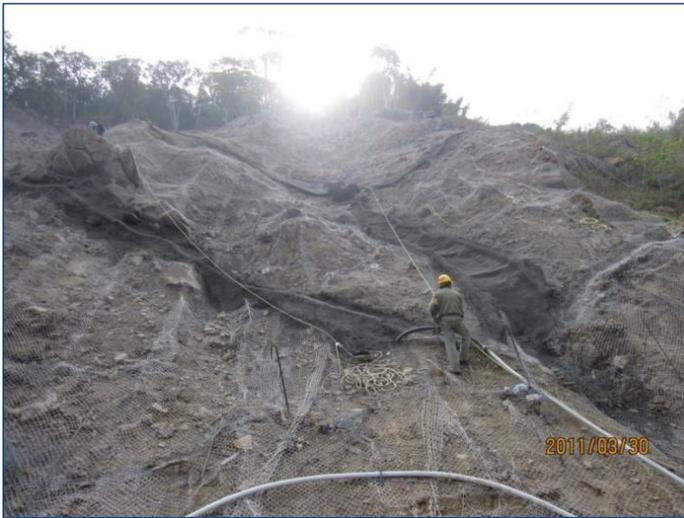
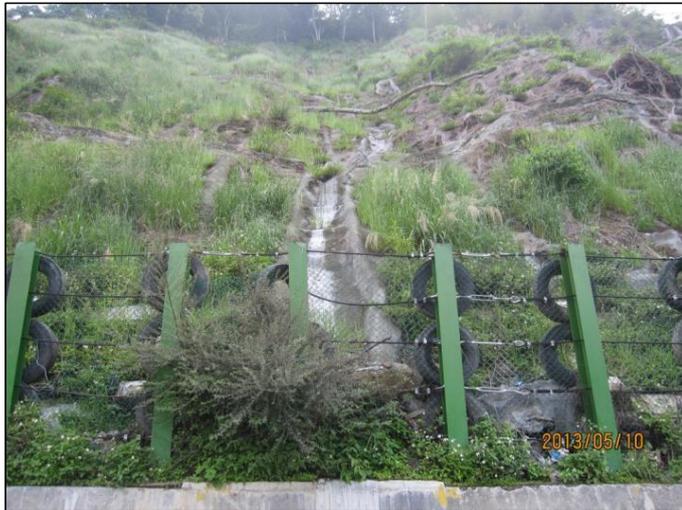
圖 3-29 菱形鋪網噴植配合格樑框錨定方式施工情形

除上述方式外，若經費充足，亦可加強邊坡之穩固，則可採用菱形鋪網噴植、格樑框及錨定三種方式配合進行復育，兩者均應搭配坡面截排水之噴漿溝(如圖 3-30)，此等復育方式若後續維護良好，均可達到綠美化及保存文化景觀之功能。

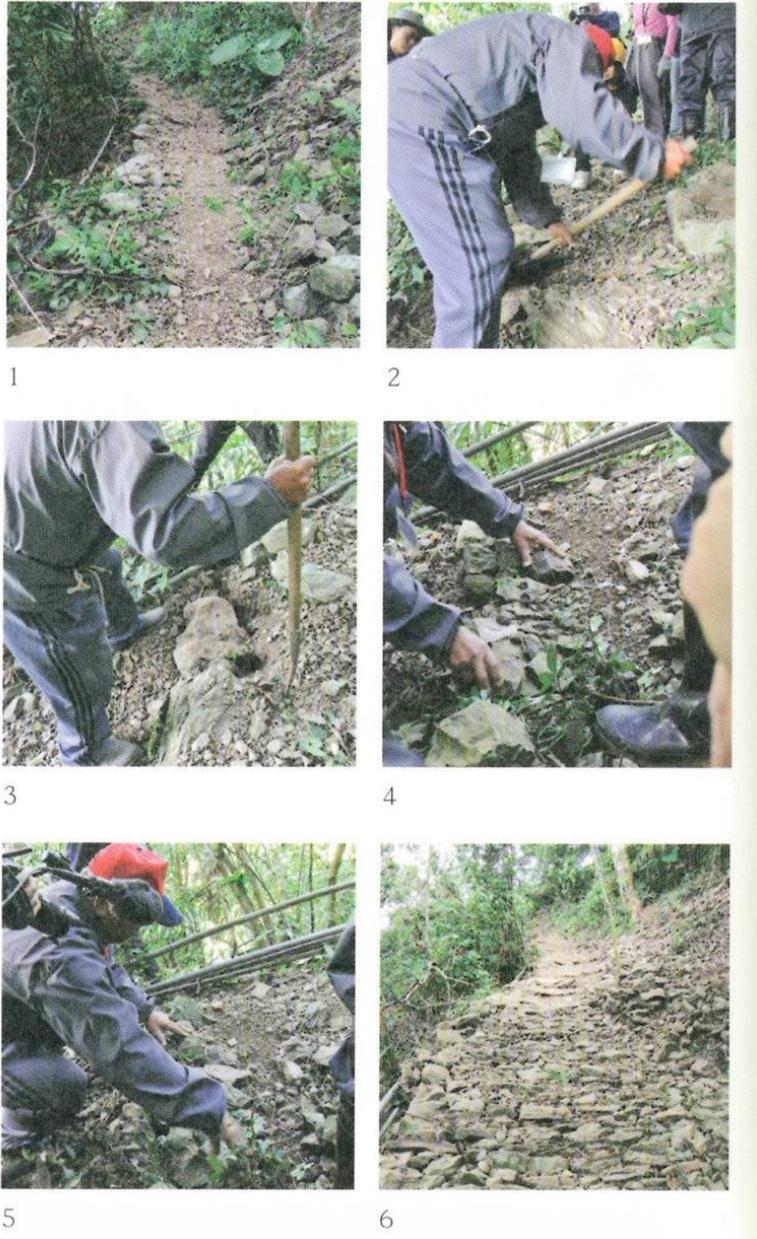
圖 4-1 手作步道砌石鋪面施作圖

1. 蒐集現地塊石備用
2. 施作順序由下而上，於預定施作路段橫向開挖，開挖深度依石塊大小而定。
3. 依次排放第一層塊石，相鄰塊石必緊靠互相咬合，而露出面即為完成後的步道面，應盡量切齊平順，此外第一層應盡量挑選體積大的塊石，加強穩定以免土石滑動。
4. 接續排第二層時，注意塊石接縫應與第一層錯開，塊石的擺放有如拼圖，應盡量調整至和其他相鄰塊石咬合最適切的方向與角度。
5. 重複「步驟 4」逐層施作至預定施作路段終點。
6. 將碎石、岩屑回填塞滿塊石縫隙使完成面更平順即完成。
