| 中正路 618 巷 9.10 號 A 棟建築毀損程度 | | |

A 棟歷史建築外觀現況圖

| 案名 | 委託單位 | 執行單位 | 圖名 | 比例 | SCALE | 圖號 DRAWING NO. |
|---|---|---|---|---|---|---|
| 花蓮縣定古蹟暨歷史建築美崙溪畔日式宿舍調查計畫 | 花蓮縣文化局 | 國立東華大學環境政策研究所 | 中正路622巷6號側向立面圖 | 1 | / 100 | H-04 |

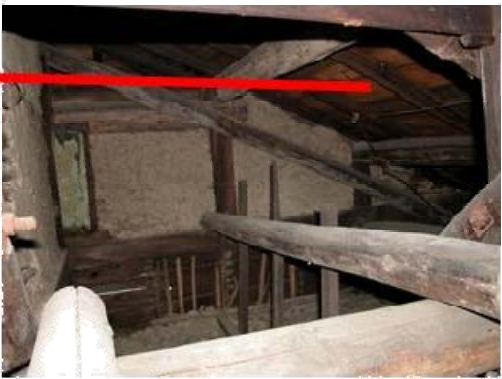
屋面板潮濕黴菌產生

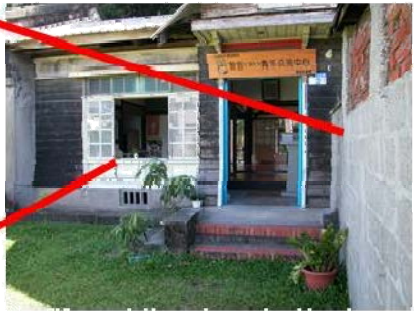
增建部分建議  
拆除
