## 第四章 檢察長宿舍的科學鑑識與記錄

### 第一節 構造劣化調查

## 第二節 結構安全評估

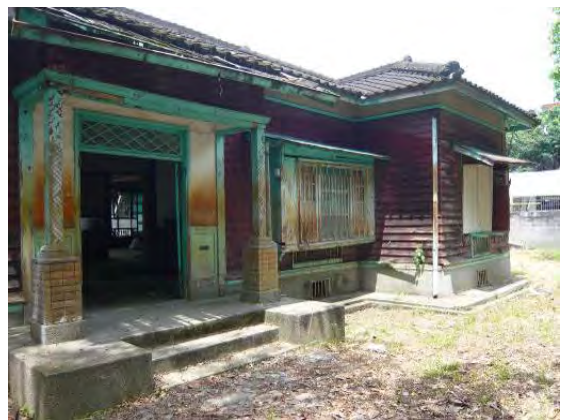
檢察長宿舍位於花蓮市區內，建築物座西南面東北向。正門庭院有庭園造景水池（照片 4-1），目前無使用而堆滿枯枝落葉；宿舍基礎為水泥硬鋪面，周遭則為土壤綠敷地環繞（照片 4-2），敷地土壤地含水豐沛且表面草本植物生長旺盛，可成為土棲型白蟻繁衍、棲息的環境。而修剪枝條及刈除雜草的廢棄物，堆置於建築物周圍（照片 4-3），也容易造成涵養水源，成為生物性危害因子孳生的環境。

照片 4-2 周圍地坪為土壤綠敷地

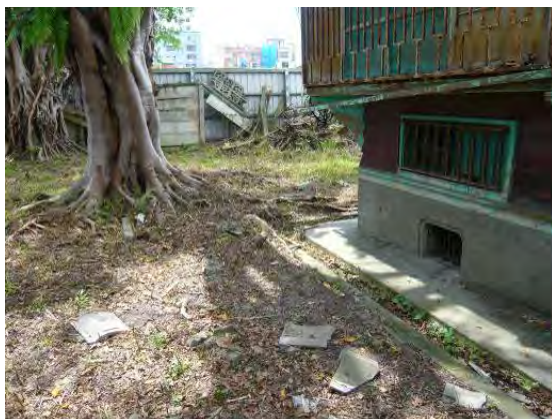
由於榕樹的根系發達，已經蔓延到宿舍基礎下方（照片 4-4），且在建築物的裂縫處也發現榕樹的生長（照片 4-5），可對建築物產生危害。此外，烏桕樹皮發現白蟻的遮蔽管及活體白蟻（照片 4-6），值得管理單位重視並加強管理維護工作的落實。

照片 4-4 榕樹根系危害建築

- 一、修復後須擬定管理維護計畫，並落實日常保養，巡視屋頂滲漏、排水狀況及清理排水天溝，平時須注意各空間的通風以及周遭環境整潔，並作成記錄呈報主管機管。
- 二、周遭植栽的生長需列入管理範圍，枝葉定期修剪，避免蔓生而危害到建物。
- 三、古蹟建築屋頂常受到生物性的破壞，其中以植物附生或落葉堆積的影響最大。對此，屋根的定期檢視十分重要，若周遭植物附生或排水設備堵塞，應儘速排除並將植物造成的裂隙填補。
- 四、日常管理維護應實施定期維修，延請專業人員進行整體性的水分載重調查，並以適當的非破壞檢測技術進行評估，再依檢測結果提出現況報告或改善建議。

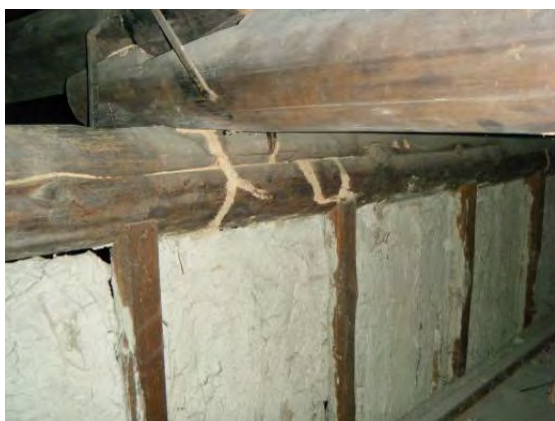
現場調查發現，檢察長宿舍木屋架層普遍受到嚴重白蟻危害，構件表面佈滿白蟻遮蔽管，蛀食構件比例極高（照片 4-9、4-10）。

照片 4-9 屋架構件上的遮蔽管

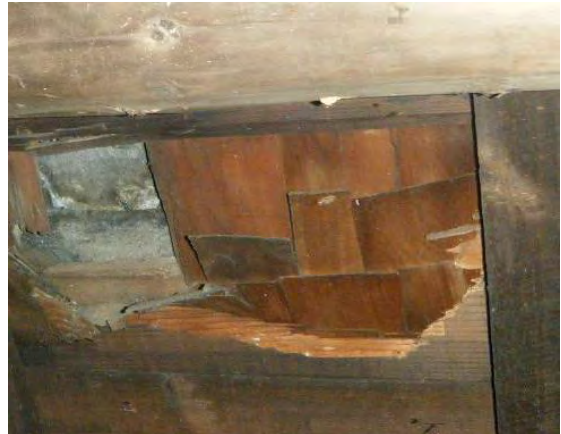
照片 4-18 鋪設於野地板上方之土居葺防水層

綜上所述，檢察長宿舍目前的主要水分來源為屋根滲漏，且已有多處達到嚴重程度，多與白蟻危害與屋坡轉折有關，使雨水滲漏及天候破壞直接影響到木構件，也成為其他生物或微生物危害因子的溫床。此外，土居蕨在本次檢測結果發現，保存狀況良好且仍具有相當的防水功能，在修復上應可持續保留。

- 一、由於檢察長宿舍屋面原用土居蕨的柿板防水，因此修復時土居蕨的日式傳統工法應完整保存修復。然而木質的柿板在臺灣的氣候及環境條件下，容易遭受生物因子劣化而損壞，因此修復時，柿板可進行適當的防腐處理，以因應臺灣本土的天候與環境。
- 二、屋坡交界處於修復時可加強防水設計，以減少日後水分堆積的機會。對於建築物的排水系統亦應重新檢查，依照現有的氣候數據來設計，並落實屋根施工督導、管理。

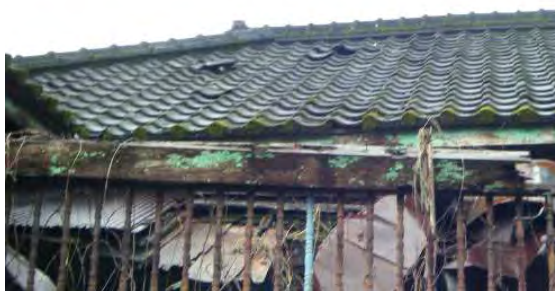
屋坡轉折處由於交疊接合較多，易由外力拉扯而導致變形，加上兩坡面雨水匯集於此，故容易產生水分堆積而造成劣化（照片 4-19）；屋桁則受白蟻蛀蝕等危害使承載力下降，導致屋面變形、屋瓦鬆脫孔隙變大而漏水（照片 4-20）。此外有多處由於屋面瓦片毀損、屋瓦破裂造成的直接漏水（照片 4-21、4-22），也會使得破壞處周圍的構件直接處於水分破壞之下，木質材料的土居葺也可能因滲漏腐朽或白蟻

照片 4-21 屋瓦部分開掀損壞

- 一、目前建築物屋根多處破損嚴重，因此建議修復工程進行前，於屋根上方全面架設防水棚架（預估經費約為 200 萬元）或鋪設防水布（預估經費約為 10 萬元），以防止滲漏情形持續惡化。屋面有植栽附生情形，建議進行基地清理時，亦須針對屋面進行整理，以避免植栽持續覆蓋於屋頂。
- 二、加強日常管理及定期巡視滲漏狀況，並將結果作成記錄。此外，劇烈降雨及颱風前後應注意屋頂與周圍植栽。

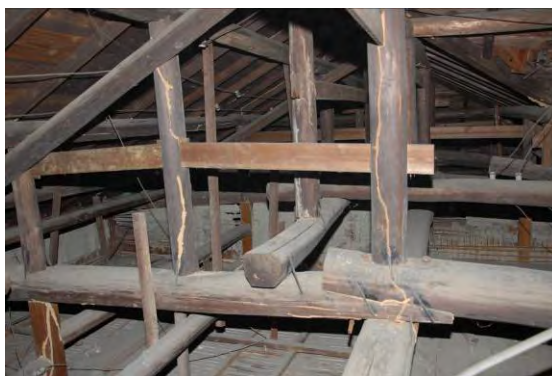
上部結構可分為屋面及屋架兩部分。其中屋面對於結構體整體安全性無直接關係，但屋面若有損壞，會造成漏水而侵蝕木屋架之虞，故有間接影響結構安全性之關係，目前屋面之屋瓦損壞狀況嚴重，有數處明顯破損漏水之處，保存狀況不佳。屋架雖有多處腐朽與白蟻蛀蝕，但構架系統尚稱完整，若使用新木料或新工法替換，則可保持屋架原有之功效，整體而言，應進行緊急防治計畫，滅除現有危害因子並凍結木材保存情形於現況。

照片 4-27 屋架白蟻蛀蝕

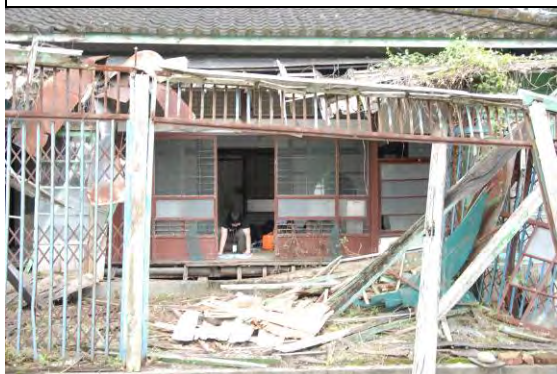
背立面由於緣側破壞嚴重，上部線腳高程無法作為參考，故上部僅取 p1～p3 三點，測點 p1～p3 最大高程差為 1.9 cm，最大傾斜率約為 1/245，整體向右傾斜。

照片 4-36 緣側毀損嚴重

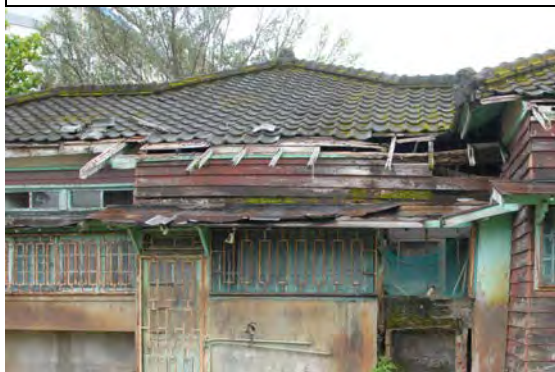
左側立面由於屋面破壞較嚴重，部分牆面破損、傾斜，故水準高程測點差距較大，測點 p1～p6 最大高程差為 7.1 cm，最大傾斜率約為 1/160，整體向左傾斜。

照片 4-38 左側檐口毀損嚴重
