# 1-1 計畫緣由

# 4-1 「歷史建築舊花蓮鐵路醫院」屋架及屋面

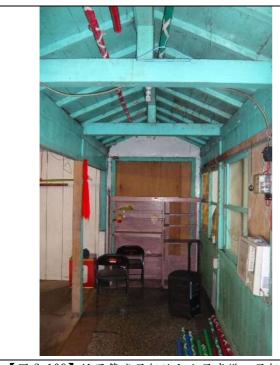
採用簷廊屋架的和小屋組,屋架與屋面板現況都保持非常良好,但屋瓦已遭到拆除, 並以金屬鋼浪板覆蓋,這部份需全數檢修,復原屋瓦等。北面牆體與立柱尚保留原貌,南 側牆體則大部份已遭拆除,但立柱依然存在【圖 3-106】~【圖 3-107】。

【圖 3-106】採用簷廊屋架的和小屋式樣,屋架與屋 面板現況都保持非常良好

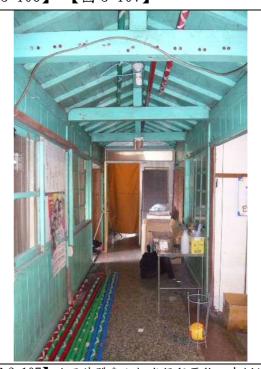
【圖 3-107】北面牆體與立柱尚保留原貌,南側牆體 則大部份已遭拆除,但立柱依然存在。

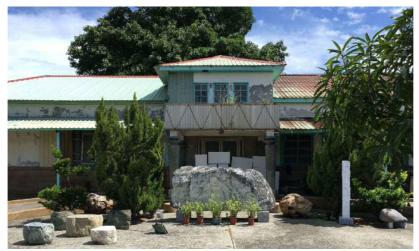
【圖3-110】現今「歷史建築舊花蓮鐵路醫院」屋頂均更換為金屬鋼浪板。

經過再研究後,本所建議將屋面鋪瓦復原為水泥瓦,並希望採用的是水密性較 佳的波形瓦以因應花東地區多強風暴雨的颱風季節。

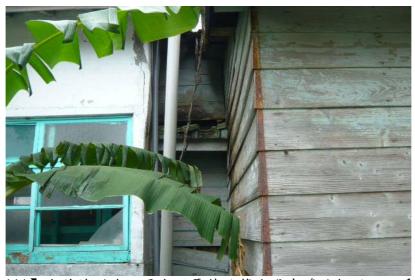
這幾片軒瓦由於被隱密地壓在牆體下,難以作解體調查。而且由於本建築是興建於昭和15年(西元1940年),當時屬日治末期,水泥瓦在這時期被大量採用,一直到台灣光復後都是主要的屋瓦建材。因此合理推測本建築原始屋面應是採用日式水泥瓦。

【圖3-111】由前棟增建之男廁所覆蓋的簷廊殘存邊緣軒瓦可以看到為日式水泥瓦。

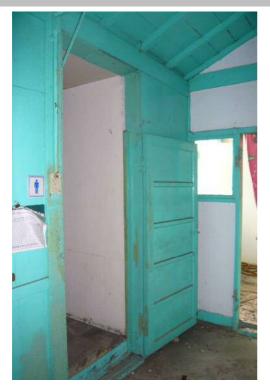
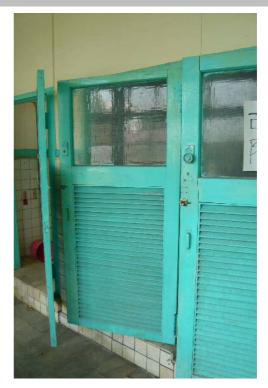
【照片 4-52】 【照片 4-53】 前棟便所空間 A-08、A-09

1. 原有牆體部份破損。目前隔間牆現況良好。	
			2. 靠近出簷處之雨淋板有明顯的水漬腐朽情形。	
前棟 便所 A-08 A-09	構	內牆及大木構架外	轉造構造、夾板壁體。木摺構造及雨淋板。 二、目前現況破壞描述: 1. 原有牆體部份破損。 2. 雨淋板因年久而有劣化及翹起變形的情形。 一、構造型式:木摺與小舞壁構造。 二、目前現況破壞描述: 1. 廁所土台交界處的木柱有明顯水漬腐朽情形。 2. 廁所內牆有裂縫及白灰牆剝落的損壞。  一、構造型式:磚造、夾板壁體。木摺構造及雨淋板。 二、目前現況破壞描述: 1. 原有牆體部份破損。目前隔間牆現況良好。	【照片 4-52】 【照片 4-53】
