### 第三節 自然、人文環境調查與分析

#### 一、聚落所在區位及鄰近環境概述

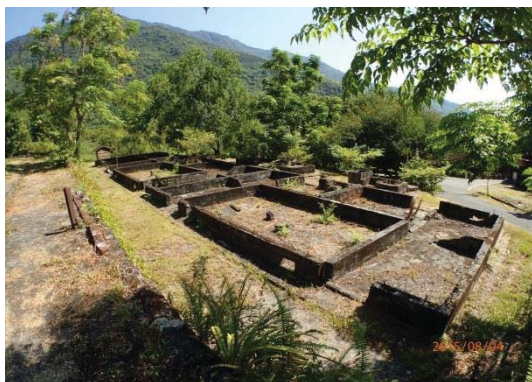
【照片 2-4-94】康樂新村現況

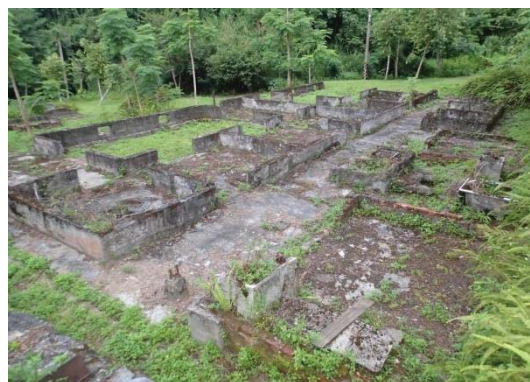
【照片 2-4-95】康樂新村現況

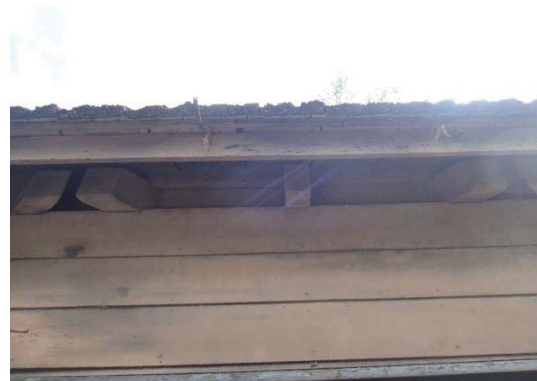
【照片 2-4-101】屋架設置「火打樑」補強

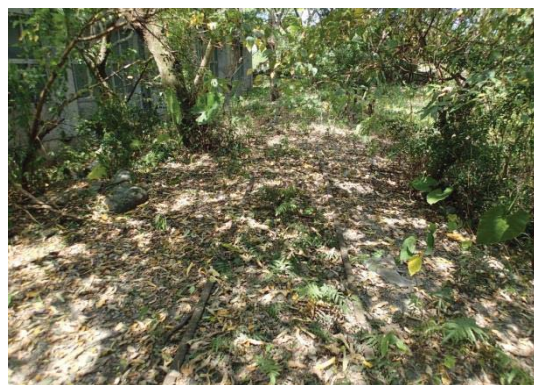
【照片 2-4-112】廢棄尚未整理的鐵道

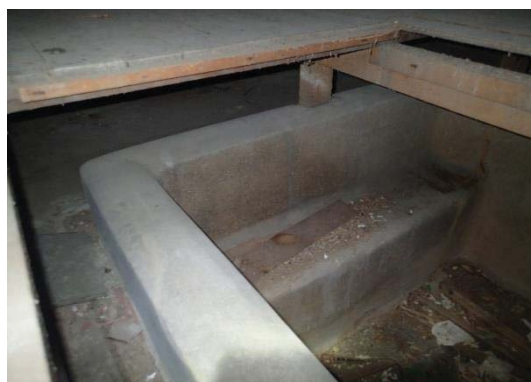
原本花蓮港木材株式會社時期的泉旅社原為「工」字型平面，後來拆除為廊道，變更為「II」字型格局，分開成為兩棟建築物，現在接近廣場的為林業生活館，而後方則為宿舍。在調查宿舍時發現，當時溫泉俱樂部改建成宿舍時，地板直接鋪設在浴池上，現場因為地板破損而讓以前的浴池池體裸露。

【照片 2-4-133】浴池內部還可看臺階

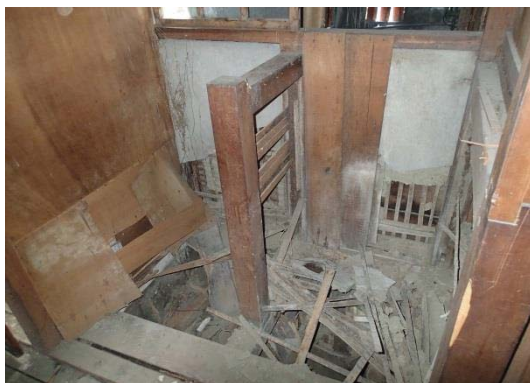
【照片 2-4-134】原為廁所，現況已損毀

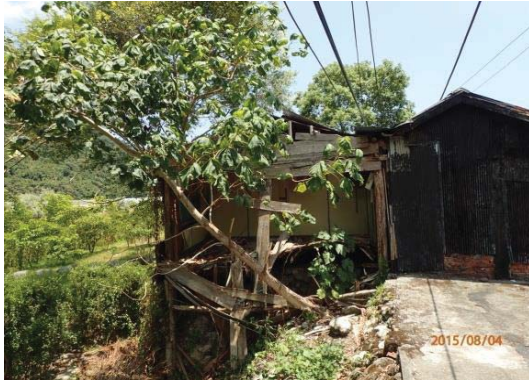
【照片 2-5-5】位置 5：已坍塌一半的建築

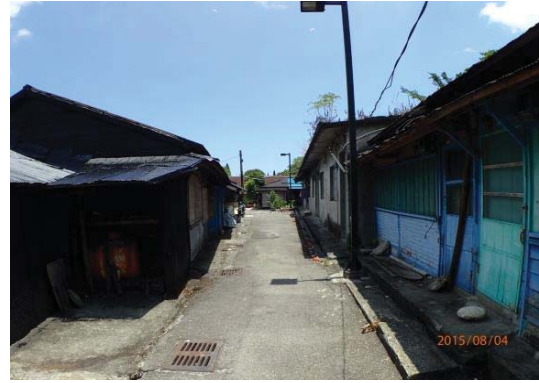
【照片 2-5-6】位置 6：河邊員工宿舍，建築物老舊

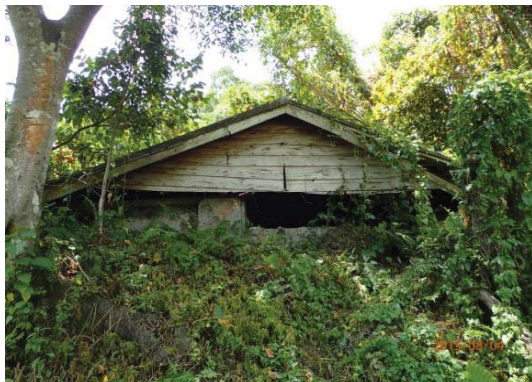
【照片 2-5-8】位置 8：幼稚園因土石流而損壞

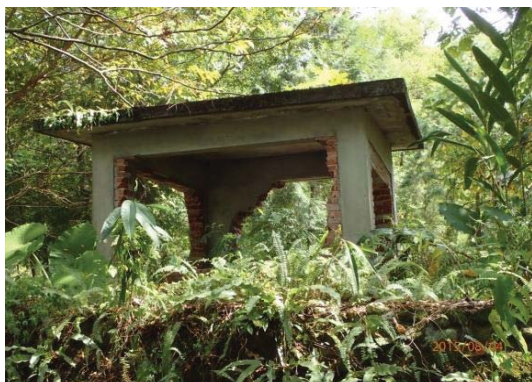
【照片 2-5-10】位置 10：林安路旁的磚造建築損毀

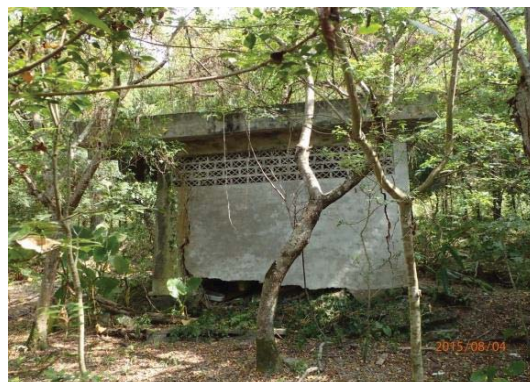
【照片 2-5-11】位置 11：廁所損毀無人修繕

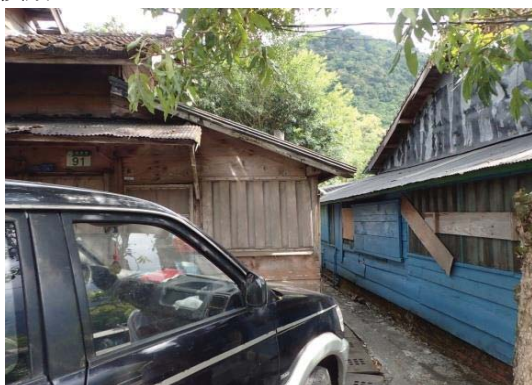
【照片 2-5-12】位置 12：員工宿舍多處臨時補強痕跡

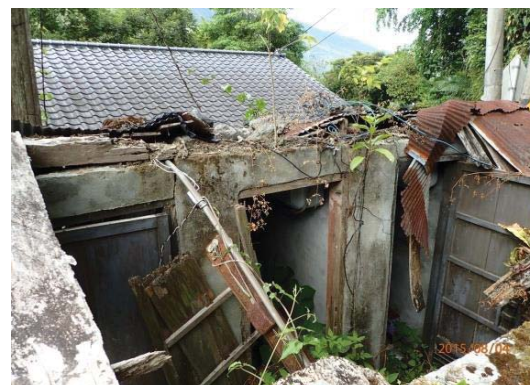
【照片 2-5-13】位置 13：修理工廠南方廢棄的廁所

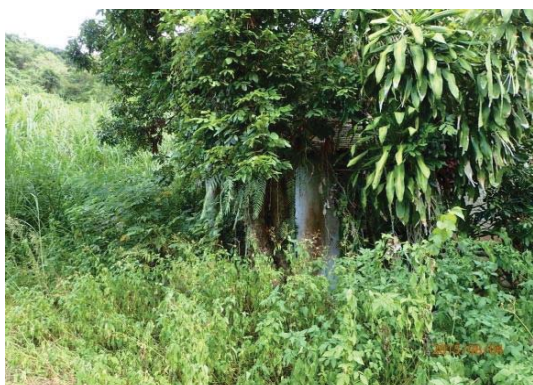
【照片 2-5-33】位置 19：貯木場旁閒置三棟建物，已被植物覆蓋

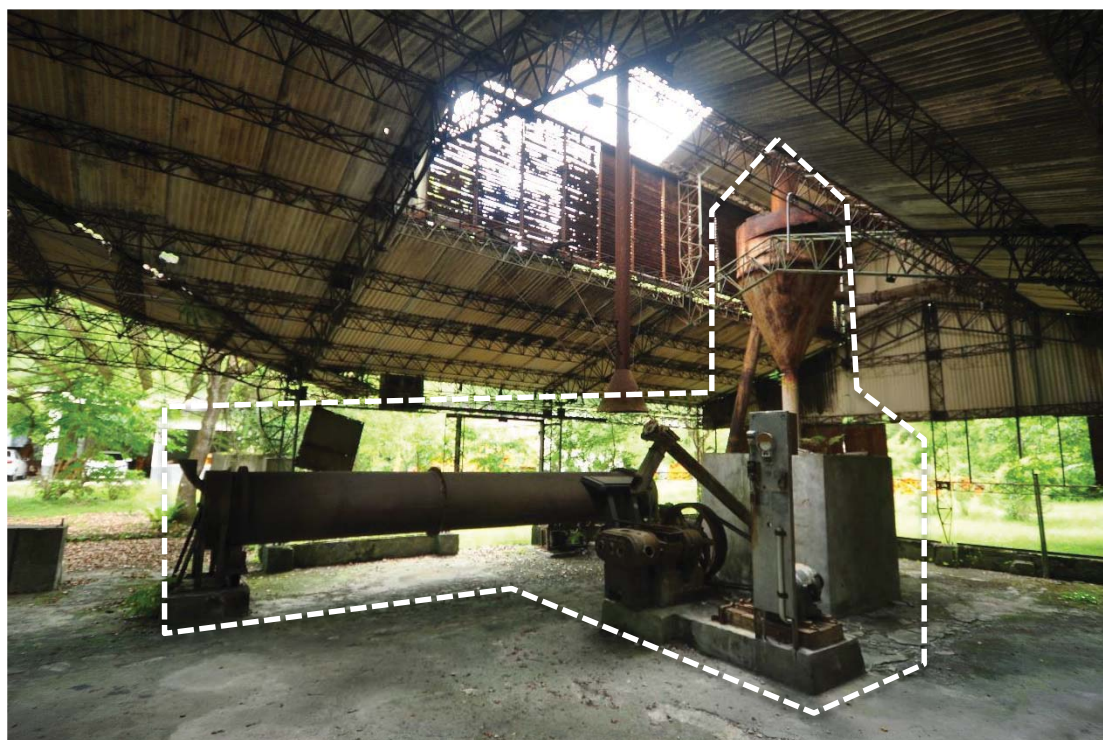
【照片 2-5-37】位置 1：原子碳工廠裡機具閒置擺放著

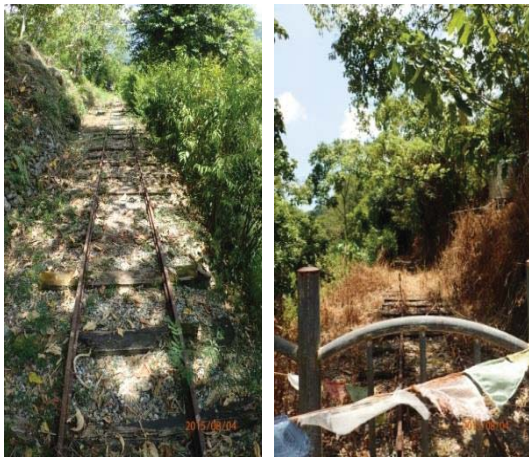
【照片 2-5-49】位置 7：鐵道殘跡的禁止參觀區域，缺乏維護

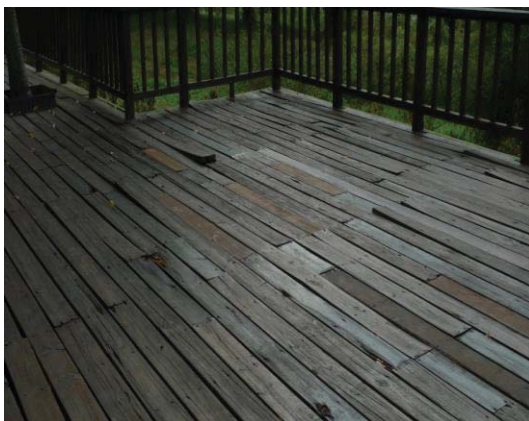
【照片 2-5-51】位置 9：木雕一、二館旁之木質地板起翹，考量安全性應加以修繕維護

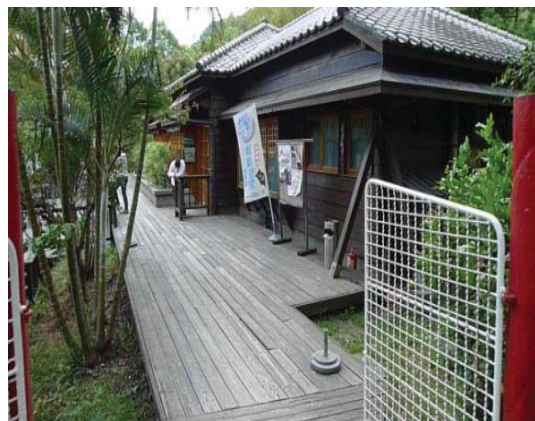
【照片 2-5-52】位置 10：服務中心前的木質地板起翹，考量安全性應加以修繕維護

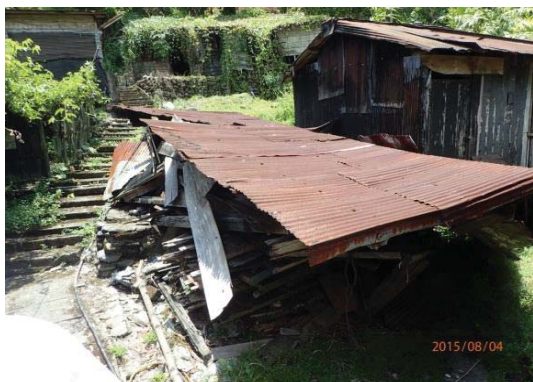
【照片 2-5-54】位置 2：居民堆置的雜物

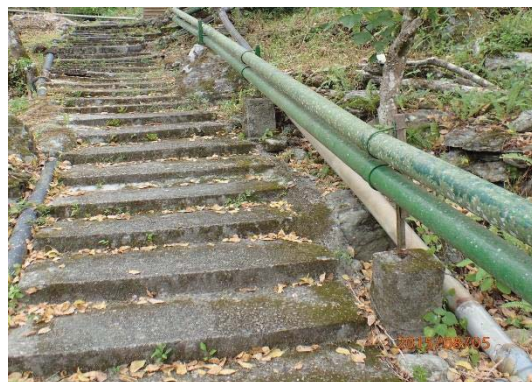
【照片 2-5-55】位置 3：康樂新村的遊客動線上，多處水管外露有礙觀瞻

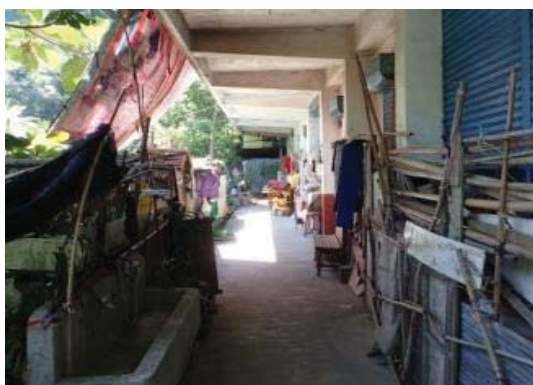
【照片 2-5-56】位置 4：舊教室走廊堆置雜物

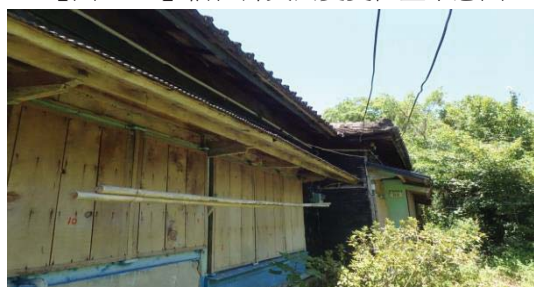
【照片 2-5-59】位置 1：屋頂變更為鋼浪板

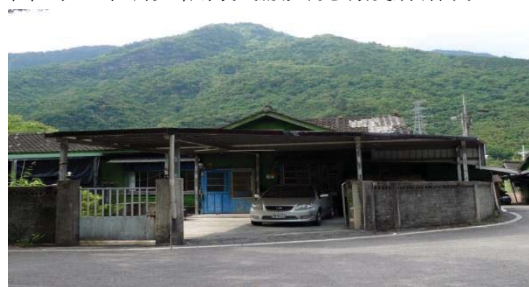
【照片 2-5-60】位置 2：搭建遮雨棚

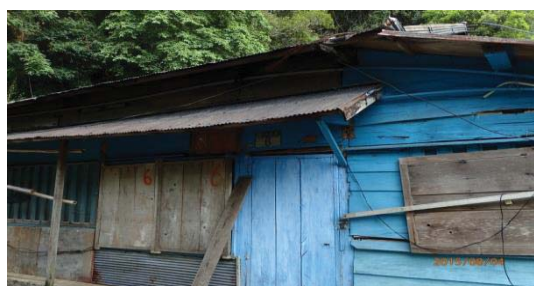
【照片 2-5-61】位置 3：加裝鋼浪板雨遮

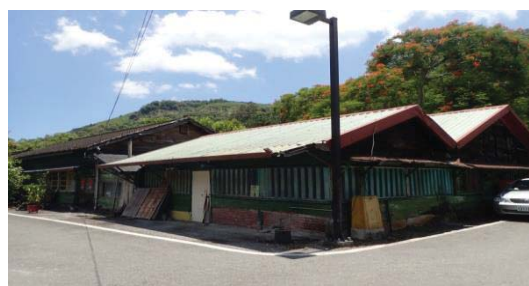
【照片 2-5-62】位置 4：屋頂變更為鋼浪板

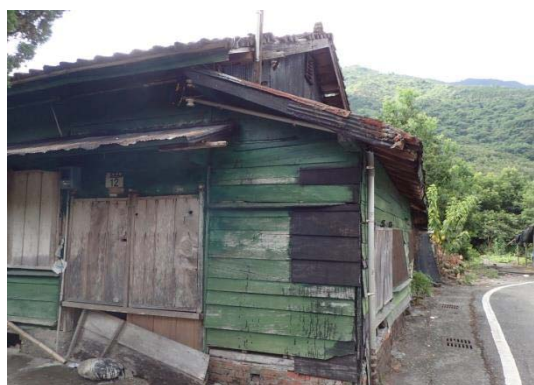
【照片 2-5-63】位置 5：屋頂加裝鋼浪板且牆面有明顯修補痕跡

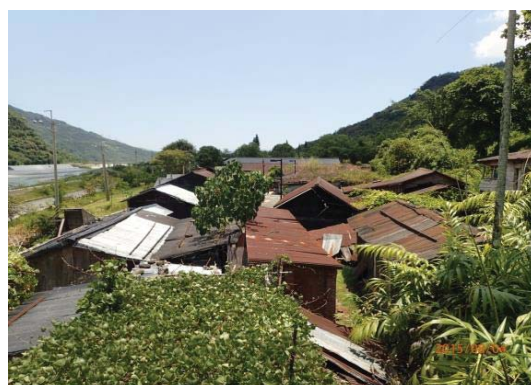
【照片 2-5-64】位置 6：多處屋頂改設鋼浪板

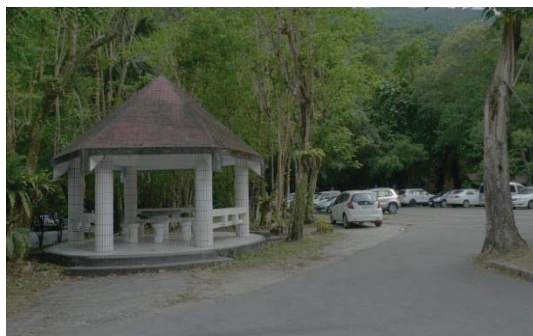
【照片 2-5-65】位置 1：原貯木場空間變更為開放停車場後缺乏管制

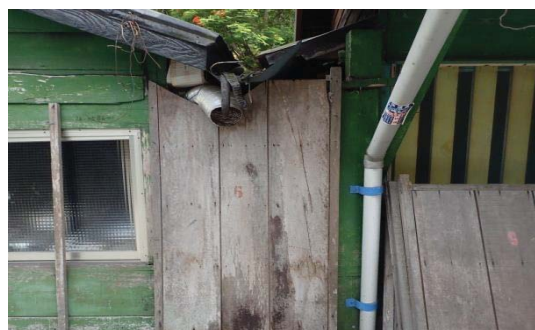
【照片 2-5-67】位置 1：宿舍與宿舍間的通道被被封閉

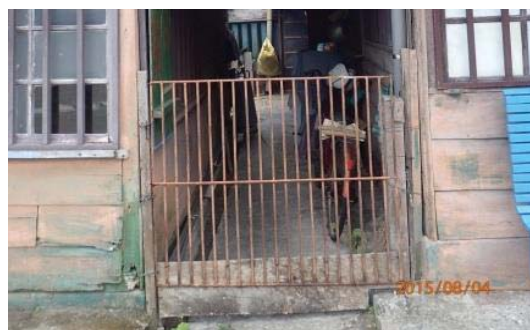
【照片 2-5-68】位置 2：宿舍與宿舍間的通道被隔柵阻擋做為私人空間

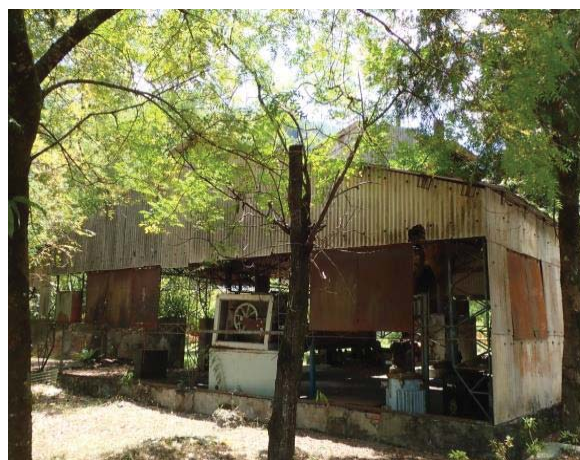
【照片 2-5-71】位置 1：原子碳工廠現況，空間仍然保有生產機具，但缺乏管理及維護

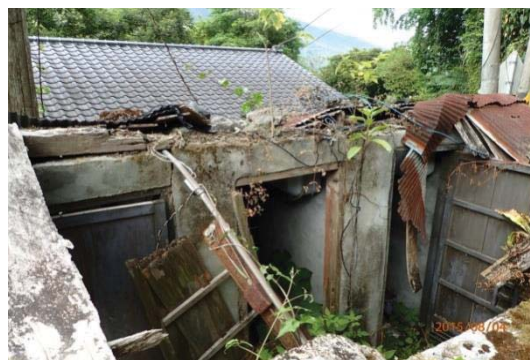
【照片 2-5-76】位置 3：修理工廠南方廢棄廁所

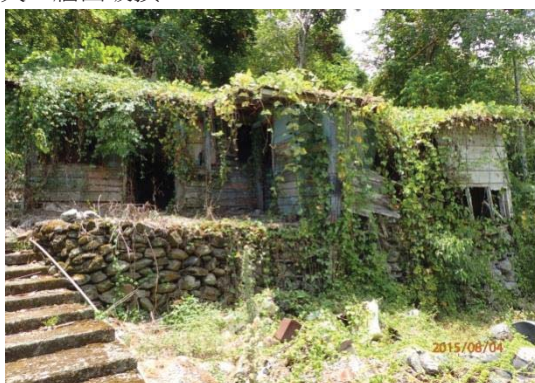
【照片 2-5-87】位置 11：溪邊木造宿舍被植被覆蓋，窗戶缺失

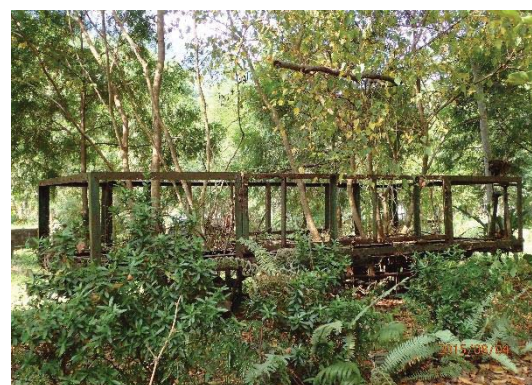
依現況環境調查中，聚落內遺留製材工廠的基礎殘跡及多部林業相關機具，但多處尚未活化非常之可惜，如果使其復原可以讓人理解伐木的運作情形，且可保存相關林業文物下又能增加遊客的互動模式並加深對林業及林田山的認知。

【照片 2-6-4】現況殘留之機具

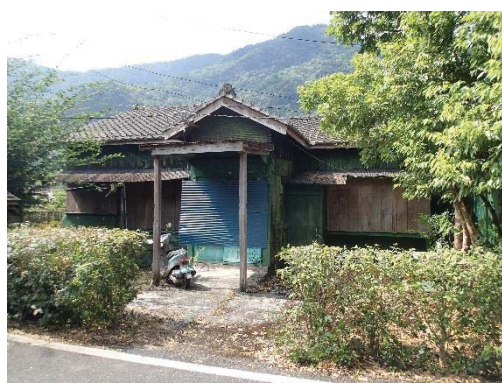
【照片 5-1-6】無人居住之日式宿舍入口以鐵板封閉

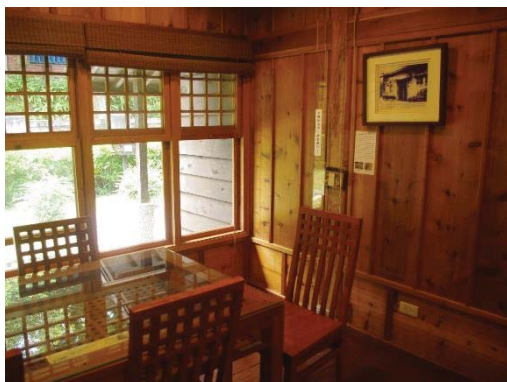
【照片 5-1-7】已整修之場長館柱子遭白蟻蛀蝕，目前正在進行白蟻防治

1. 針對現階段聚落木造建築的白蟻問題，建議應立即委託專業廠商進行檢測，以合適的生物防治工法於建築室內外放置地下與地上型餌站監控，如發現活體白蟻隨即放藥劑撲殺。
2. 由於聚落內木造建築的距離相近，如以個戶的方式來防治，雖然短時間內可以消滅白蟻，但時間一長藥劑失效後，白蟻極可能再透過未整修的鄰戶進到屋內，使得防治工作事倍功半，因此施作時建議應以區域性的方式來考量，將聚落內計畫留存之木造建築或含有木構件的建築(含已整修或未整修者)全部納入施作範圍，其餘較不重要或附屬之戰後木造建築物則應拆除，避免成為適合白蟻生長的环境。
3. 聚落高溫高濕的氣候原本就非常適合白蟻生長，對於目前尚未整修且無人居住的木造建築，由於平日已用鐵板或木板封閉對外門窗，使得室內空氣無法流通，如再有屋頂漏水的問題，就會加速白蟻生長速度與蛀蝕

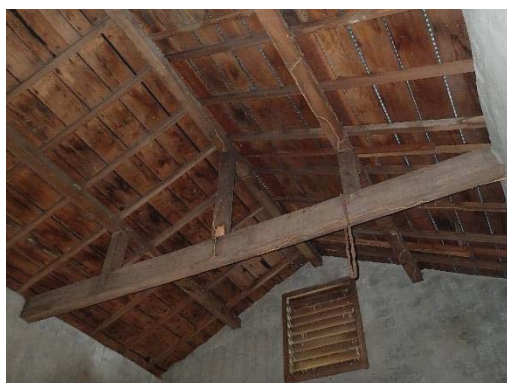
【照片 5-1-9】未整修之倉庫屋架發現蟻道

程度。因此針對已完成整修之建築應於日常維護管理時，儘量保持室內通風與乾燥，並定期檢查屋頂是否有無漏水的情況，針對確定留存但尚未完成整修的建築，建議應優先進行屋頂的緊急搶修或整修。

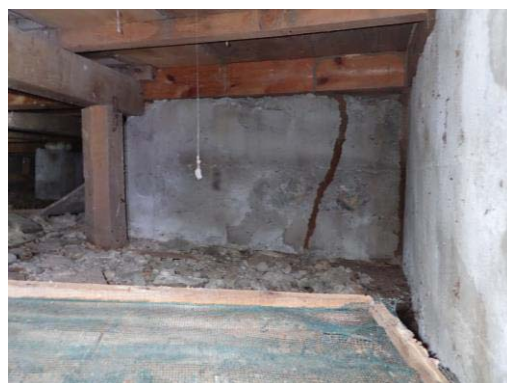
【照片 5-1-10】未整修之日式宿舍(林森路 42 號)基礎發現蟻道

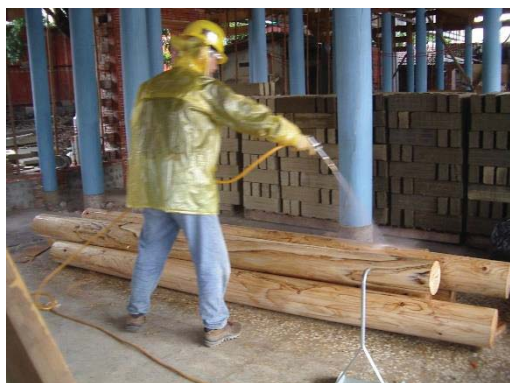
【照片 5-1-13】舊構件表面噴塗藥劑處理

1. 由於短期白蟻防治無法有效達到防止白蟻的成效，對於規模廣大的聚落建築群更是如此，因此建議在完成白蟻防治工程後，仍須配合專業團隊進行長期監控與檢查。
2. 尚未整修的建築在設計規劃階段，除原本的通風設施應當繼續沿用之外，得以視情況在不影響結構、特色與形式之下增加基礎、室內與屋架的通風設施。
3. 建築修復時勢必會有構件因損壞必須進行修補或抽換，針對原有構件之防治處理，如屬檜木材因材質較好，可以不用施作防治處理，其餘材料則應當進行相關處理，如表面噴塗藥劑或逆灌注藥劑處理，針對仿作之構件則應該全面施作真空加壓藥劑處理。

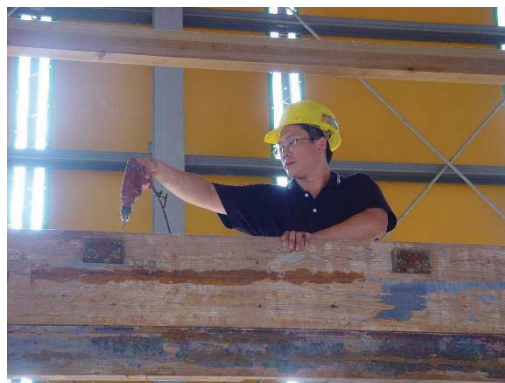
【照片 5-1-14】舊構件逆灌注藥劑處理

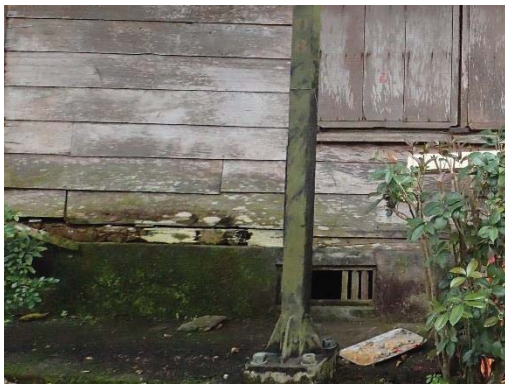
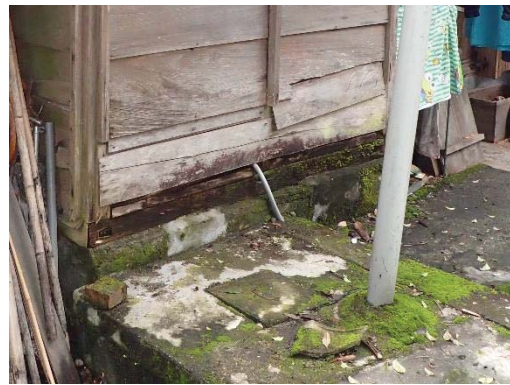
- **構造：**屬木構造建築，雖然整體並沒有因為外力產生傾斜或變形，但部分構件已明顯損壞，包括部分與基礎相接的「土台」，因受潮已嚴重腐朽，以及長度超過 12 尺的「鴨居」，雖然中央設有「吊束」補強，但中央仍下陷變形，使門扇無法正常開闔。

【照片 5-1-23】「土台」構件受潮腐朽

【照片 5-1-24】「土台」構件受潮腐朽

**修復建議：**整體結構沒有大問題，修復時不用採取全落架修復，只要針對損壞或腐朽處進行局部抽換即可，一方面可節省修復的費用，同時又能保存更多的原有構件。另一方面，針對跨度超過 12 尺的「鴨居」下陷問題，推測應該是因為上方「敷樑」樁接處正好在「吊束」上方而造成，修復時應改變上方「敷樑」的樁接位置。

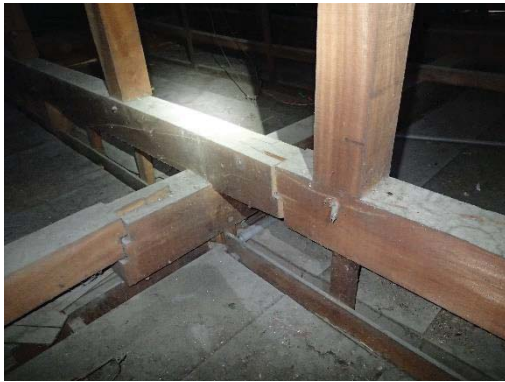
【照片 5-1-25】「敷樑」樁接處正好在「吊束」的上方，使「吊束」失去作用

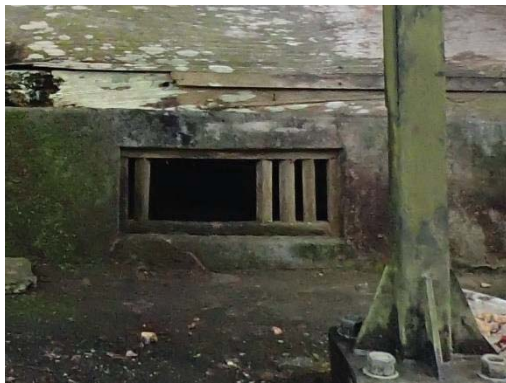
- **基礎：**地基為卵石鋪面，目前並沒有積水問題。混凝土連續基礎目前表面有粉刷層破損與青苔寄生的情形，同時原有通氣孔也因原有木格柵遺失以卵石封閉，造成基礎層通風不良。獨立木基礎為檜木材，現場普遍有水漬痕跡，同時有部分因斷面過小而有結構安全上的疑慮。

【照片 5-1-29】木隔柵腐朽與部分缺失

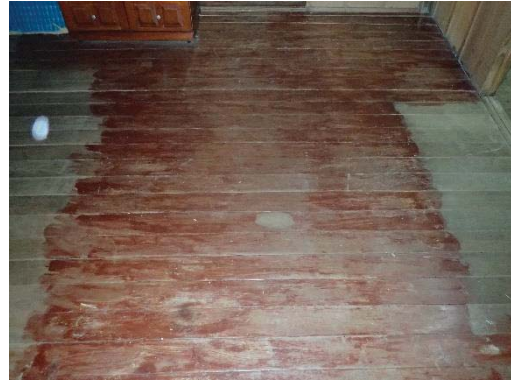
【照片 5-1-32】「居間」榻榻米拆除改鋪木地板

**修復建議：**「玄關」地坪斑剝處，可重新以水泥砂漿粉刷。原本抬高且鋪設榻榻米的空間，由於現況支撐地板的構件良好，因此只需針對損壞處進行局部修復即可，而上方鋪設之後加木地板可依再利用形式繼續留用，或是拆除改鋪回榻榻米鋪面。「緣側」木地板由於目前沒有明顯損壞，故可繼續留用。

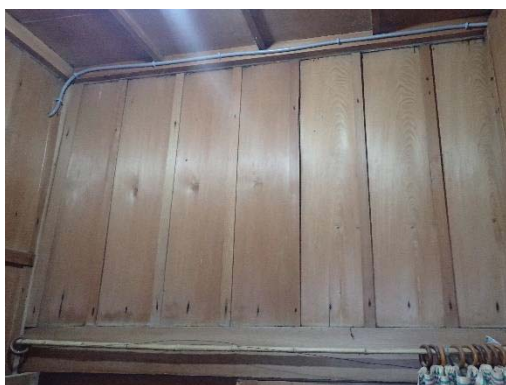
- **牆體：**外牆原為木摺泥牆外鋪雨淋板，現況已有部分因後期增建全部拆除，同時鋪設於外側的雨淋板與水切板因長期暴露在外，已有明顯風化、龜裂、蛀蝕或因後期增建而拆除的問題。內牆原為木摺泥牆，後因長時間使用與白灰不易維護等因素，戰後全部剔除表面白灰粉刷層，於原有故架上再垂直鋪設一層檜木板作為牆面。

【照片 5-1-37】原有木摺泥牆之白灰粉刷拆除改設木板牆

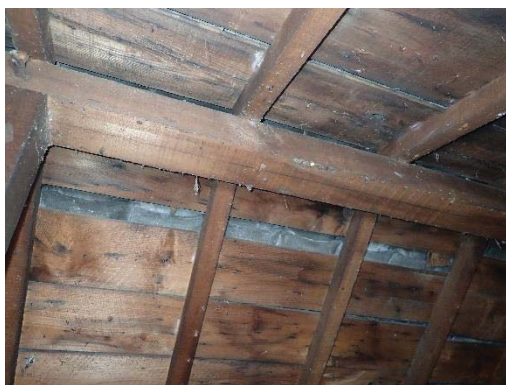
【照片 5-1-49】屋面板鋪法較為簡易，縫隙過大

**修復建議：**由於屋架損壞狀況並不嚴重嚴重，所以建議只需要抽換遭白蟻蛀蝕或失去承載力的構件（含封簷板），以及填補屋面板的縫隙即可。

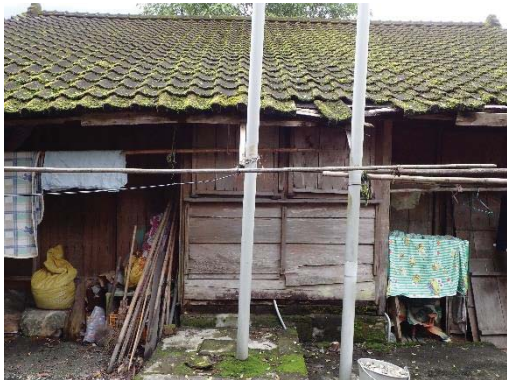
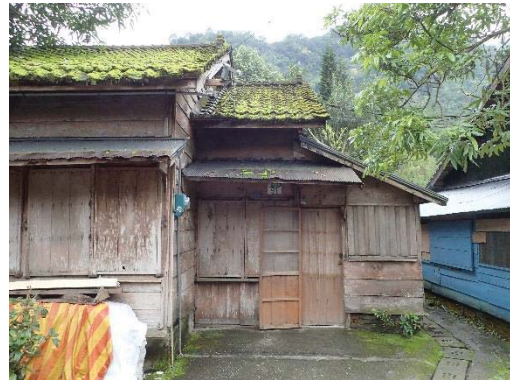
- **屋頂：**仿日本瓦形式的水泥瓦，在長期受外在環境影響下表面已明顯風化與寄生青苔，同時由於沒有防水層的保護，室內有漏水問題。另一方面，屋頂排水系統包括天溝、落水管與其固定構件都已不見，雨水直接由簷口排出，造成下方構件受潮腐朽。

【照片 5-1-51】水泥瓦保存狀況不佳，且寄生青苔

【照片 5-1-52】水泥瓦保存狀況不佳，且寄生青苔

**修復建議：**由於水泥瓦不是耐久性較佳的材料，又因現有水泥瓦已嚴重風化，很難重複使用，故未來修復時建議可以日式燻黑瓦或日式金屬平板瓦進行修

復，並在底層加設防水層。針對屋頂之排水系統，由於建築位處濕度較高的山區，故應以耐久性較佳的金屬重新設計。

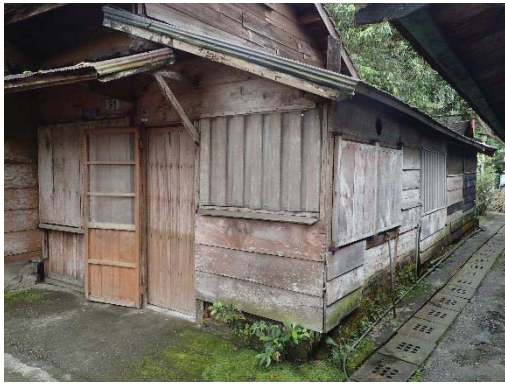
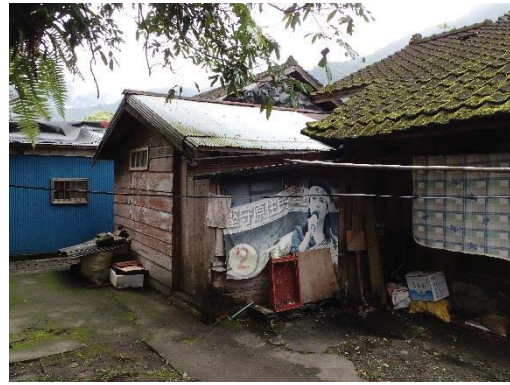
- **戰後增建：**配住者因應使用需求，以木料與較簡易的工法在宿舍的左側與後側增建的建築，目前作為放置廚具、臨時物品與志工浴室使用。

【照片 5-1-55】左側增建之木造建築

【照片 5-1-56】後側增建之木造建築

**修復建議：**由於與鄰戶距離非常相近，容易成為延燒的路徑，故應拆除與鄰互相鄰的右側增建，而後側區域則在不影響原有建築特色與形式下，重新規劃設計。

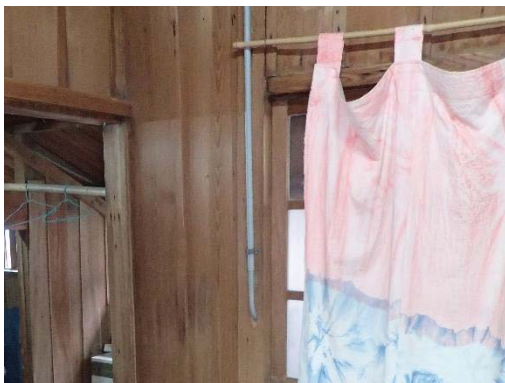
- **其他問題：**包括室內沒有偵測與滅火設備，現有電線與給排水管不美觀，屋架上發現遭白蟻蛀蝕的構件。
- **修復建議：**既有管線應配合修復重新設計，並加入相關偵測與消防設備。白蟻蛀蝕的問題，建議在修復前先進行一次白蟻防治工程，避免修復時白蟻遷移到其他棟宿舍，待完成修復後再於地坪設置地下型餌站，以及在基礎、室內與屋架設置地上型餌站定期監控。

【照片 5-1-57】既有管線突兀

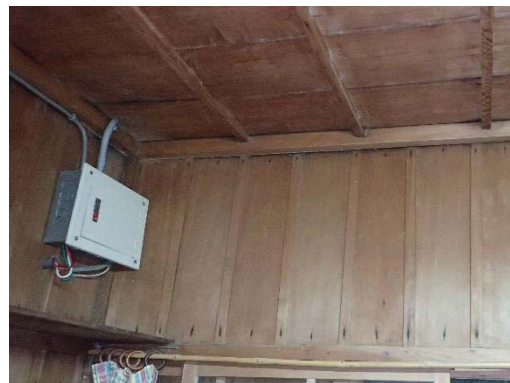
【照片 5-1-58】線路總開關設置在最重要之「座敷」空間

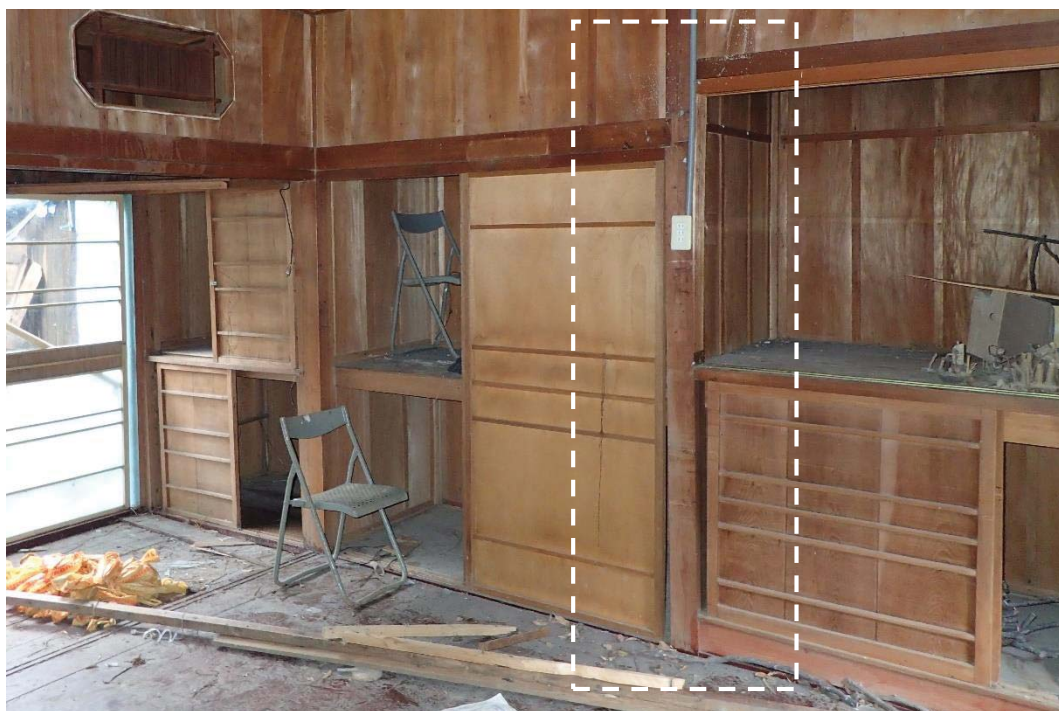
- **構造：**屬木構造建築，興建在較靠近堤防的位置上。目前由於基地逐漸往河岸下陷，因此目視就能看出構件向河岸傾斜，同時由於過去增改建時也有拆除部分主體構件，以致於建築物的結構已有結構安全上的問題。另一方面，由於建築物長時間沒有使用，在缺乏維護管理下「緣側」旁的增建物已坍塌，雨水直接進到室內造成原有構件腐朽與白蟻蛀蝕。

【照片 5-1-59】木構件傾斜，門扇無法與柱子密合

**修復建議：**應優先請相關專業人士進行地質評估與補強，防止地基問題繼續惡化，之後再針對已下陷之地基進行回填，回到原本的高度以便後續修復。對於傾斜的構架，由於大部分的原有構件保存良好，故應採非落架的方式進行修復，以人工配合千斤頂的方式微調，慢慢將下陷變形的柱子調整至垂直，「土台」、「敷居」、「鴨居」、「長押」等主要水平構件調整至水平，之後再針對因外力、基地下陷、蟲蟻蛀蝕與生物為害而失去承載力的構件進行仿作與抽換。

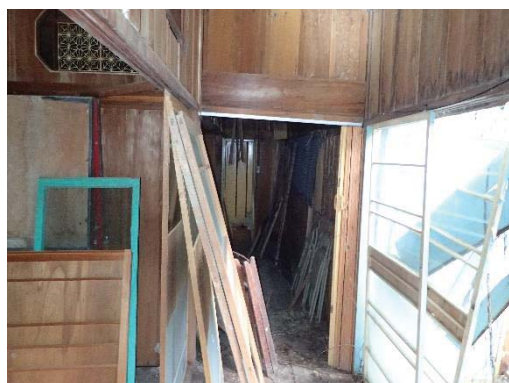
【照片 5-1-60】「緣側」構件傾斜

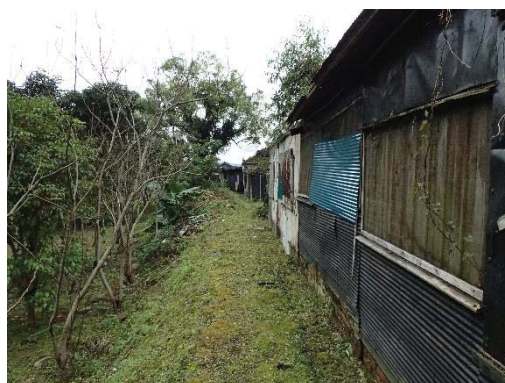
【照片 5-1-61】宿舍緊鄰河岸堤防

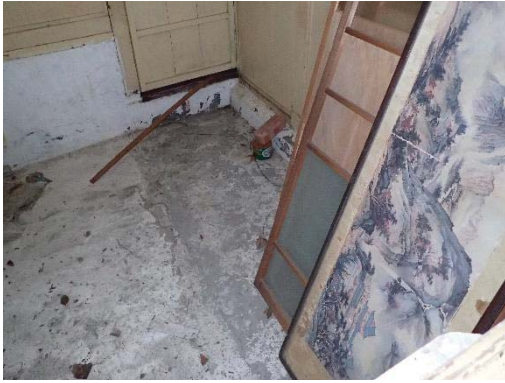
【照片 5-1-62】室內主要構件因增建而拆除

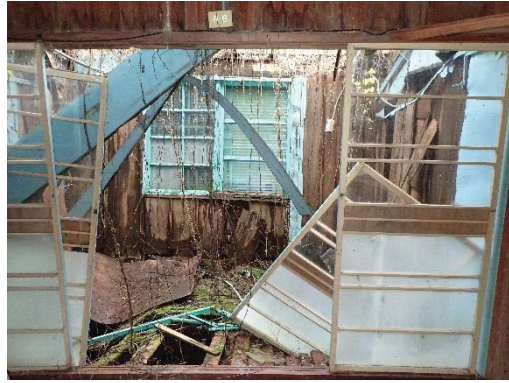
【照片 5-1-63】原有構件因後期增建坍塌而受潮腐朽

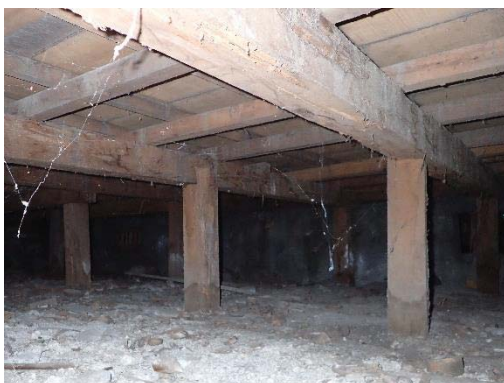
- **基礎：**地基為卵石鋪面，目前並沒有積水的問題。混凝土連續基礎外觀因戰後不斷修補，表面不平順並粉刷綠色油漆，同時設置用來通氣的通氣孔，其表面木隔柵部分非原有構件，另一方面，由於住戶有進行增改建，使得部分原有基礎遭到拆除，並新設許多後加的磚砌連續基礎。混凝土獨立基礎，初建時的高度不足，以加墊卵石的方式支撐上方「土台」，獨立木基礎直接落在卵石地基上，目前已有白蟻蛀蝕與受潮腐朽的情形。

【照片 5-1-64】獨立木基礎直接落在卵石地基上，下側明顯受潮

**修復建議：**地基維持現況。連續基礎在已拆除的區域依原樣復原，表面視情況局部敲除與整平，恢復原本的色調與質感。缺失木隔柵參照其他原有形式進行復原。混凝土獨立基礎因考量再利用會增加載重，故應移除上層卵石以紅磚與水泥墊高。獨立木基礎視損壞狀況進行修復或抽換，並全面性在下方加設耐水性材料，避免再次受潮腐朽。

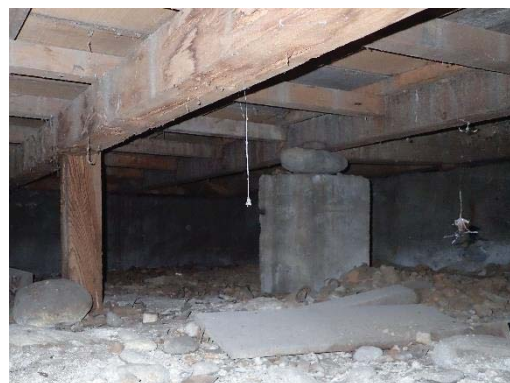
【照片 5-1-65】混凝土獨立基礎上方加設卵石

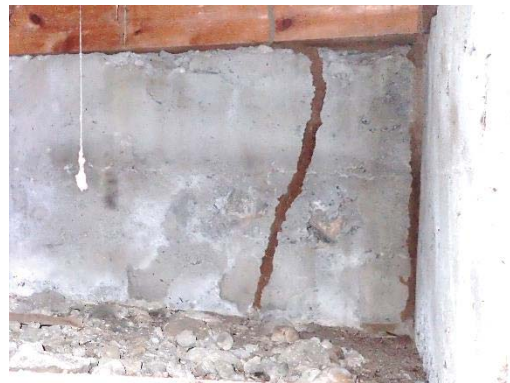
【照片 5-1-69】基礎發現蟻道

- **其他問題：**包括室內沒有偵測與滅火設備，現有電線與給排水管不美觀，基礎發現遭白蟻蛀蝕的構件與蟻道。

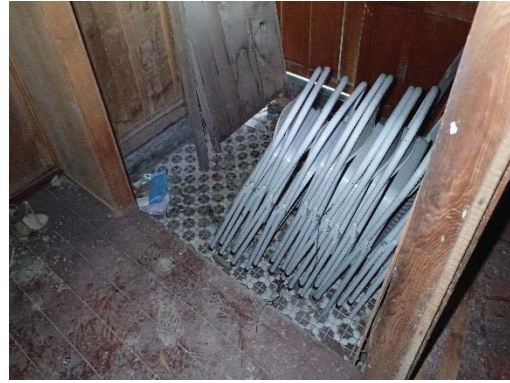
【照片 5-1-71】入口「踏込」地坪鋪設拼花地磚

**修復建議：**入口「踏込」的拼花地磚雖然是戰後重鋪，但因保存良好同時可呈現當時的生活美學，故修復時可保留繼續沿用。「炊事場」與「浴室」的水泥砂漿粉光地坪可選擇繼續沿用，或是在原有高度下，配合在利用除新規劃與設計。「玄關」與「緣側」維持原有的抬高木地板與構造。「座敷」、「居間」與「茶之間」維持原有抬高木地板與構造，上方榻榻米可視再利用選擇復原，或繼續使用後加木地板。

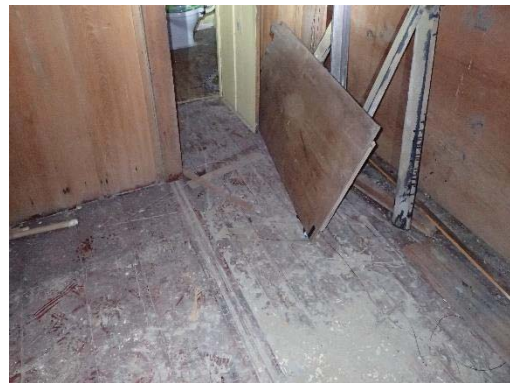
【照片 5-1-73】「緣側」維持原有抬高木地板

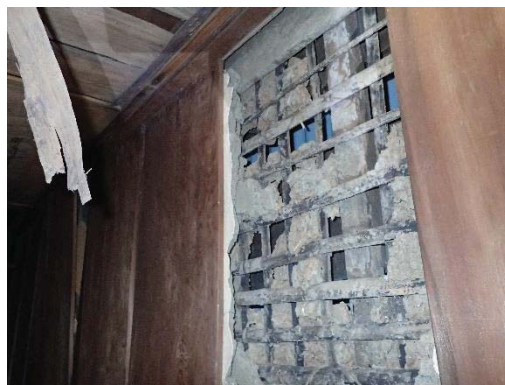
【照片 5-1-75】原有編竹夾泥牆外再鋪貼一層檜木板

**修復建議：**外牆水切板全部重作，後鋪波浪形鐵板全部拆除，並在現有雨淋板完成去漆整理後，依據構件尺寸分區以日式工法重鋪。戰後增設之木板牆全部拆除，已遭拆除的原有內牆可配合再利用重新規劃與設計。後鋪於編竹夾泥牆上的檜木板，雖然不是初建時的材料與形式，但因保存狀況良好，可見證地方之伐木產業，因此建議除非是檜木板已大面積損壞，才恢復白灰粉刷，否則應該維持現況；前述之牆體材料更換，必須以一個完整的空間為單位。

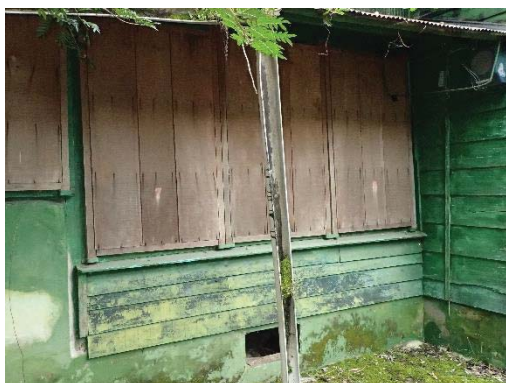
- **牆體：**外牆原為編竹夾泥牆外鋪雨淋板，現況雖然大多有留存，但外鋪的雨淋板已經過多次區域性的整修，尺寸多樣且表面已塗刷綠色油漆，同時原本設置在底層的水切板幾乎都已腐朽不存在。內牆原為編竹夾泥牆，過去由於空間形式改變，已有部分遭到拆除或是在原本沒有設牆的位置增設木板牆，另一方面，由於白灰不易維護，因此粉刷層在戰後都已剔除，於原有骨架上垂直鋪設檜木板。

【照片 5-1-76】雨淋板表面油漆

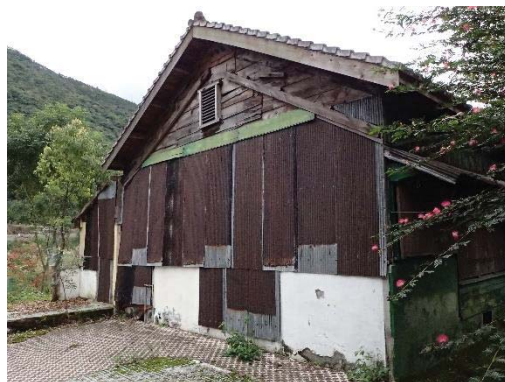
【照片 5-1-79】外立面鋪設鐵板

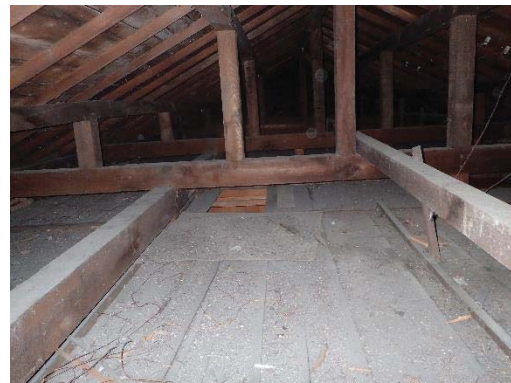
- **天花：**目前室內各室都設有後加天花，無法確認原有天花之形式，經屋架上調查可以知道，後加天花大多是固定在原有天花底下。另一方面，由於改建的因素，原本位於「居間」旁的「押入」天花，目前已經拆除改設木夾板天花。

【照片 5-1-83】室內大部分仍保留原有天花（從屋架層拍攝）

**修復建議：**拆除後加天花，使原有天花能夠顯現，並且抽換破損或補充缺失處的天花板。

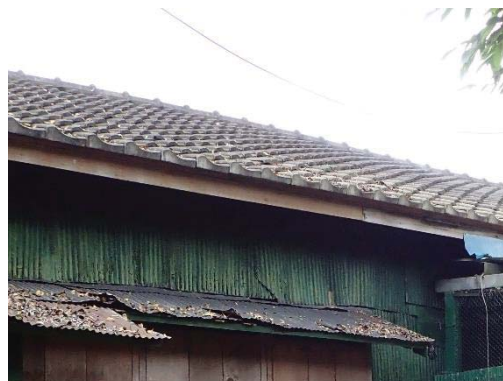
- **屋頂：**仿日本瓦形式的水泥瓦，為不久之前屋面整修時重新鋪設。排水系統包括天溝、落水管與其固定構件都已不見，雨水直接由簷口排出。

【照片 5-1-87】水泥瓦狀況良好

**修復建議：**雖然水泥瓦不是耐久性好的材料，但因為現有屋瓦是在不久前才鋪設，沒有漏水的問題，故未來修復時應繼續沿用，待日後屋瓦劣化後再用日式燻黑瓦或日式金屬平板瓦修復，並在底層加設防水層。針對屋頂之排水系統，由於建築位處濕度較高的山區，故應以耐久性較佳的金屬重新設計。

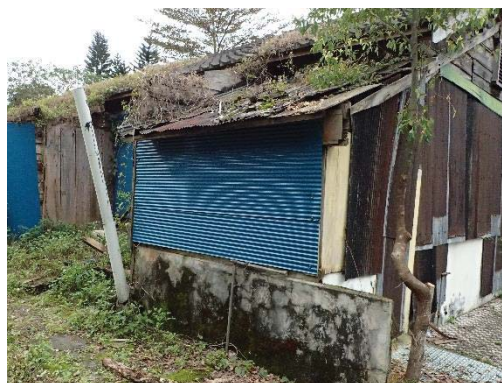
- **戰後增建：**配住者因應使用需求，以木料、紅磚與較簡易的工法在宿舍右側與後側增建的建築，在住戶遷出後萬榮工作站考量右側增建物與木雕一館太過相近全部拆除，僅剩背立面的增建物；已嚴重坍塌。

【照片 5-1-91】後側增建物現況

**修復建議：**拆除右側增建物之殘餘地坪，恢復原本庭院空間。背立面增建物，因保存狀況不佳，且特色較低，為使宿舍在修復後能獲得較佳的採光與景色，故建議全部拆除。

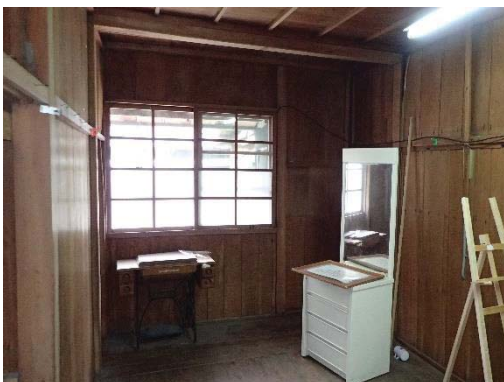
【照片 5-1-94】室內水平「鴨居」遭拆除

**修復建議：**由於主構件沒有傾斜或變形；代表建築之損壞還不嚴重，因此修復時不用採取全落架修復，只需要針對遭拆除、截斷或損壞的構件進行抽換即可，一方面可節省修復的費用，同時又能保存更多的原有構件。

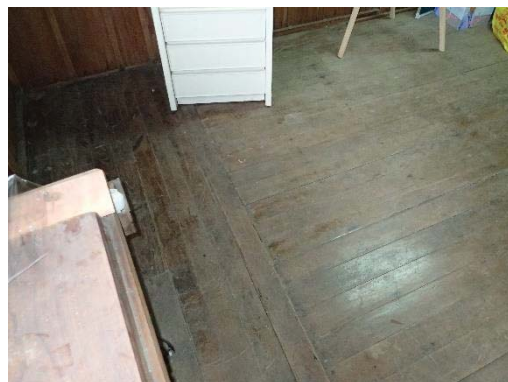
【照片 5-1-95】室內水平「敷居」遭拆除

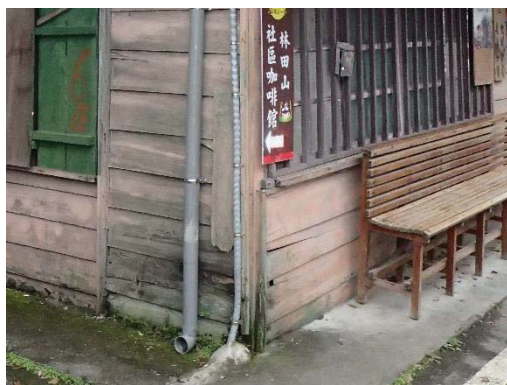
【照片 5-1-96】戰後初期增建的前側空間設置高度較低的基礎

**修復建議：**戰後初期增建的前側空間，建議依空間原有形式與門窗開口進行基礎的修復。日治時期的範圍因目前無法斷定空間的原有範圍與機能，又因現階段無法進行全面性的調查，故不提猜測性的修復建議。建議未來規劃設計時可優先進行局部性的地坪解體調查，並搭配天花形式與舊照片，推測出原有空間格局，最後再依據調查結果進行基礎的修復。

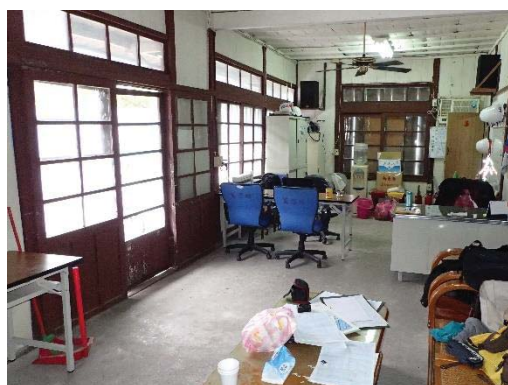
【照片 5-1-98】戰後初期增建的前側空間為水泥砂漿粉光地坪

**修復建議：**戰後初期增建的前側空間，其水泥砂漿粉光地坪狀況良好，修復時可繼續沿用。日治時期興建的範圍，建議在完成基礎解體調查，確認出原空間範圍與機能之後，再恢復原本的水泥砂漿粉地坪或抬高木地板，同時針對原本鋪有榻榻米的空間，可配合再利用選擇復原或繼續沿用後加木地板。

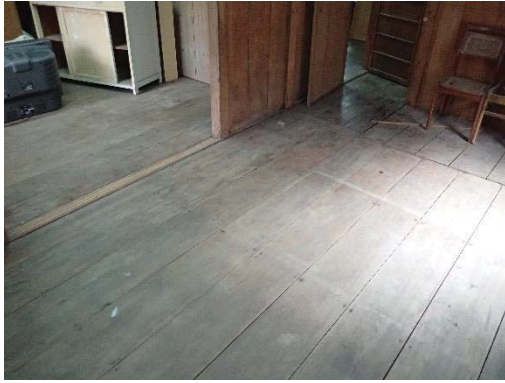
【照片 5-1-100】日治時期範圍的空間，推測原本為水泥砂漿粉光地坪，但目前設置抬高木地板

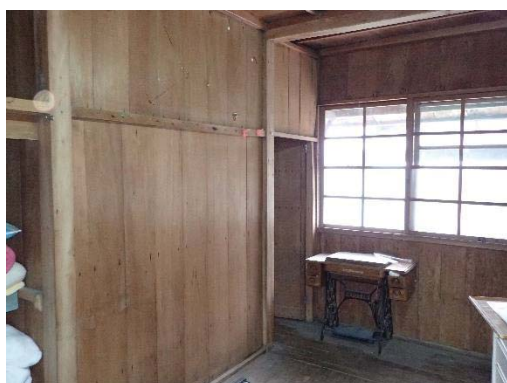
【照片 5-1-106】原有木板內牆

**修復建議：**戰後初期增建的前側空間建議外牆進行去漆，同時針對後來增設或拆除的牆體進行拆除與修復。日治時期範圍的外牆，為能恢復建築物的原有立面，建議在完成基礎解體調查與確認原有空間機能及範圍後，拆除後加牆體，並依據現存工法恢復原有外牆，另一方面與前側空間相鄰的外牆，因前側空間未來建議可以留存，故該面外牆可配合再利用形式重新規劃設計，以方便室內空間的通行。內牆部分，後加者得以拆除，原有構件應儘可能的繼續留存，已被拆除者可配合再利用重新規劃設計。

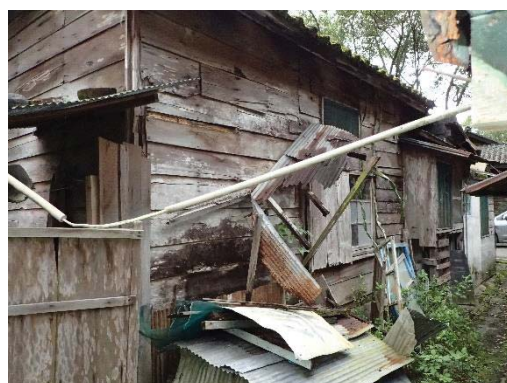
【照片 5-1-107】雨淋板工法粗糙

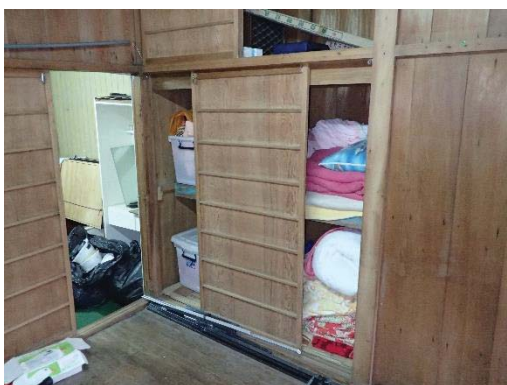
【照片 5-1-108】室內原有木板門

**修復建議：**戰後初期增建的前側空間，為能突顯該空間的特色，建議應恢復所有門窗數量與形式。日治時期範圍的門窗應在完成基礎解體調查與確認原有空間機能及範圍後，原有者應儘可能沿用，缺失者應該參照現存同形式之門窗進行仿作。室內部分，原有門窗應儘量沿用，缺失者可配合再利用重新規劃設計。

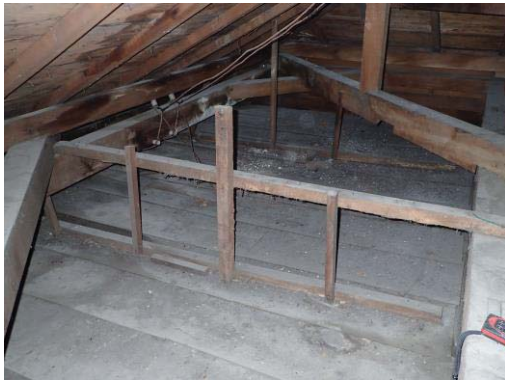
- **天花：**日治時期範圍的所有空間，以及戰後初期增建的前側空間均設有「竿緣天花」，目前只有靠近浴室區域的空間有加側後加天花，其餘大致保存良好。

【照片 5-1-110】室內仍保存原有天花（從屋架層拍攝）

**修復建議：**由於目前室內原有天花保存良好，故建議室內所有空間依原樣進行修復，並拆除後加天花。

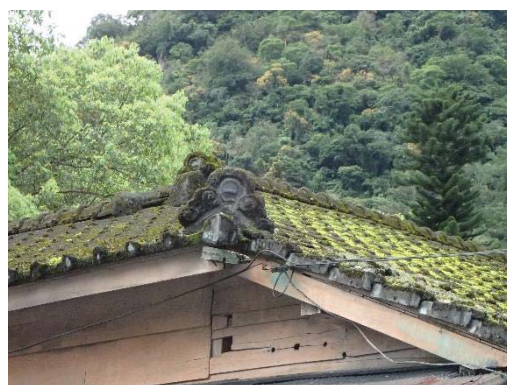
- **屋頂：**仿日本瓦形式的水泥瓦，在長期受外在環境影響下已明顯風化與寄生青苔，同時由於缺乏維修，屋頂已有漏水問題。另一方面，目前屋頂排水系統包括天溝、落水管與其固定構件都已不見，雨水直接由簷口排出。

【照片 5-1-115】水泥瓦表面寄生大量青苔

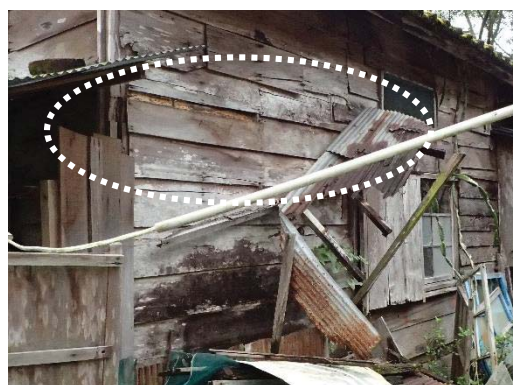
【照片 5-1-117】原有雨庇因增改建而拆除

**修復建議：**戰後初期增建的前側空間雨庇建議依現況進行整修，而日治時期範圍已拆除的雨庇，建議在完成原有空間形式確認後，進行復原。另一方面由於考量現況鋪設的鐵板容易生鏽，故建議以耐久性較佳的金屬瓦進行修復。

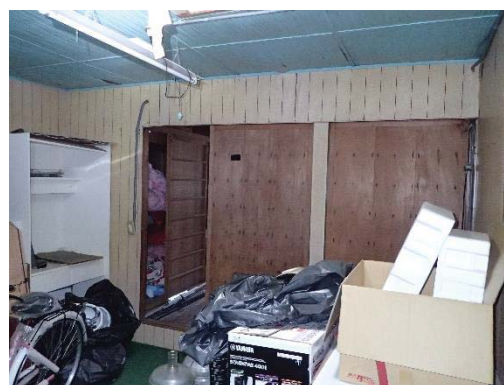
【照片 5-1-118】右側增建物

【照片 5-1-120】右側增建物

【照片 5-1-121】右側增建物室內

- **戰後增建物的修復建議：**前側空間由於是在戰後初期增建，已成為在地居民記憶的一部分，又因為所在位置不影響其他建築，故建議未來依原樣進行修復。右側木造增建物因與鄰戶只相差不到一公尺，容易成為火災發生時延燒的路徑，故建議拆除。右側增建由於對原有建築有相當大的負面影響，故應全部拆除。

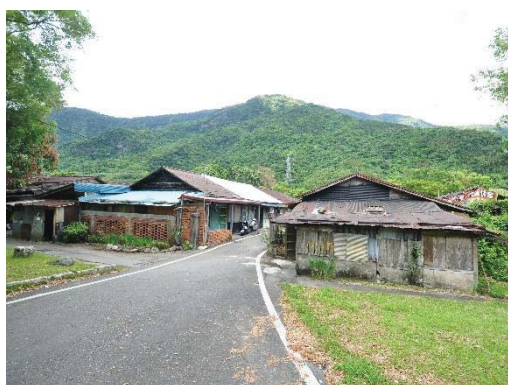
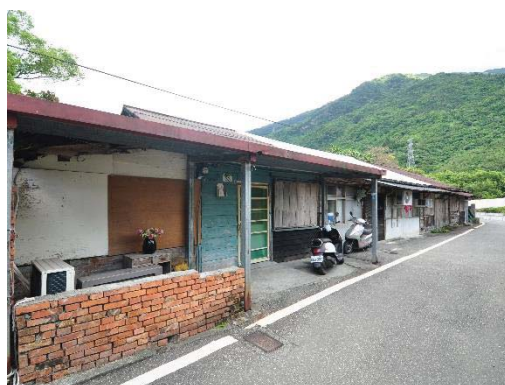
靠近園區入口的數排基層員工宿舍（第一棟門號為林森路 21、23-1、23-123、25、27、29、31 號，第二棟門號為林森路 33、35、37、39、41、43、45 號、第三棟門號為 47、49、51、53、55、57 號，第五棟門號為 71、73、75、77、79 號），依據日治時期的照片與民國 36 年（1947）的配置圖，可以知道第二棟與第三棟宿舍在日治時期就有設置建築，但無法確認戰後是否有重建，而第一棟與第五棟宿舍可以確定為戰後興建的建築。另一方面，依據現場調查可以知道，基層員工宿舍屬等級較低的宿舍，每一棟都是採多戶配置且每戶的室內空間不大，因此後來都有向後側空地進行增建，室內格局也有進行調整，使得室內格局與外觀風貌明顯與初建時不同。

【圖 5-1-5】基層員工宿舍航照圖。資料來源：底圖 google map，本研究加註

【照片 5-1-122】第一、二棟之基層員工宿舍

【照片 5-1-123】第二棟基層員工宿舍正面

針對前述四棟建築的修復方式，由於可以呈現聚落原有配置紋理與林場宿舍級別的差異，故未來建議優先進行第二、三棟宿舍的調查，如確定為日治時期的建物，應比照前述修復原則進行修復，如不是則與第一、五棟宿舍，依據現況進行整修；無人居住者其所屬後期增建得以拆除，有人居住者其所屬後期增建得依前述修復原則進行整修。

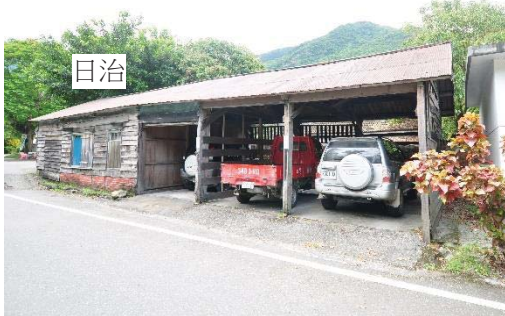
位於火車月臺旁的木造建築，部分為戰後興建，部分是日治時期所建作為菜市場之用，民國 36 年（1947）的配置圖上有標記，目前戰後興建之區域由萬榮工作站使用，室內畫有三格停車位，日治時期興建的菜市場目前無法進入，室內放置過去曾作為消防隊使用時的機具。依據現場調查戰後興建區域的部分柱子已失去承载力，目前另外加柱補強，上方屋架目前保存良好。日治時期興建區域的外觀已經過多次整修，目前保存狀況並不理想。

【照片 5-1-126】建築整體外觀，左側為戰後增建，右側為日治時期興建

【照片 5-1-127】戰後興建的屋架

對於該建築的修復方式，雖然本身的價值不高，但因為目前仍有使用，且建築形式與聚落風貌並不衝突，因此建議保留，外觀依據現況進行整修，室內可配合再利用重新規劃與設計。

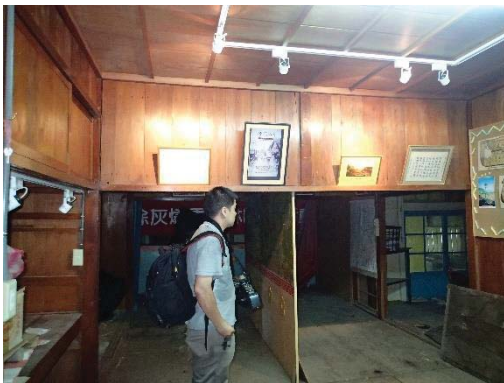
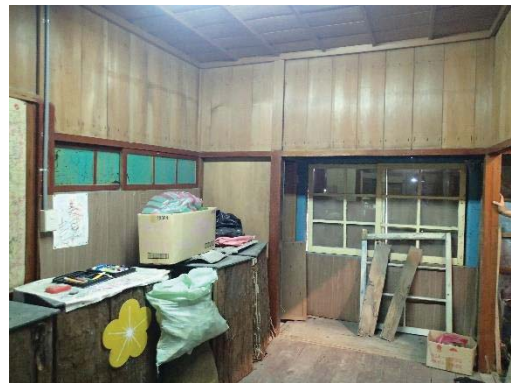
位於康樂新村旁的林森路 99 巷 1 與 3 號雙併宿舍，雖然是在民國 36 年（1947）到民國 56 年（1967）間興建，但是以日式宿舍之形式與日式工法興建而成，非常特別。目前 1 號仍有人配住，3 號已無人居住，依據 3 號現場初步調查可以知道，雖然外觀仍然維持日式宿舍的形貌，但室內格局已有部分調整，門窗大多已遺失，地板遭蟲蟻嚴重蛀蝕。

對於該建築的修復方式，雖然過去有進行增改建，但因外觀與室內格局仍維持日式宿舍的形式，又因 3 號目前作為火災設置紀念館，故未來建議以日式工法恢復建築物立面，室內已改建或損壞區配合再利用重新規劃與設計。

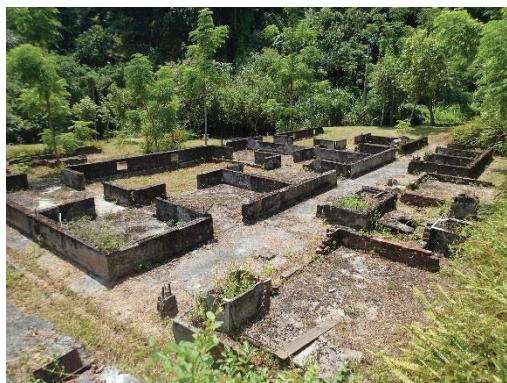
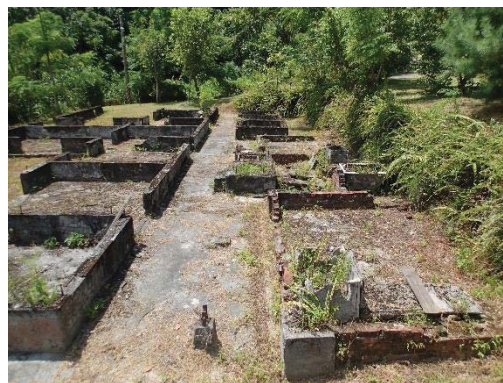
【圖 5-1-6】康樂新村殘構現況平面圖，比例:1/50。資料來源：本研究繪製。

【照片 5-1-138】僅存的建築基礎

【照片 5-1-139】僅存的建築基礎

原址重建-如有找到初建時的設計圖面，建議外觀、構造與工法依原樣重建，以維持建築原有風貌，而室內非主結構的部分，如門扇、地坪與隔間則可以配合

再利用重新規劃與設計。如果沒有當初的設計圖面，仍建議依據現存的基礎形式與原有戶數，再搭配舊照片、康樂新村原住民的口述歷史（部分仍居住在森榮國小教室）、相關文獻與日式木構造技術進行外觀、構造與工法的修復，室內非結構的部分可配合再利用重新規劃與設計。如基礎已完全損毀又沒有相關復原資料，建議可參照相鄰建築的形貌進行重建。

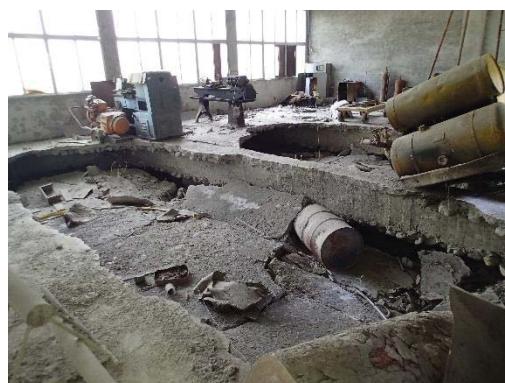
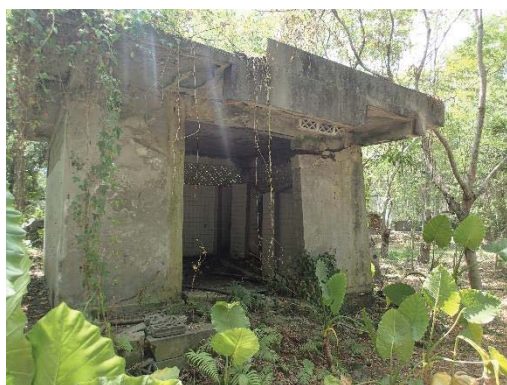
核心區範圍內未整修的鋼筋混凝土造建築，包括有林森路 59、61、63、65、67、69 號的一棟基層員工宿舍、鄰近機具展示館的一棟廁所與一棟修理工廠，其建築都屬戰後興建的一層樓建築，高度不高，目前無人使用。對於該類型的建築修復方式，因基層員工宿舍可以與其他現存的四棟木造宿舍呈現聚落原有配置紋理與林場宿舍的差異，故建議保留建築量體與外觀，室內配合再利用重新規劃與設計。位於林業展示區旁的廁所與修理工廠，由於是直接興建在早期堆放木屑的上方，地質極為不穩定；修理工廠地坪已嚴重坍塌，因此建議直接拆除。

【照片 5-1-142】鄰近機具展示館之建築物

【照片 5-1-143】建築物因底層木屑長時間腐爛，地坪已嚴重塌陷

【照片 5-1-144】鄰近機具展示館的廁所

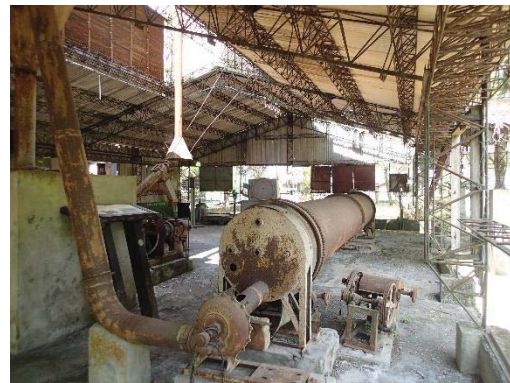
核心區範圍內唯一屬鋼構造的原子礮工廠，為戰後興建，目前室內仍有擺設解說牌與機具供遊客參觀，鋼構架已嚴重生鏽，外覆浪型石綿纖維瓦嚴重破損，且對於人體有致癌的危險。

【照片 5-1-149】製礮設備嚴重生鏽

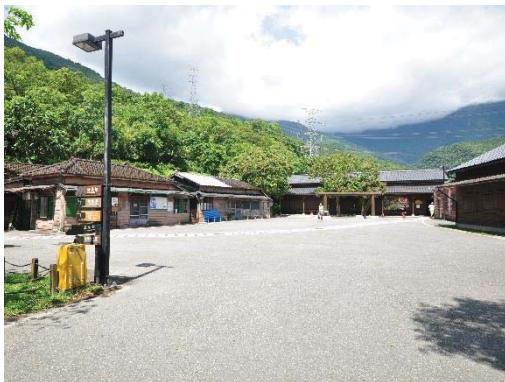
【照片 5-1-156】聚落內已有部分區域的地線桿已移除，電線地下化

近年來伴隨各項工程的進行，聚落內的地線桿與電線已陸續地下化，由於地下化之後可以提升聚落整體風貌，因此建議未來應該持續進行宿舍區與非主要路徑上的電線地下化工程。

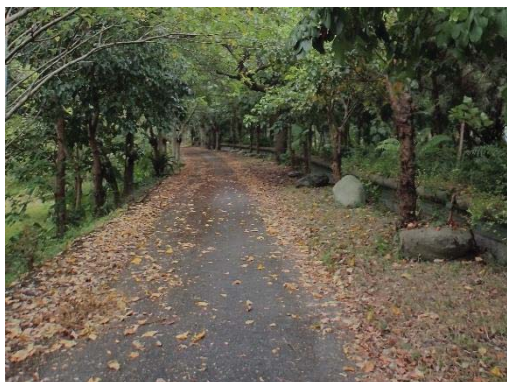
【照片 5-1-158】過去之鐵道已拆除改設道路

聚落原本對外運輸木材的路徑，在後來改為卡車載運之後便因失去功能而拆除改為車道使用，雖然目前車道仍維持過去的運輸路徑，但很難與現存的車坪、月臺與火車頭連結，呈現過去運輸時的情景，又因目前聚落已經沒有運輸的需求沒有必要再進行鐵道的重建，因此建議可以地坪整修的方式，利用不同材質的鋪面以意象的方式復原原本運輸的路徑。

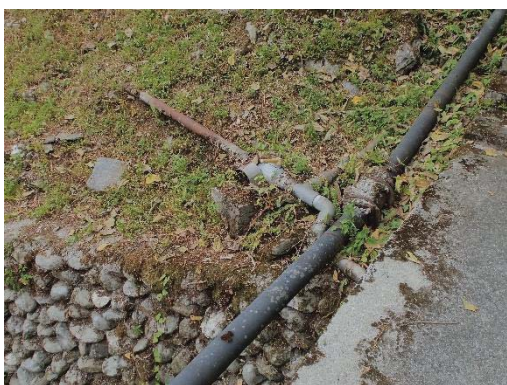
因應防火而設立的消防管線，在平緩處是以埋管方式處理，而在靠近山坡處是直接將管線安置在路徑兩側，造成聚落風貌的影響，另一方面，雖然目前聚落內的消防栓都有設置木製消防栓箱進行修景，但形式明顯與聚落風格不同，同時在冬季經常成為野生動物的躲藏地方。基於上述之問題，建議未來可持續將靠近山區之消防管線地下化，同時拆除木製消防栓箱，使用較為美觀的消防栓。

【照片 5-1-160】外露的消防管線

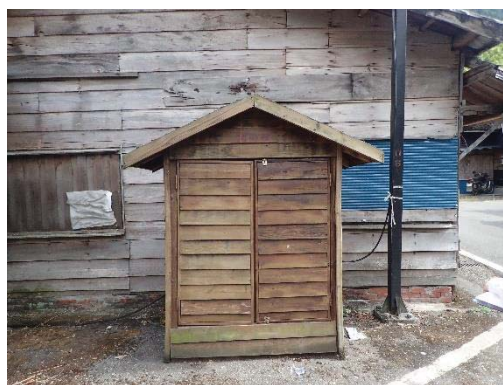
【照片 5-1-161】修景後的木製消防栓箱

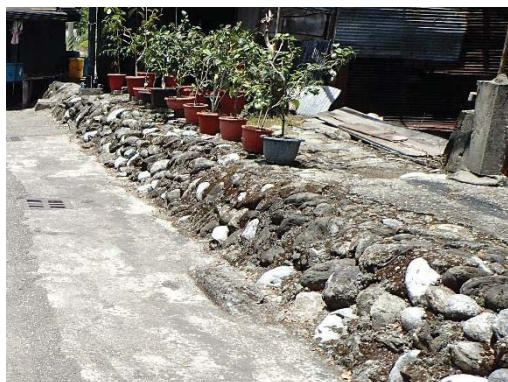
【照片 5-1-162】原有萬里橋圳堤防

目前聚落內的解說牌，大多是針對既有建築、植物、鳥類與產業機具進行解說，對於聚落的發展歷程、已拆除之重要建築與空間並沒有太多的著墨，遊客較難經由參觀瞭解聚落的發展變遷、建築物的變遷，以及當時聚落內木材之運輸、存放與加工流程。依據現場調查，聚落內仍有保留許多能夠呈現聚落發展的痕跡，例如各時期的萬里橋圳堤防位置、月臺、鐵道路徑、製材廠殘跡基座等，建議可針對上述提出的痕跡增設解說牌。

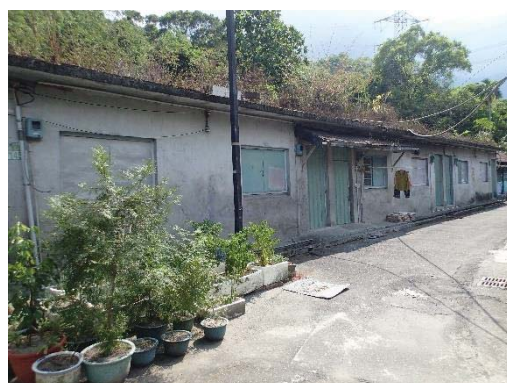
【照片 5-1-165】緩衝區的磚造建築

- (一) 建築物應該在現有量體下進行整修；沒有結構安全疑慮者，可配合再利用進行立面修景，室內重新規劃與設計，反之如果已經有結構上的問題，則可視情況進行補強或拆除。
- (二) 較不具建築價值，或使用簡易構造與材料，或目前無人使用的後加附屬建築與設施，得以拆除。
- (三) 靠近山區小徑與戶外空間，雖然平日有定期整理，但因雜草生長速度極快，遊客不願意前往，因此建議可縮短整理週期，提供更舒適的參觀環境。
