花蓮縣歷史建築鳳林鎮大榮國小教師宿舍修復與再利用計畫  
成果報告書

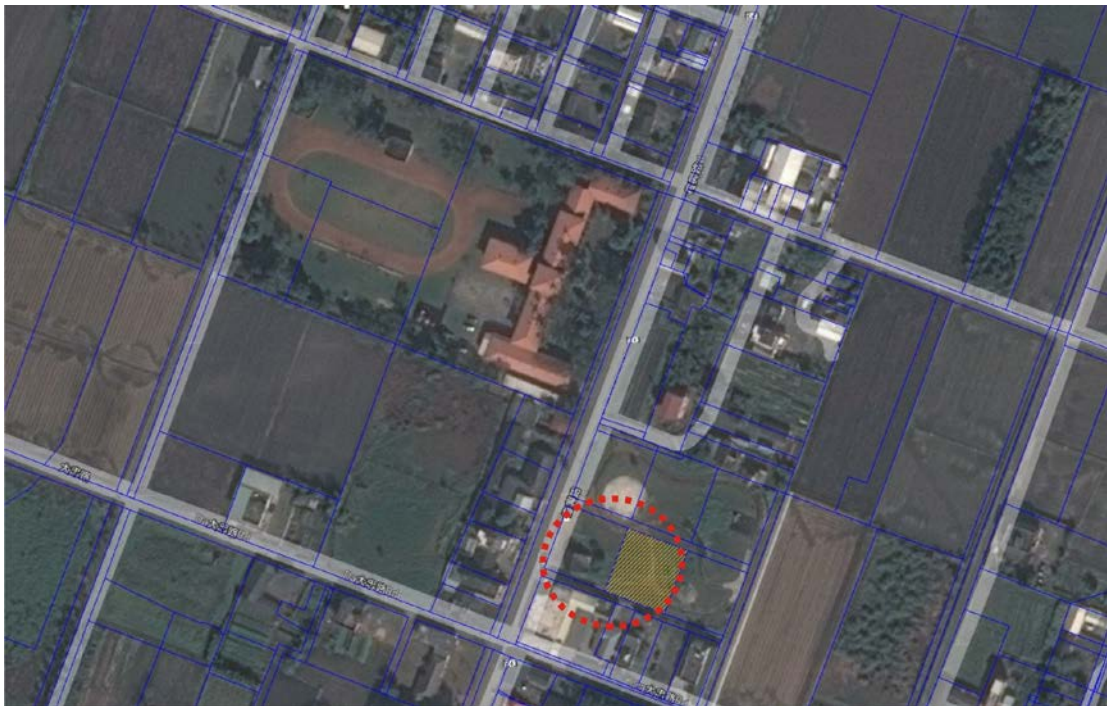
圖 1-3.3 計畫執行區位

資料來源 本研究地籍圖套繪

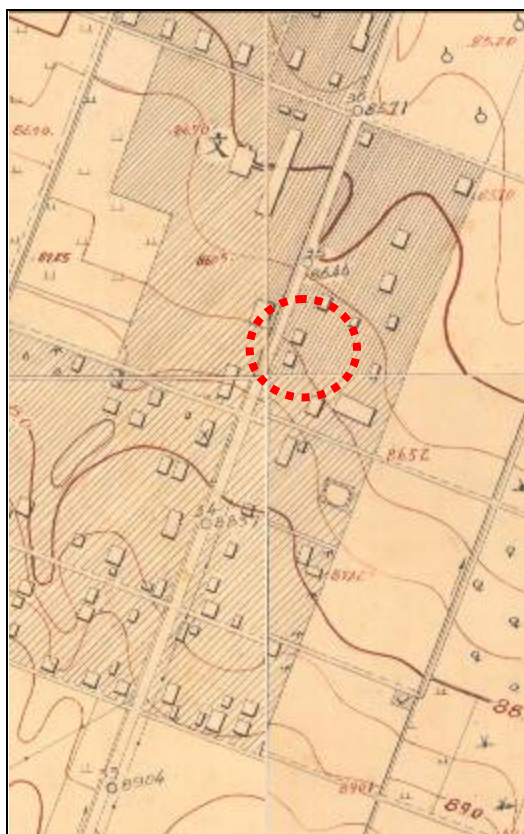
圖 2-3.13 昭和 11 年(西元 1936 年)林田村移指所配置 (全選位置為基地內兩棟建築物)  
資料來源 中央研究院水利設施調查圖說

研究團隊於現場調查時試著找尋與移民事業報告書中的空間配置訊息已非常稀少，計畫標的周邊多數的日式宿舍已消失，而試圖詢問周邊鄰居是否對於過往的空間印象還存留著，但多數居民僅剩下這間房子存留於此的記憶，而調查過程裡研究團隊也同時發現林田村與豐田相同，於移民指導所轉移成出張所後，於指導所構內許多空間也被專賣局的煙業指導所接續使用，或於周邊增建該產業所需要的空間，於我們計畫標的街廓內的南側即是如此，於昭和年間即增加或改建 3 個相關的空間，如宿舍、倉庫等。於此同時因實際現場調查中，研究團隊於計畫標的的屋架中發現昭和 11 年上棟式的幣串，可以直接確認該年此建築有大規模的修復或興建、改建。因此研究團隊比對昭和年間水利單位的地形圖中發現，確實原移民計畫書中的乙類宿舍基地內改為 2 間獨棟建築，空間規模與原建築相當。研究團隊於先前調查豐田村的空間文獻時，發現花蓮港廳內相關的移民事業於大正中後期及昭和年間遭遇了數次的風災的記錄，也同時查到災後修復補助的相關公文，即有可能於這些過程裡移民村內的建築因此進行相關的修復。

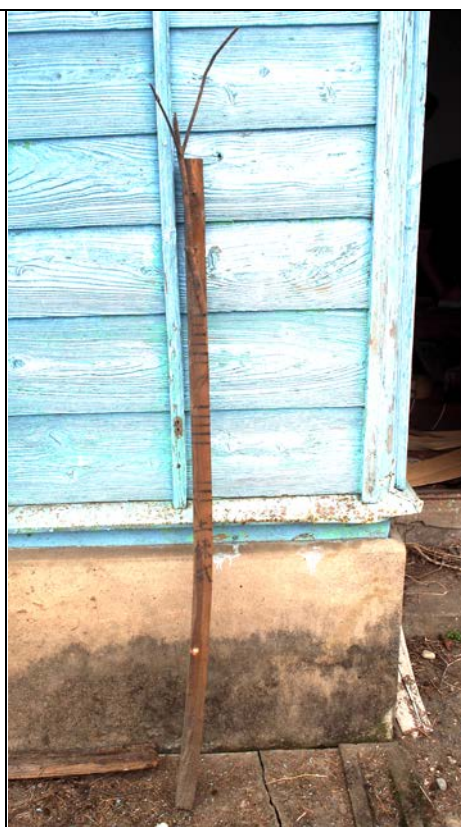
照片 2-3.1 昭和 11 年(西元 1936 年)上棟式幣串  
資料來源 本研究記錄

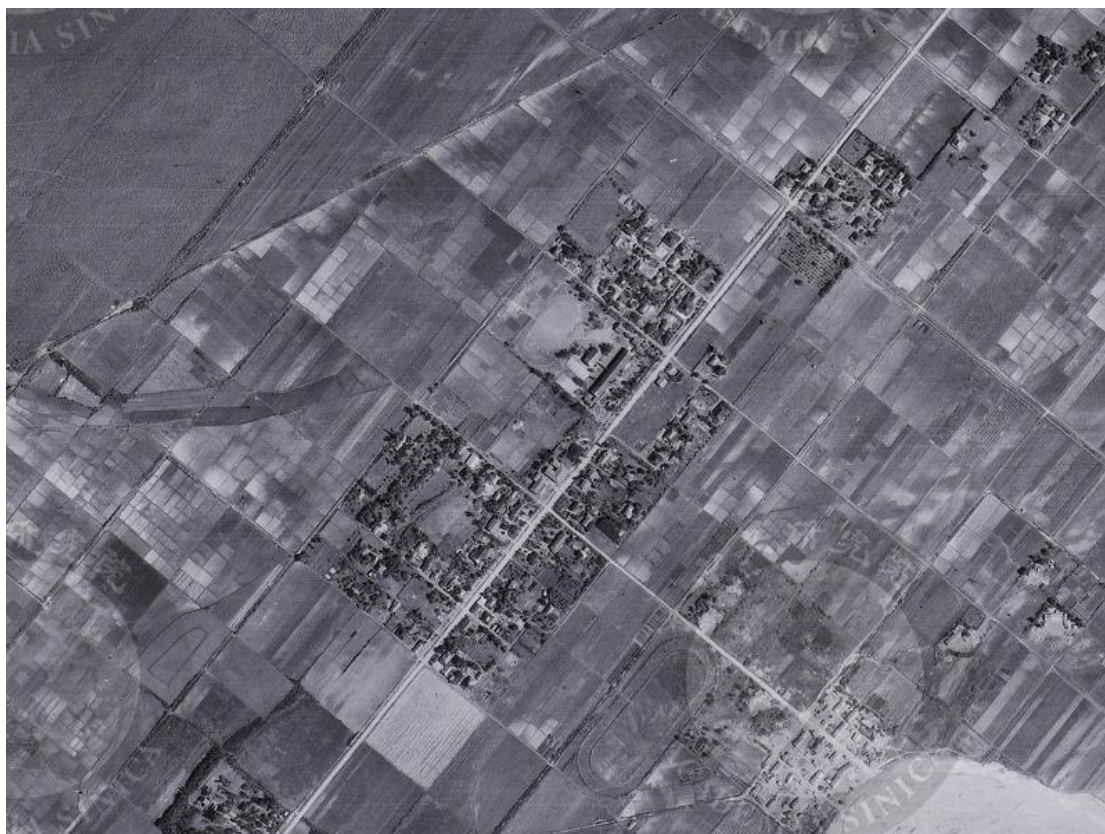
圖 2-4.5 西元 1945 年美軍空拍圖 資料來源 美軍空拍圖

上圖昭和 20 年 (西元 1945 年)美軍空拍圖中可看見戰前林田村之神社、移民指導所、中野的村落配置情形，移民指導所建築群的宿舍區建築並不像規劃中之建築配置方式，應已是第二代以後之建築，大部分建築還是依照原有分劃區域興建。林田小學校校園前東南方為田園；西北邊有一整個街廓的居住空間，其街道分劃與院落空間十分整齊劃一反而較教師宿舍周邊清楚，住宅空間並不完全集中，而是以小街廓以及分散方式配置，而周邊的農田地皆已開墾。

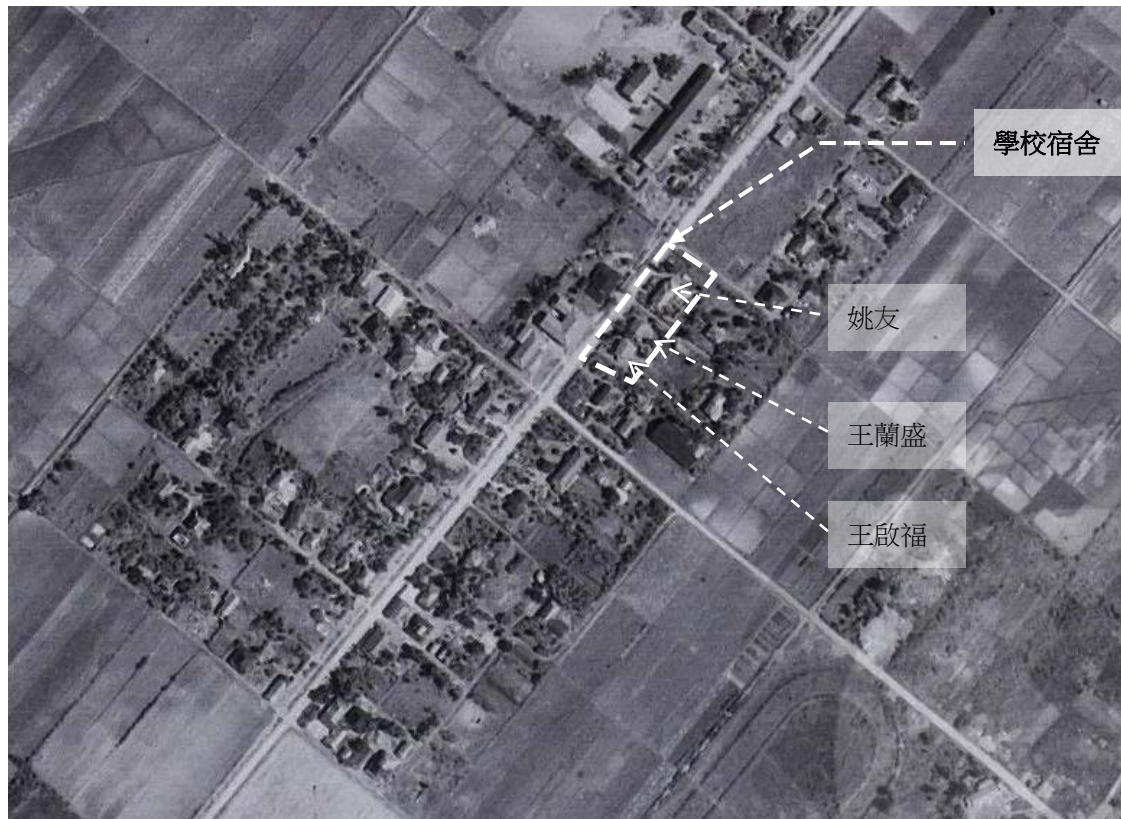
圖 2-4.6 西元 1945 年美軍空拍圖(宿舍居住者對照圖)

由於宿舍庭院、鄰棟宿舍皆因 98 年底由水保局規劃興建的「大榮二村休閒運動公園」而找不到遺構訊息，經由口訪與資料蒐集確認了大榮國小接收時財產為三棟宿舍，後因無人居住年久失修而拆除，僅剩本案標的「大榮國小教師宿舍」，在當時應是校長宿舍(獨棟)、訓導宿舍(獨棟)，以及教師宿舍(雙拼)等三棟宿舍，分別由王啟福校長、王蘭盛、姚友教師居住。本案宿舍原為校長宿舍，但因當代校長於是街購屋搬遷後，同意末代居住者姚友老師搬入，而姚友老師原本是住在雙拼的教師宿舍中<sup>6</sup>。而訪問的過程中皆稱三棟宿舍後面皆無建築物，在對照下小節-土地變遷資料時則可確認在光復接收後，建築後方已無照片中之建築。

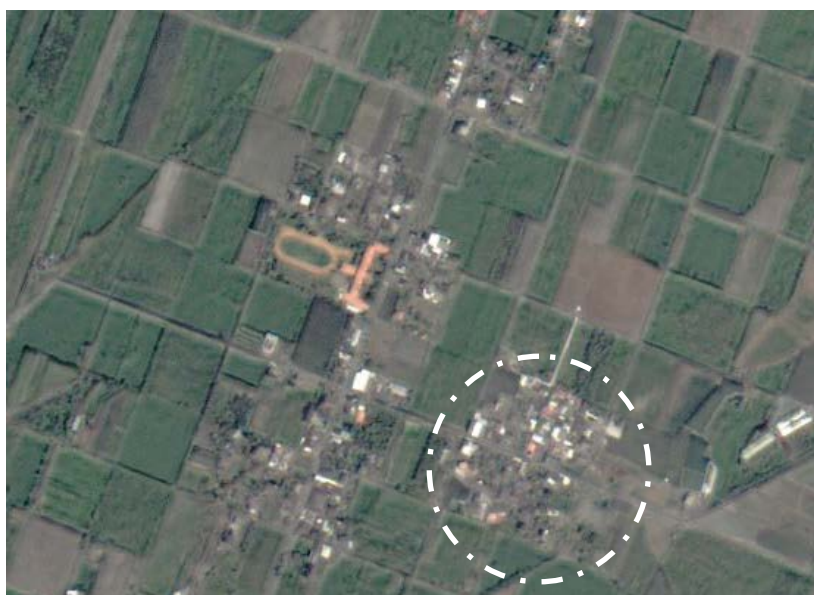
圖 2-4.8 西元 2005 年衛星拍攝地圖

而移民指導所建築群與中野部落則需以下圖西元 2005 年衛星圖與美軍空拍圖對照，聚落範圍並無明顯增長，大多為改建成鋼筋混凝土造之房屋，僅原日治時期為馬場的區塊多成為了一個小村落(虛線圈選處)。國小宿舍部分則已剩本案建築，另兩棟建築已拆除，南側則改為台灣菸酒公司鳳林營業所，而 2010 年的衛星空照圖中則是顯示二村休閒運動公園已施作完成。

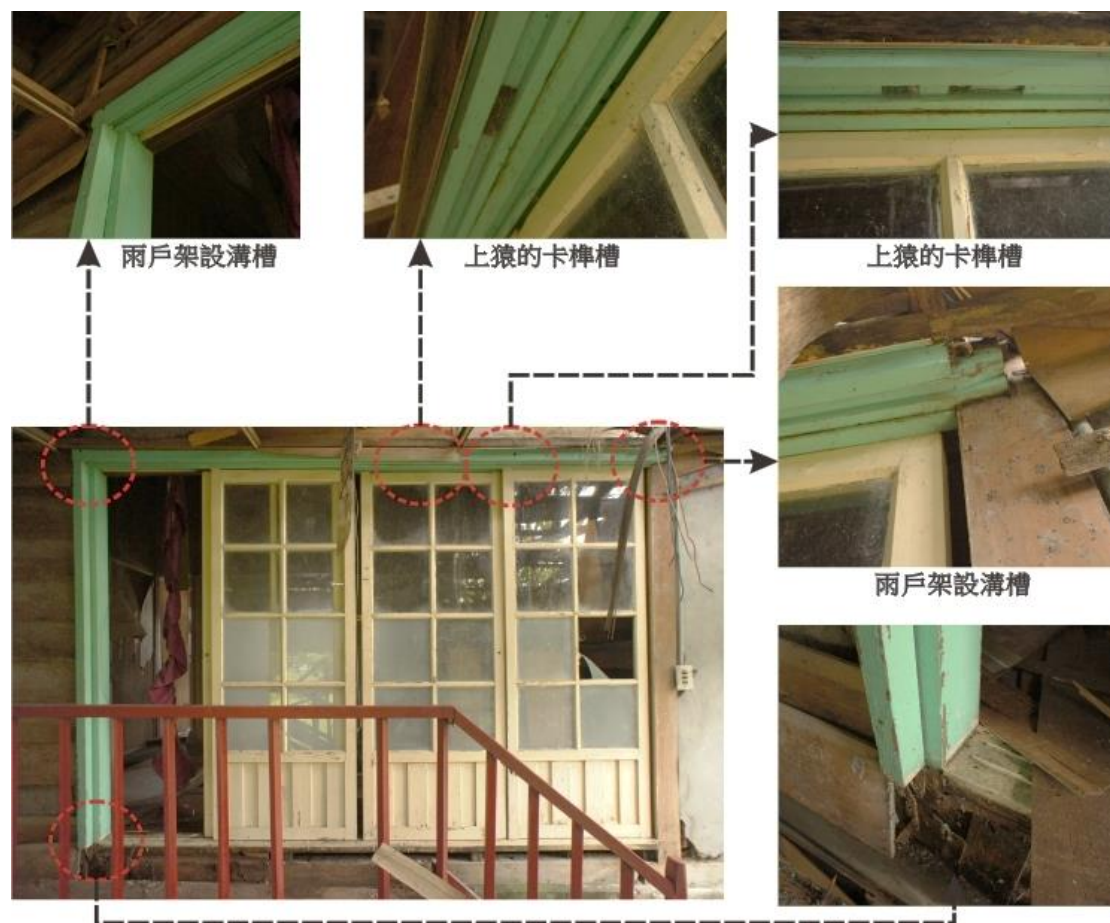
圖 3-1.19 兩戶架設溝槽說明圖

根據現況居間與濡緣之間的建具軌道數量與型式，在同一處門軌上發現兩戶架設溝槽，同時在兩戶架側槽內發現上猿的卡樺槽，因此研判該檯建具有裝設兩戶的構件，且戶袋位於該建具旁的外牆上。

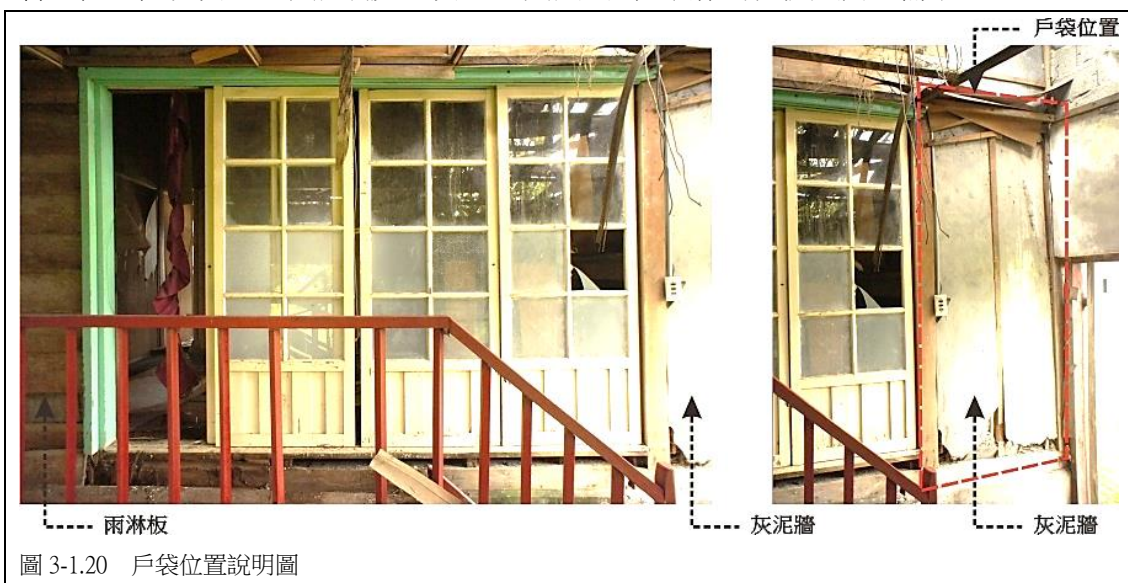
居間與濡緣之間的建具兩側壁體外飾材共有兩種：雨淋板、灰泥壁，雨淋板構材主要為日式建築的外牆飾材，而灰泥壁較無法抵抗風雨侵蝕，因此根據材料特質判斷戶袋昔日位置位於灰泥壁牆體該處，灰泥壁牆體透過戶袋作為抵抗風雨之需求。

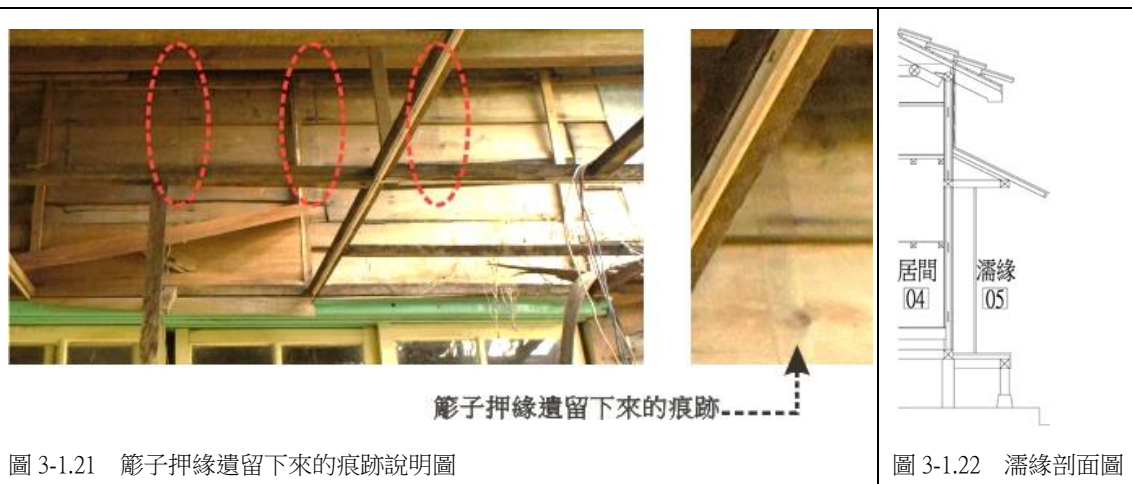
圖 3-1.21 簷子押緣遺留下來的痕跡說明圖

濡緣外觀判斷主要根據現場外牆雨淋板上簷子押緣遺留下來的痕跡，透過此痕跡判斷外牆的範圍，同時也可推估濡緣雨遮的位置。居間與濡緣之間的建具上方的雨淋板簷子押緣的痕跡，多處痕跡停留在同一高程，加上建具上方處現場遺留一處木構樁接之孔洞，似濡緣上方雨遮之水平與垂直木構件的接合樁孔，因此推估濡緣的雨遮與主建築物屋頂非在同一個高程上，換句話說，濡緣的雨遮是由外牆以垂直水平構件獨立延伸的屋頂板，以構成該空間的建築型體。

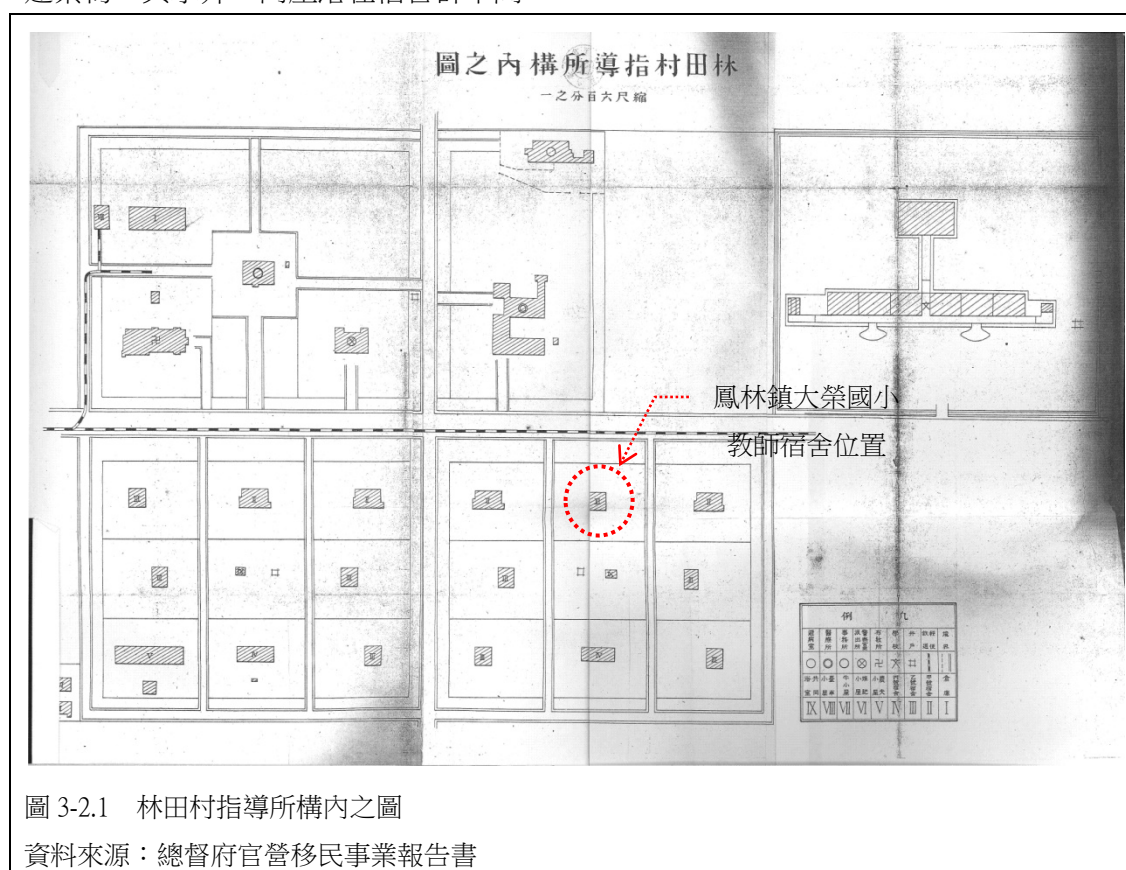
透過「總督府官營移民事業報告書」中林田村指導所構內之圖，移民村昔日宿舍建築類別分為甲號宿舍、乙號宿舍、丙號宿舍共三種規模，今日的鳳林鎮大榮國小教師宿舍位置為乙號宿舍，乙號宿舍之空間平面圖共有四種配置方式，其主要空間機能包含：踏進、玄關、座敷、居間、炊事場、便所、緣側等，建築內無風呂(浴室)，風呂為獨立建築物，與水井一同座落在宿舍群中間。

乙號宿舍之空間平面圖共有四種配置方式，右圖為原始圖面，以下針對圖面訊息作重繪並分析。

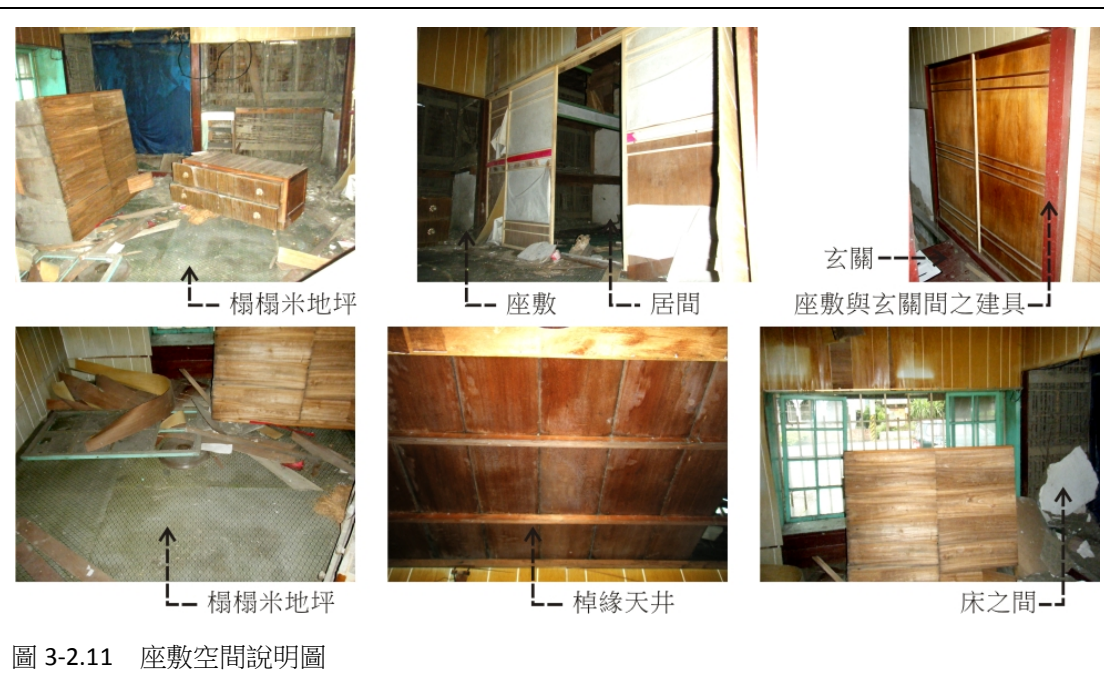
圖 3-2.11 座敷空間說明圖

鳳林鎮大榮國小教師宿舍座敷空間位於建築物的北側，由玄關進入，座敷空間尺度為八疊，與居間相互串連，當與居間的建具全數開啟時，座敷與居間成為開闊的空間場域，在視覺上，透過居間、濡緣空間可眺望前、後院，讓室內外空間結合在一起；座敷空間之地坪為榻榻米鋪面。

座敷旁設置床之間，作為空間的裝飾區域，同時也是供客人觀賞主人家收藏品的陳列區域。

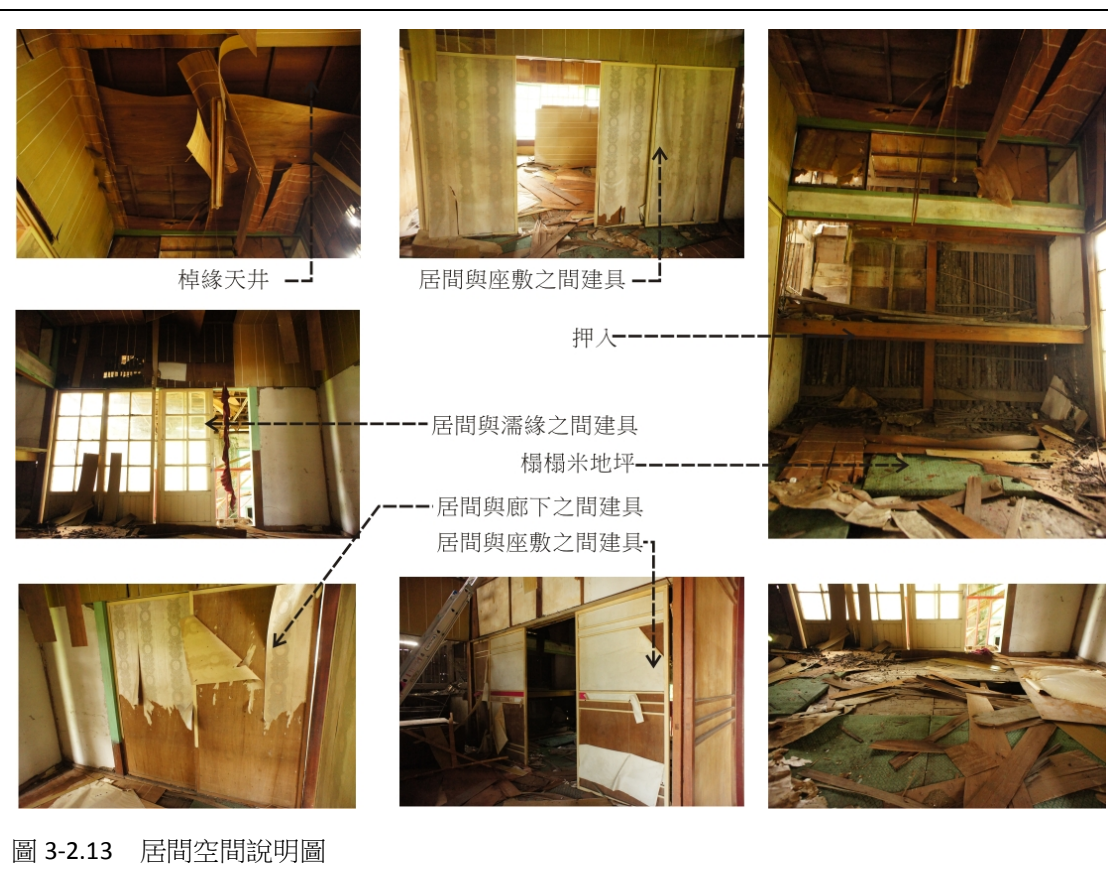
圖 3-2.13 居間空間說明圖

鳳林鎮大榮國小教師宿舍居間空間位於建築物的東側，與座敷、濡緣空間相鄰，該空間尺度為六疊，可與座敷作連結，形成寬敞的臥室空間；居間側邊設置押入，作為居家收納空間。

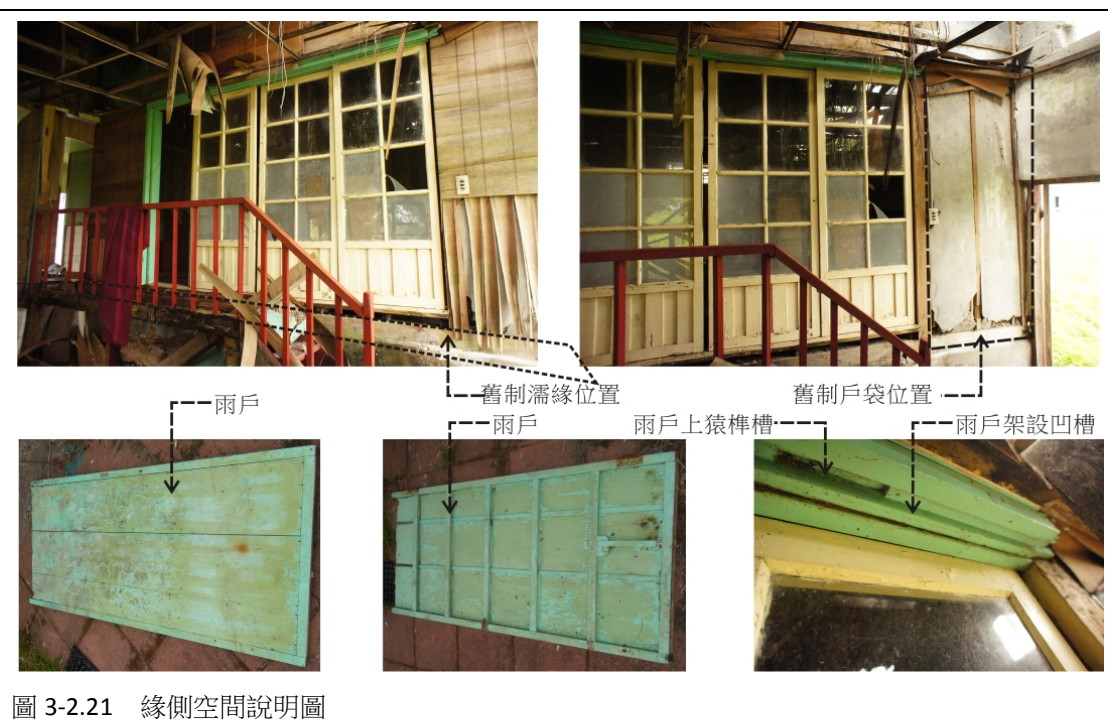
圖 3-2.21 緣側空間說明圖

「緣側」鄰室內房間側設置透光紙拉門，鄰庭院側則會設置「雨戶」或玻璃落地窗。另外，「緣側」空間具有相當大的室內溫度調節機能，於夏天時，具有水平遮蔽烈日的功能，冬天時則是可以讓陽光照射進來。

鳳林鎮大榮國小教師宿舍濡緣空間位於建築物的東南側，介於居間與後院之間；濡緣旁的壁面設置戶袋，雨戶則是架設在居間與濡緣之間的建具外側，作為防颱防盜之功能。

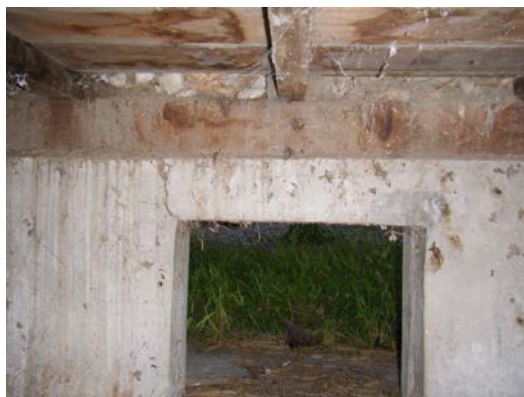
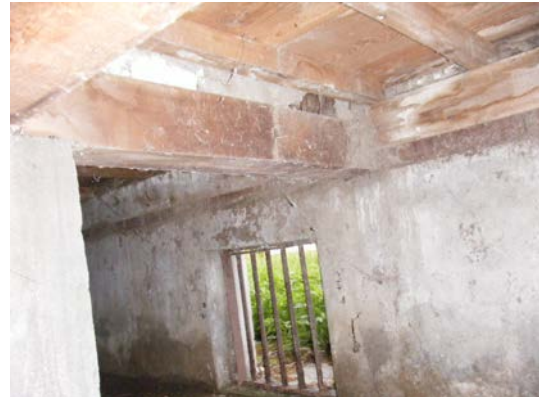
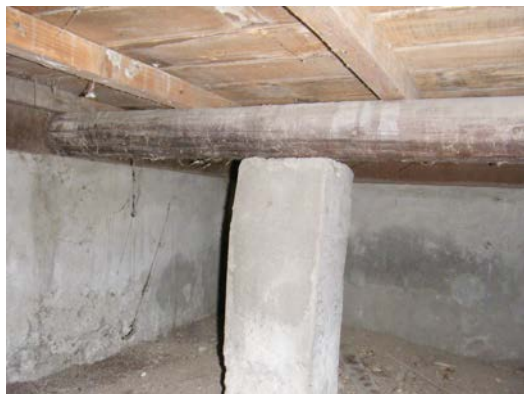
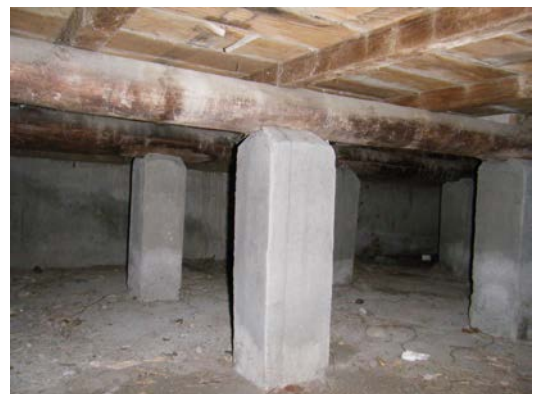
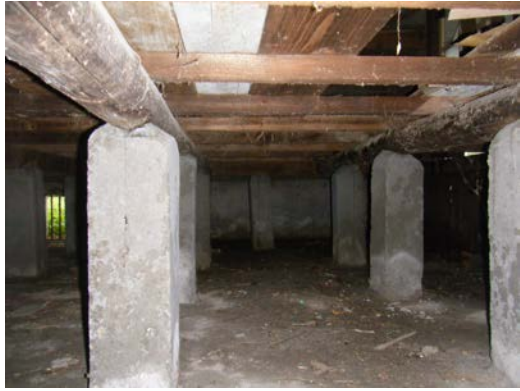
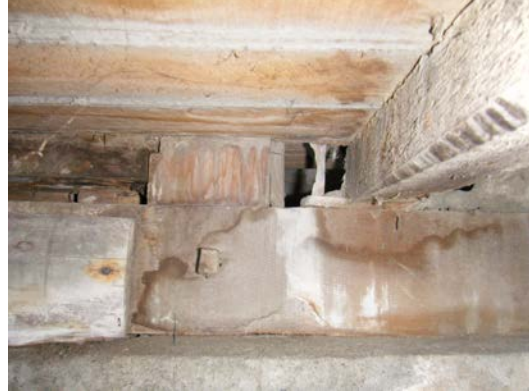
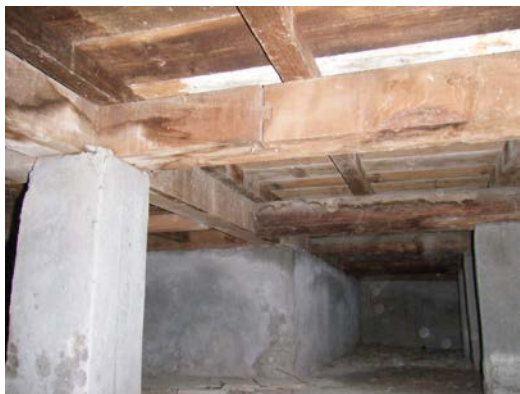
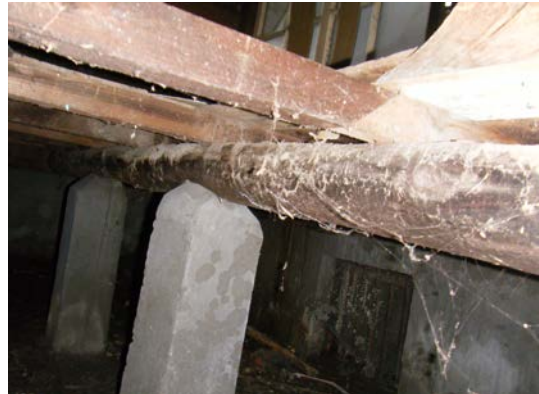
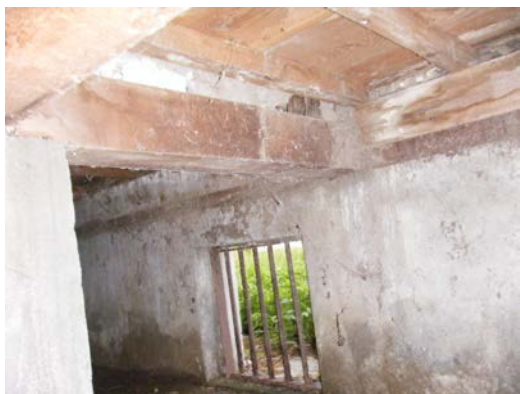
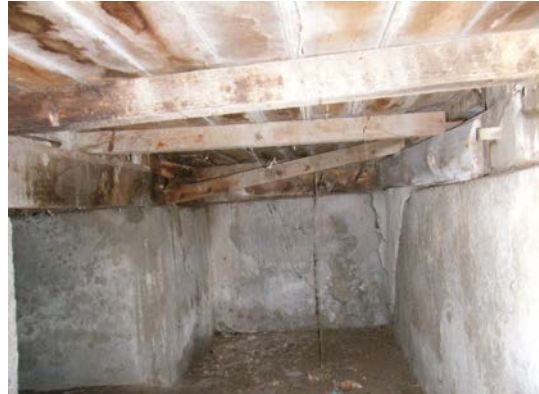
照片 4-1.1 床組現況照片 1

照片 4-1.2 床組現況照片 2

照片 4-1.3 床組現況照片 3

照片 4-1.4 床組現況照片 4

照片 4-1.5 床組現況照片 5

照片 4-1.6 床組現況照片 6

照片 4-1.7 床組現況照片 7

照片 4-1.8 床組現況照片 8

照片 4-1.9 床組現況照片 9

照片 4-1.10 床組現況照片 10

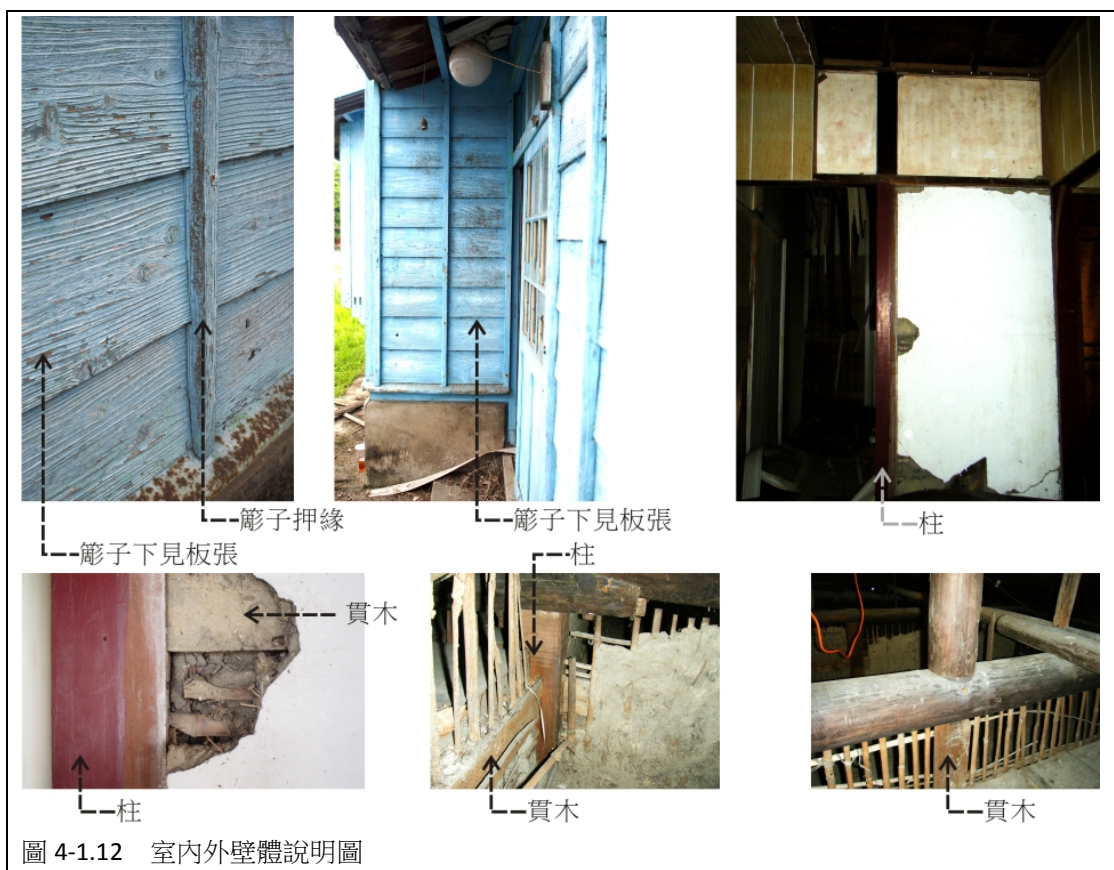
鳳林鎮大榮國小教師宿舍建築物壁體為真壁構造，柱與柱之間以細竹管垂直編組成骨架，固定於柱與貫之上的樑穴固定之，再以壁土進行塗抹，表面以白灰泥進行修飾。外牆部分則是「下見板」當中的「簷子下見板張」。

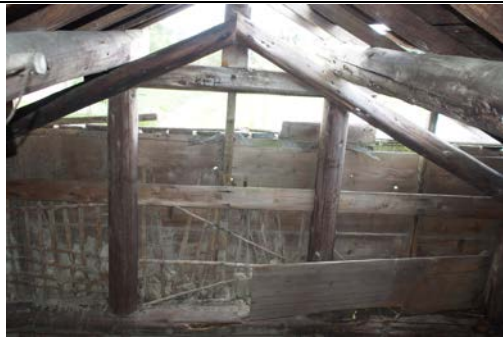
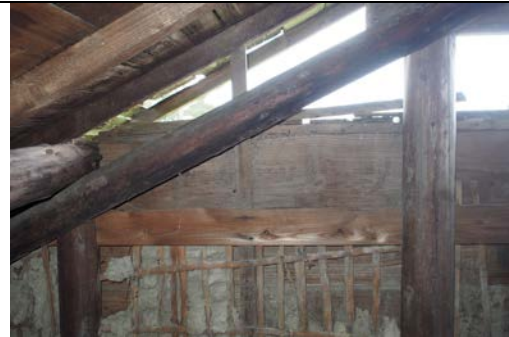
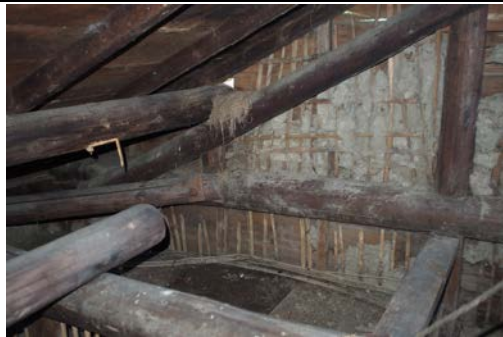
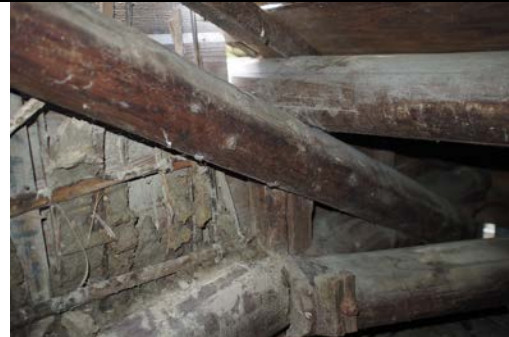
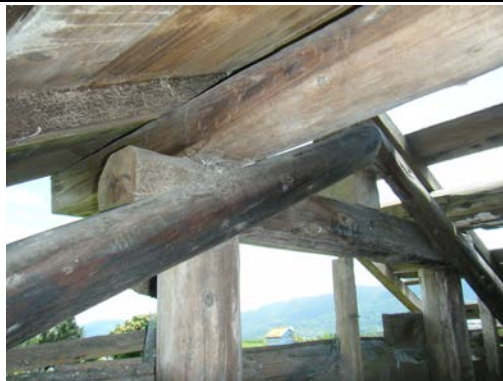
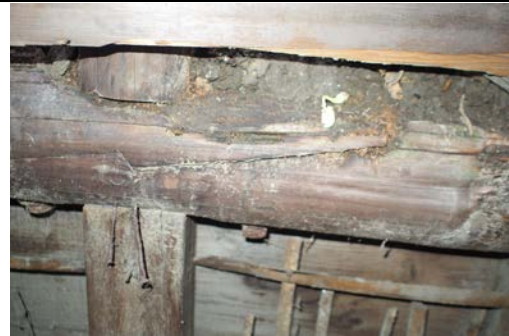
照片 4-1.11 屋架 1 現況照片 1

照片 4-1.12 屋架 1 現況照片 2

照片 4-1.13 屋架 1 現況照片 3

照片 4-1.14 屋架 1 現況照片 4

照片 4-1.15 屋架 1 現況照片 5

照片 4-1.16 屋架 1 現況照片 6

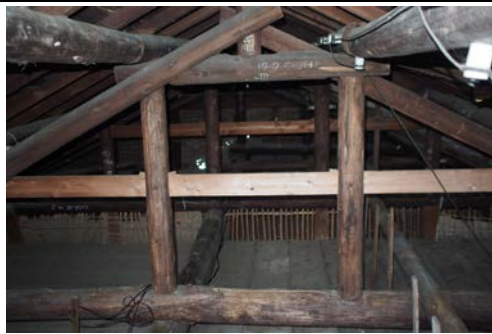
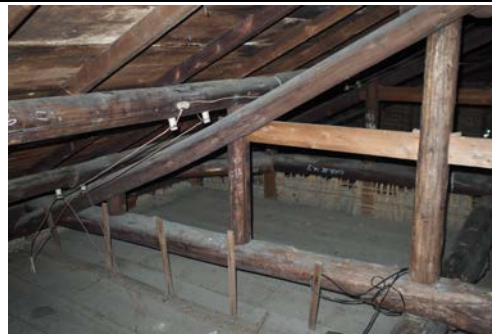
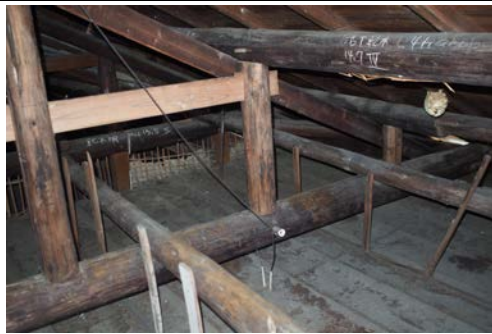
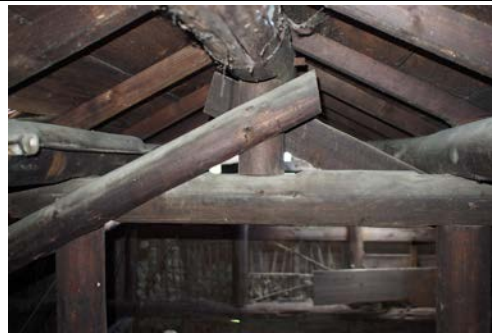
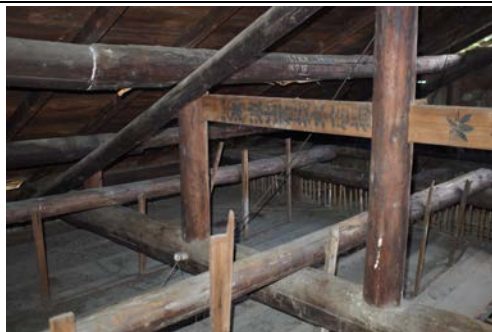
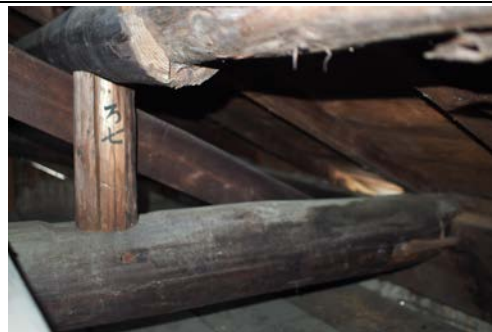
照片 4-1.17 屋架 2 現況照片 1

照片 4-1.18 屋架 2 現況照片 2

照片 4-1.19 屋架 2 現況照片 3

照片 4-1.20 屋架 2 現況照片 4

照片 4-1.21 屋架 2 現況照片 5

照片 4-1.22 屋架 2 現況照片 6

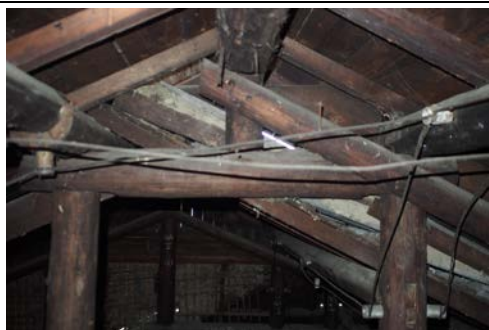
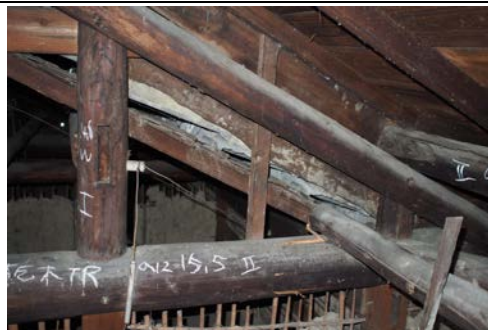
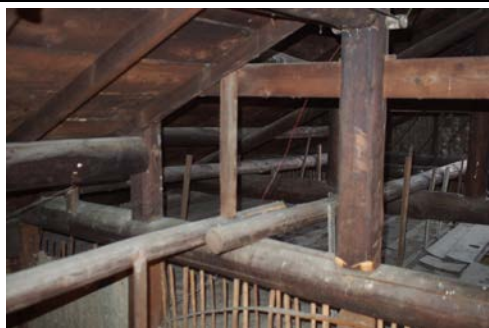
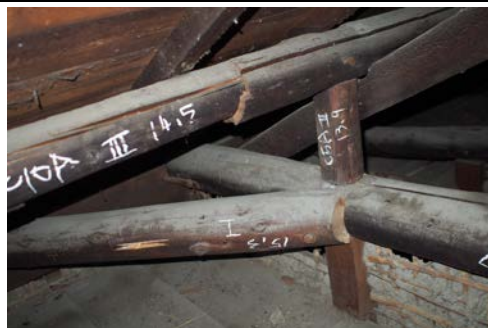
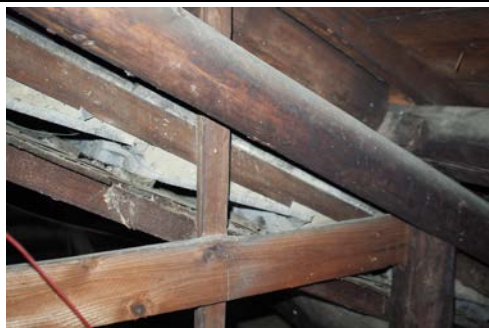
照片 4-1.23 屋架 3 現況照片 1

照片 4-1.24 屋架 3 現況照片 2

照片 4-1.25 屋架 3 現況照片 3

照片 4-1.26 屋架 3 現況照片 4

照片 4-1.27 屋架 3 現況照片 5

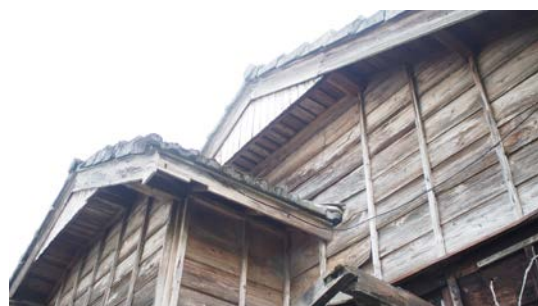
照片 4-1.46 軒先、破風現況照片 1

鳳林鎮大榮國小教師宿舍建築物「軒」的深度約 60 公分；位於雙屋坡屋頂側面設置人字形的「破風」，以避免風雨的侵襲。

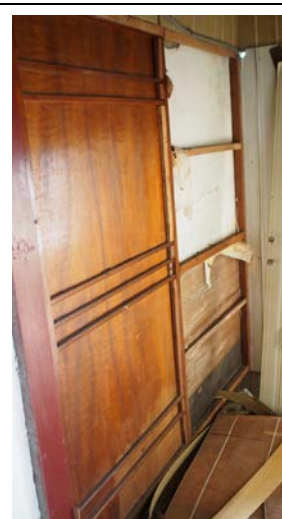
照片 4-2.25 D7 建具  
現況照片(由茶之間側  
觀看)

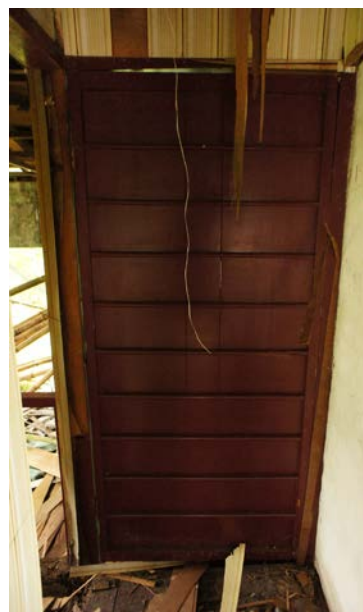
照片 4-2.26 D9 建具現況照片  
(由廊下側觀看)

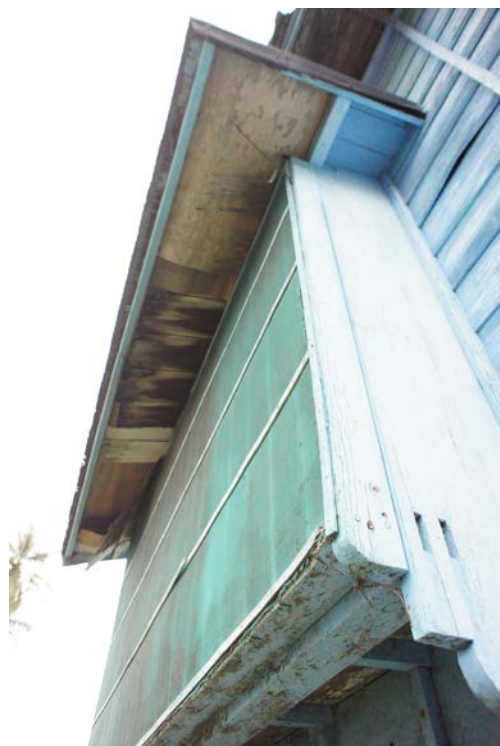
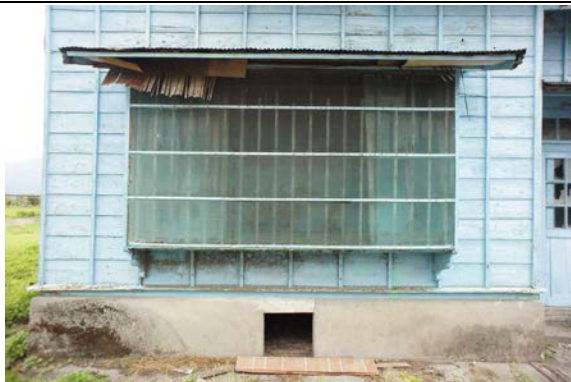
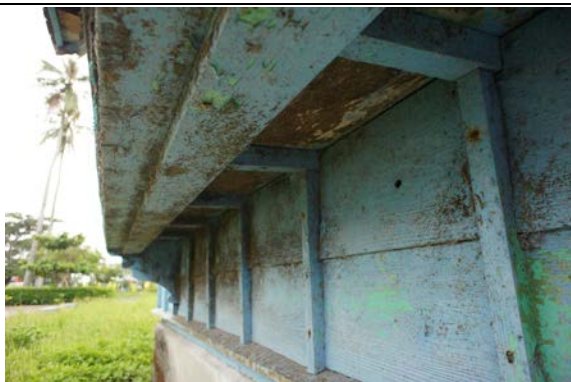
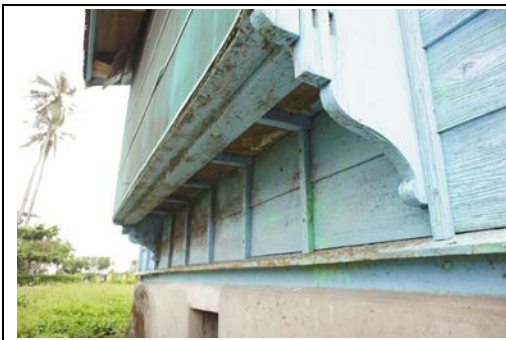
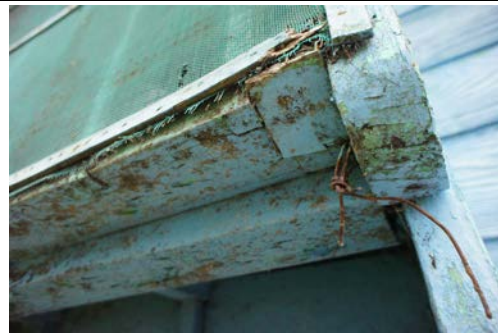
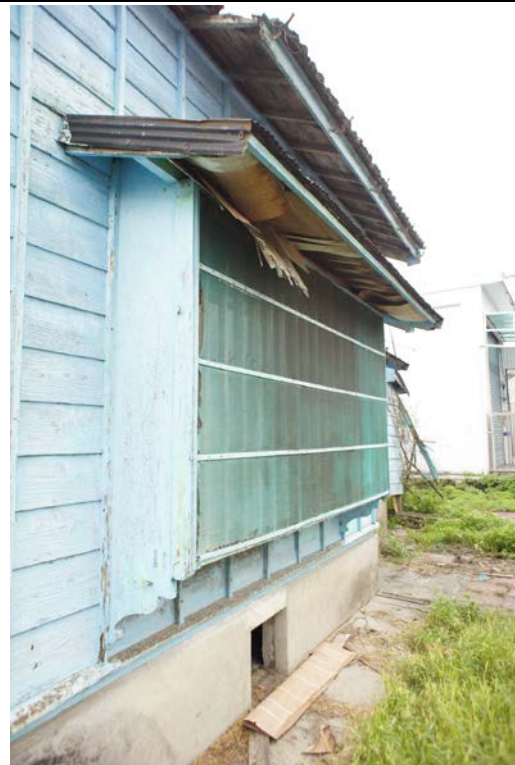
照片 4-2.27 W1 建具現況照片 1

照片 4-2.28 W1 建具現況照片 2

照片 4-2.29 W1 建具現況照片 3

照片 4-2.30 W1 建具現況照片 4

照片 4-2.31 W1 建具現況照片 5

照片 4-2.32 W1 建具現況照片 6

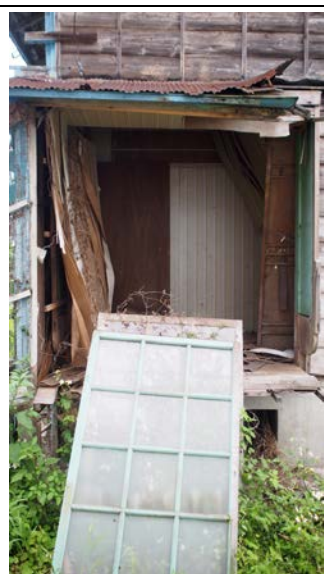
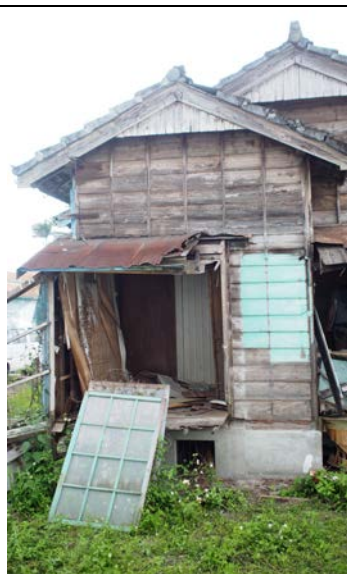
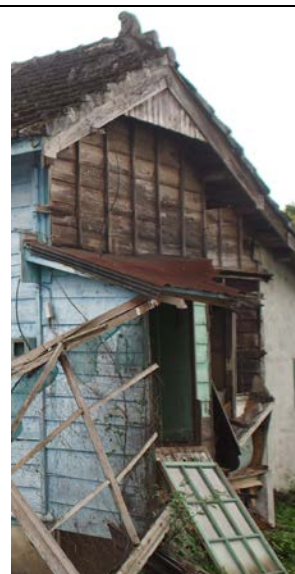
照片 4-2.33 W2 建具現況照片 1

照片 4-2.34 W2 建具現況照片 2

照片 4-2.35 W2 建具現況照片 3

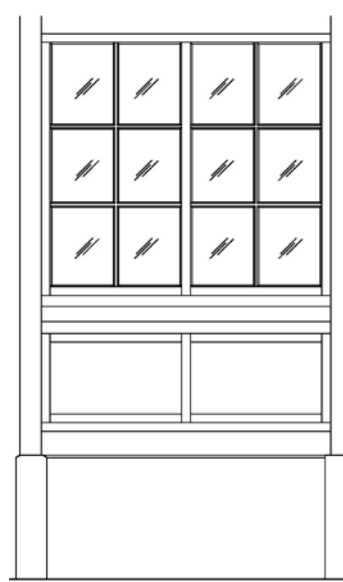
圖 4-2.57 W3 建具立面圖-由室內觀看立面圖

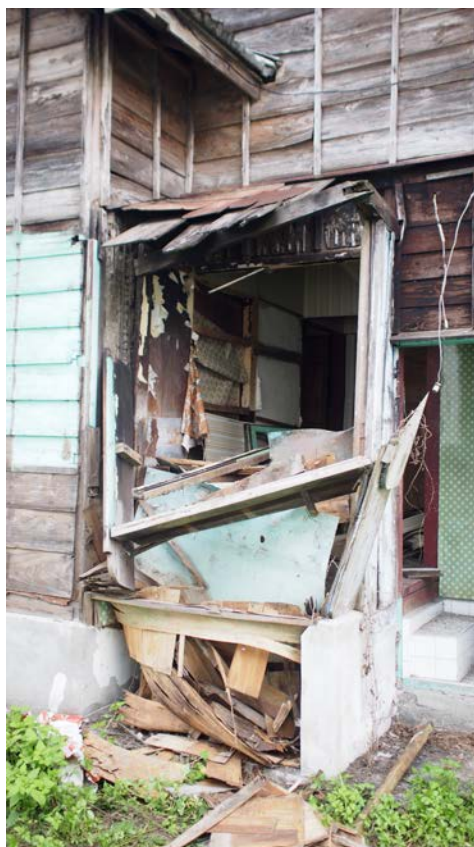
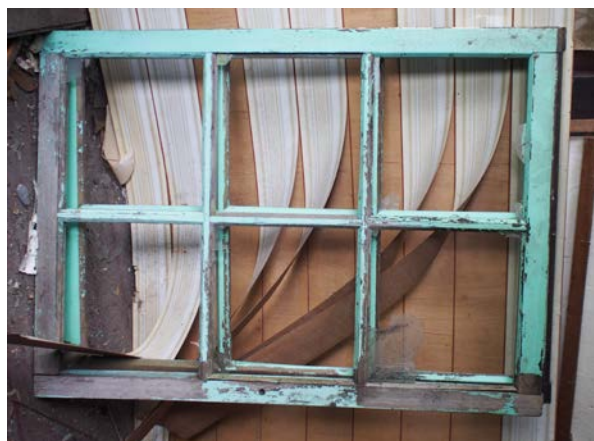
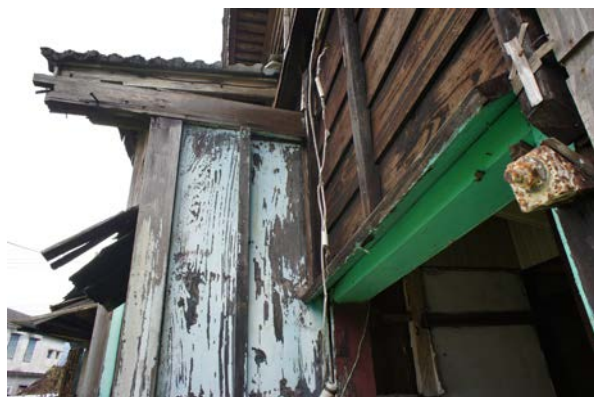
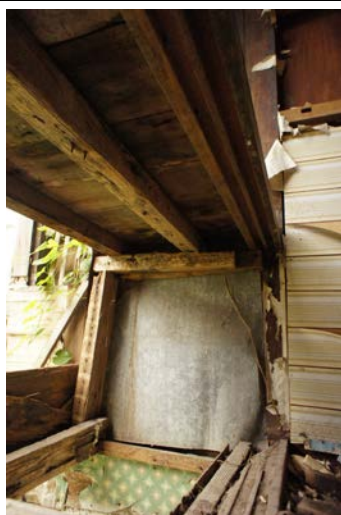
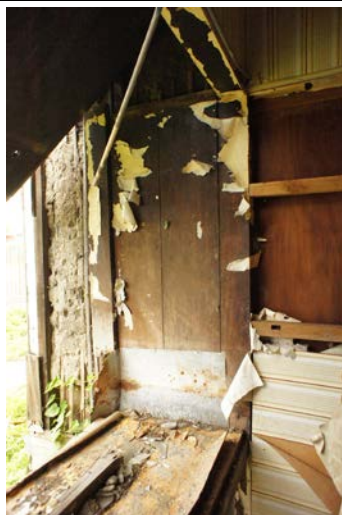
照片 4-2.36 W3 建具現況照片 1

照片 4-2.37 W3 建具窗扇現況照片

照片 4-2.38 W3 建具窗軌現況照片

照片 4-2.39 W3 建具現況照片  
2

照片 4-2.40 W3 建具現況照  
片 3

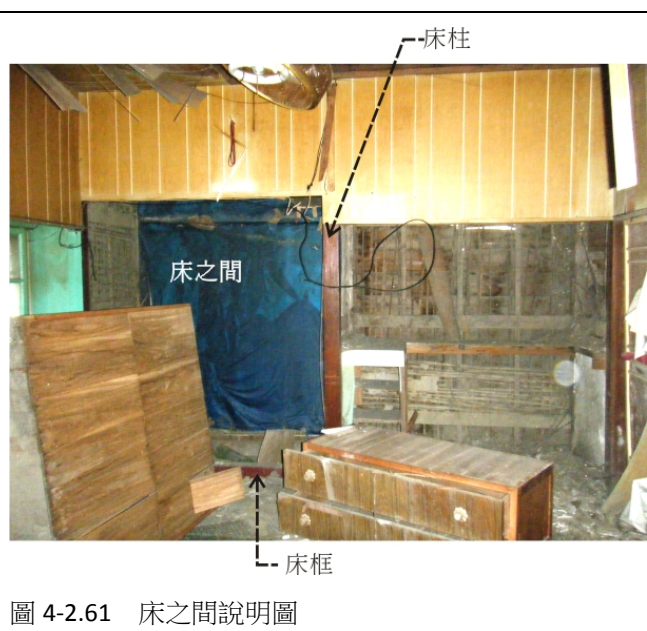
圖 4-2.61 床之間說明圖

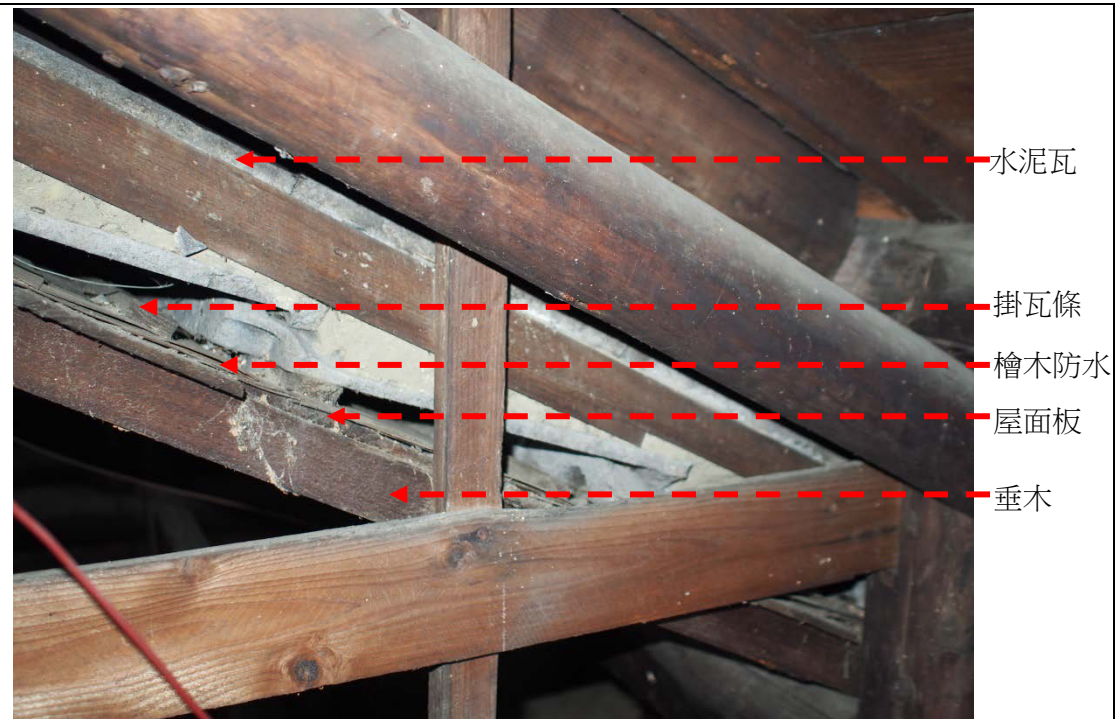
圖 4-3.3 屋頂材料關係標示圖

該棟建築物屋頂於母屋上為 5x5cm 垂木，間距 41cm 鋪設一支，垂木上方先鋪設屋面板後，再鋪上檜木防水材，並設置掛瓦條與瓦片，該棟建築物瓦片為水泥瓦。

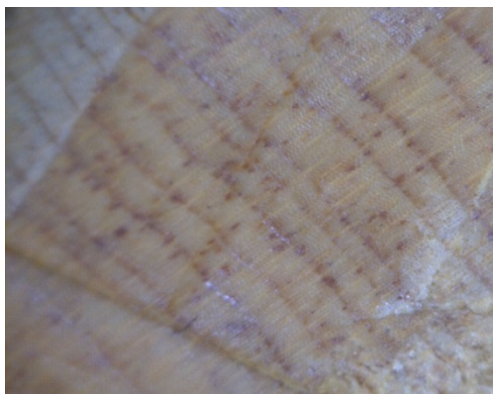
| 取樣編號：3 | | 構件名稱：柱 | |

表 4-3.3 大榮國小教師宿舍木構件取樣切片顯微照片及鑑定結果(3)

| 取樣編號：3 | | 構件名稱：柱 | |
|---|---|---|--|
| | 3. 春秋材轉移漸進而明顯 | 1.年輪極狹 | |
| | 4. 樹脂細胞多在秋材部位散狀分布或成切線狀 | 2.具特殊香味 | |
| 材種：紅檜，學名 <i>Chamaecyparis formosensis</i> Matsum | | | |

| 取樣編號 | 取樣位置 | 材種 |
|---|---|---|
| 3 | 木柱 | 檜木 |

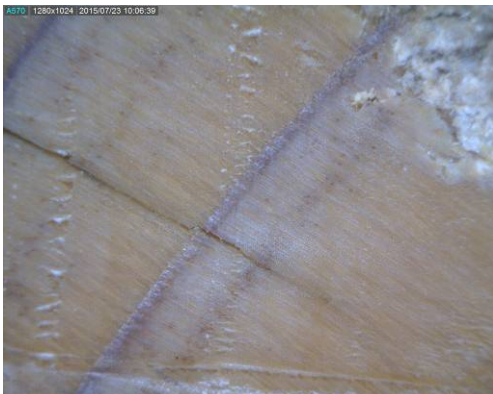
| 取樣編號：5 | | 構件名稱：地樑 | |

表 4-3.5 大榮國小教師宿舍木構件取樣切片顯微照片及鑑定結果(5)

| 取樣編號：5 | | 構件名稱：地樑 | |
|---|---|---|--|
| | <ol style="list-style-type: none"><li>1. 春材至秋材之變化急進而明顯</li></ol> | <ol style="list-style-type: none"><li>1. 邊心材分明</li><li>2. 心材為紅褐色</li><li>3. 木理通直</li><li>4. 木肌粗糙</li></ol> | |
| 材種：柳杉，學名 <i>Cryptomeria japonica</i> 。 | | | |

| 取樣編號 | 取樣位置 | 材種 |
|---|---|---|
| 5 | 地樑 | 柳杉 |

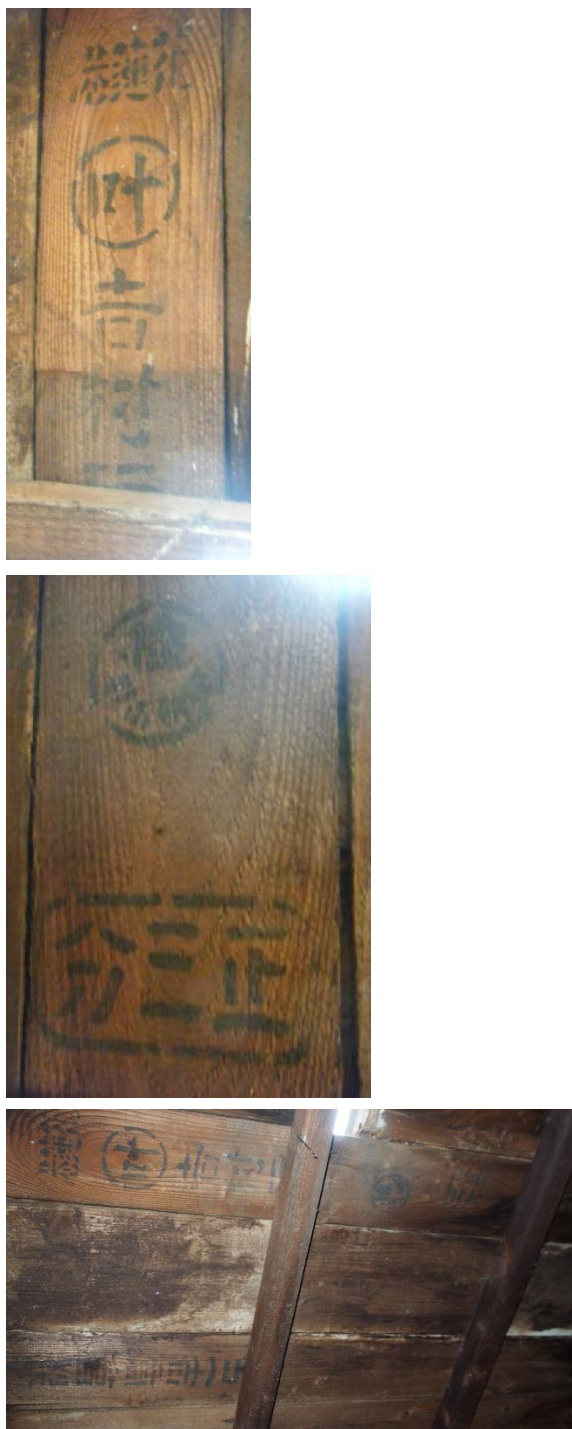
| <p>圖 4-3.11 吉村商店屋面板</p> | |

| | <p>花蓮港</p> <p>叶</p> <p>吉村商</p> <p>○</p> <p>檢</p> <p>正三分</p> |
