花蓮縣歷史建築鳳林鎮大榮國小教師宿舍修復與再利用計畫  
成果報告書

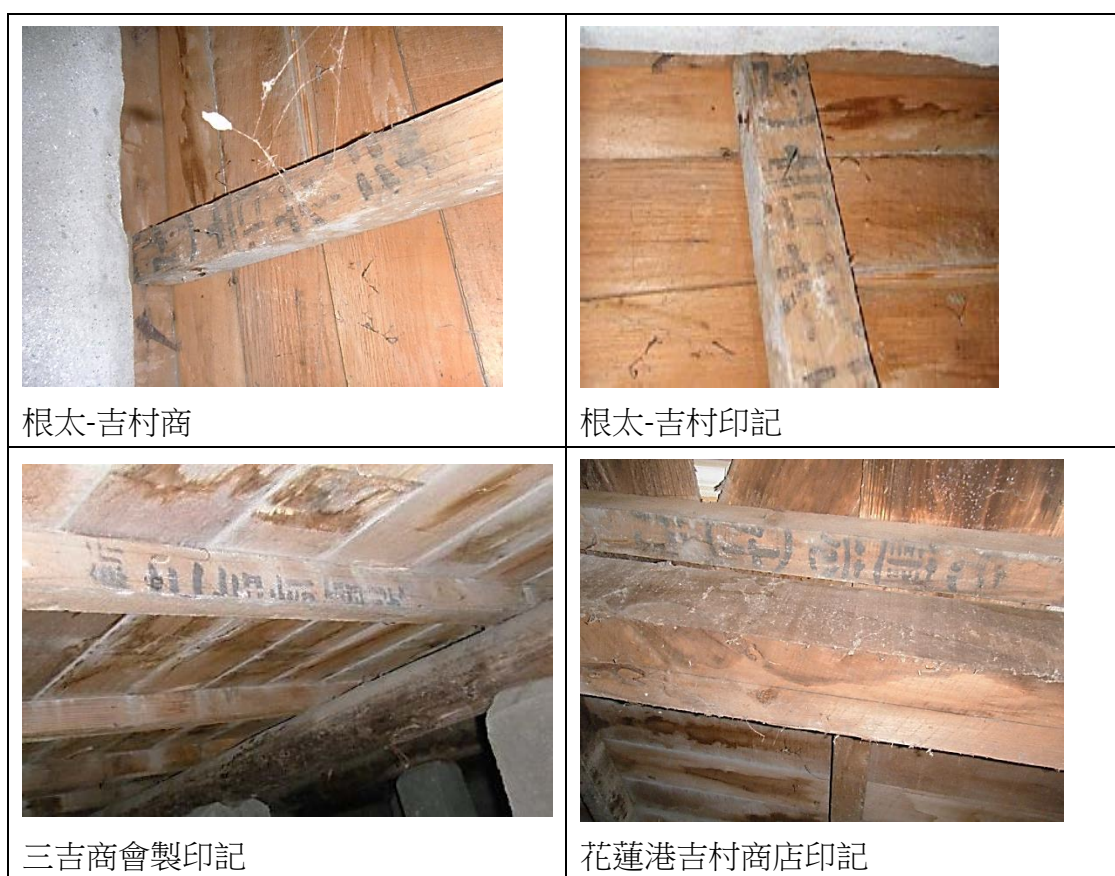
圖 4-3.19 根太印記圖

於本棟建築中發現其廠商印記的構件有屋面板、桷仔、根太。

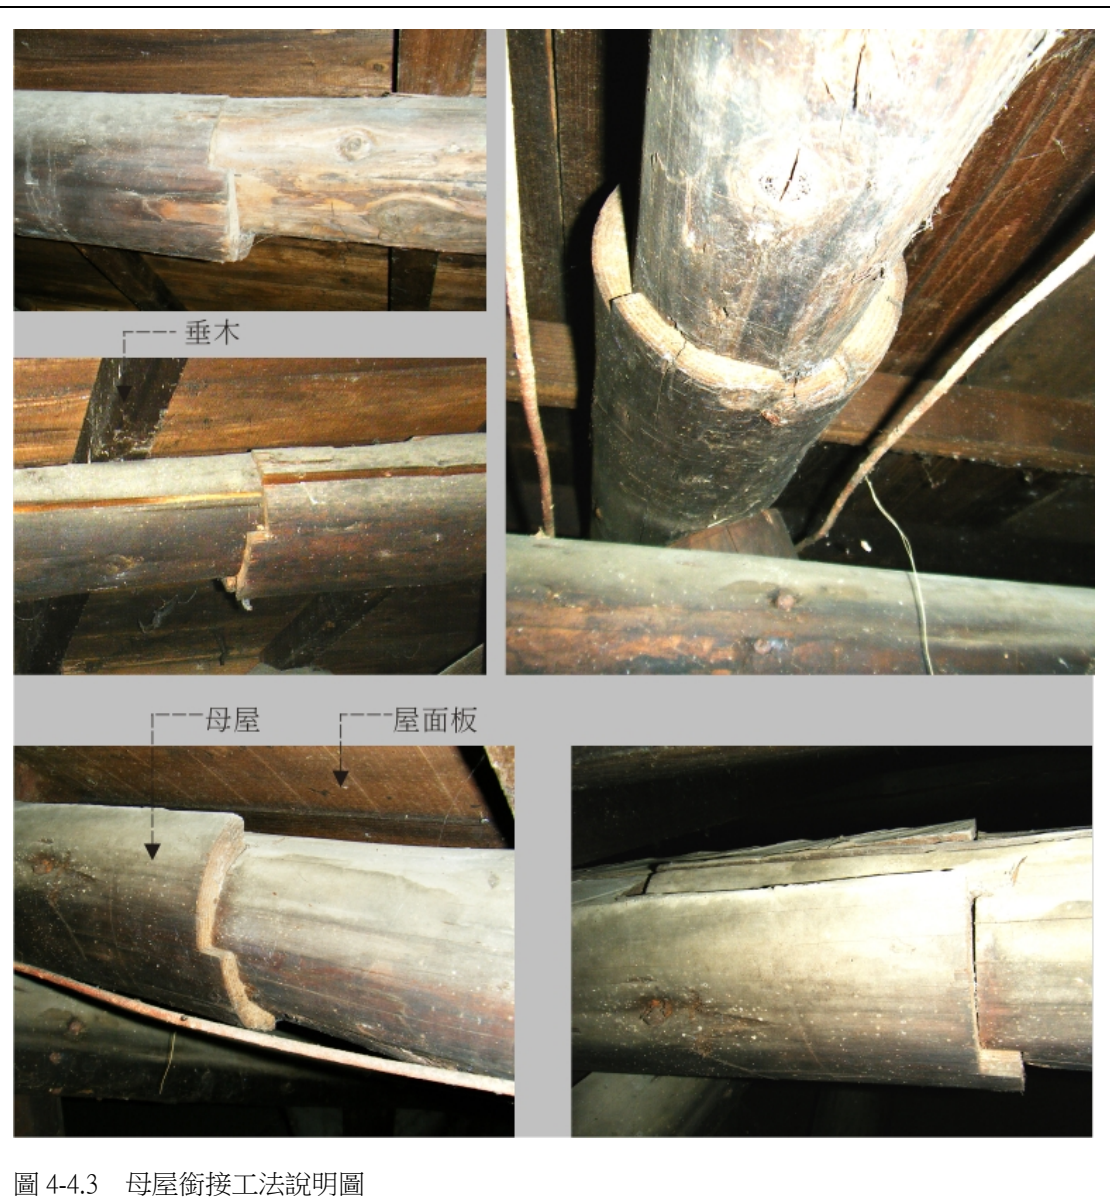
圖 4-4.3 母屋銜接工法說明圖

母屋為圓桁，其斷面直徑介於 9.5~15cm 之間，銜接採用「蟻繼」的接合工法連接。

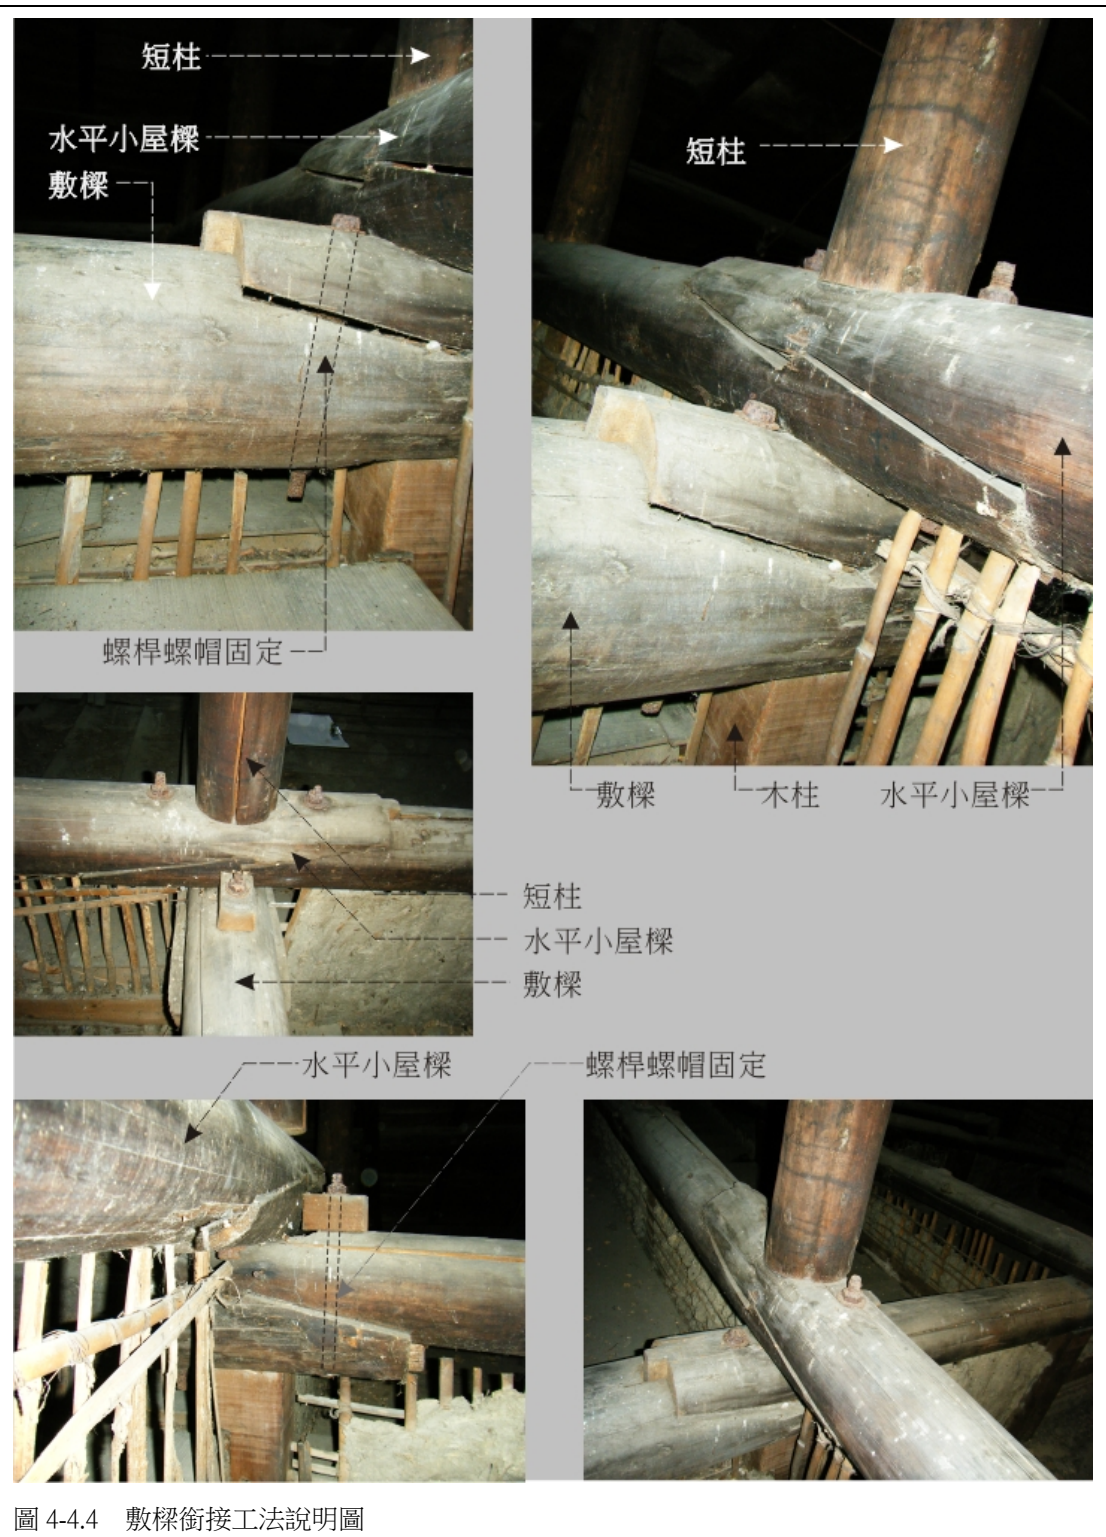
圖 4-4.4 敷樑銜接工法說明圖

敷樑為圓桁，其斷面直徑介於 17~19cm 之間，銜接採用「臺持繼手」的銜接方式，以螺桿螺帽之鐵件上下固定。

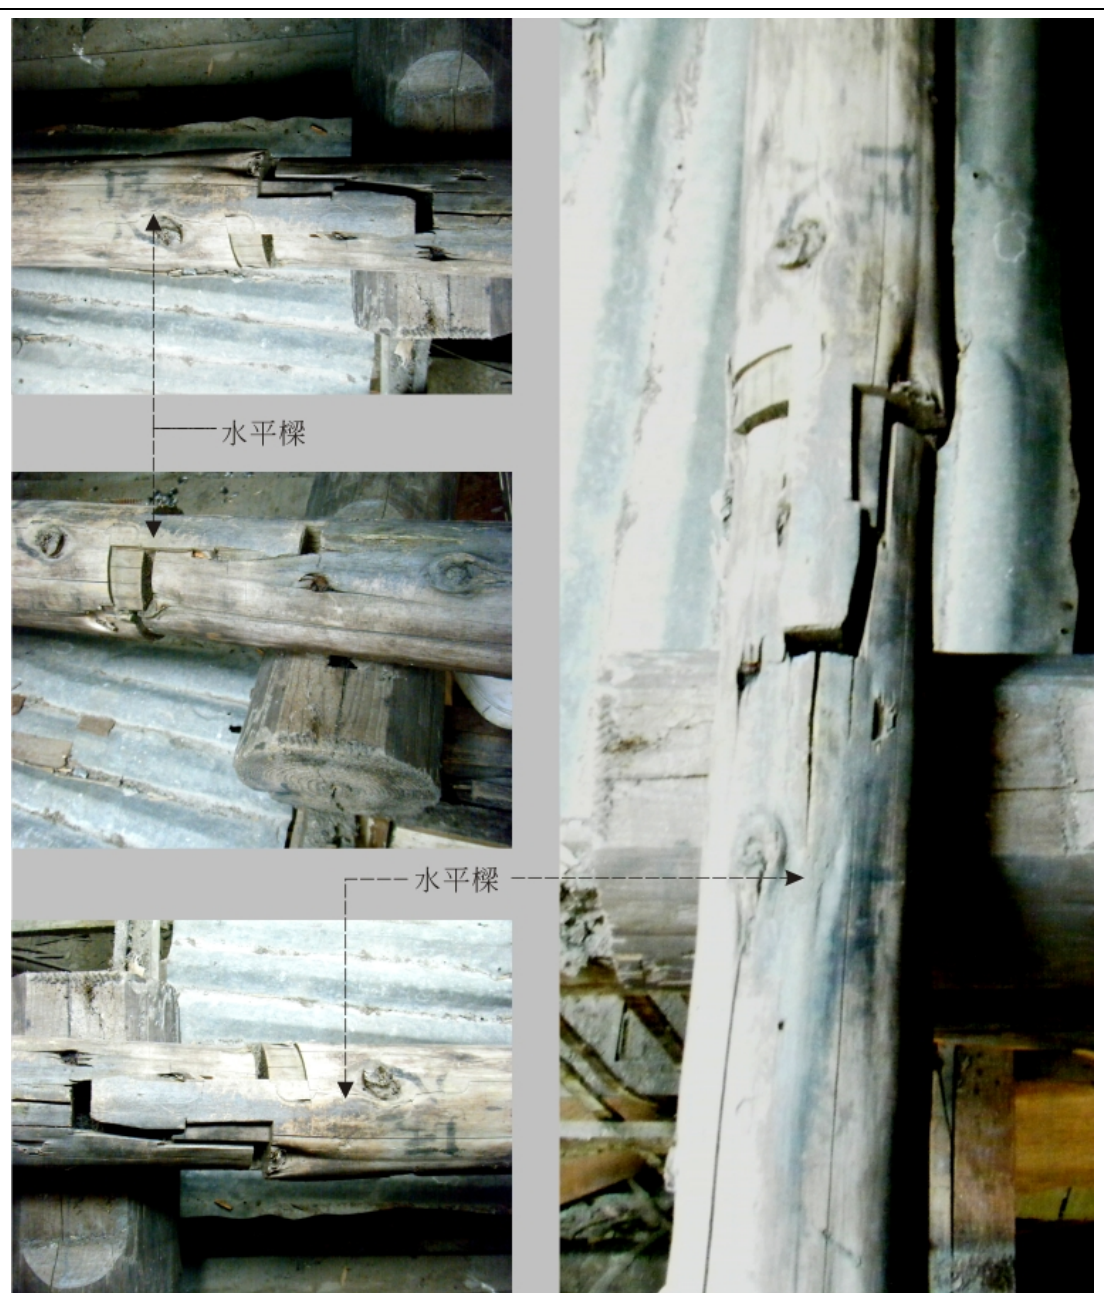
圖 4-4.5 水平樑銜接工法說明圖

水平樑為圓桁，其斷面直徑介於 11~13cm 之間，銜接採用「鑱繼」的銜接方式。

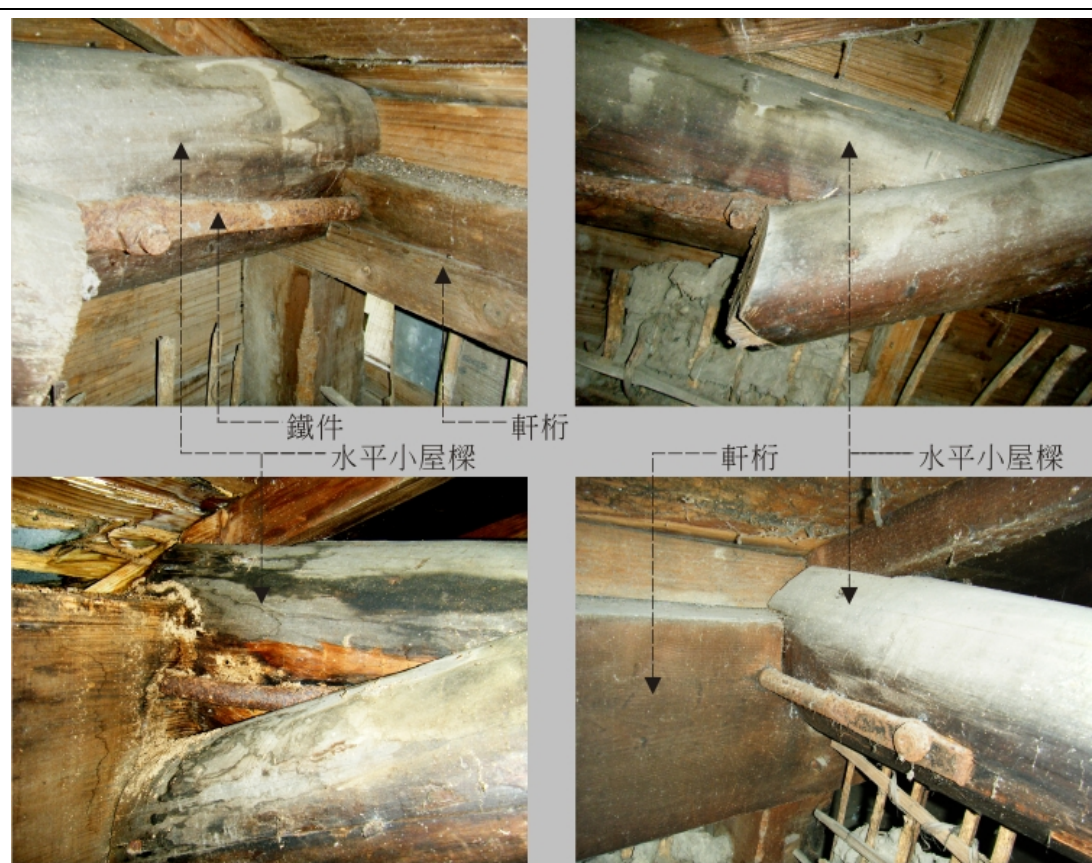
圖 4-4.8 水平小屋樑與軒桁銜接工法說明圖

水平小屋樑為圓桁，直徑於 15~17cm 之間，軒桁為圓桁(直徑約 10.5cm)與方桁兩種形式，方桁尺寸介於 7~22.5cm 之間；目前水平小屋樑與軒桁銜接工法無法判斷，由現況僅得知兩個構件以鐵件固定之。

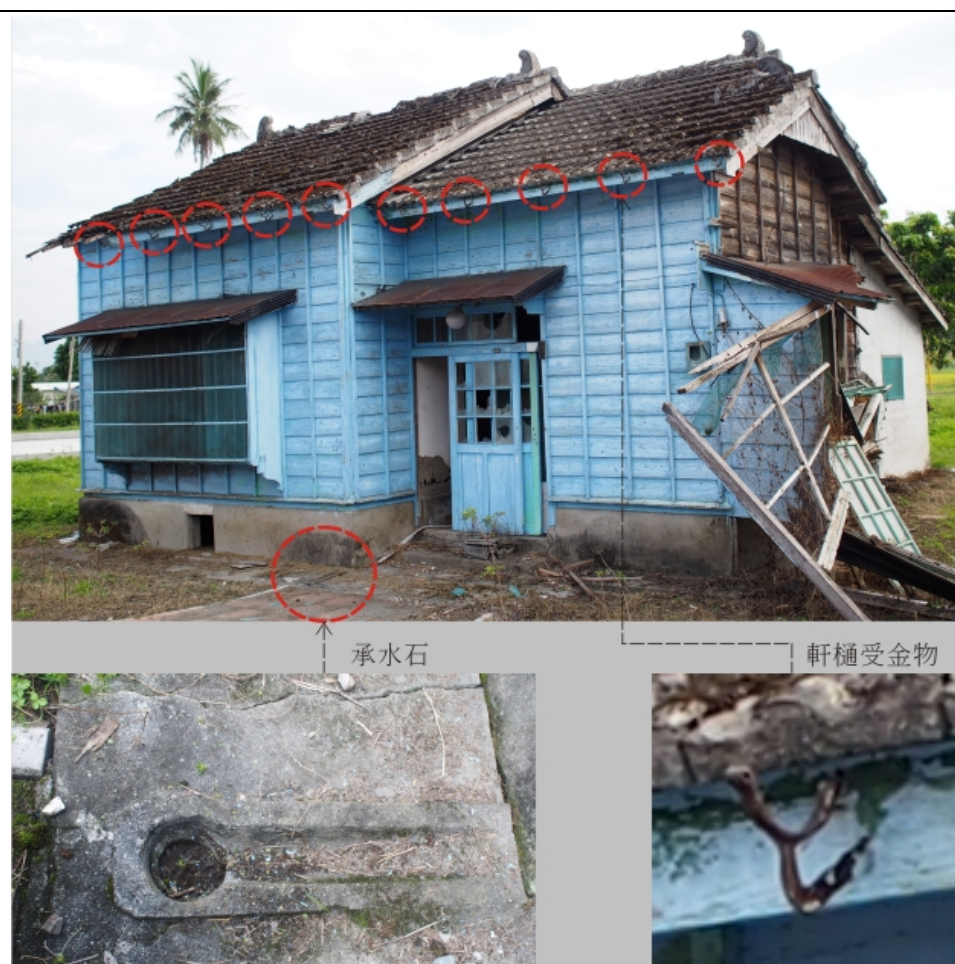
圖 4-5.2 「軒樋受金物」和承水石說明圖

「軒樋」為設在屋簷前端部位，主要用來承接屋簷流下來的雨水，尺寸約在 4 寸~5 寸的半圓形鍍鋅鐵板，且每隔 3 尺~4 尺 5 寸(90cm~135cm)之間距設置「軒樋受金物」的托架將其固定於屋簷側邊。「呼樋」指的是連接天溝、落水管的落水彎管。「豎樋」則是垂直落水管，將雨水引導至地面或是排水溝內，並以「豎樋受金物」之托架固定於牆面上，在落水管下端多以陶管連接到排水系統，其下設稱為「樋受石」之承水石，而後將雨水排放入建築物周邊的排水溝。<sup>18</sup>

鳳林鎮大榮國小教師宿舍現場屋根樋之設施物，僅有正立面的「軒樋受金物」和承水石保留下。
