# 「花蓮縣縣定古蹟新城神社舊址調查研究」

委託單位：花蓮縣文化局

研究單位：中國科技大學

中華民國九十九年十二月

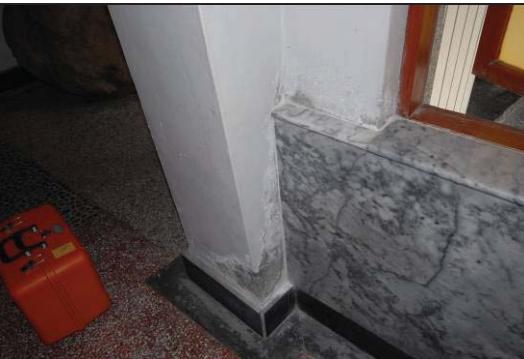
首先以檢視看各建築物室內外結構體表面情況，除天主教堂結構體外部表面有植生披覆無法檢視外，其餘室內部分維護尚稱良好；僅發現天主教堂入口處滲水及水平結構性裂縫（裂縫寬度大於 0.3 mm），但其裂縫位置並非樑柱主要結構，且從訪談中可知天主教堂於施工時曾經停工過，此水平結構性裂縫為當時施工停工處，因此造成牆面灌漿二次施工，導致牆面接合處亦產生裂縫，研判此結構性裂縫對整體結構安全性並無大礙；而室內柱及牆面有滲水及白華現象，滲水現象為上升潮氣所影響，造成牆面有油漆剝落情形，在結構安全上也無立即性危險。其結構體目視調查結果如圖 4-3~圖 4-8 所示，損壞情形詳照片 4-3 至照片 4-4 所示。

照片 4-3 柱及牆面白華（位置 1）	照片 4-4 柱及牆面白華（位置 2）

(二) 由照片 4-3 至 4-1 損壞位置所示，室內牆面潮濕部分多為上升潮氣所影響，造成滲水及油漆剝落之視覺上不美觀，但對整體結構安全性無礙，建議施作防潮帶防水處理再重新粉刷。

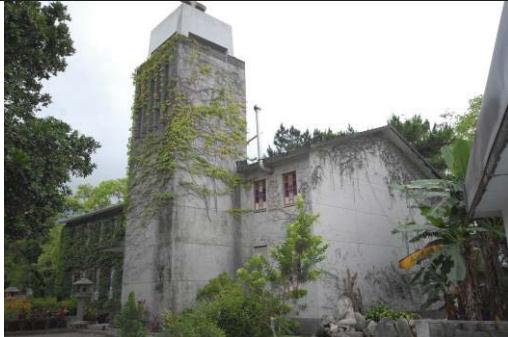
照片 4-19 外部植生現況（位置 17）	照片 4-20 外部植生現況（位置 18）

(三) 由照片 4-19 至 4-22 損壞位置所示，天主教堂外牆植物蔓生，恐樹根會破壞結構體，建議應予清除。

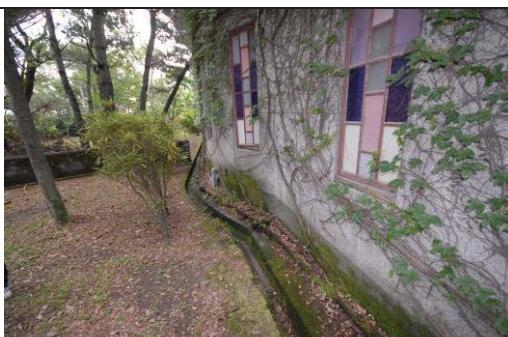
照片 4-21 牆面上升潮氣（位置 19）	照片 4-22 外部植生現況（位置 20）

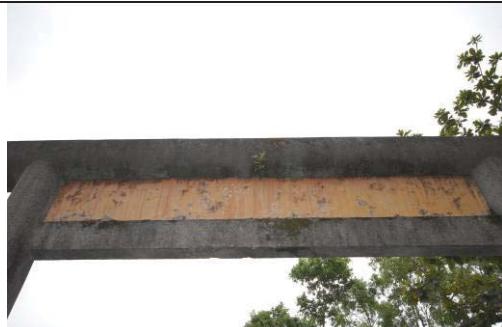
照片 4-31 表面青苔覆蓋（位置 9）

(五) 由照片 4-28 至 4-34 損壞位置所示，鳥居壁體表面有輕微之裂紋，此現象為混凝土收縮所造成，為正常之現象，研判鳥居無結構安全性之問題。

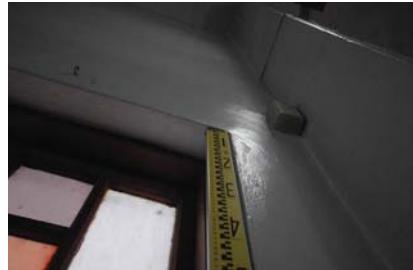
照片 4-35 水準高程測點 P1		照片 4-36 水準高程測點 P2

水準高程測點	高程	分析	
P1	96.7	由測量結果可知，P1 高程為最低點（96.7 cm），最低點為 P4（98.7），兩點高程差為 2cm，此高程差為容許沉陷量。	
P2	97.4		
P3	97.9		
P4	98.7

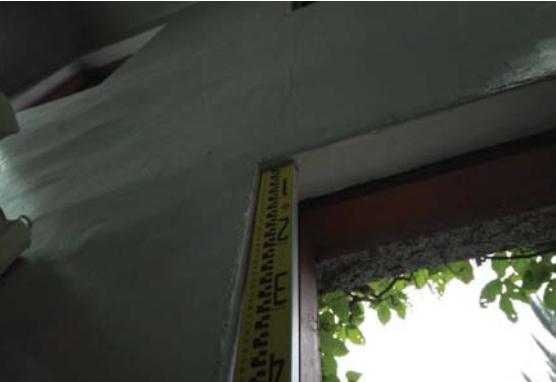
照片 4-39 水準高程測點 P5

水準高程測點	高程	分析
P5	95.4	1、由測量結果可知，P5 高程為最低點 (95.4 cm)，最低點為 P8 (98 cm)，兩點高程差為 2.6cm，此高程差為容許沉陷量。 2、由 p5 至 p8 高程非秩序性漸增或漸減，故研判為施工所產生之誤差，非嚴重差異沈陷現象。
P6	96	
P7	97.5	
P8	98

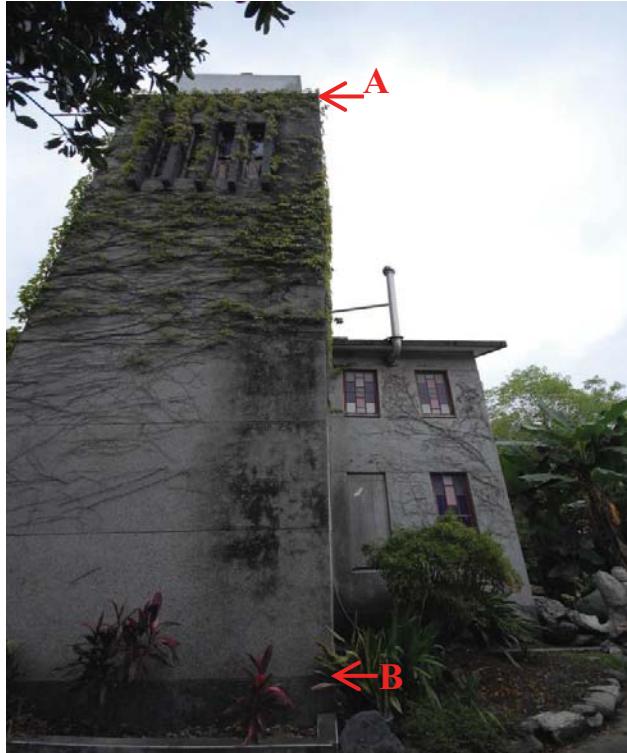
傾斜測量測點	AB 兩點高度 m( H )	傾斜量 cm( $\triangle$ )	傾斜方向	傾斜率 (H/ $\triangle$ )
2	10.02	2.9	右	1/345

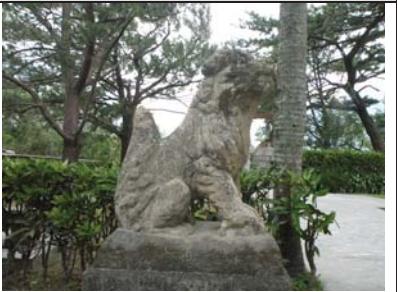
編號：A5-1

新城神社構件登錄表		類別	狛犬	照片
放置地點		拜殿前方右側		
所用材料		砂岩		
篆刻文字		(前)聖母園 (後)氏子中		
現況描述		下巴曾修補、表面水泥砂漿粉刷		
其他

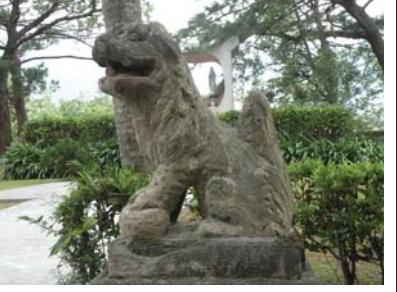
編號：A5-2

新城神社構件登錄表		類別	狛犬	說明
放置地點		拜殿前方左側		
所用材料		砂岩		
篆刻文字		(前)萬福源 (後)氏子中 (左)昭和十二年十一月昔日		
現況描述		下巴曾修補、表面水泥砂漿粉刷		
其他

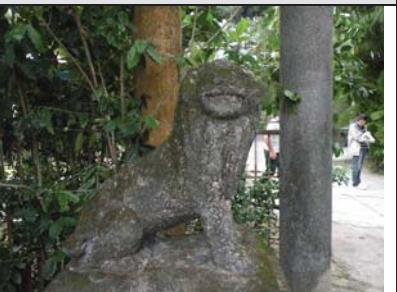
編號：A5-3

新城神社構件登錄表		類別	唐獅子	說明
放置地點		第三鳥居前方右側		
所用材料		砂岩		
篆刻文字		(前)奉納 (後)無		
現況描述		表面青苔覆蓋		
其他

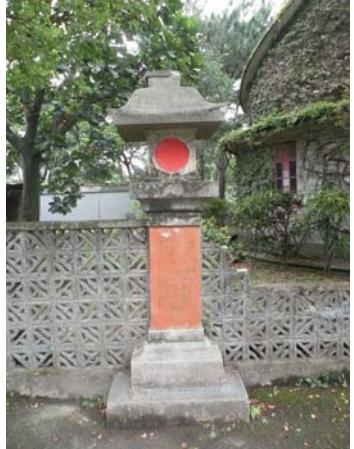
編號：A5-5-02

新城神社構件登錄表		類別	石燈籠	說明
放置地點	參道左側第一座			
所用材料	砂岩			
篆刻文字	(前)無 (後)無			
現況描述	兩側崁入圍牆、表面青苔覆蓋、竿另漆顏色、頂部有缺角			
其他

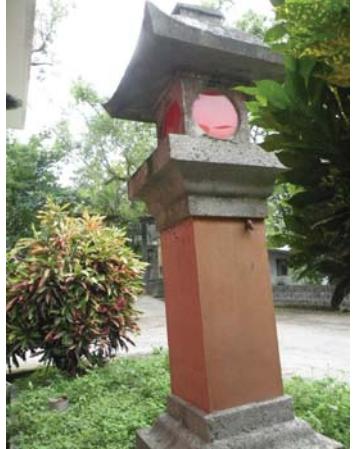
編號：A5-5-03

新城神社構件登錄表		類別	石燈籠	說明
放置地點	參道右側第二座			
所用材料	砂岩			
篆刻文字	(前)無 (後)無			
現況描述	竿另漆顏色、竿另漆顏色、笠有缺角			
其他

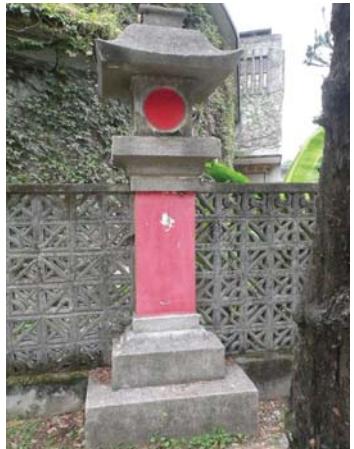
編號：A5-5-04

新城神社構件登錄表		類別	石燈籠	說明
放置地點	參道左側第二座			
所用材料	砂岩			
篆刻文字	(前)無 (後)無			
現況描述	下基礎有缺角修補過、兩側嵌入圍牆、竿另漆顏色、笠有缺角			
其他

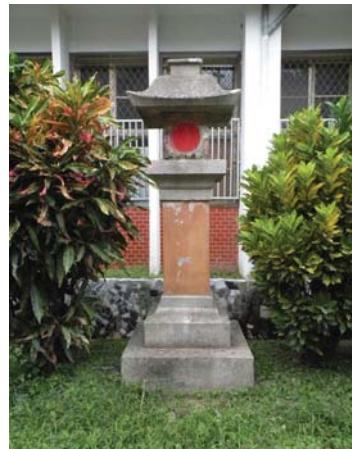
編號：A5-6-05

新城神社構件登錄表		類別	唐獅子	說明
放置地點	參道右側第三座			
所用材料	砂岩			
篆刻文字	(前)無 (後)無			
現況描述	下基礎有缺角修補過、竿另漆顏色、笠有缺角			
其他

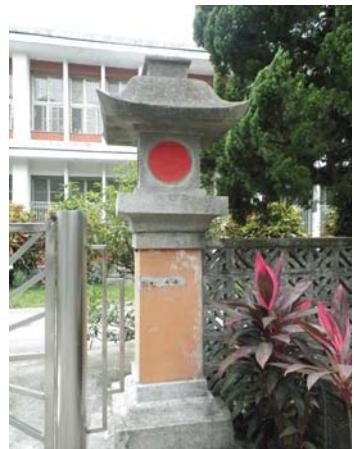
編號：A5-6-06

新城神社構件登錄表		類別	唐獅子	說明
放置地點	參道左側第三座			
所用材料	砂岩			
篆刻文字	(前)無 (後)無			
現況描述	下基礎有缺角修補過、兩側嵌入圍牆、竿另漆顏色並有鑽鐵門角鐵、笠有缺角			
其他

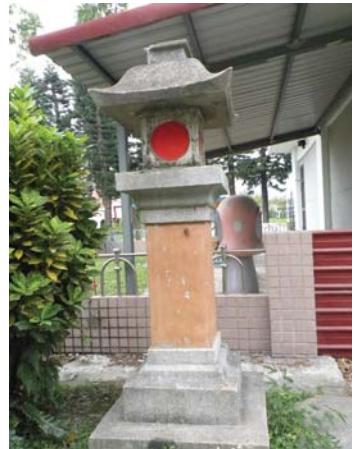
編號：A5-6-07

新城神社構件登錄表		類別	唐獅子	說明
放置地點	參道右側第四座			
所用材料	砂岩			
篆刻文字	(前)無 (後)無			
現況描述	下基礎有缺角修補過、竿另漆顏色、笠與頂部有缺角			
其他

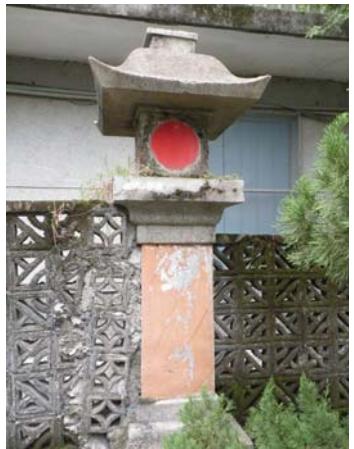
編號：A5-6-08

新城神社構件登錄表		類別	唐獅子	說明
放置地點	參道右側第四座			
所用材料	砂岩			
篆刻文字	(前)無 (後)無			
現況描述	下基礎有缺角修補過、兩側嵌入圍牆、竿另漆顏色、火袋與四周雜草覆蓋、笠有缺角			
其他

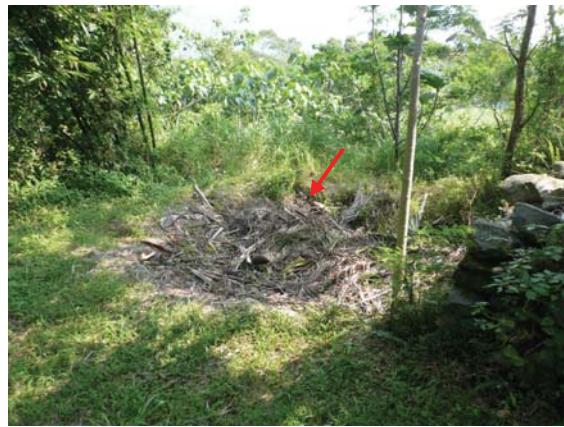
教堂後方園地土壤面積廣大，目前種植針葉樹（如松樹）及果樹（如香蕉、芒果）等樹種，枝葉並茂，園中溝渠具澆灌用途（照片 5-5）；於聖母園左側的空地堆積大量枯枝落葉，推測應作為堆肥用途（照片 5-6），但枝落葉等有機質有助於環境害蟲，如家蚊、小黑蚊的孳生，也增加植物病原菌及害蟲之棲息（如：腐朽菌、白蟻等），易增加植物病害的發生及活動。因此，本次植栽調查發現枝幹受腐朽菌危害（照片 5-7）、土棲性白蟻危害痕跡（照片 5-8）和介殼蟲（照片 5-9）、蚜蟲（照片 5-10）等小型害蟲危害植株。

照片 5-6 園區內堆積大量枯枝落葉

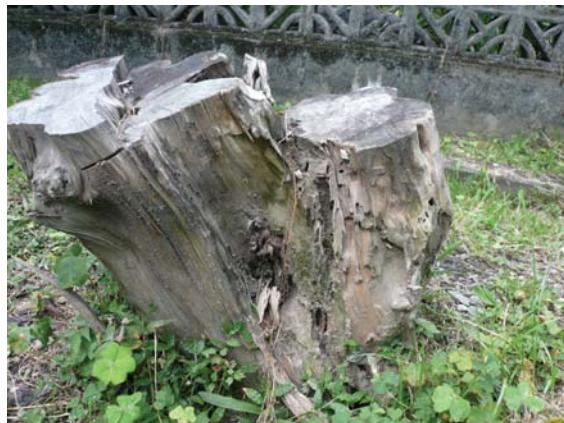
照片 5-7 樹基處腐朽

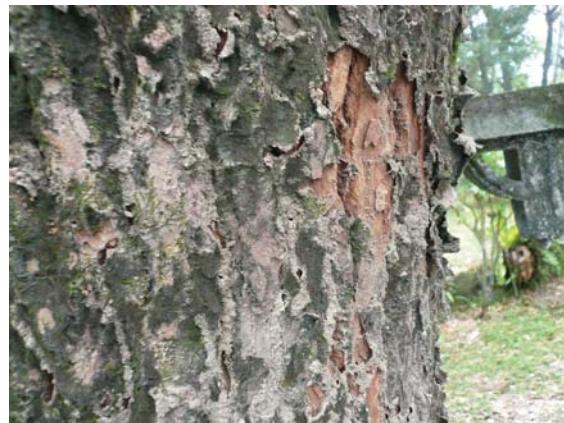
照片 5-8 樹幹遭白蟻危害

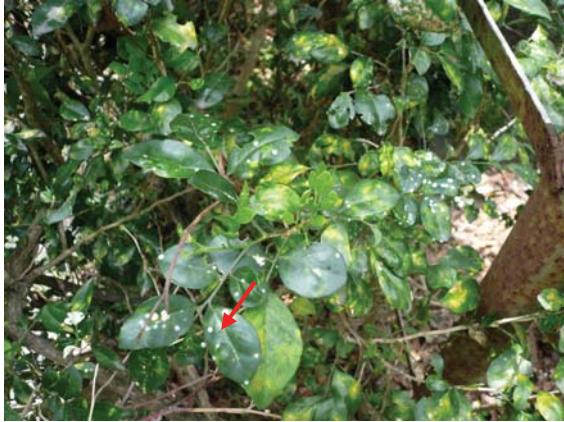
照片 5-9 月橘遭受介殼蟲危害

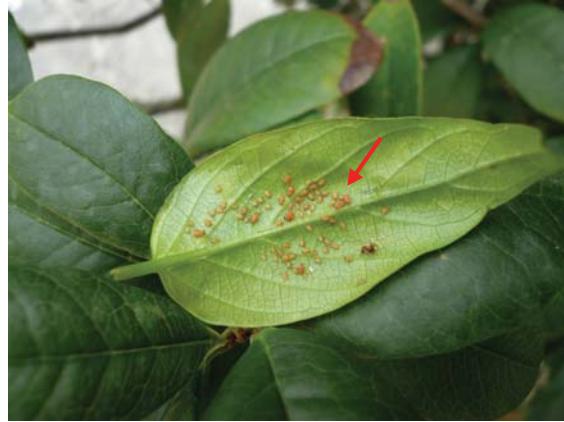
照片 5-10 攀附桂花的藤蔓植物遭蚜蟲危害

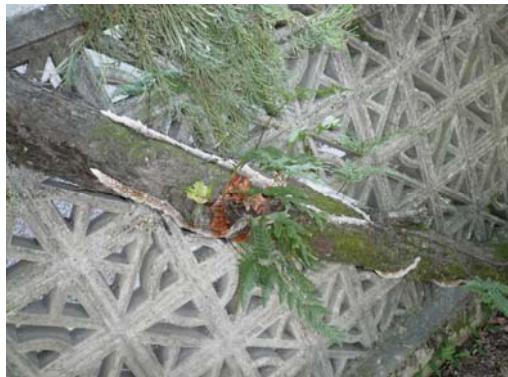
本區植栽爲參道的入口處兩側，排列種植（照片 5-11）；左側喬木植物包括龍柏、羅望子、樟樹等植株和桂花等灌木植物，右側有大葉欒仁、光臘樹、樟樹等喬木植物及變葉木、血桐等植株，樹種重複性高。由於環境潮濕，植株樹幹長滿地衣、蕨類植物（照片 5-12），部分植株枝條生長不良，有腐朽的情形，應儘速處理。編號 1 號的大葉欒仁遭受螺施粉蟲的危害（照片 5-13），葉背可見圈狀白色粉狀圖紋的特徵，嚴重危害時易引發煤煙病，造成新芽不展，葉片黃化等徵狀；編號 6 號的血桐爲略地性及適地性強的植物，爲避免其因生長快速而影響其他植株的生長，建議移除爲妥。編號 8 號的光臘樹樹體高大，具一甲子樹齡，樹幹附生藤蔓植物及雀

照片 5-12 龍柏樹幹有地衣及蕨類附著

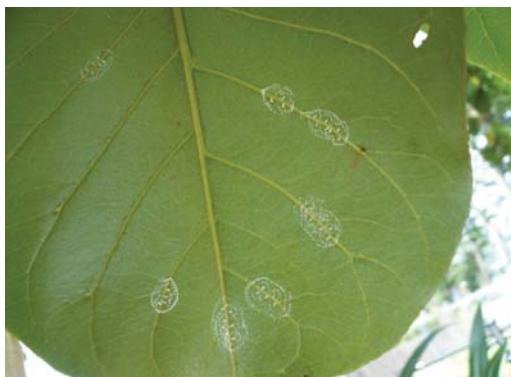
照片 5-13 大葉欒仁遭受螺施粉蟲危害

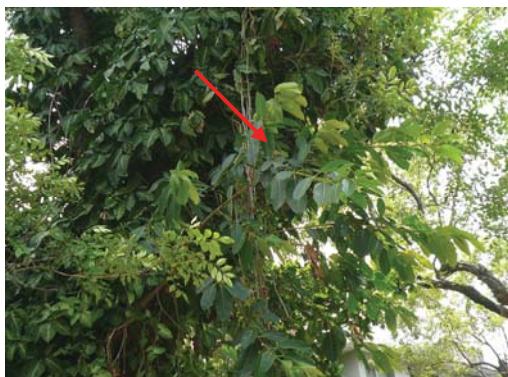
榕（照片 5-14），而雀榕的根系可纏勒而危及原植株的生存，應儘早將其砍除；編號 10 號的龍柏樹體嚴重傾斜（照片 5-15），枝葉偏向生長，部分枝條已斷裂枯黃，應予以扶正以恢復其生長勢；編號 15、16 號的桂花罹患褐斑病（照片 5-16），造成葉片端部乾枯呈褐色狀，葉表有白色不規則紋路出現，推測遭受潛葉蛾的危害（照片 5-17）；編號 18、57 號的樟樹，因柏油舖面覆蓋根系（照片 5-18）而生長受阻，導致植株生長勢減弱，且發現樹基處有白蟻危害（照片 5-19），葉片受木蝨危害而併發灰黴病等複合性感染，導致葉片變形、細胞增生而突起、黃化等徵狀（照片 5-20）。

照片 5-14 藤蔓植物及雀榕附著於光臘樹  
樹幹上生長

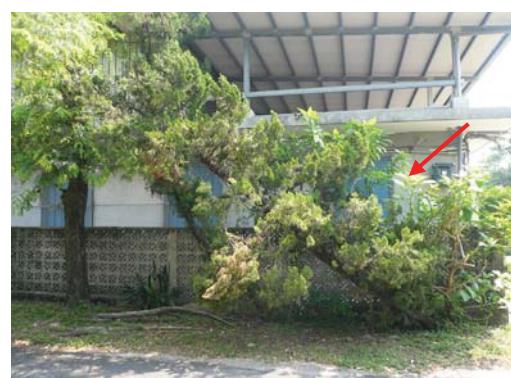
照片 5-15 編號 10 號龍柏樹體嚴重傾斜

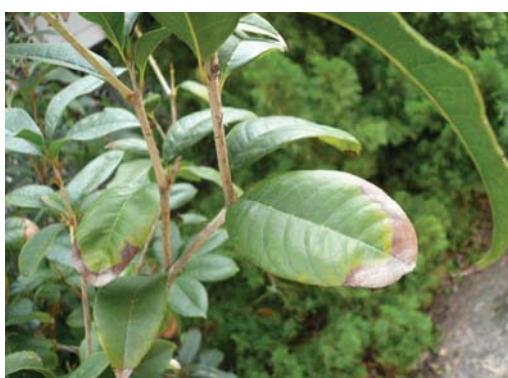
照片 5-16 桂花罹患褐斑病

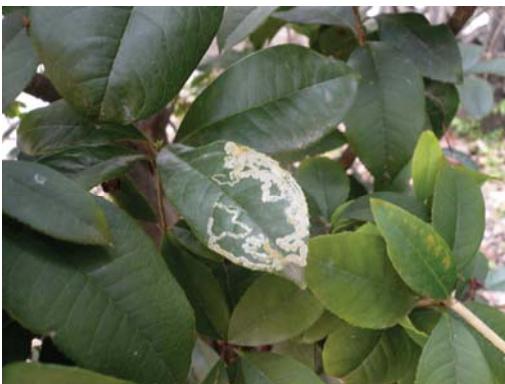
照片 5-17 桂花遭潛夜蛾危害

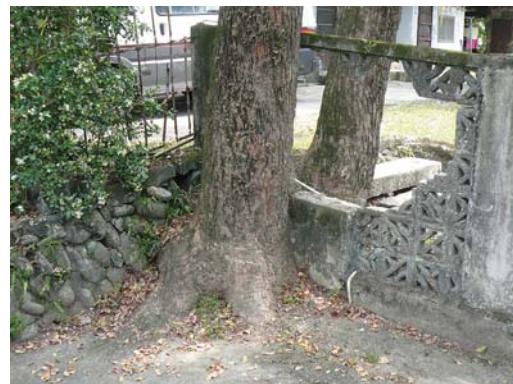
照片 5-18 樟樹根系受柏油舖面覆蓋，生長勢減弱，且有病蟲危害

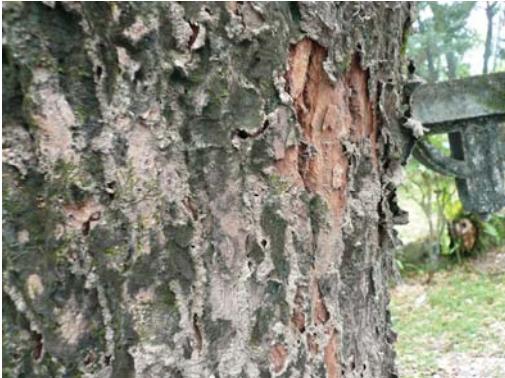
照片 5-19 編號 18 號樟樹樹基遭白蟻危害

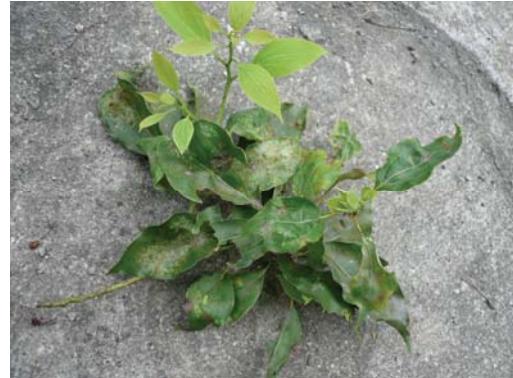
照片 5-20 編號 18 號樟樹葉片變形、黃化

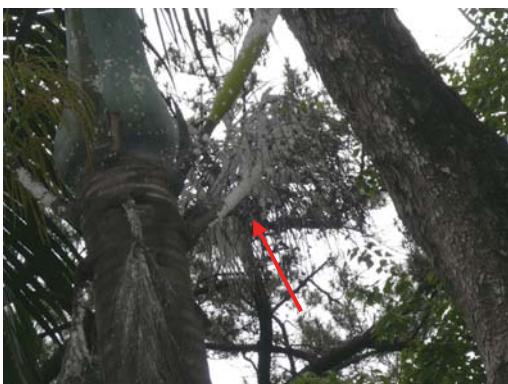
本區植栽以參道區分，左側有黃椰子、側柏、小葉羅漢松等植株，右側有大葉欖仁、龍柏、台灣二葉松（照片 5-21）、台灣杉、流蘇（照片 5-22）、木麻黃、烏柏、酒瓶椰子等喬木植物，以及月橘、變葉木等綠籬植物，本區的植株生長狀況良好，唯編號 24 號酒瓶椰子的葉基（照片 5-23）和月橘葉片（照片 5-24）遭受介殼蟲嚴重危害，造成葉片黃化脫落，恐危及植株生存；編號 32 號小葉羅漢松的樹體高大壯碩，但樹基處已中空（照片 5-25），雖尚無危險性仍須注意；另外，宿舍前側柏的生長勢弱，枝葉稀疏（照片 5-26）

照片 5-23 編號 24 號酒瓶椰子葉基處遭受介殼蟲嚴重危害

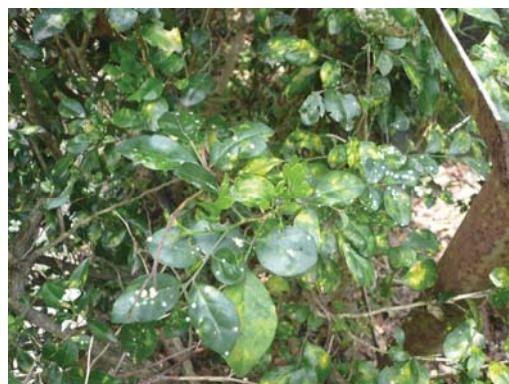
照片 5-24 月橘遭受介殼蟲危害

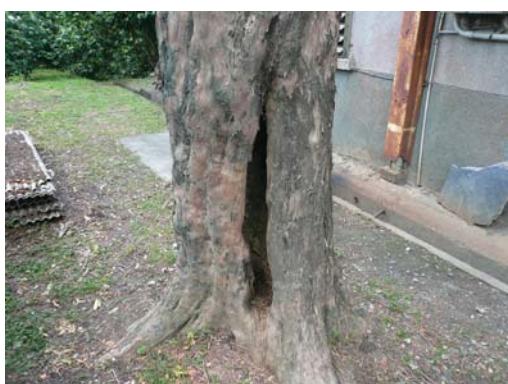
照片 5-25 編號 32 號的羅漢松樹幹中空

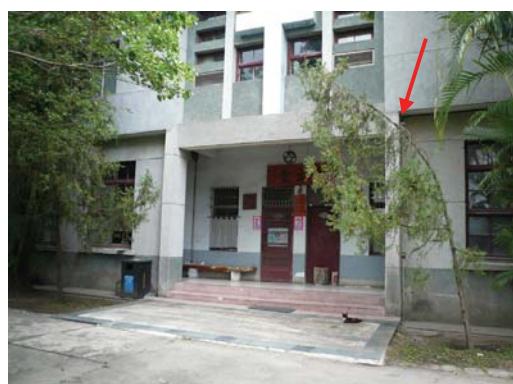
照片 5-26 側柏的生長勢弱，枝葉稀疏

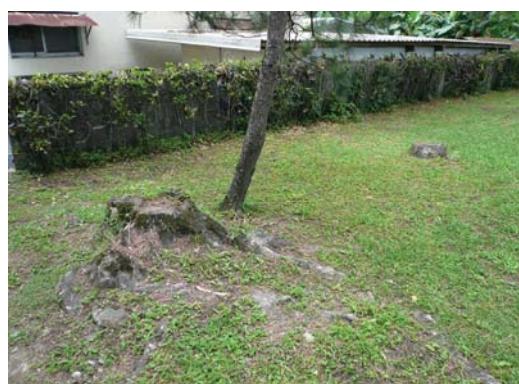
本區植栽係參道盡頭的平台範圍，平台邊界以南美朱槿、變葉木等灌木植物作為綠籬，聖母亭台基上有杜鵑、山蘇等植物；平台內最重要植栽為喬木植物的台灣二葉松，為神社建造同時栽植，樹齡近百年，樹形優美而廣闊，充分表達神社的幽靜、莊嚴的意境（照片 5-27）。目前各植株生長狀況良好，僅編號 43 號的酒瓶椰子葉基處遭受介殼蟲嚴重危害；此外，有兩株已砍除的台灣二葉松（照片 5-28），經訪談得知因松材線蟲的危害而枯死，顯示園區內其餘台灣二葉松應需特別照顧。

照片 5-28 已砍除的台灣二葉松樹基

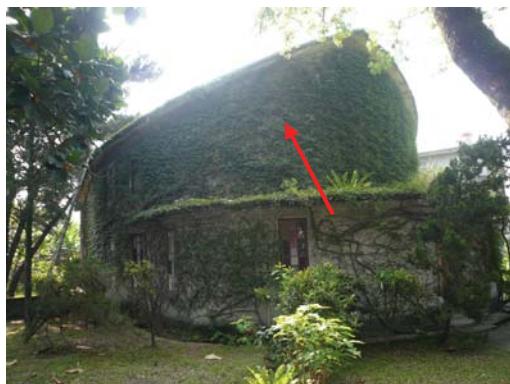
照片 5-30 爬滿教堂的藤蔓植物—地錦

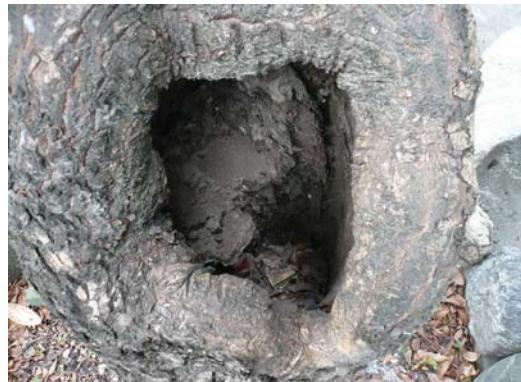
船形教堂周邊的花圃及後方園地，面積廣大，目前有喬木植物包括瓊崖海棠、樟樹、台灣二葉松、苦楝等植株及芒果、木瓜、香蕉、咖啡等經濟樹種（照片 5-29）和台灣肖楠植苗，以及爬滿教堂外牆的地錦藤蔓植物（照片 5-30），又名爬牆虎，為深根性植物，喜溫暖多濕的環境，攀附於建築外牆上可降低室內的溫度，為天然的隔熱材料且兼具美化及環保功能，值得善加利用。編號 46 號的瓊崖海棠，莖幹局部腐朽中空並有垃圾堆積（照片 5-31），於葉部發現木蝨危害，造成葉片捲曲和黃化（照片 5-32）；樟樹和芒果遭受介殼蟲危害（照片 5-33、5-34）造成葉片變形及黃化等徵狀，嚴重時會引發煤煙病。

照片 5-31 瓊崖海棠，莖幹局部腐朽中空

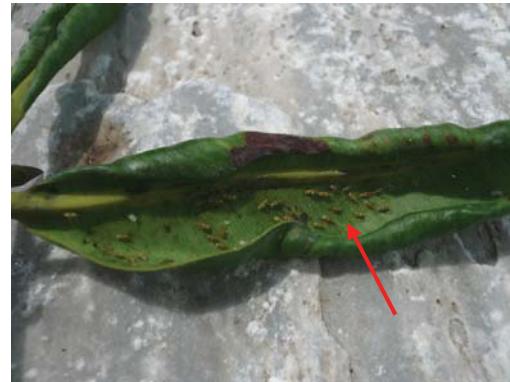
照片 5-32 瓊崖海棠遭受木蝨危害，造成葉片捲曲和黃化

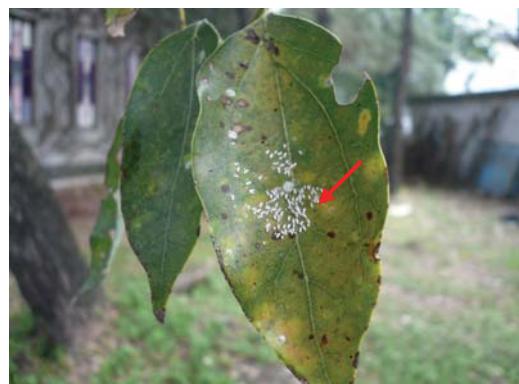
照片 5-33 樟樹遭受介殼蟲危害

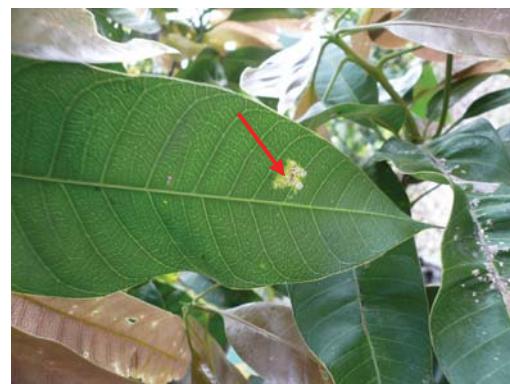
照片 5-34 芒果遭受介殼蟲危害

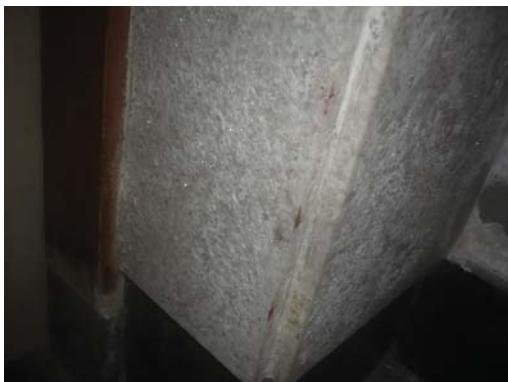
調查發現，天主堂室內屋面無明顯的裂縫及水漬痕跡，應無滲漏發生（照片5-39），但鐘樓牆面有水漬痕跡、漆料剝落（照片5-40）及牆面石材風化（照片5-41）等，發生位置多在窗戶下方，經訪談管理單位得知，天主堂因建築時間久遠，許多木製窗戶密合性不足，雨水常由隙縫滲入之故，且曾因颱風導致淹水，經檢視發現許多木窗框因常期受到天候劣化或腐朽劣化（照片5-42），導致密合性不佳或開關有困難，其中南向立面後側窗戶嚴重損毀，僅以木板封住（照片5-43），雨水滲漏情況嚴重，導致窗戶邊牆面有嚴重白華破壞（照片5-44）。

照片 5-41 鐘樓牆面石材風化

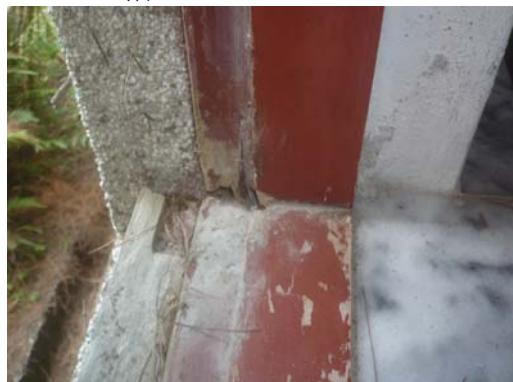
照片 5-42 木窗框腐朽導致密閉不佳

(一) 天主堂窗戶滲漏原因，主要為木質構件遭受腐朽或天候劣化導致無法密合；因此平時觀察時，可注意窗戶的功能性及木料表面塗料是否脫落

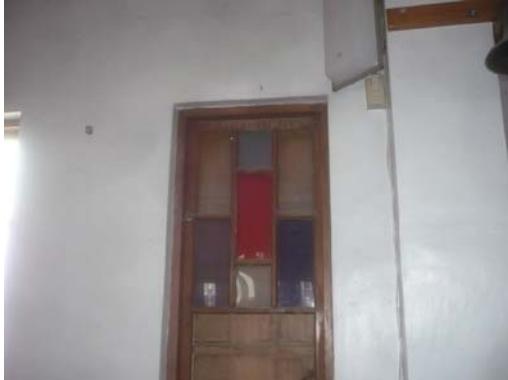
照片 5-43 南向立面後側窗戶嚴重損毀以木板封住

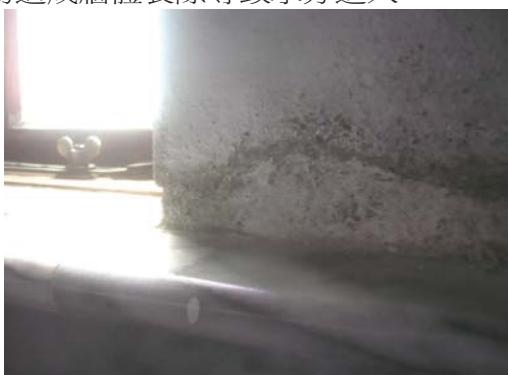
由現況觀察結果，天主堂室內牆體有多處白華產生，嚴重者已造成水泥砂漿粉刷層剝落約 1cm（照片 5-47），顯示牆體內過多的水分使紅磚或水泥砂漿內的硫酸鈣等鹽類無機物質析出，造成牆體破壞。以石材測濕計進行牆體濕氣量測，結果顯示天主堂南向及北向立面讀數為 105~115，屬於微潮濕到潮濕範圍，其中潮濕範圍（讀數 110 以上）平均高度約在 70 cm，約與窗台同高，且窗台下方牆面貼附大理石飾面（照片 5-48），其材質孔隙率低，牆體內水氣不易蒸散，使牆面產生白華，導致水泥砂漿粉刷層剝落（照片 5-49），推測該處水分來源可能是窗戶滲漏或潮氣所造成。此外，西向及神壇後方牆面並無設置大理石飾面，雖有白華破壞，但該處牆體潮濕範圍平均高度約在 40 cm（照片 5-50），明顯低於南向及北向，白華位置亦較低（照片 5-51），顯示牆體水分蒸散情況較為良好。

照片 5-47 水泥砂漿粉刷層剝落約 1cm

- (一) 基地環境富含土壤及植栽，因此，環境水分及溼度較高造成上升潮氣影響而產生白華破壞，室內地面亦有潮氣跡象，於日後修復時可於牆體或地坪設置適當防潮措施。
- (二) 遭白華破壞水泥砂漿粉刷層，建議日後修復時可採用粒徑較大之細骨材並降低水泥用量，或者採用抗鹽性及透氣性良好之礦物型砂漿，作為粉刷材料，以利牆體水分的蒸散及減低白華的產生。
- (三) 平時應保持室內通風，降低室內濕度，在濕氣較重的季節，則建議於清晨及夜間霧氣及濕氣較重的時段將門窗關閉，減少水氣進入，天氣放晴時將門窗開啓，此外亦可採用除濕機控制室內濕度。

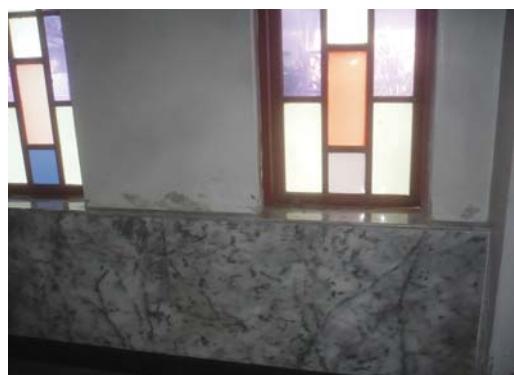
照片 5-48 窗台下方牆面貼附大理石飾面

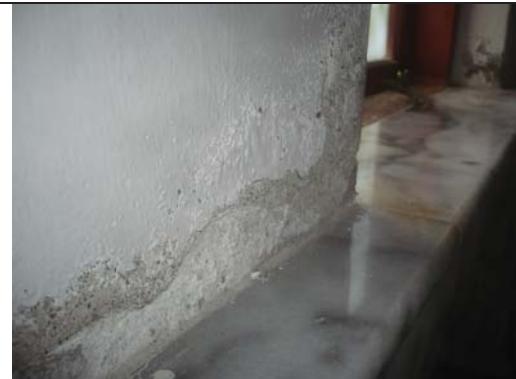
照片 5-49 牆面產生白華，導致水泥砂漿粉刷層剝落

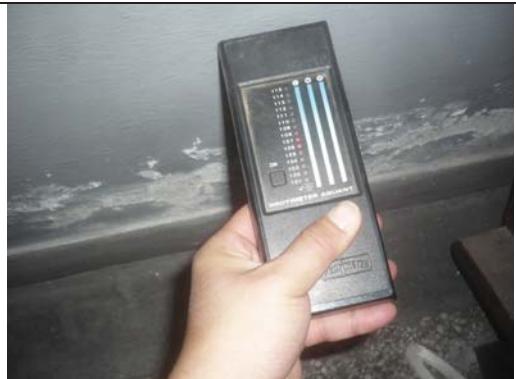
照片 5-50 西向牆體潮濕範圍平均高度約在 40 cm

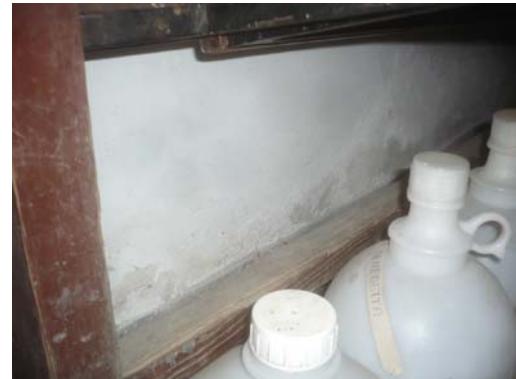
照片 5-51 神壇後方牆面白華位置低

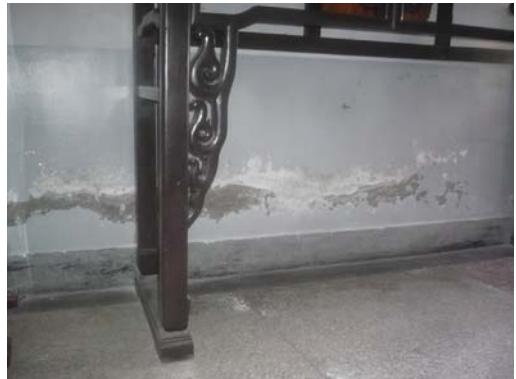
東側牆面並無開窗，亦無滲漏問題，但在聖洗池後方牆體的水泥砂漿粉刷層脫落有白色粉末結晶物，白華情況嚴重（照片 5-52），量測牆體濕氣讀數達 115，平均高度約為 50 cm，且部分地坪磨石子有潮濕痕跡使顏色深淺不一（照片 5-53），少部分磨石子亦有白華產生（照片 5-54），顯示天主堂仍有上升潮氣問題。

照片 5-52 聖洗池後方牆體白華情況嚴重

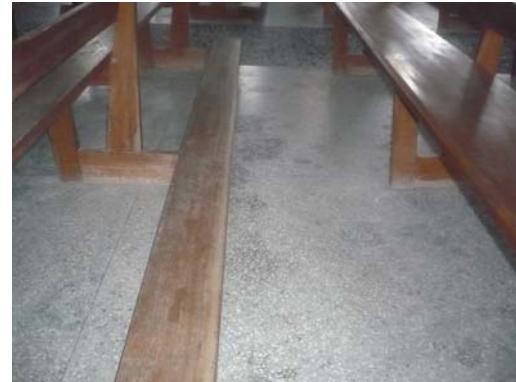
照片 5-53 地坪有潮濕痕跡使顏色深淺不一

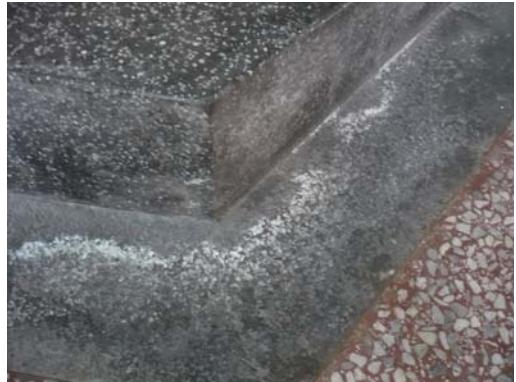
照片 5-54 磨石子地坪有白華產生

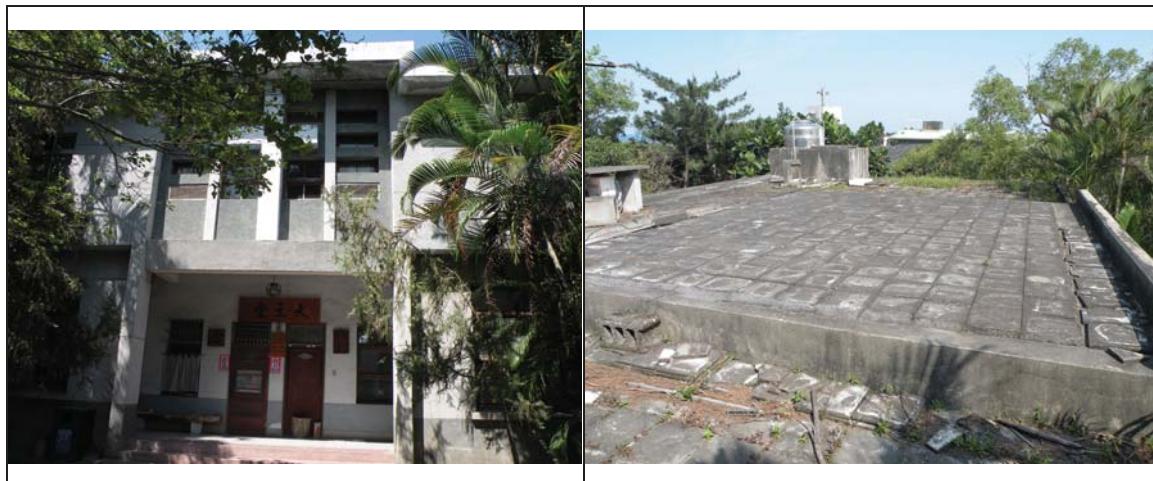
照片 8-1 神父會館立面

神父會館目前一樓由神父居住，偶而會有信徒來訪時也可住在客房，二樓則保持原始的隔間與使用狀況，然目前並無人使用，建議先儘速請專家檢測，並按現況保存修復。
