| 中正路 618 巷 9.10 號 A 棟建築毀損程度 | | |

A 棟歷史建築外觀現況圖

| 案名 | 委託單位 | 執行單位 | 圖名 | 比例 | SCALE | 圖號 DRAWING NO. |
|---|---|---|---|---|---|---|
| 花蓮縣定古蹟暨歷史建築美崙溪畔日式宿舍調查計畫 | 花蓮縣文化局 | 國立東華大學環境政策研究所 | 中正路622巷6號側向立面圖 | 1 | / 100 | H-04 |

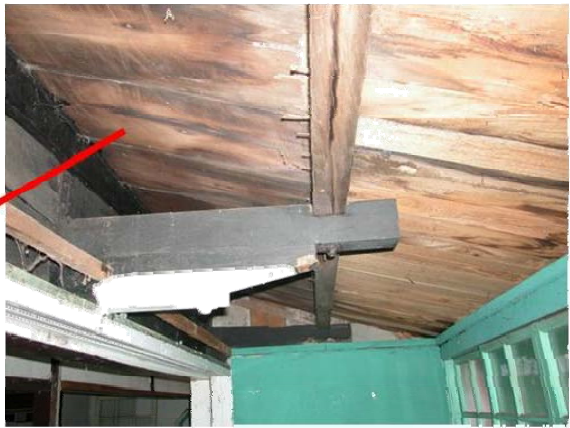
門窗雨披腐朽  
老化損毀

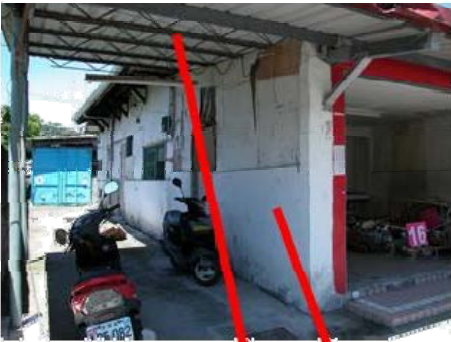
部份門窗已變更成鋁窗

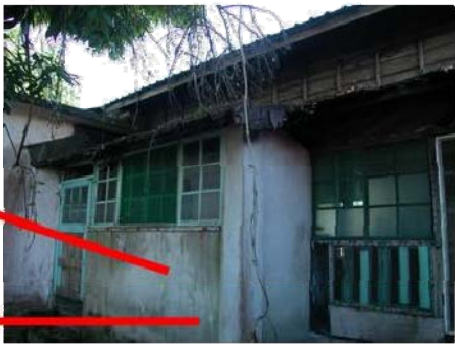
外牆部分已改磚造

增建部分建議拆除  
回復原樣

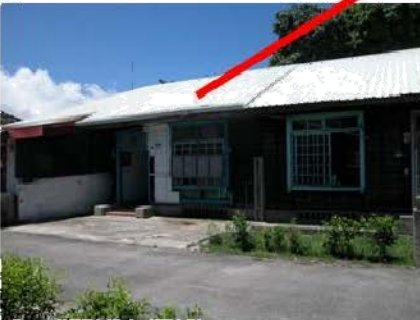
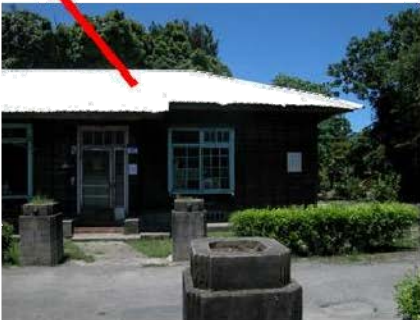
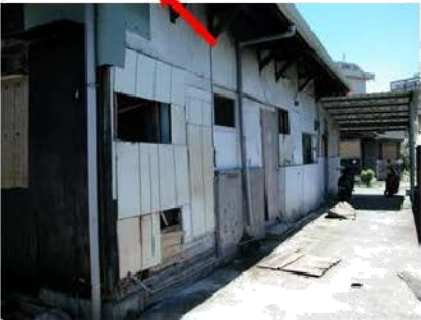
屋瓦已更新為鋼板瓦

雨淋板已封麗光板

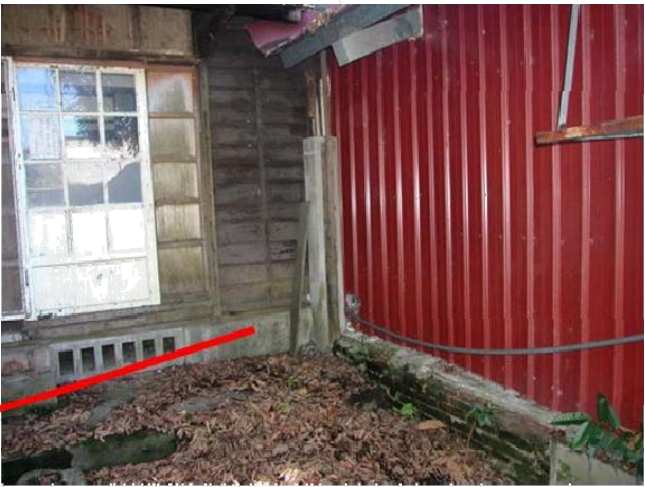
勒腳及地檻  
已部份腐朽老化

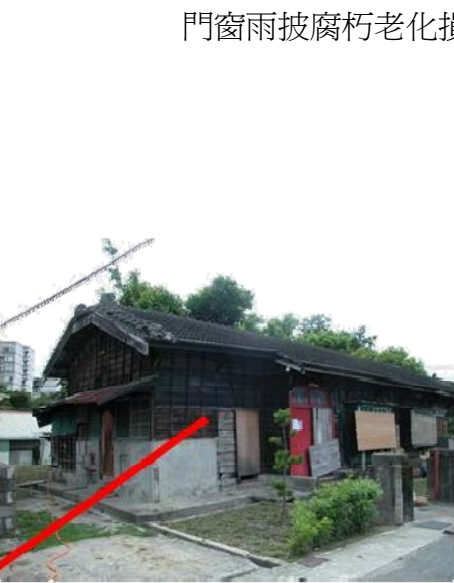
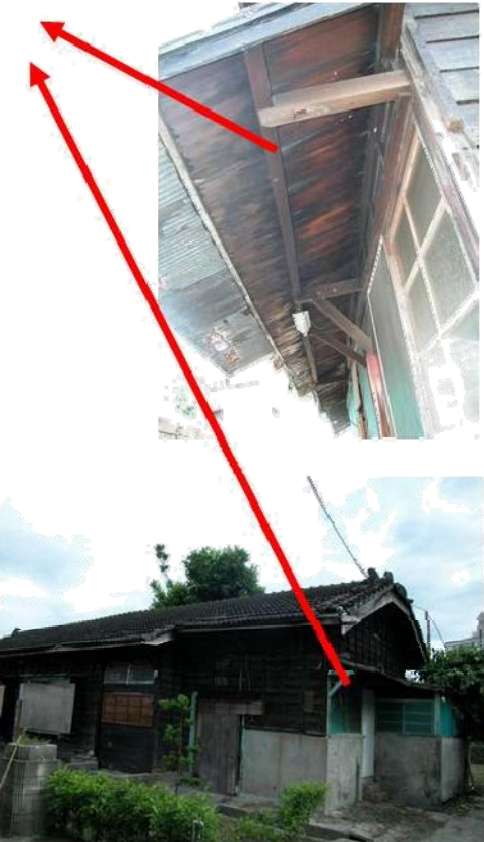
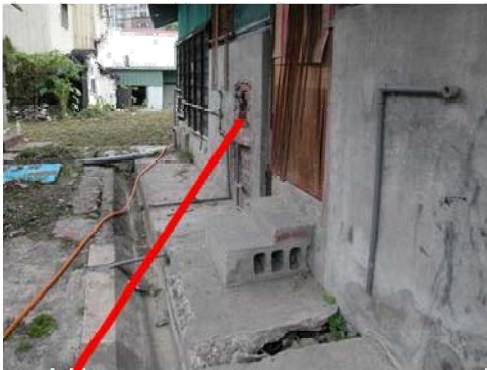
雨淋板腐朽  
老化變形

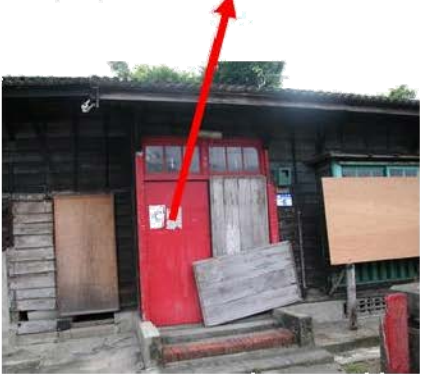
部份門窗老化變型已上漆

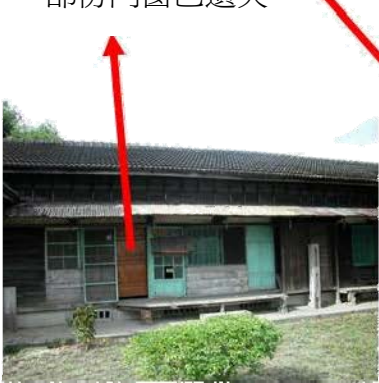
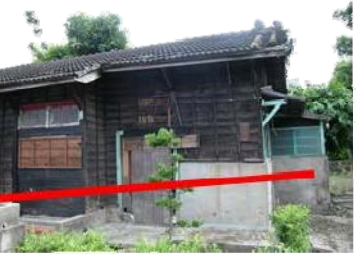
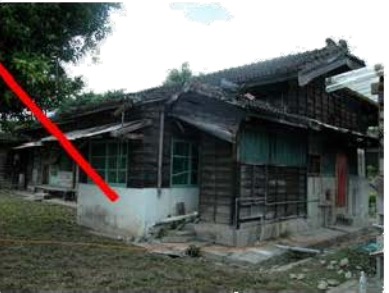
部份門窗已遺失

增建部分建議拆除

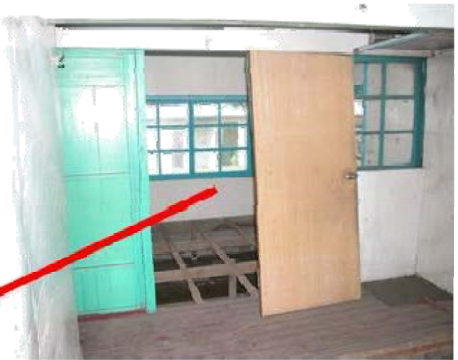
室內門窗全部上漆  
大致已遺失或移位

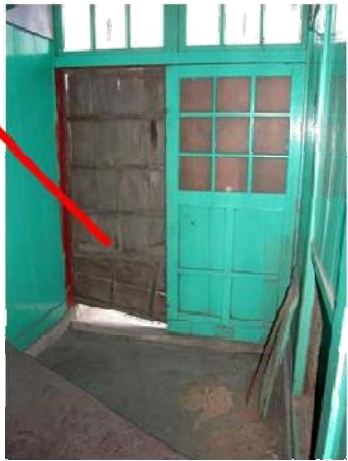
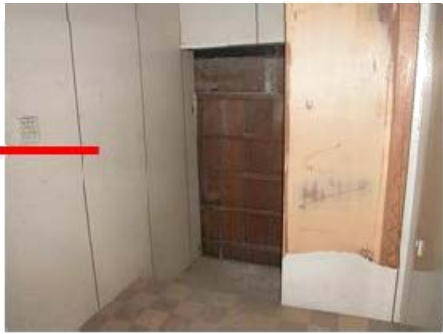
竹編灰泥牆  
已封板

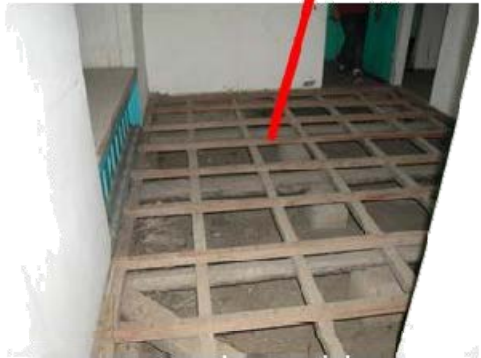
部分木地板已拆除

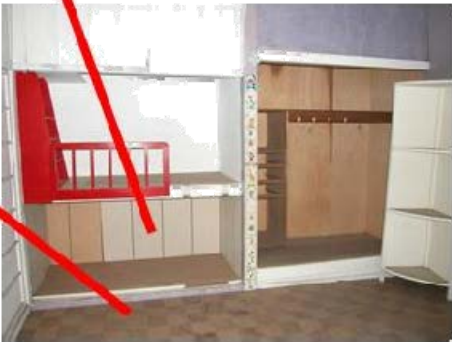
部分地板已重新鋪設

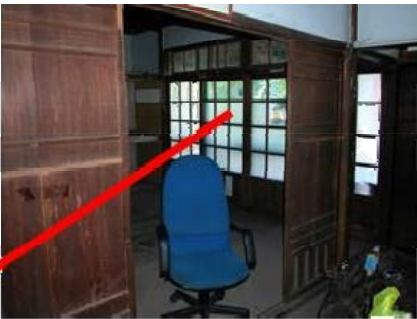
室內門窗部份上漆  
大致已遺失或位移

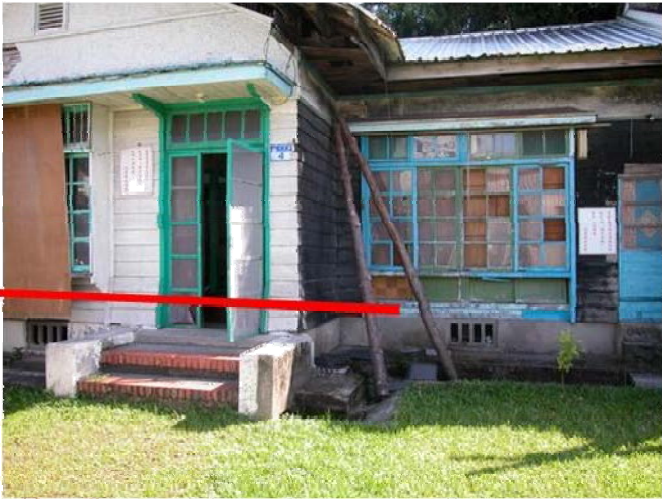
勒腳及地檻  
已部份腐朽老化

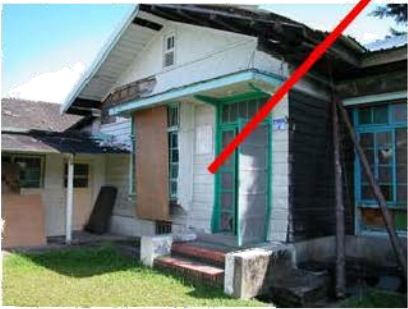
部份門窗已老化上漆

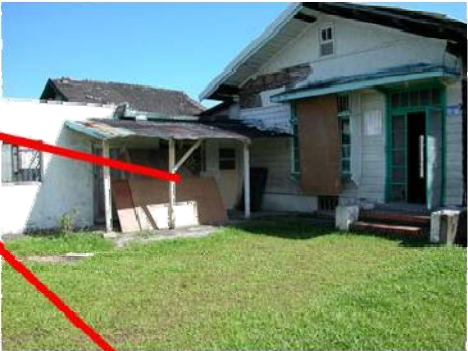
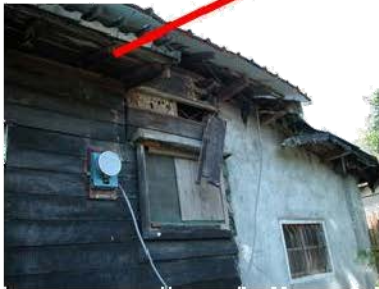
門窗雨披腐朽老化毀損

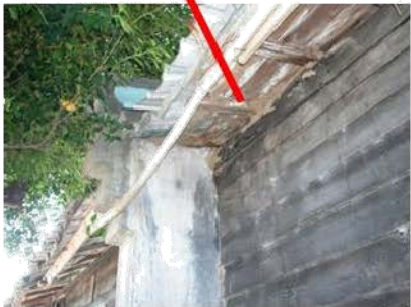
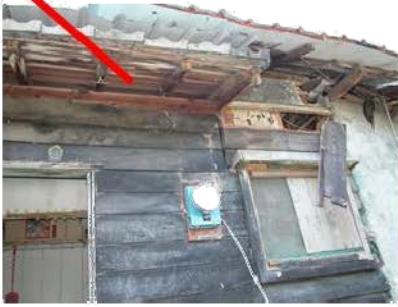
屋瓦已變成鋼瓦

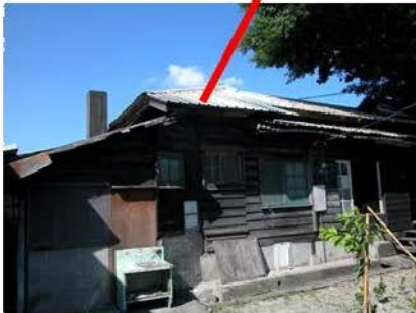
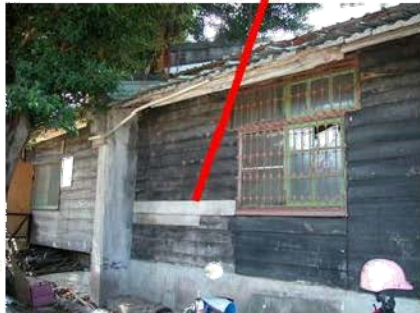
外牆雨淋板腐朽老化

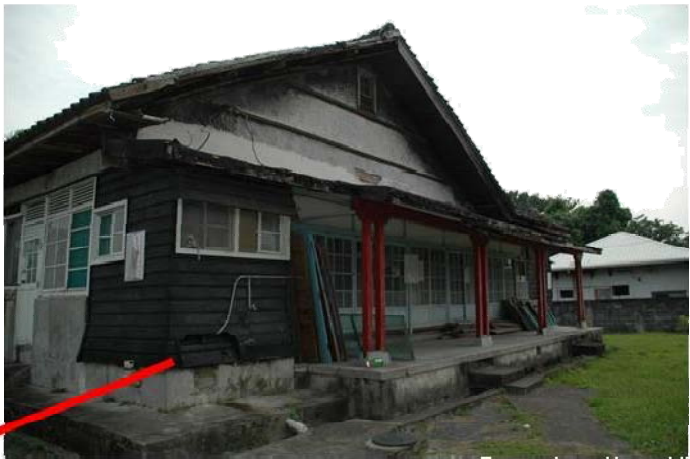
勒腳以地檻  
已部份腐朽老化

屋瓦已部份剝落損毀

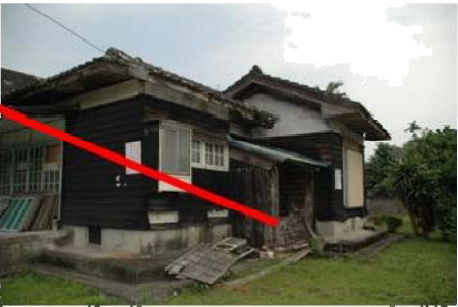
外牆雨淋板部分損毀

增建部份建議拆除  
回覆原樣

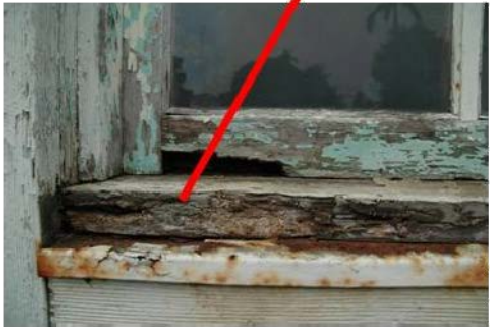
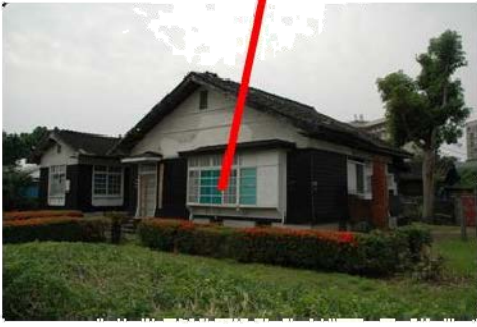
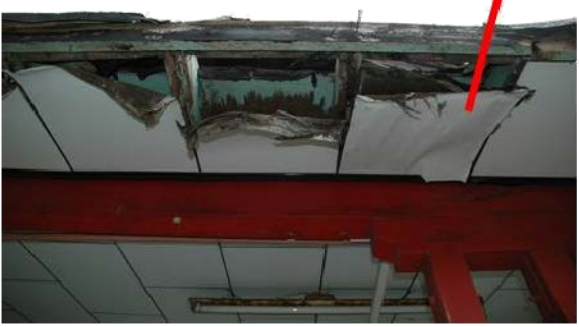
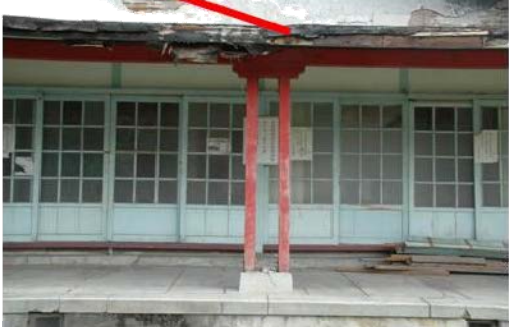
H 棟縣定古蹟(將軍府)外觀現況圖

部份門窗  
已成鋁窗

竹編灰泥牆  
老化破壞損毀

部份門窗已腐朽毀損

全部門窗已上漆

門窗及雨披腐朽老化損毀
