## 第四章 檢察長宿舍的科學鑑識與記錄

### 第一節 構造劣化調查

## 第二節 結構安全評估

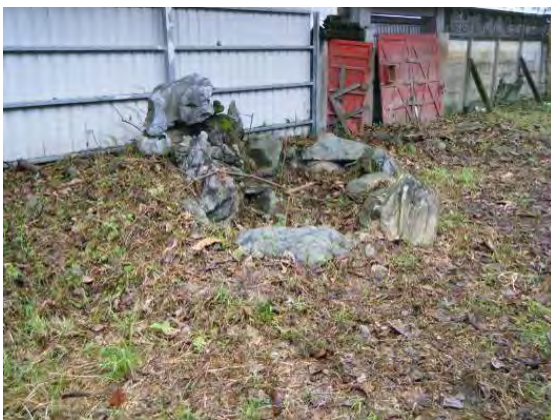
檢察長宿舍位於花蓮市區內，建築物座西南面東北向。正門庭院有庭園造景水池（照片 4-1），目前無使用而堆滿枯枝落葉；宿舍基礎為水泥硬鋪面，周遭則為土壤綠敷地環繞（照片 4-2），敷地土壤地含水豐沛且表面草本植物生長旺盛，可成為土棲型白蟻繁衍、棲息的環境。而修剪枝條及刈除雜草的廢棄物，堆置於建築物周圍（照片 4-3），也容易造成涵養水源，成為生物性危害因子孳生的環境。

照片 4-1 正門庭院乾枯水池

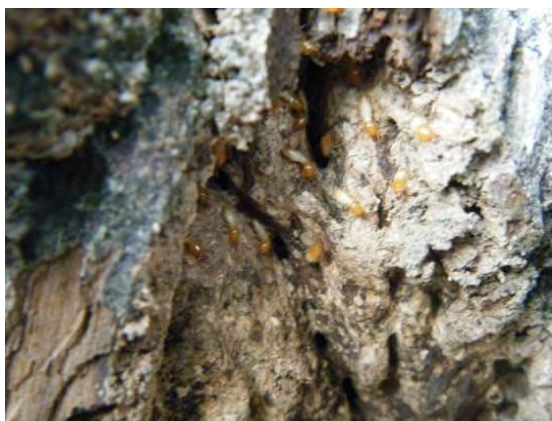
圖 4-5 顯示，白蟻入侵宿舍並建立大型副巢（照片 4-13），可知白蟻已長時間危害宿舍，造成木構件普遍性的危害，因此無法藉由破壞現況推測、歸納家白蟻可能入侵位置及蔓延趨勢。但調查中，於主臥室內軒桁、書房室外牆體及建築物後方的烏柏等發現臺灣家白蟻活體（照片 4-14），並在書房內發現一老舊副巢等（照片 4-15），可知宿舍左側為白蟻活動較旺盛區域，推測與鄰近蓄水池可提供白蟻族群水分來源有關。此外，調查人員破壞牆體家白蟻遮蔽管之後，可於 2 小時內即修補完成（照片 4-16），也顯示目前基地內的白蟻族群龐大且活動能力旺盛。

照片 4-14 烏柏樹上白蟻活體

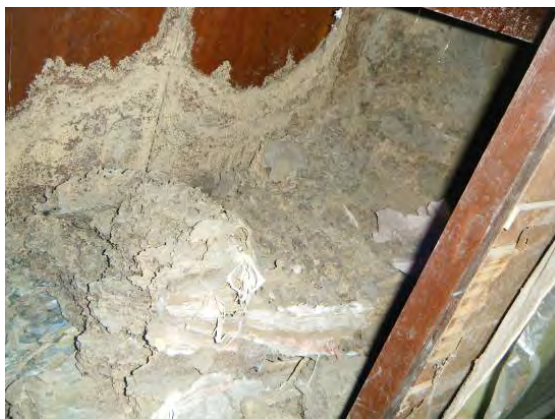
照片 4-15 白蟻副巢

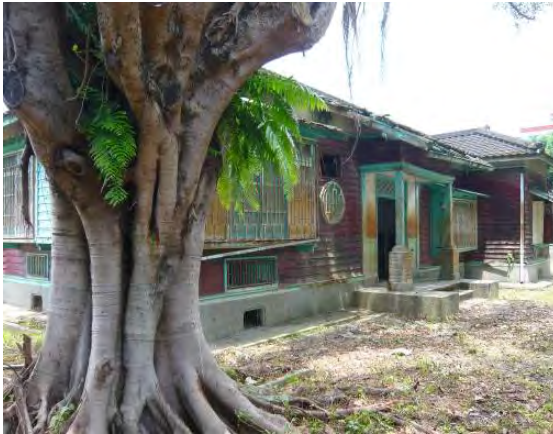
檢察長宿舍為日式獨棟寄棟造官舍建築，建物基礎鋪設水泥地坪，床組構件由土台架高，大引及床板較不容易受潮氣影響，然而由於四周開闊綠敷地圍繞，鄰近又無其他建築物（照片 4-17），土壤的含水以及風雨浸潤，都容易使整體建築物的水分增加，長期下來造成不良影響。宿舍屋架為和小屋構架，屋根防水層係於野地板上方鋪設薄木片（柿板）而成的土居葺（照片 4-18），上方再鋪設水泥瓦。

照片 4-17 宿舍為寄棟式建築，下方有土台架高，周圍為開闊綠地

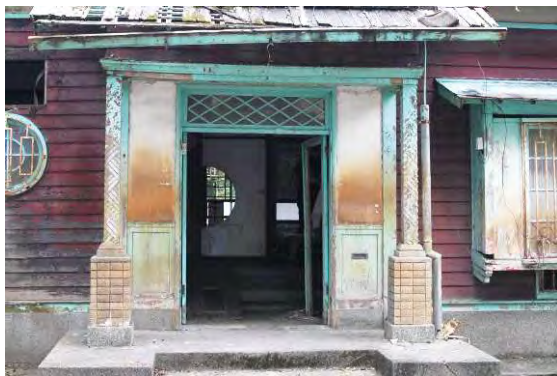
測點 p3、p4、p5 係車寄檐口位置，最大高程差為 4.5，最大傾斜率約為 1/60，向右傾斜，按現況檢視，應係木柱底部腐朽造成的影響。

照片 4-34 車寄向右傾斜

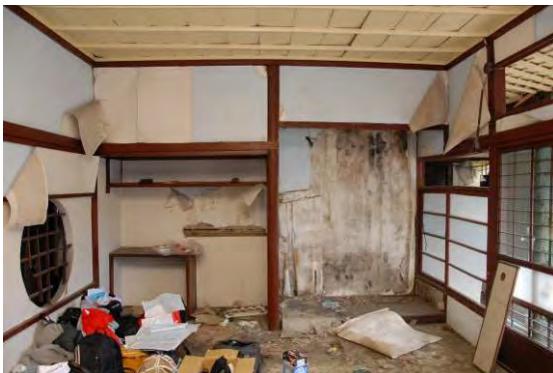
檢察長宿舍的主要梁柱保存完整，部分傾斜、變形，建議調整扶正，按現況檢修。

照片 7-7 木柱傾斜

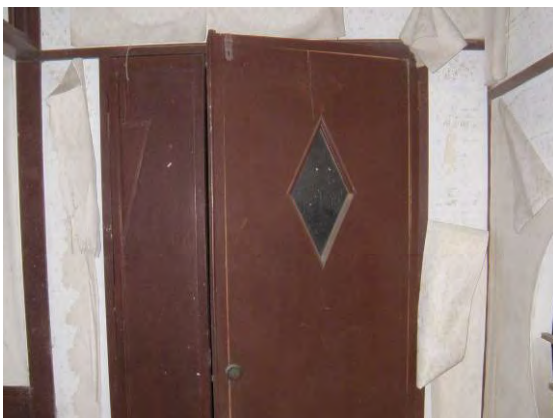
檢察長宿舍門窗雖仍保持原始樣貌，現況多已脫軌損壞，建議拆除新作鐵窗，按原貌檢修，緣側部分因毀損嚴重，建議復原仿作。

照片 7-9 洋式門扇

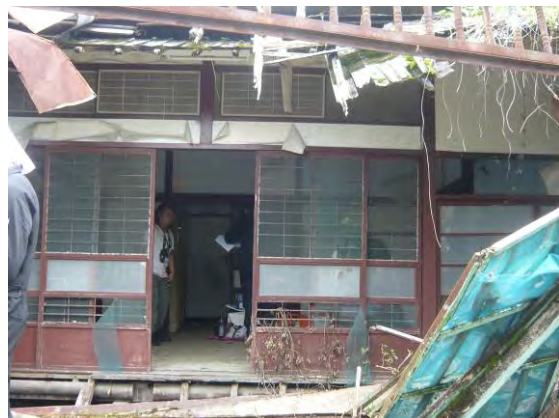
照片 7-10 拉門脫軌

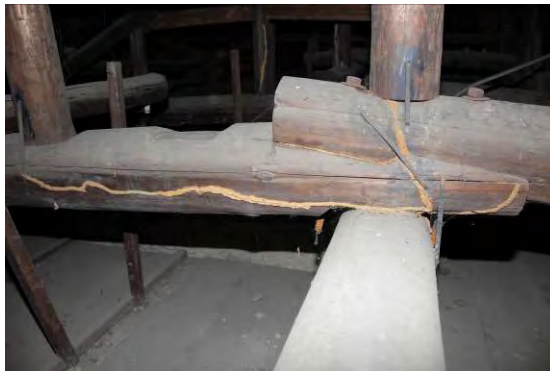
檢察長宿舍的屋架雖受白蟻、腐朽菌破壞嚴重，但構架仍維持原始樣貌，建議按原貌檢修，不堪用構材建議截枝留用，非必要時不建議抽換。

照片 7-12 白蟻蛀蝕嚴重

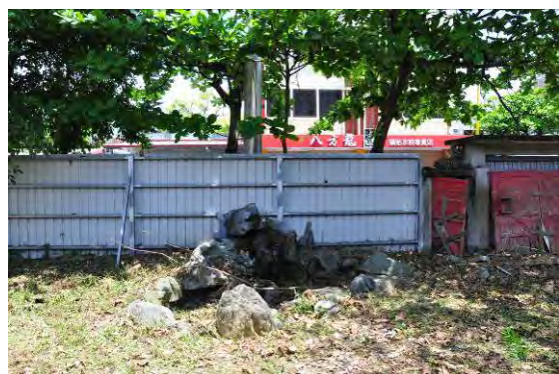
圍牆毀損嚴重，現況多已改為鐵皮圍籬，建議拆除新作，並按臺灣地區日式宿舍的配置習慣，降低原有圍牆高度，或改以綠籬取代。

照片 7-20 圍牆部分更改為鐵皮圍籬
