# 花蓮縣縣定古蹟花蓮舊監獄遺蹟規劃設計

# 成果報告書

受託單位:吳金能建築師事務所

中華民國 105 年 4 月

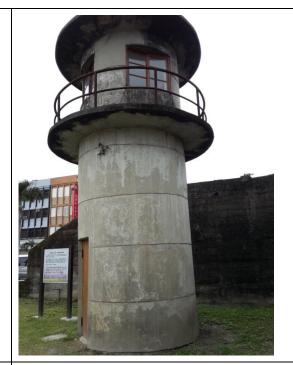
正面天花板及牆面水漬汙損情形

經現況調查目測可看出目前崗哨(一)已新裝設原本遺失的門窗及大門,大門與修復圖樣式不同,而其他破壞狀況如雜物堆置均已清理,室內、室外之牆面及天花板的水漬 汙損、部分粉飾材風化或油漆剝落、欄杆及室內鐵爬梯表面鏽蝕均與原調查相同。

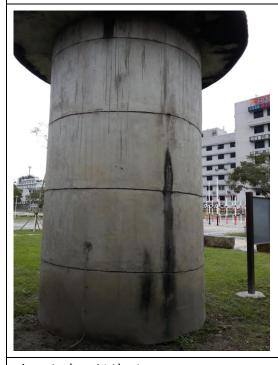
牆面水漬汙損情形

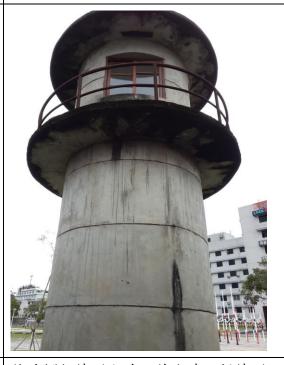
扶手欄杆情形室外天花水漬汙損情形

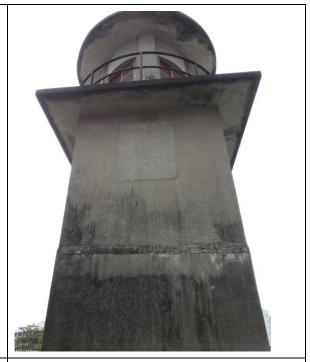
右側面天花板及牆面水漬汙損情形

崗哨(二)經現況調查目測可看出已新裝設原本遺失的門窗及大門,大門與修復圖樣式 均不同,內部雜物堆置均已清理,而其他破壞狀況如室內、室外之牆面及天花板的水 漬汙損、部分粉飾材風化或油漆剝落、欄杆及室內鐵爬梯表面鏽蝕也與原調查不盡相 同。有部分牆面遭塗鴉。入口處室內地坪比室外地坪略低,遇雨天時易進水。

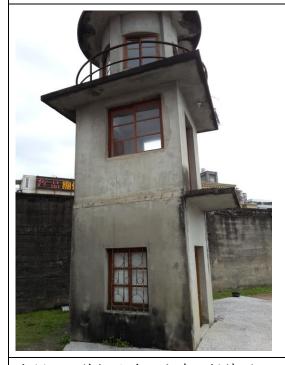
左側面天花板及牆面水漬汙損情形

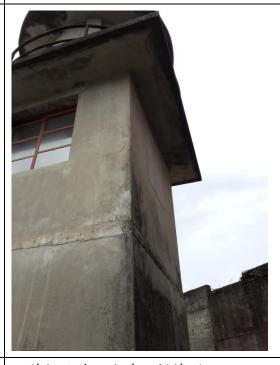
天花板及牆面水漬汙損情形
