第五章 現況損壞調查

第二節 現況損壞調查

張義震建築師事務所

花蓮縣歷史建築鳳林鎮大榮國小教師宿舍修復與再利用計畫

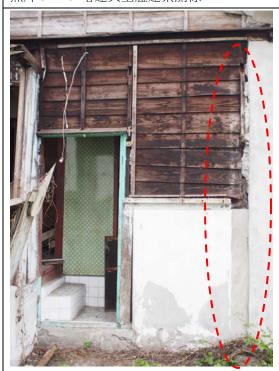
照片 5-2.12 右側增建痕跡

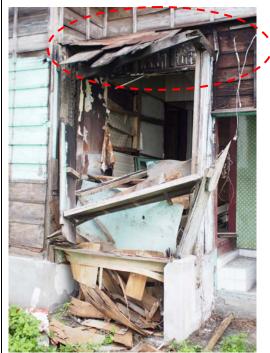
照片 5-2.13 銅板瓦現況

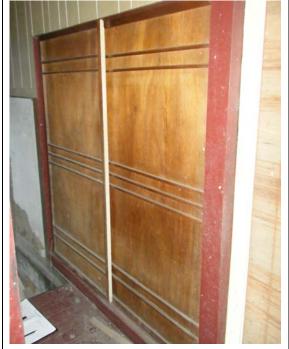
照片 5-2.93 座敷空間與玄關連結之門作

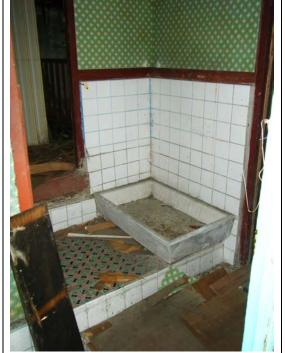
共計一樘,後期有增改建情形,現況櫥櫃外加出窗形式,已完全毀損崩落。

照片 5-2.107 炊事場 08 空間現況

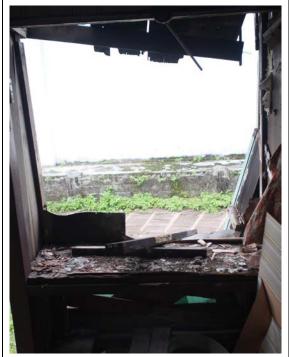
照片 5-2.108 現況櫥櫃外加出窗情形
