花蓮縣歷史建築林務局玉里國有眷舍修復與再利用計畫

第一章 計畫緣起

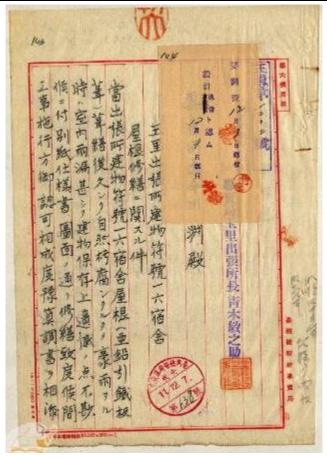
建物符號十六屋根損壞情形

符號十六號宿舍第二次修繕,為屋根修繕,在《建物符號一六宿舍屋根修繕工事施行認可 指令第 1034 號》中說明建物建於明治 43 年(西元 1910 年),昭和 9 年(西元 1934 年)從臺灣製腦會社接收,屋根亞鉛引鐵板葺,因距興建時間已久,屋根自然腐朽,下大雨的時候,室內雨漏嚴重,不利建物保存,因此計畫修繕。

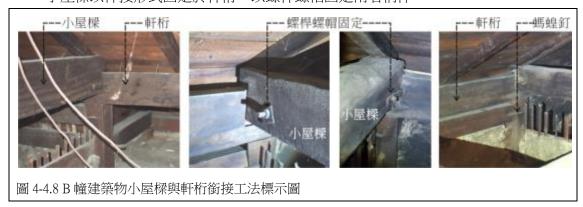
(一) 小屋樑與軒桁銜接工法

小屋樑以榫接形式固定於軒桁,以螺桿螺帽固定兩者構件。

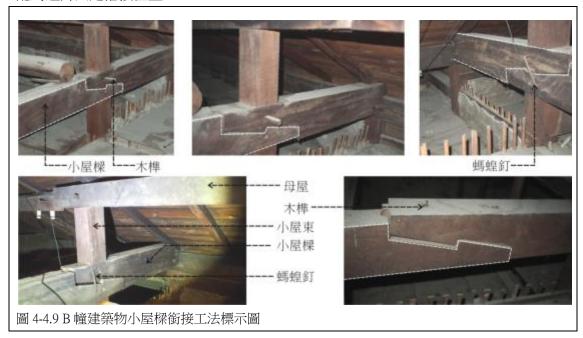
(二) 小屋樑銜接工法

小屋樑延伸構件的搭接方式採用「臺持繼手」,側邊以木榫固定,部分小屋樑會搭 配螞蝗釘固定搭接位置。

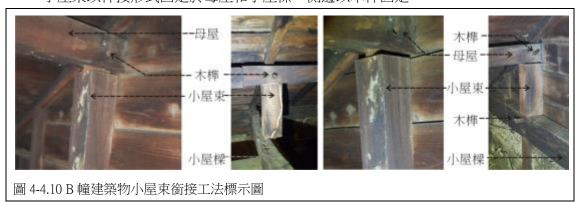
(三)小屋束銜接工法

小屋束以榫接形式固定於母屋和小屋樑,側邊以木榫固定。

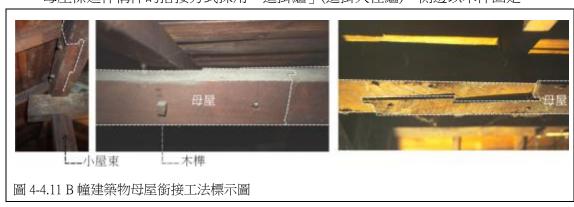
(四)母屋銜接工法

母屋樑延伸構件的搭接方式採用「追掛繼」(追掛大栓繼),側邊以木榫固定。

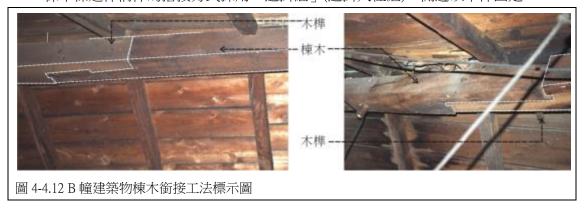
(五)棟木銜接工法

棟木樑延伸構件的搭接方式採用「追掛繼」(追掛大栓繼),側邊以木榫固定。

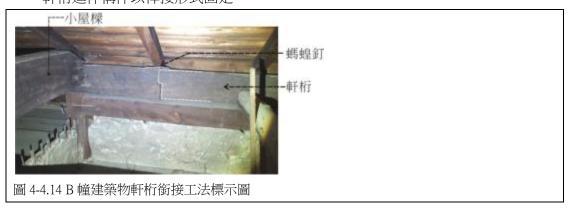
(七)軒桁銜接工法

軒桁延伸構件以榫接形式固定。
