## 第五章 現況損壞調查

### 第二節 現況損壞調查

#### 5-2-1 A 幢現況損壞調查

### 5-2-1 玉里國有眷舍 A 幢現況損壞調查

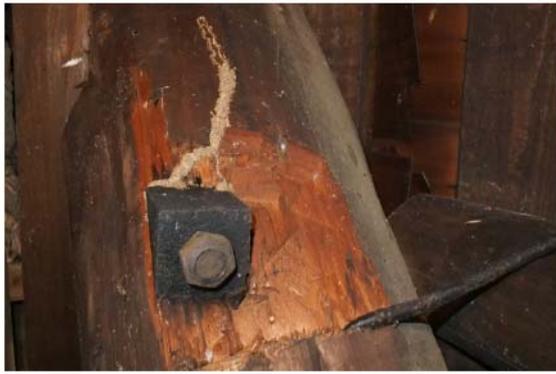
照片 5-1.7 構件白蟻遮蔽管

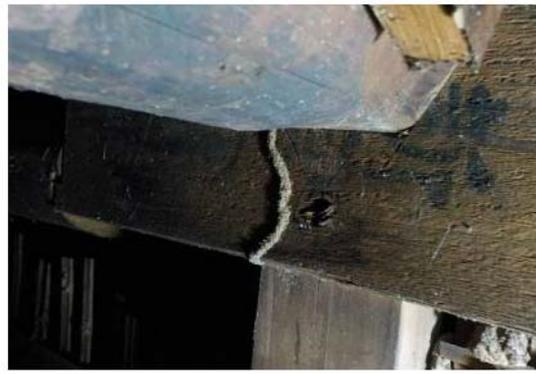
照片 5-1.8 白蟻遮蔽管為條狀

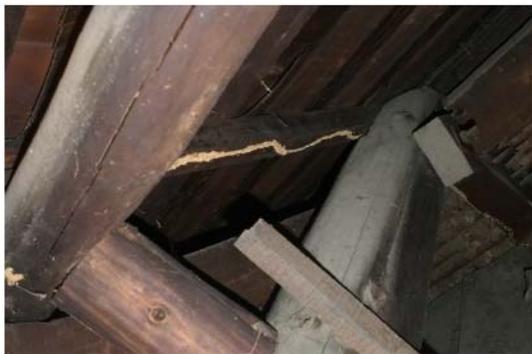
照片 5-1.9 垂木蟻道

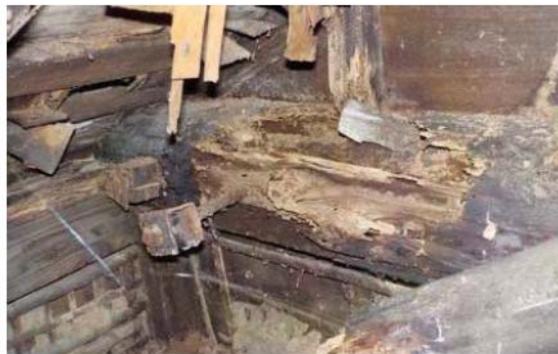
照片 5-1.10 軒桁處有白蟻副巢，構件已明顯空洞

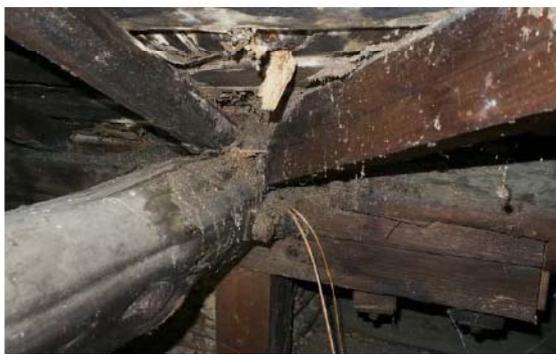
照片 5-1.11 構件腐朽與排遺

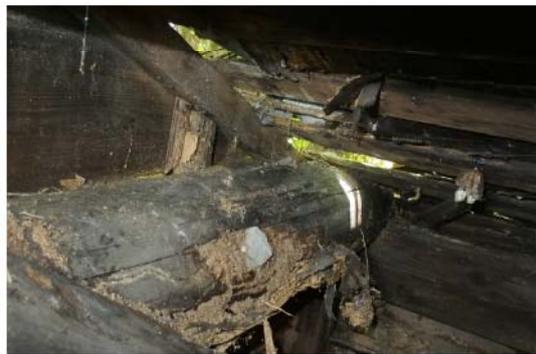
照片 5-1.12 構件受白蟻蛀蝕，有大量遮蔽管及蟻道

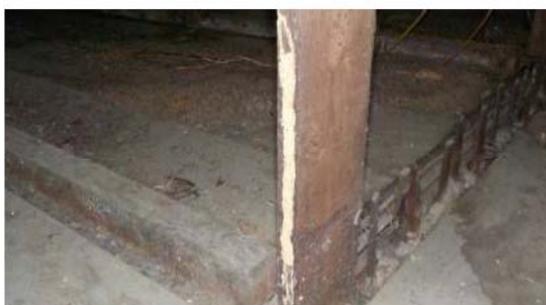
照片 5-1.13 構件側邊有遮蔽管連通屋架層及室內空間

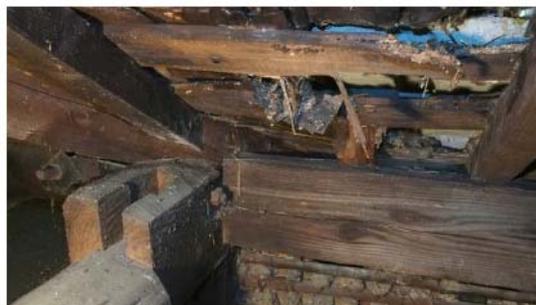
照片 5-1.14 屋面腐朽與排遺

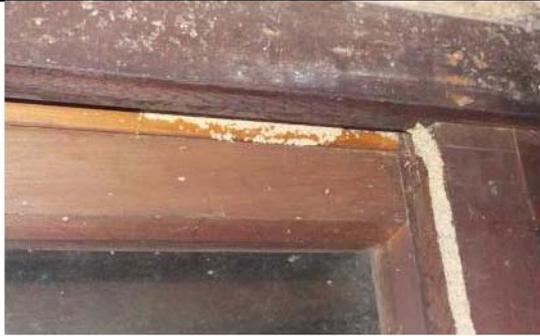
照片 5-1.15 白蟻蛀蝕處有黃色排遺

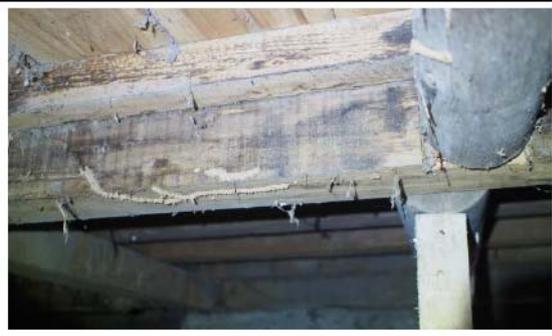
照片 5-1.16 床組大引遮蔽管

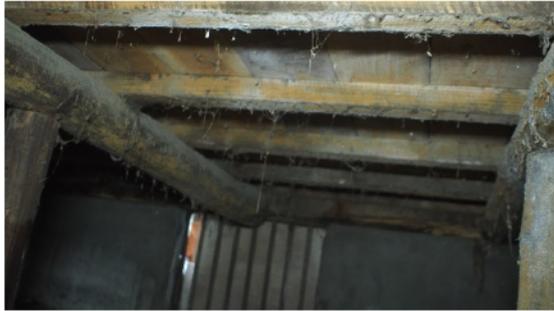
照片 5-1.17 床組大量木腐菌

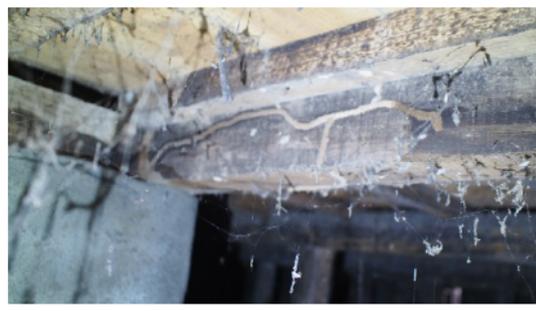
照片 5-1.18 床組大引遮蔽管情形

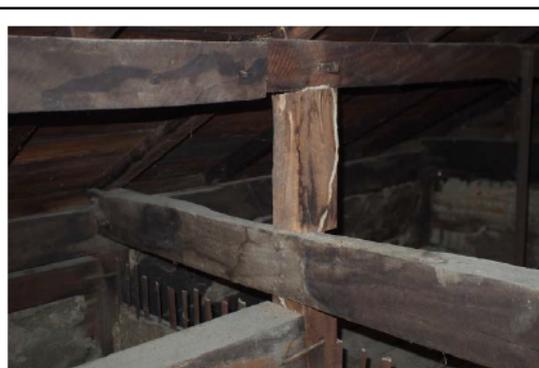
照片 5-1.19 B-2 棟小屋束白蟻遮蔽管情形

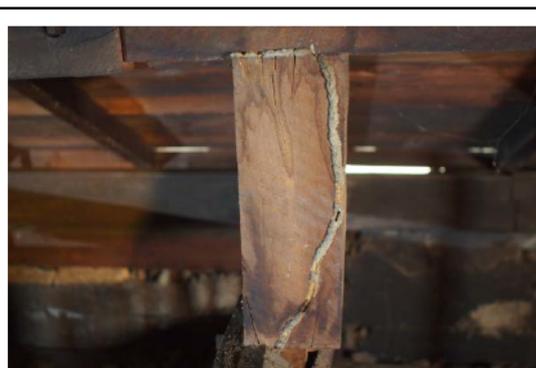
照片 5-1.20 B-2 棟小屋束白蟻遮蔽管無白蟻活體

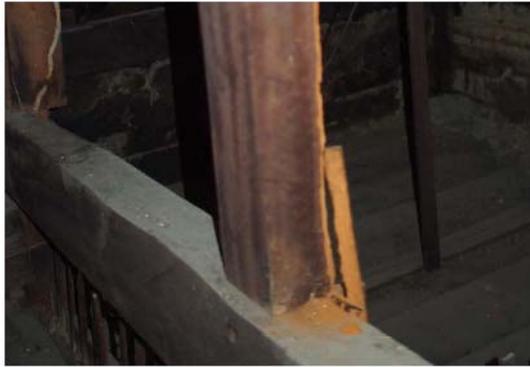
照片 5-1.21 B-2 棟-木腐菌與白蟻排遺 1

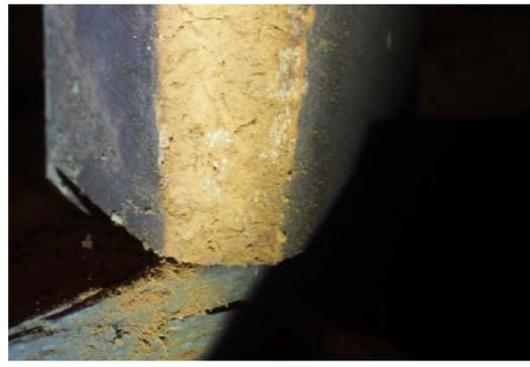
照片 5-1.22 B-2 棟-軟腐菌與白蟻排遺 2

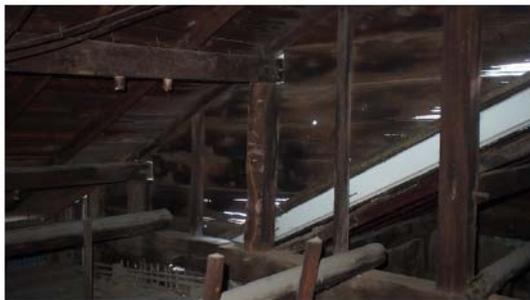
照片 5-1.23 B-1 棟-小屋束上遮蔽管情形

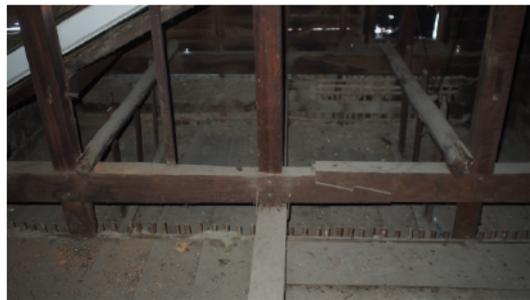
照片 5-1.24 B-1 棟-小屋樑上方白蟻排遺情形

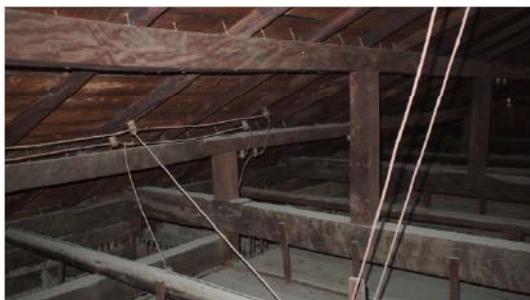
照片 5-1.25 B-1 棟-小屋束蟻道情形

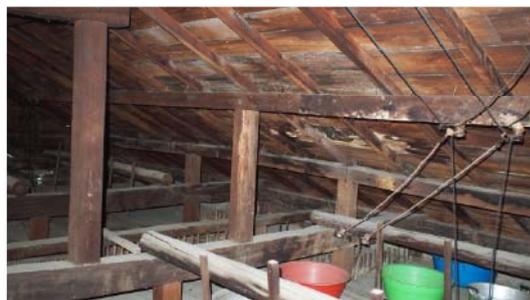
照片 5-1.26 B-1 棟-屋面及小屋束腐朽情形

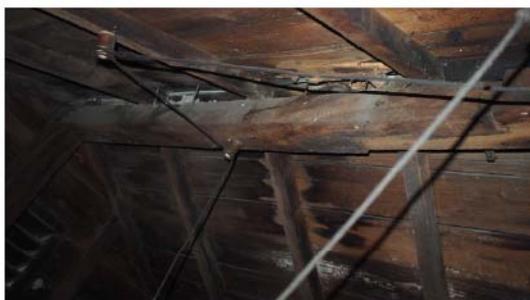
照片 5-1.27 B-1 棟-茶之間上方棟木白蟻排遺

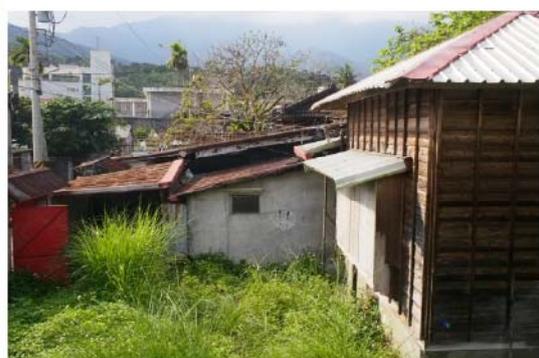
照片 5-2.2 庭院雜草叢生

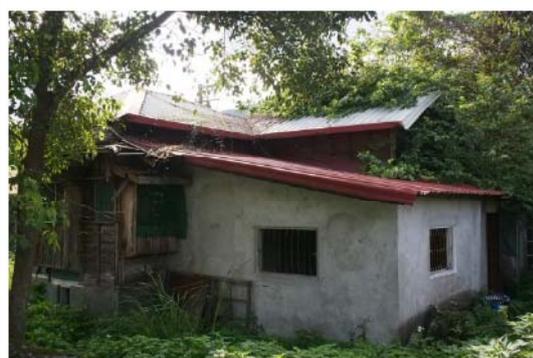
照片 5-2.3 後院增建與構樹傾倒情形

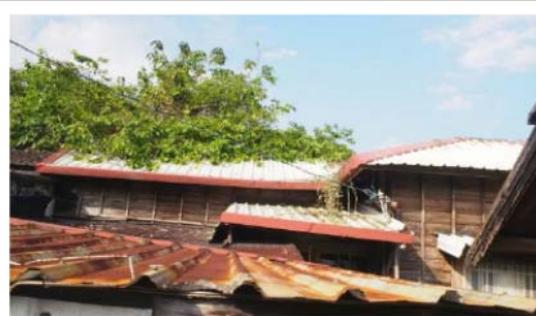
50 號鐵皮屋頂與增建物關係

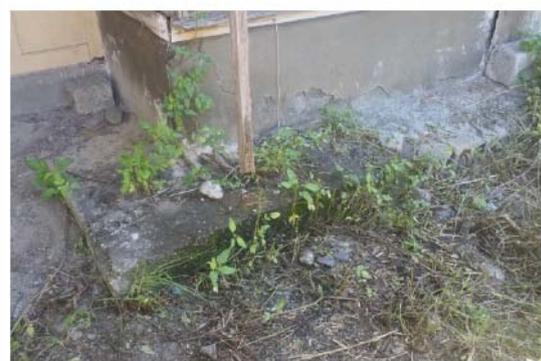
犬走龜裂與布基礎粉刷層剝落

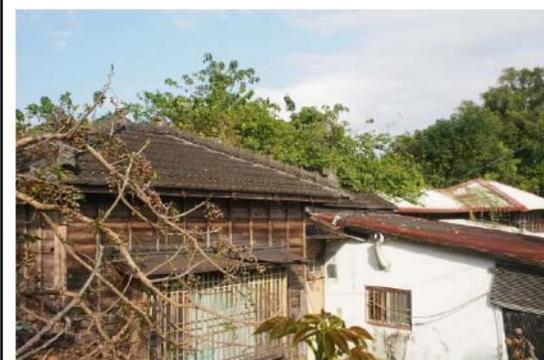
屋頂損壞與增建情形

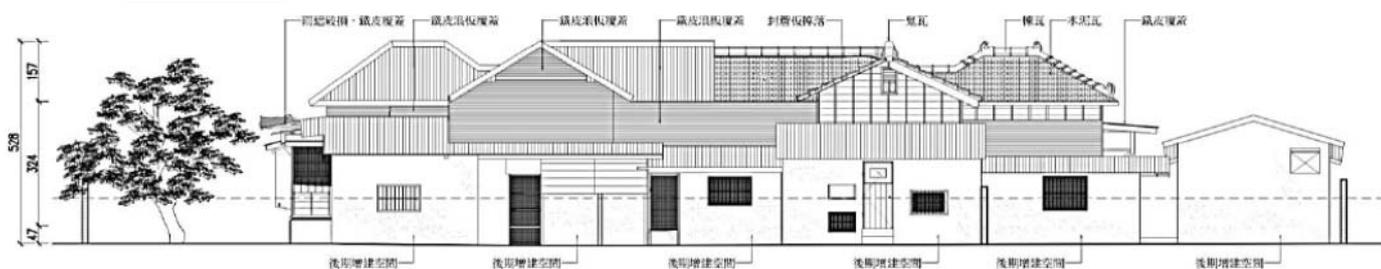
圖 5-2.3 背向立面損壞調查圖

背向立面		
損壞情況說明	整體	背向立面現況多為增建空間遮蔽，其中 A-2-05 應原始空間之立面，但後期更改為 RC 外牆，因此立面上之居住空間多為後期增改建，僅便所 A-1-04、A-1-05 外觀為原始之立面，屋頂與上部 50 號全面以鐵皮浪板覆蓋，52、54 號則維持水泥瓦形式，外牆形式為簾子下見板張(sasarsko sitamiitabari)，局部屋瓦鬆動掉落，空間 A-2-05 外之立面破風版掉落佚失；且因樹木傾倒之故，樹冠全貼在屋頂上方，可能因此潮氣或是植生破壞屋頂完整性。
	雨庇	無，因大量後期增建，均已拆除佚失。
	門窗	皆為後期增建之木作門窗，僅洗面所之外凸窗，形式為雙扇推拉窗。
	基礎	新作空間，牆體應為使用磚疊砌在兩側粉刷。便所處為布基礎形式。
<p>舊制空間立面改為混泥土</p> <p>樹木傾倒可能造成屋頂植生</p>

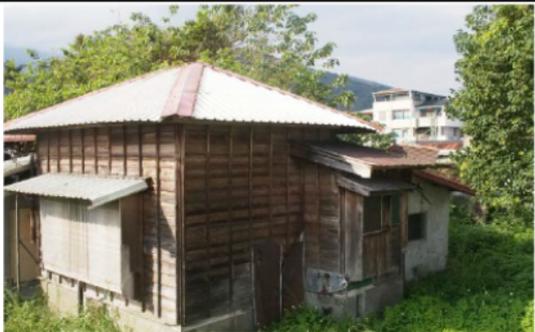
<p>屋頂更換鐵皮與外牆受損情形</p>

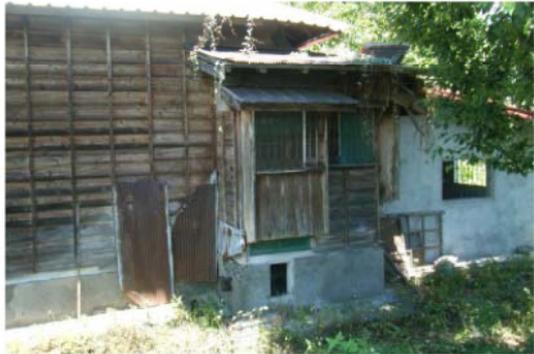
<p>右側外牆受損情形</p>

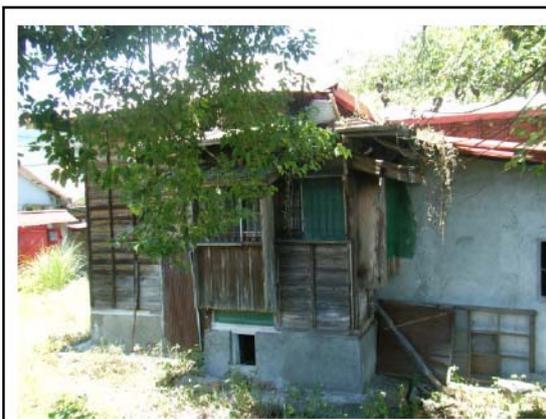
基礎與雨庇現況

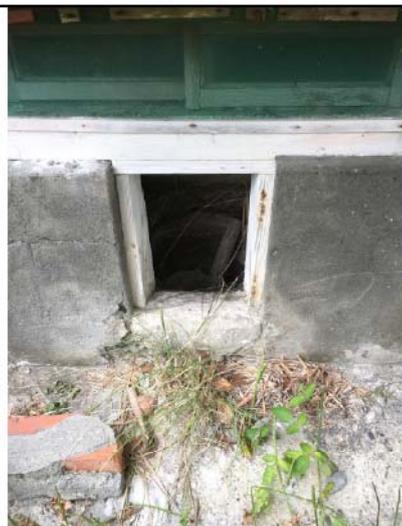
掏取口底部粉刷層剝落

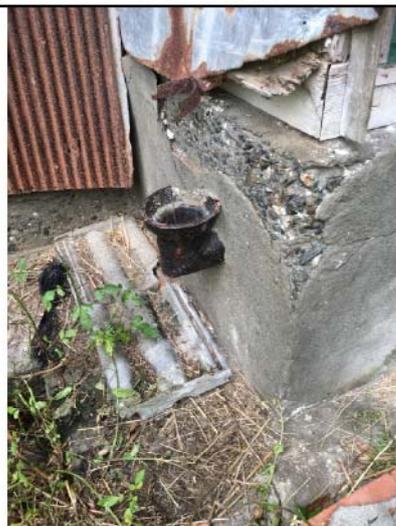
排氣管區基礎受損嚴重

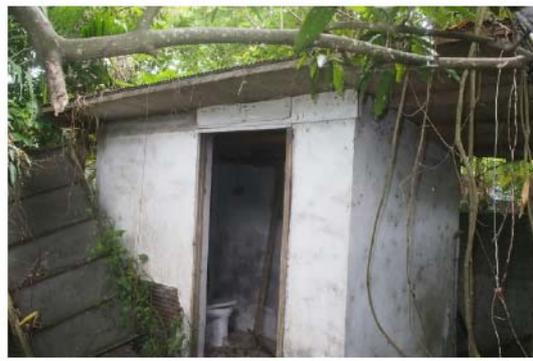
獨立廁所空間

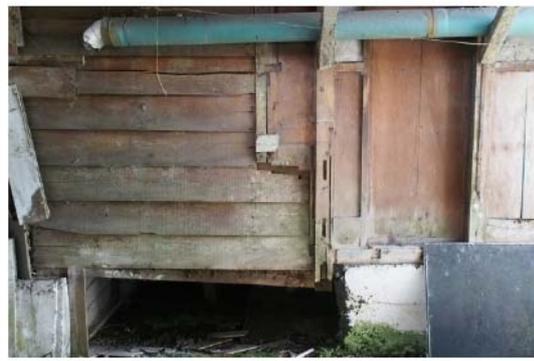
便所拆除情形

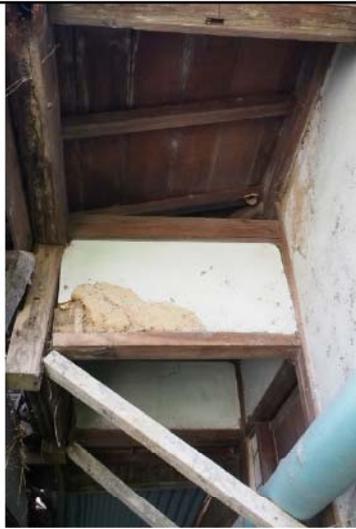
便所空間上部壁面受潮剝落

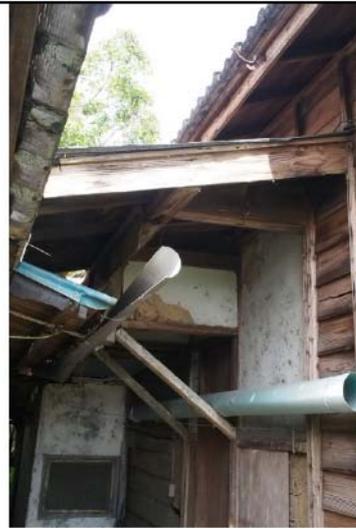
下部空間拆除後增加斜撐

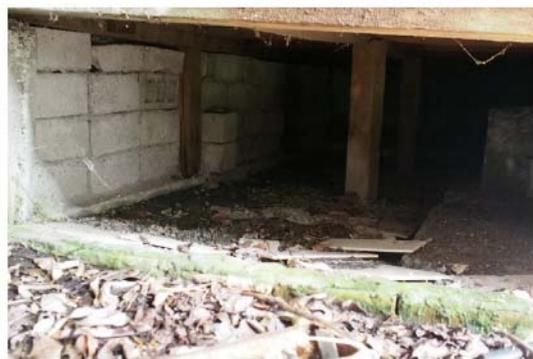
犬走與緣緣側下方現況

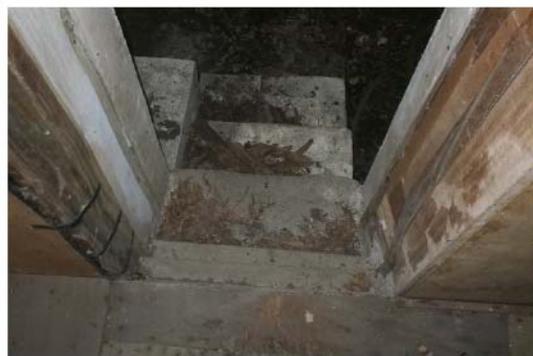
緣側區增改建空間通往廚房之階梯

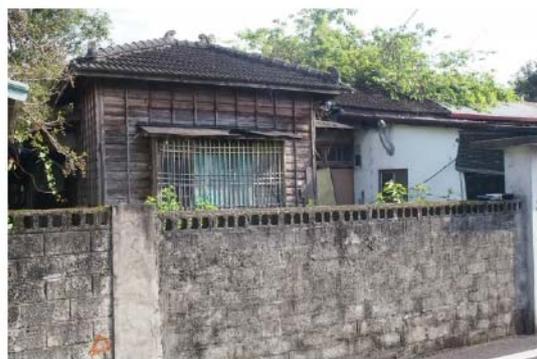
照片 5-2.10 立面屋瓦破損情形

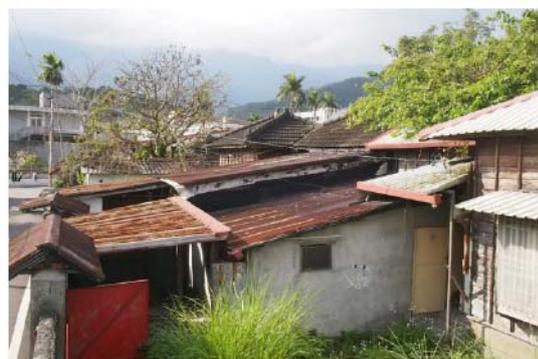
照片 5-2.11 左側立面屋瓦更換鐵皮

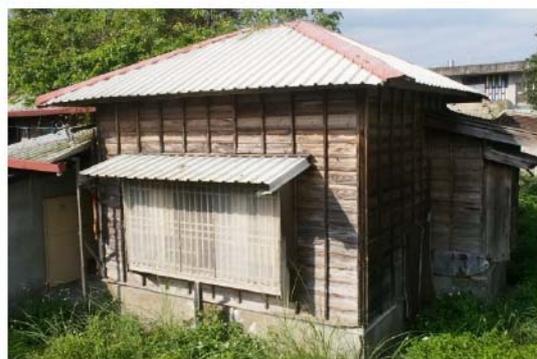
玉里國有眷舍 A 幢宿舍，大多已更改為鐵皮屋頂，且因後方樹木傾倒，其樹冠直接倒壓在屋頂上，建物原空間格局中右半側已全面改為鐵皮屋頂，檢視屋組及下方壁面情況研判應是先前屋瓦漏水，因此才將屋瓦更換為鐵皮浪板；左半側維持水泥瓦，部分鬆動脫落，除屋瓦鬆脫之滲水，與增建物之屋面銜接處為更常發現滲水處，屋況的損壞多由此兩項而來。

照片 5-2.12 屋頂更換為鐵皮情形

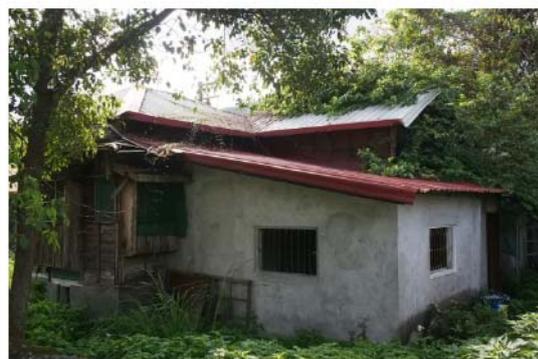
照片 5-2.13 增建區域屋頂受損情形

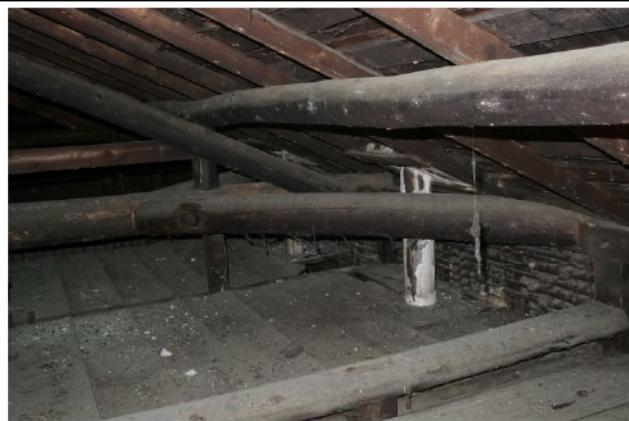
A1小屋組為原空間機能兩戶鄰接屋組，前側有風呂所使用之燒水排煙煙囪遺構，兩側設有火打樑繫件，此小屋組為和小屋組-東立小屋組，由於跨距不大，並無使用到投掛樑形式屋組，由小屋樑、3組小屋束與軒桁組合而成，貫木聯繫小屋束，屋組整體狀況良好由於屋組材料為杉木，可觀察到劈裂與蟲蟻排遺，另於a-4火打樑有蟻道情形，小屋束上各有又へ十三、又ほ十三、又に十三等墨字記錄。

屋組 A1 屋架前側煙囪

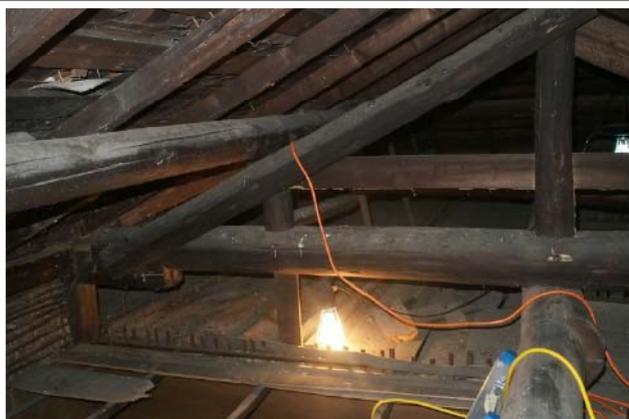
屋組 T2 蜂窩築巢

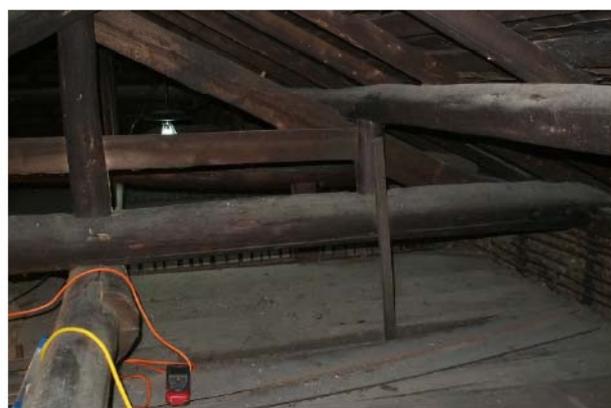
小屋投掛樑繼手搭接、鐵件生鏽

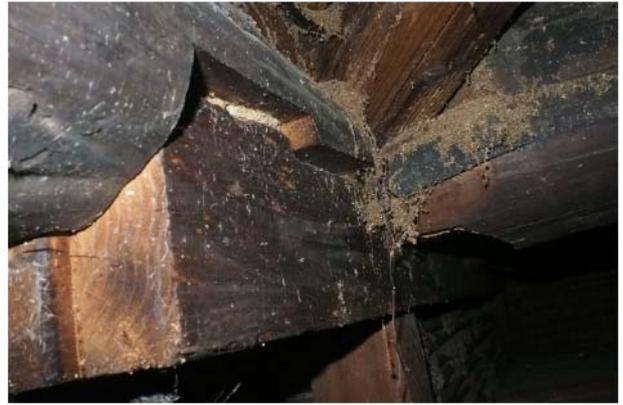
A2 小屋組與軒桁 Y8-1 搭接情形

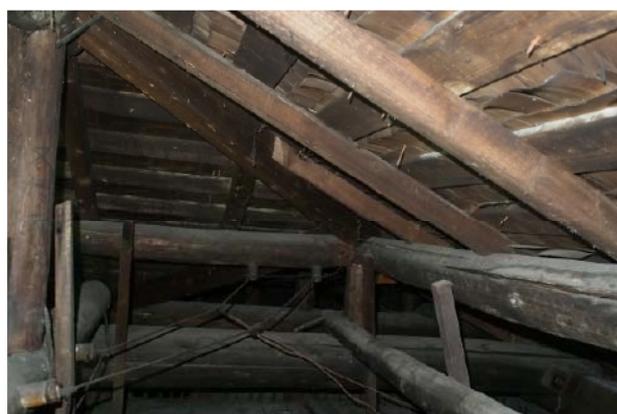
疑似煙囪開口

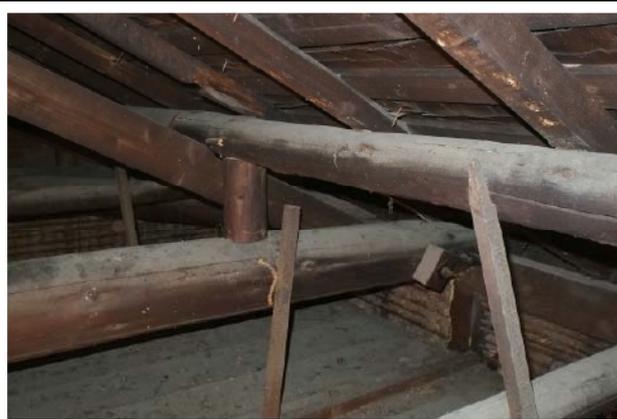
水平屋樑蟻道

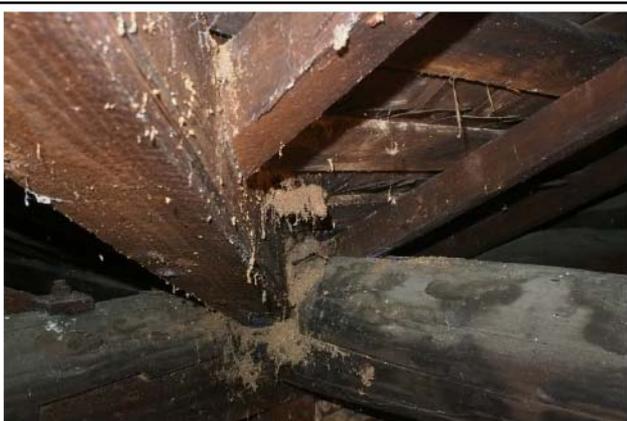
蟲蟻排遺情形

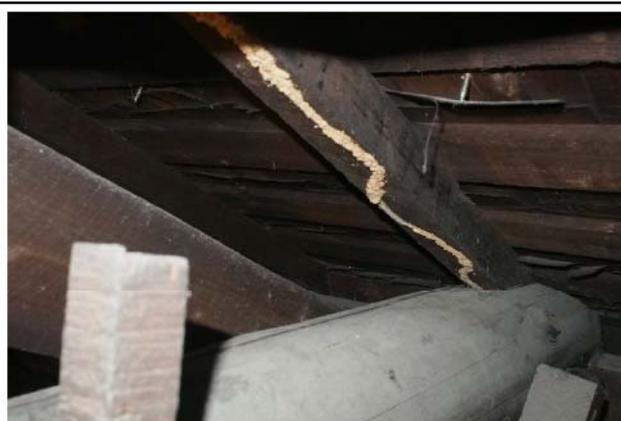
小屋樑上方垂木蟻道

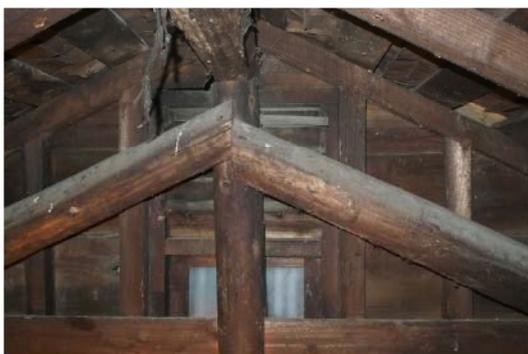
屋組 T5 現況

損壞情形描述 A8 屋組為立於居間上方之小屋組，傳力方式當屋頂之荷重經由棟木、母屋傳遞至各短柱後，傳遞至水平小屋樑，傳向軒桁而向鄰近柱位傳遞力量，此屋組狀況良好，僅有部分有水痕及劈裂情形，屋組後方有通風百葉，現況外立面鐵皮包覆，小屋束上方有又い七、又い八、又い九等墨字記錄。

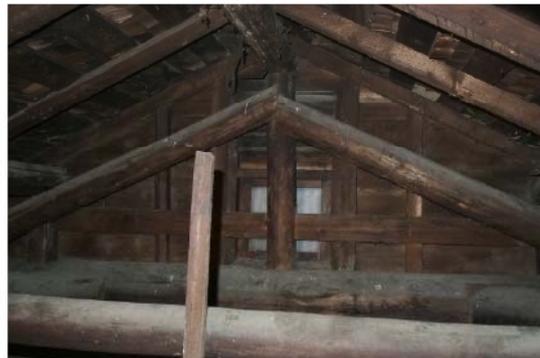
水平屋樑水痕

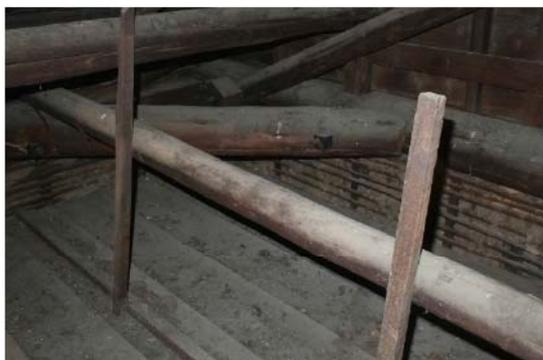
屋樑與軒桁接合情形-1

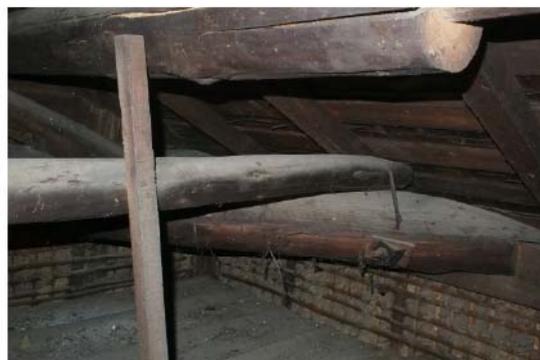
屋樑與軒桁接合情形-2

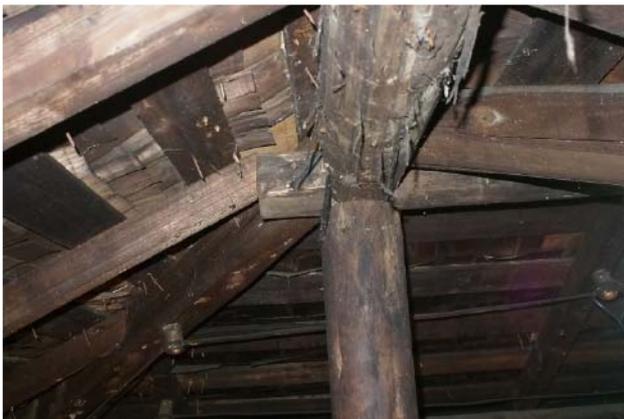
X4-2 與 Y10-1 構件搭接情形

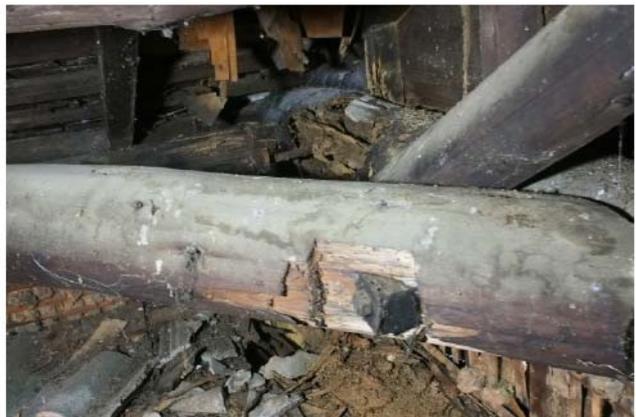
X1-1 小屋樑與 a-6 火打樑及屋面損壞

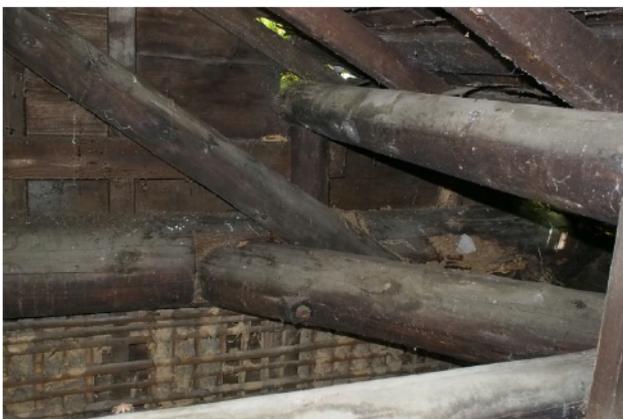
X1-1 小屋樑與 a-6 火打樑及屋面損壞-2

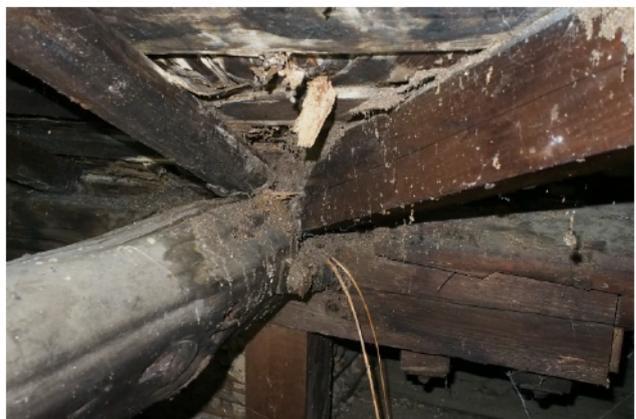
構件 Y7-1 與 X2-1 及 A9 小屋組搭接損壞

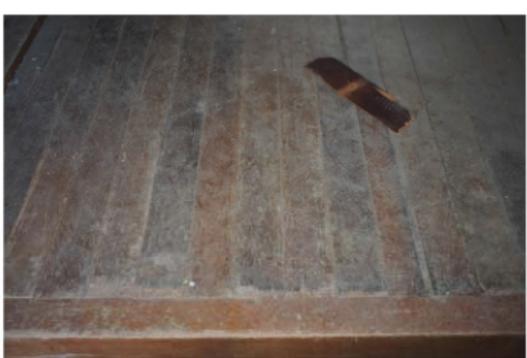
<p>床板現況良好</p>

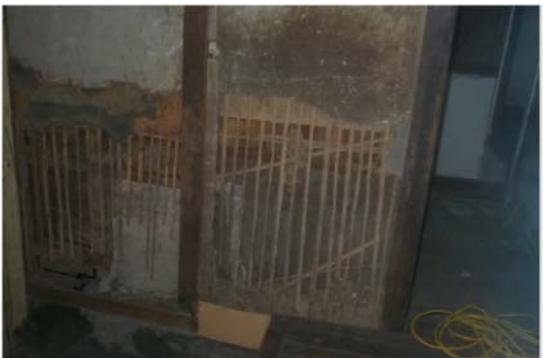
空間現況損壞情形			
玄 關 、 踏 進	地 坪	踏進地坪為水泥砂漿地坪，但面層多已損毀，玄關空間為床板，臨玄關處設置 17*10.5 之「上框」，為裝設於具高差處之橫木。現況保存良好。	
	牆 體	為真壁結構，上部現況汙損，少部分有水漬痕跡外保存良好，為出入口門作上方，壁土有崩落與修補痕跡，臨炊事場側原封有裝修夾板，拆除後危嚴重崩落情況。	
	天 井	玄關、踏進空間皆為竿緣天井，以及天井回緣，現況局部受雨水滲漏影響風化，並有新設置電氣設備。	
	門 作	共計 4 樘，為主入口戶外門作，以及通往 A-1-10、A-1-07、A-1-03 之門作，其中，通往 A-1-10 炊事場空間為單扇拉門，其餘皆為雙扇拉門，現存之室內門作皆被貼附數層紙材。	
	窗 作	此空間無窗作。

<p>壁土嚴重崩落情況</p>

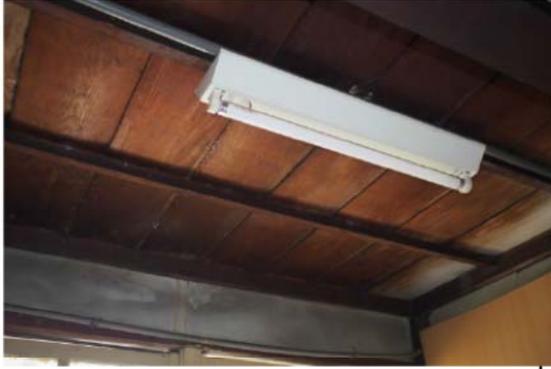
<p>新設管線與照明設備</p>

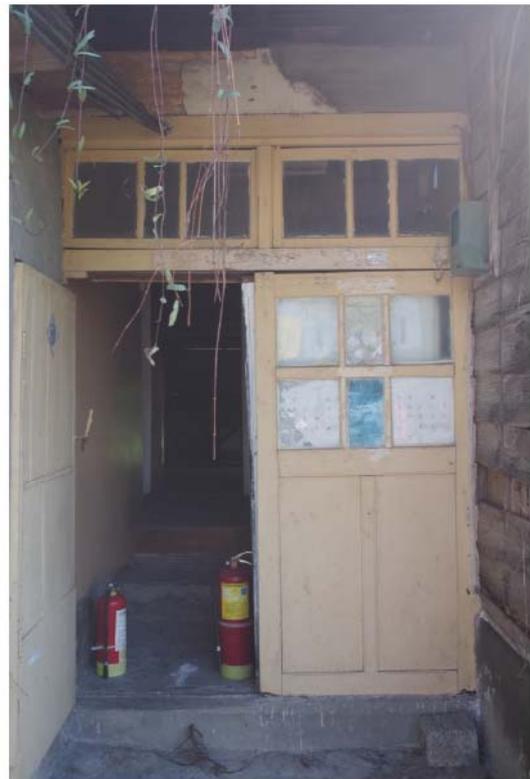
戶外門作上方壁土崩落修補痕跡

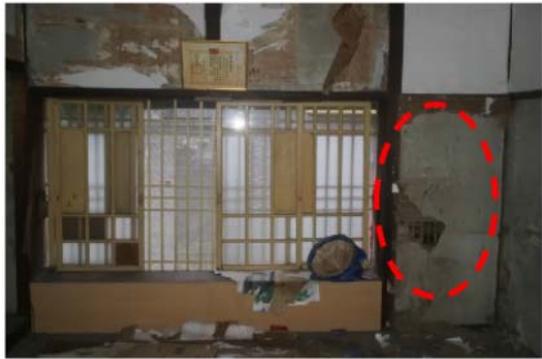
<p>壁土局部崩落。</p>

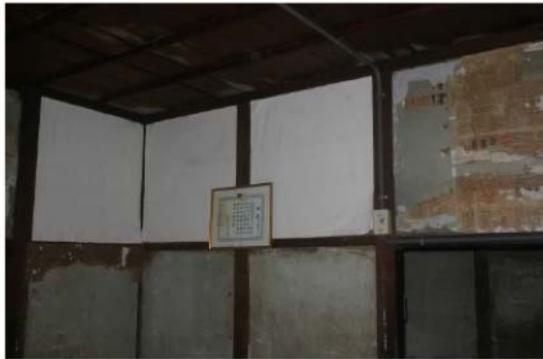
<p>真壁外貼附多層紙材</p>

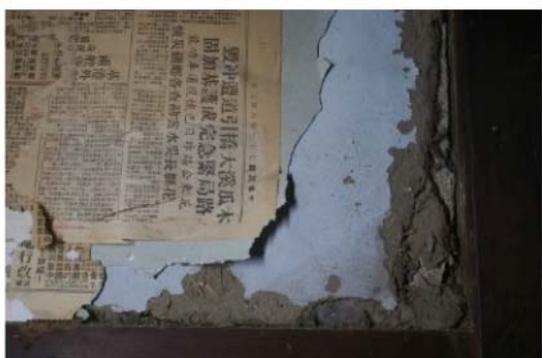
<p>角隅壁土崩落且有油漆跡象</p>

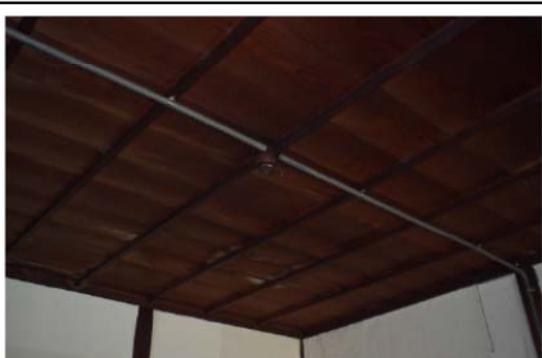
<p>天花新電力配置</p>

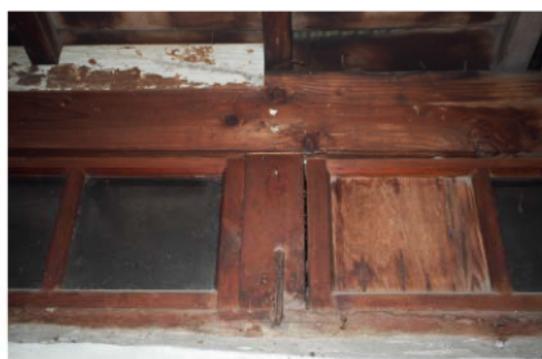
<p>門作砌牆以及吊束螞蝗釘固定</p>

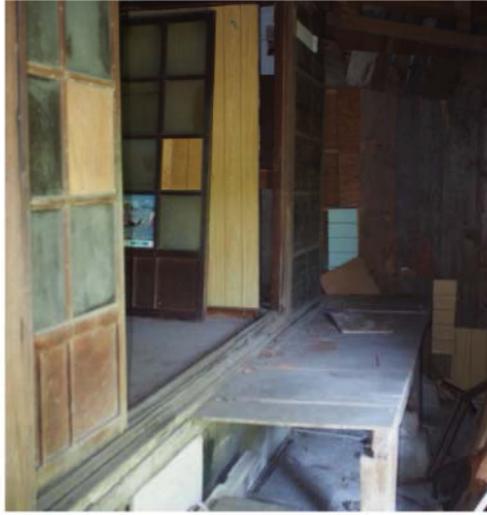
<p>增建空間之濡緣</p>

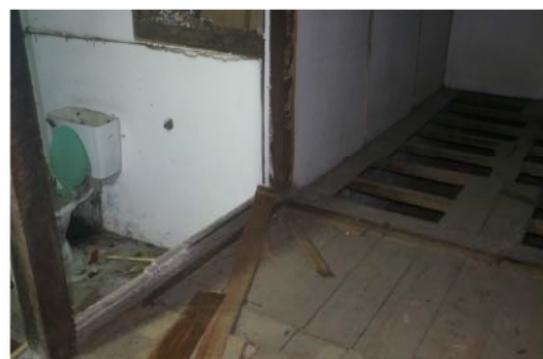
地坪損壞情形		壁體受潮崩落情形

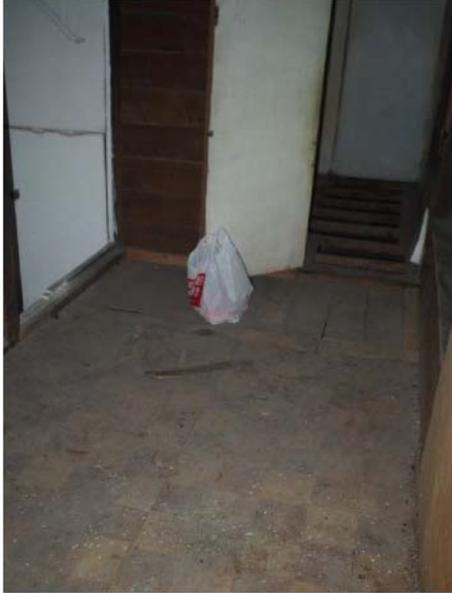
木作夾板鋪設於床板上

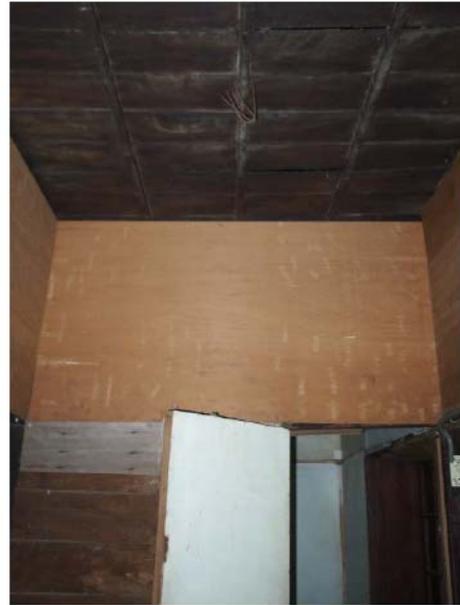
壁面封裝修夾板情況、天花水痕

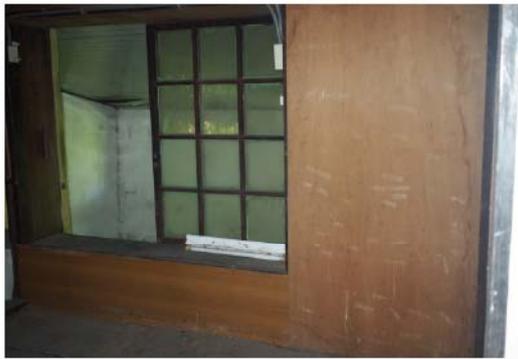
外凸窗及壁面封板情形

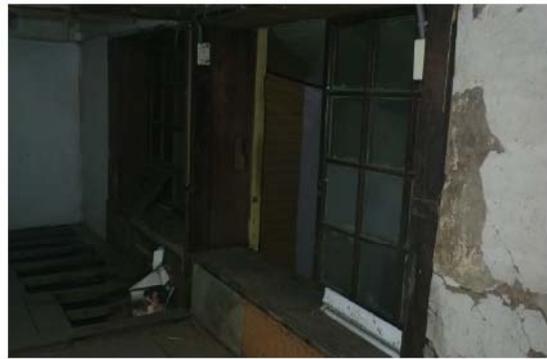
隔間門作拆除情形

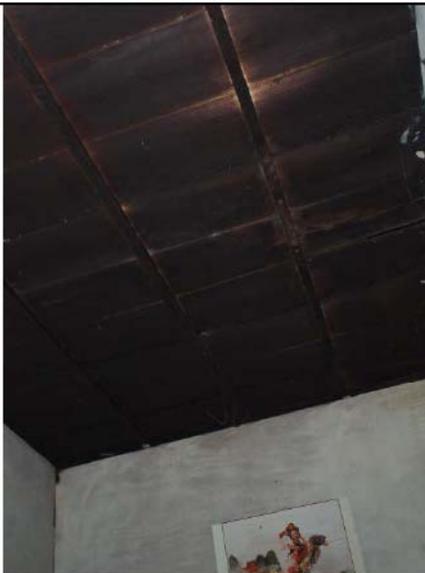
空間 A-2-06 天花保存良好

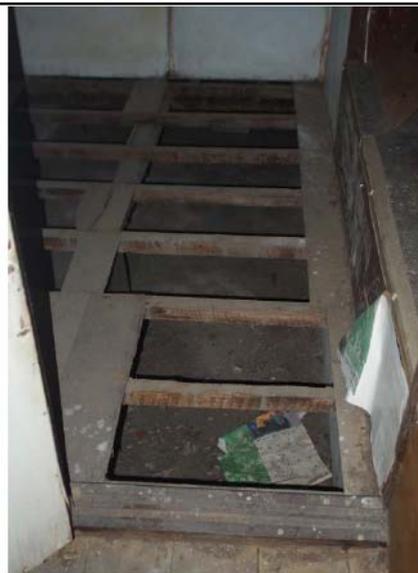
空間 A-2-06 床板佚失

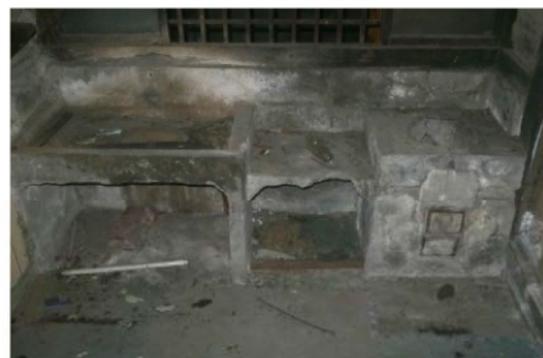
<p>原始炊具構造</p>

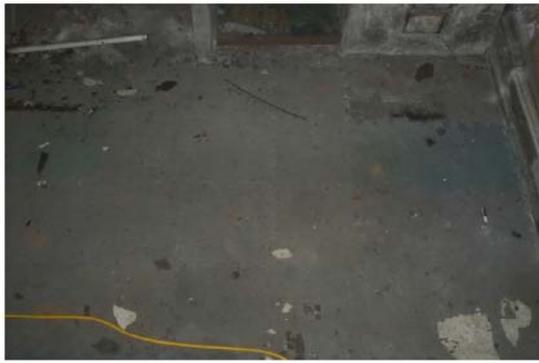
炊事場地坪以巧拼鋪設

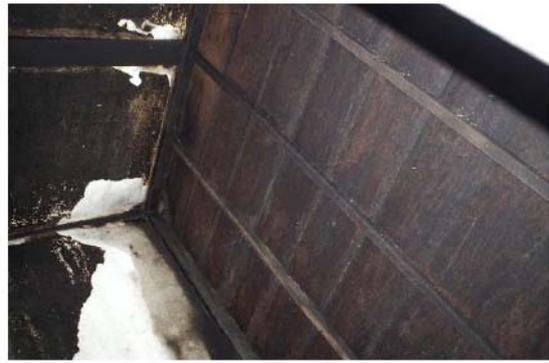
炊事場竿緣天井與壁體燻黑

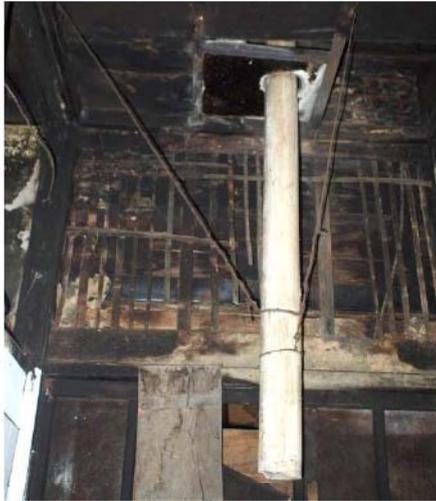
風呂天井受潮損毀

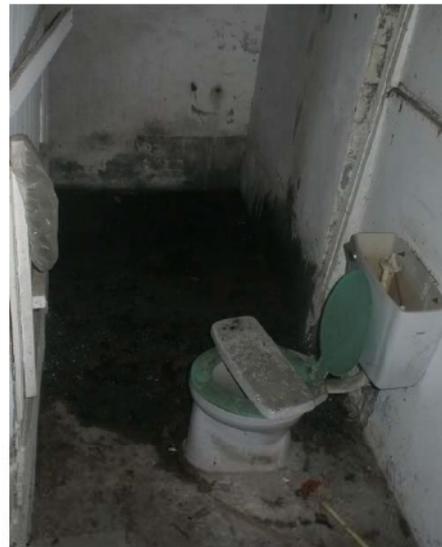
風呂新設馬桶

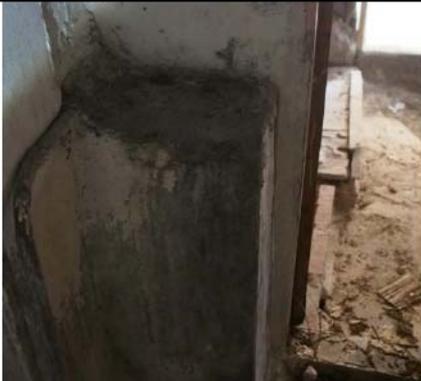
空間 A-1-12 炊事場煙囪基座

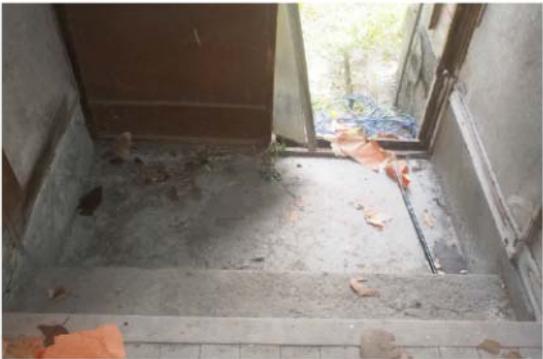
床板現況良好	踏進空間粉刷層局部損毀

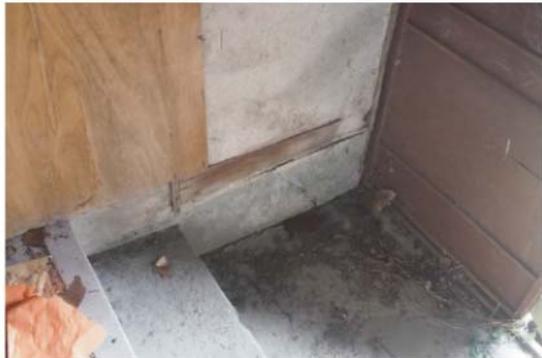
布基礎粉刷層龜裂情形	主入口上部通氣窗及新設電力設備

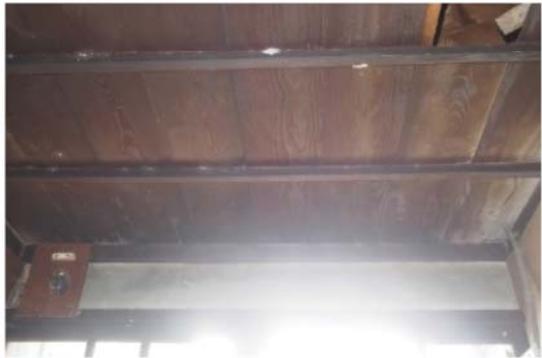
踏進上方天井局部受潮水痕	玄關空間上方調查開口及壁紙

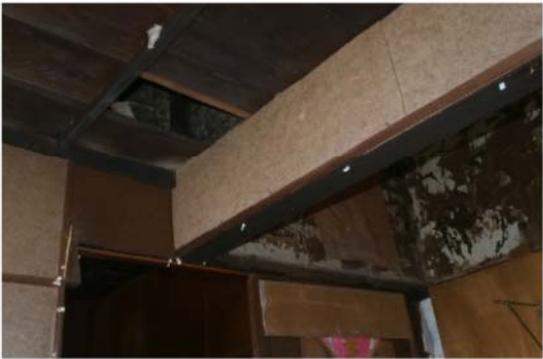
與座敷空間之通道關係	部分壁體封版

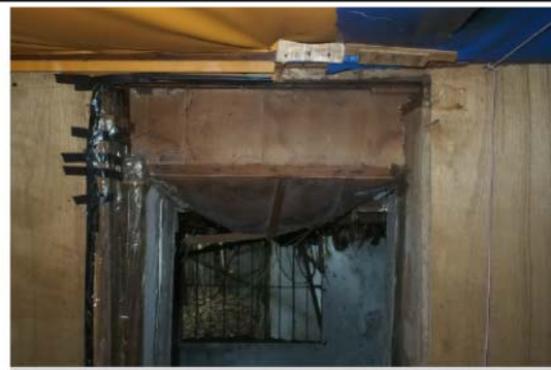
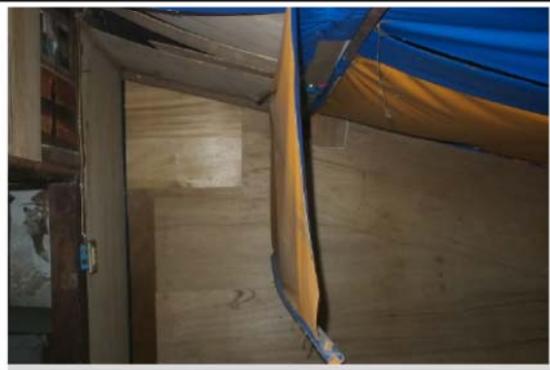
<p>空間 A-2-04</p>		<p>空間 A-2-04</p>

<p>增改建將於此欄位統一敘明，<b>A-2-04</b>空間原為緣側空間，後期改建為室內空間兵蟻裝修夾板包覆，屋頂銜接面未處理完善，可能因此漏水用帆布包覆，並緊鄰後方增建廚房空間 <b>A-2-10</b>，托開一段距離的廁所空間 <b>A-2-11</b>，以及完整機能客餐廚衛浴寢室的一字型建築於左側 <b>A-2-12~A-2-16</b>。現況多為門窗損壞佚失，屋頂破損</p>

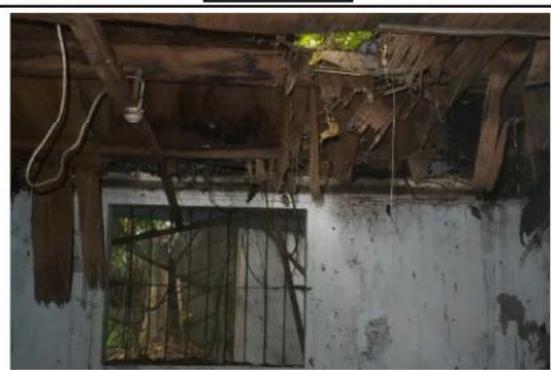
<p>空間 A-2-10 屋頂破損</p>		<p>空間 A-2-10 銜接階階</p>

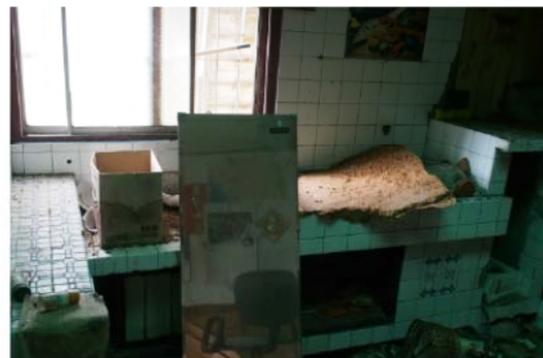
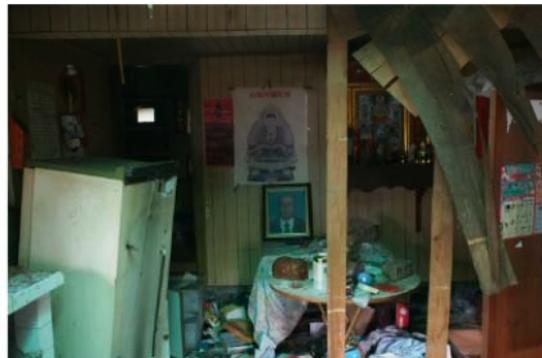
空間說明	
			<p>該空間原為炊事場與風呂，現況原有機能均已滅失，整建為客廳與廚房餐廳之空間，前住戶留下許多物品於現地，向前院加個浴室。屋頂是以鐵皮浪板鋪設，為後期加隔出之中華路 139 巷 52 號。</p>	
空間現況損壞情形				
炊事場、風呂	地坪	為混凝土地坪，浴室為磁磚地坪。		
	牆體	增建空間多為 RC 混凝土坪，與原始空間相鄰之動線開口或是原壁體，則以木作裝修版包覆。		
	天井	為後期裝修之木作天花板，令有於中央設立採光天井。		
	門作	共計 3 樘，皆為後期增改建所設立之門扇。		
	窗作	共計 2 樘，為廚房區對 54 號庭院開設之窗扇，以及浴室空間朝前院開設之窗扇。

廚房區現況		客廳現況雜物堆積

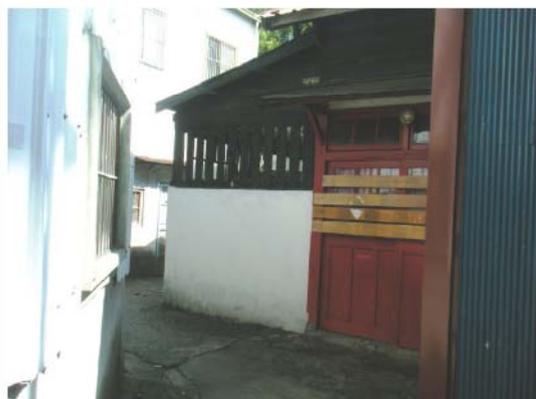
照片 5-2.14 B-1 棟原入口變為通路

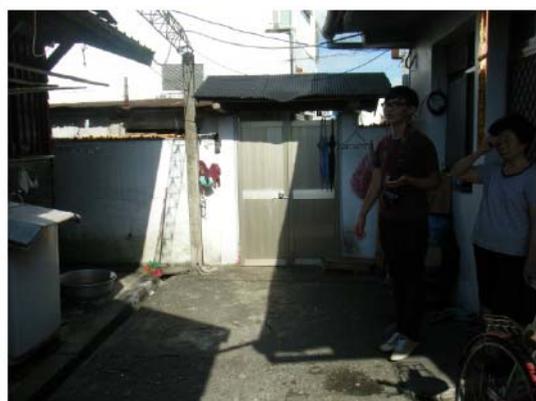
照片 5-2.16 B-1 棟庭院變為 pc 地坪-1

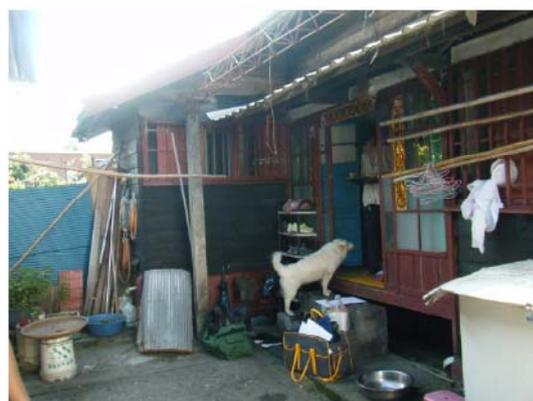
照片 5-2.17 B-1 棟庭院變為 pc 地坪-2

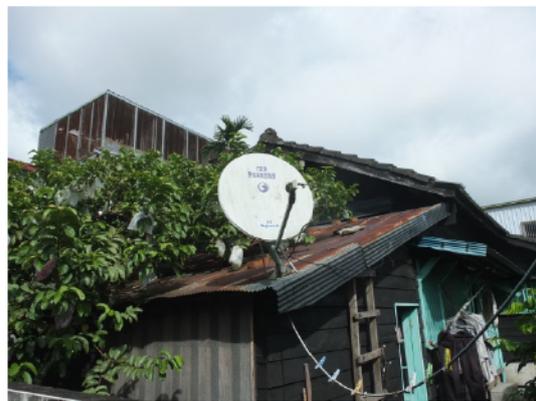
照片 5-2.24 芭樂覆蓋增建屋頂

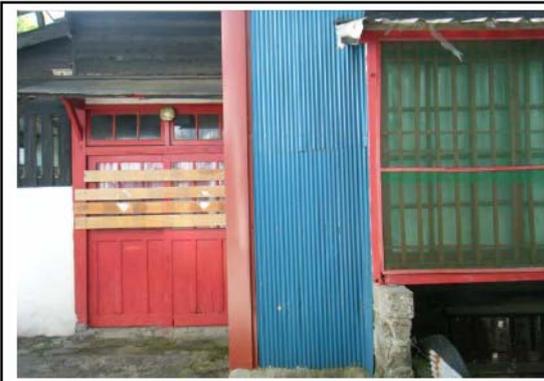
B-1 棟入口封立面局部更換鐵皮

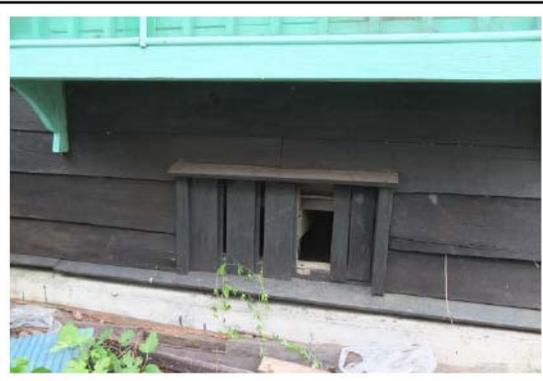
B-2 棟木製基礎通氣口木板佚失

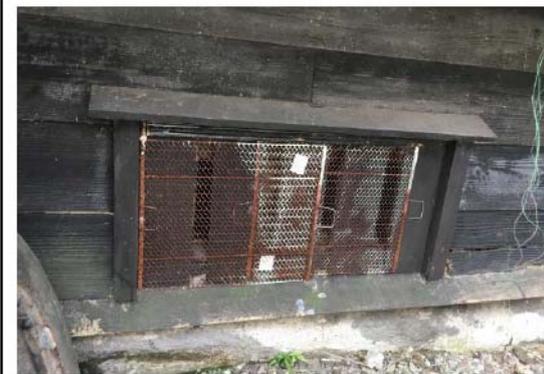
B-1 棟通氣口以烤肉網封住

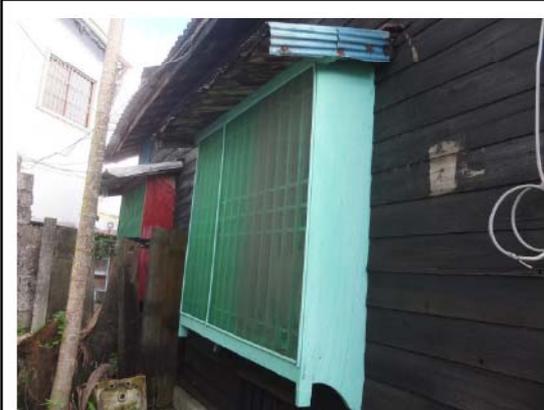
B-2 棟電線牽掛與雨庇更換為浪板

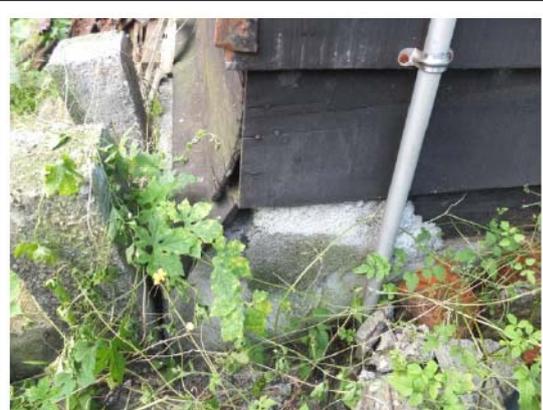
局部收邊金屬佚失

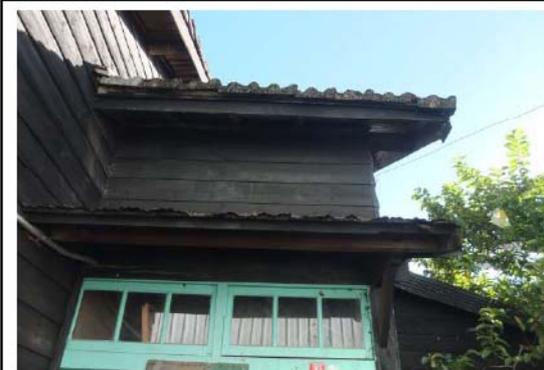
B-2 棟入口雨庇更換為鐵皮

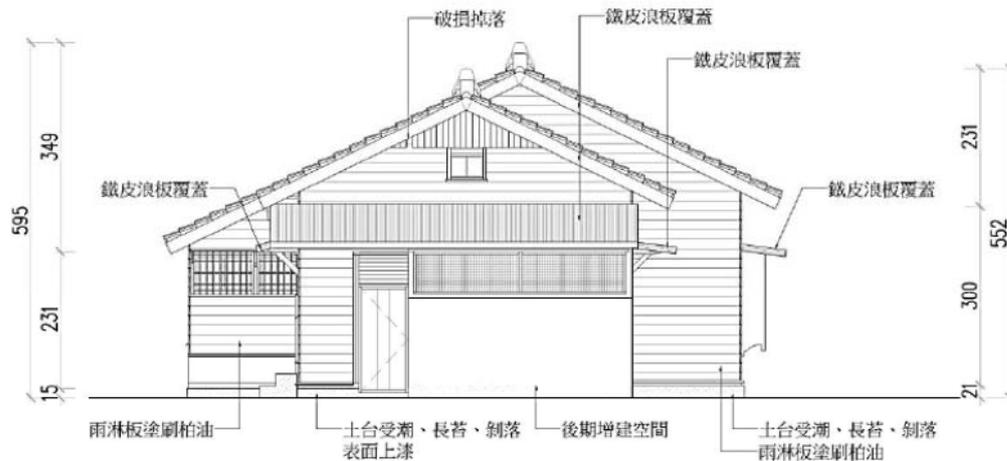
圖 5-2.20 左側立面損壞調查圖

左側立面		
損壞情況說明	整體	左側立面為 B-1 棟之使用空間，因增建廚房且屋頂更換為鐵皮而外觀有大幅變動，雨庇皆改為鐵皮浪板覆蓋，雨淋板刷塗柏油，並局部更換為鐵皮。山牆處明顯風化情形。便所空間外牆則增設許多掛勾堆置雜物。
	雨庇	舊有浴室雨庇更換為鐵皮浪板，增建空間延續鋪設，原茶之間之雨庇應已拆除。
	門窗	浴室門窗維持原有型制，增建空間為於疊砌起之圍牆裝設木制窗扇。
	基礎	多數土台已變為室內空間，外觀之後期增建空間與圍牆龜裂；原有之土台局部粉刷層嚴重剝落，紅磚外露。
<p>外牆局部更換為鐵皮</p> <p>便所空間外堆置雜物</p>

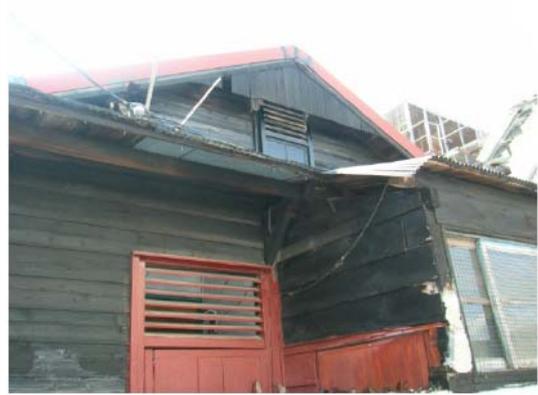
浴室雨庇與增建空間屋頂相連

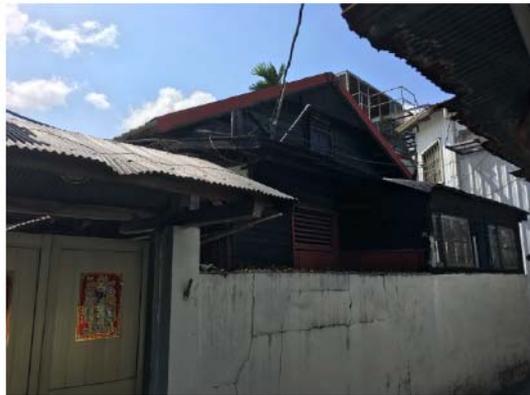
屋頂更換為鐵皮、外牆刷塗柏油

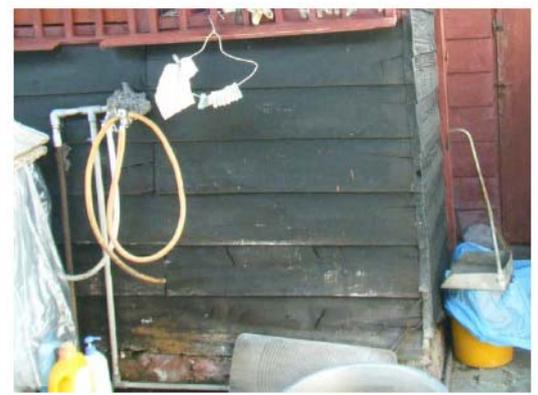
土台粉刷層剝落紅磚外露

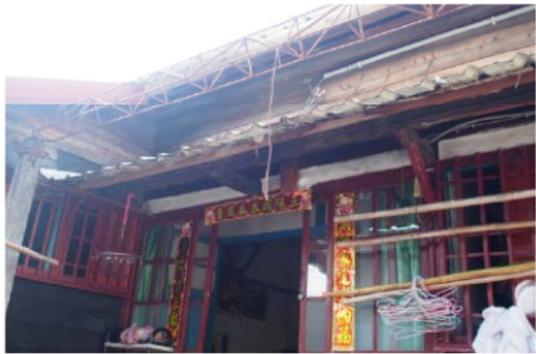
<p>緣側兩底更換為鐵皮上部未漆柏油</p>
