## 第五章 現況損壞調查

### 第二節 現況損壞調查

#### 5-2-1 A 幢現況損壞調查

### 5-2-1 玉里國有眷舍 A 幢現況損壞調查

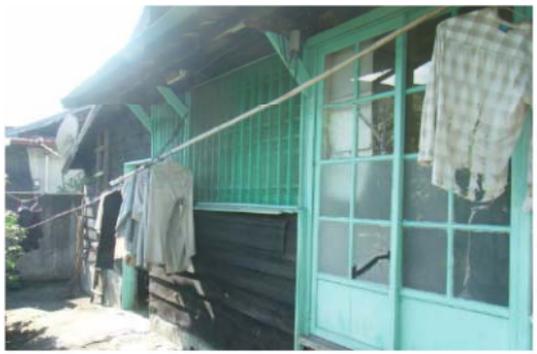
<p>窗外加設防蟲網，門玻璃破損</p>

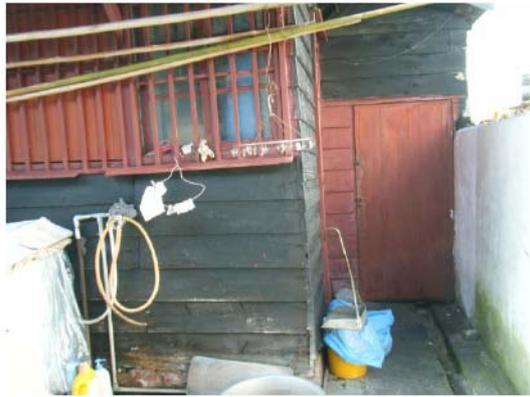
增建廚房出入口與犬走關係

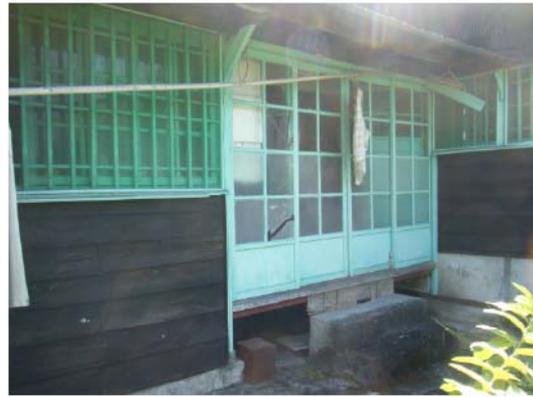
緣側踏階受潮長苔

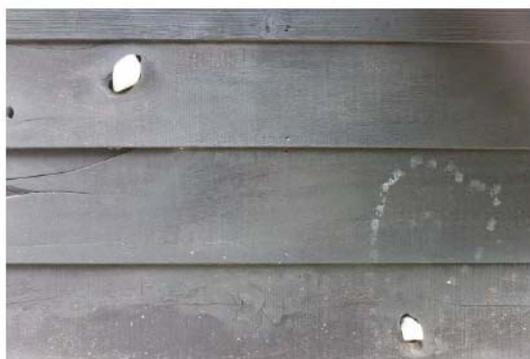
雨淋板風化木節脫落

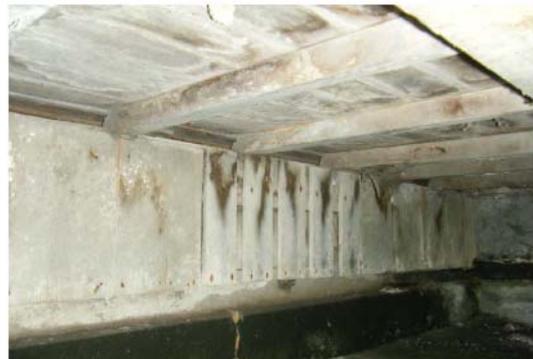
土台粉刷層剝落上部木構件受潮

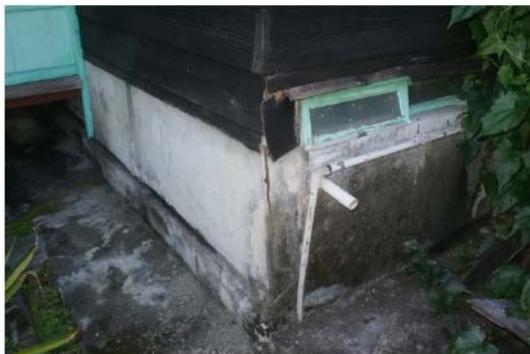
後期修建將土台高度增加

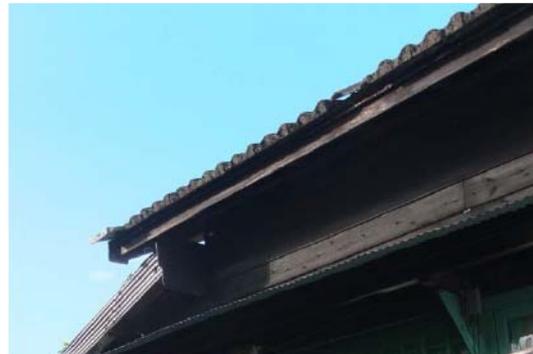
瓦片鬆動情形

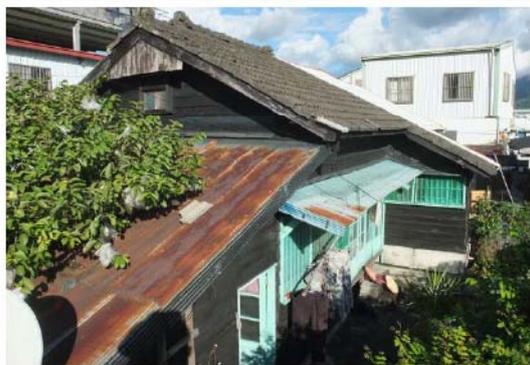
主棟建築與增建廚房之關係

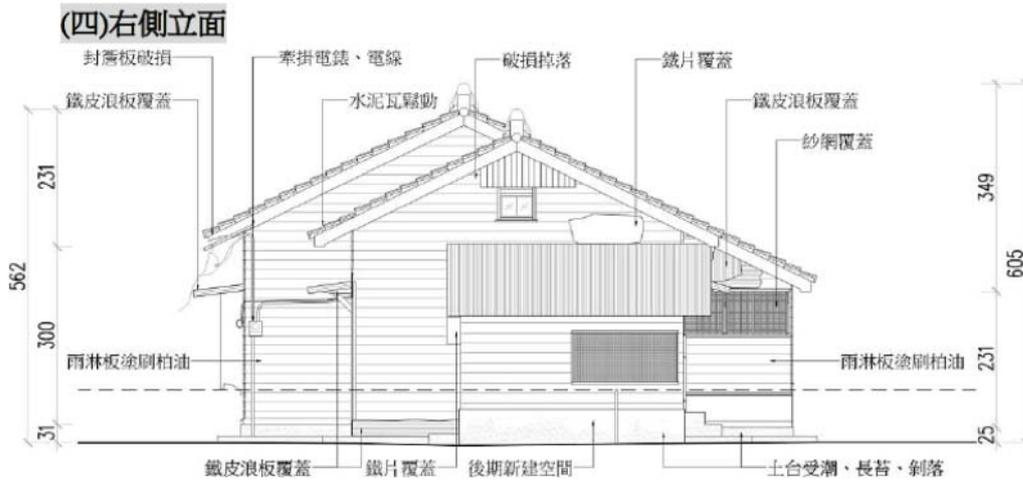
圖 5-2.22 右側立面損壞調查圖

左側立面	
損壞情況說明	<p><b>整體</b> 右側立面為 B-2 棟之使用空間，因增建廚房而外觀有些微變動，兩庇皆改為鐵皮浪板覆蓋，雨淋板刷塗柏油，局部破損處以鐵皮浪板遮蔽並圖柏油。水泥瓦屋頂多處鬆動位移。因種植果樹四處潮氣較重，原入口處因裝設電表與線路而有多處固定器痕跡，且包角金屬部分佚失。</p> <p><b>雨庇</b> 舊有浴室及茶之間雨庇已移除，增建空間為鐵皮浪板屋頂。</p> <p><b>門窗</b> 便所窗維持原有形制，外部加設防蟲網，原浴室與茶之間門窗被增建空間遮蔽，增建空間為連子窗加設防蟲網。</p> <p><b>基礎</b> 多數土台已變為室內空間，便所處後期整修已水泥敷至掃除口高度，現況可看見原土台樑外露並有腐朽情形。</p>

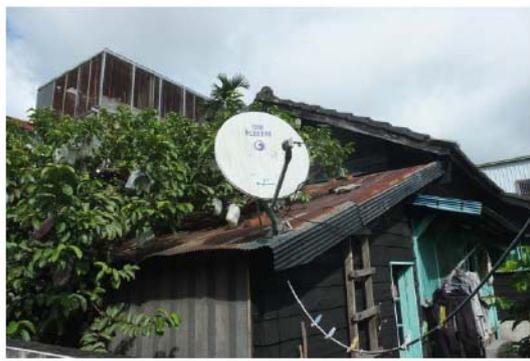
主棟建築與增建空間連接情形

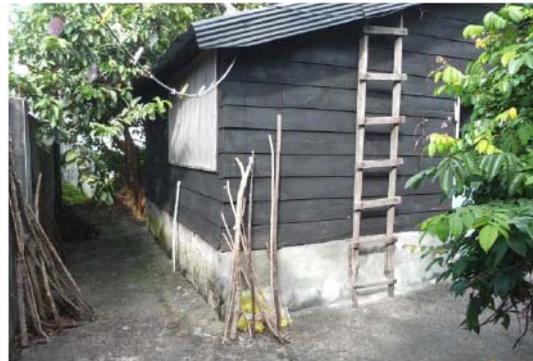
增建廚房之對外窗

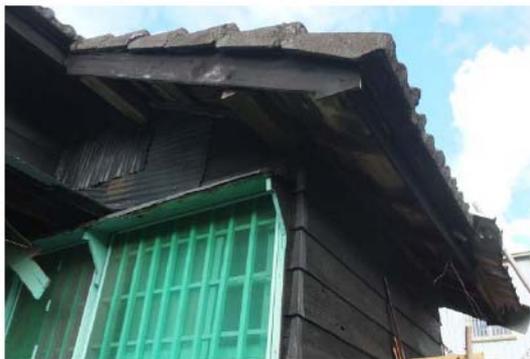
便所上方外牆鐵皮修補

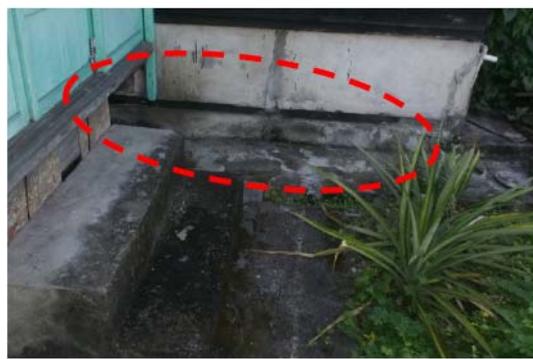
仍可看見原土台樑

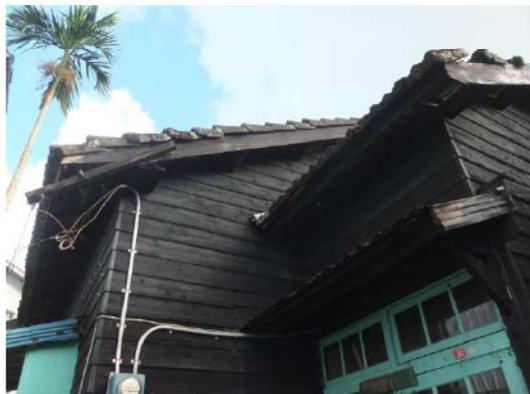
屋瓦鬆動與電線牽附情形

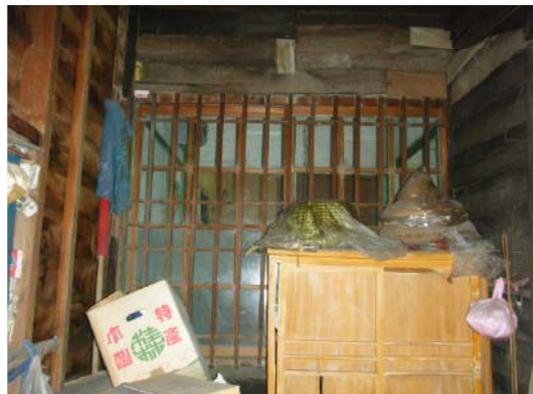
舊有建具兩庇佚失

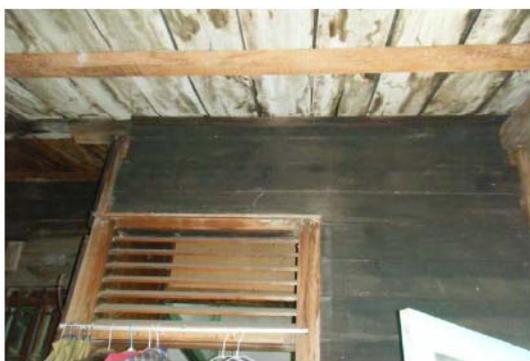
浴室兩庇佚失

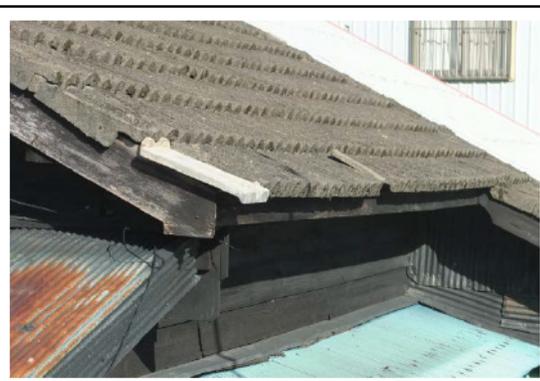
照片 5-2.27 錯誤水泥瓦放置情形

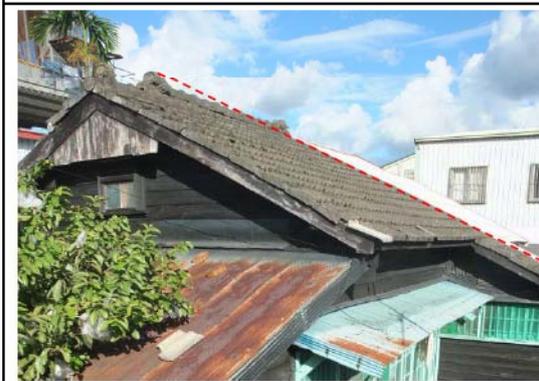
照片 5-2.28 水泥瓦與鐵皮屋頂之現況

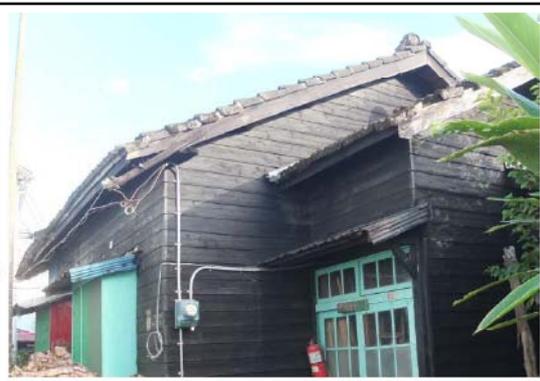
照片 5-2.29 水泥瓦袖瓦均鬆動易位

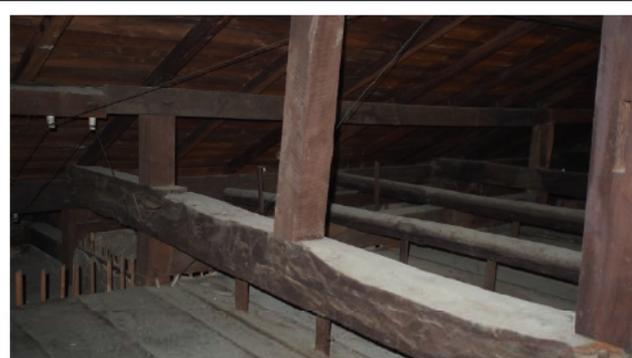
損壞情形 描述	B1' 小屋組為兩戶間於床之間、押入上方之屋組，此小屋組為樹立小屋組，由於跨距稍大，小屋樑由四段投掛樑形式搭接而成，中段搭接處位於數樑上方，另外兩處設於柱位上方並使用螞蝗釘加以固定，其中B1' -5小屋束設有貫之穿孔，但現場調查並無貫之構件，B1' 7上方之母屋有受潮情形，部分構件有細微龜裂情形，其餘狀況大致良好。
------------	----------------------------------------------------------------------------------------------------------------------------------------------------------------

屋組 B1' 屋架現況

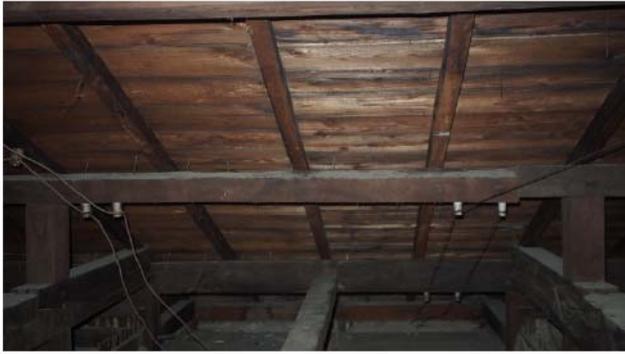
屋組 B1' 與 B1 間兩戶情形

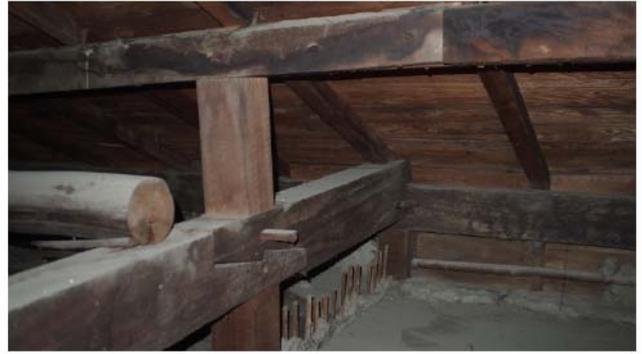
B1' -7 上方木屋受潮水漬

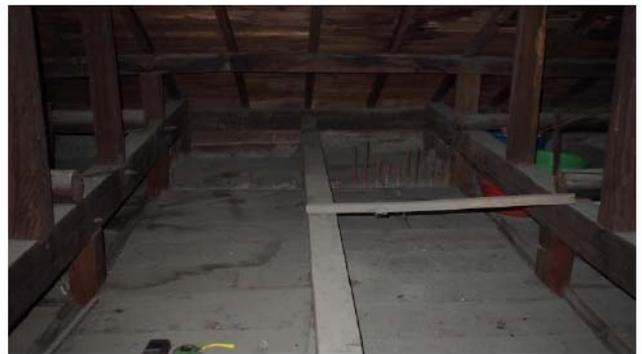
B1' 小屋組位於床之間與押入上方

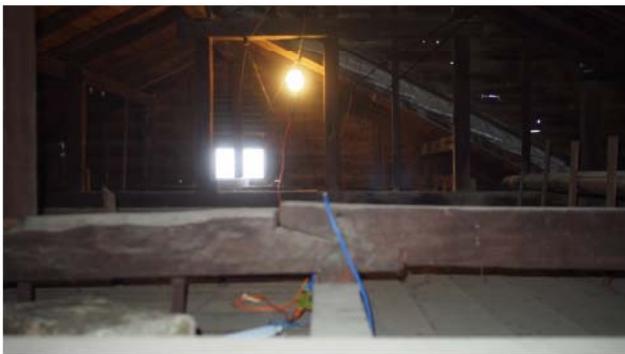
小屋樑與敷樑搭接情形

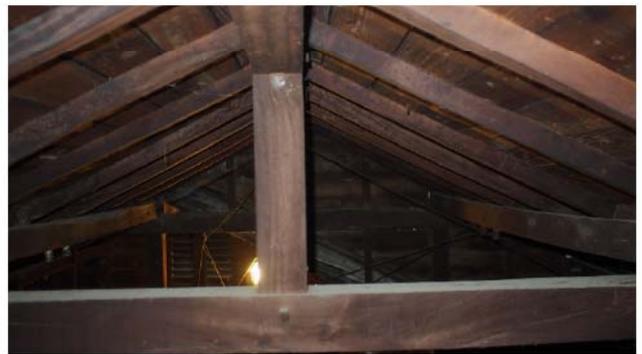
小屋束 B1' -1 與二重樑搭接情形

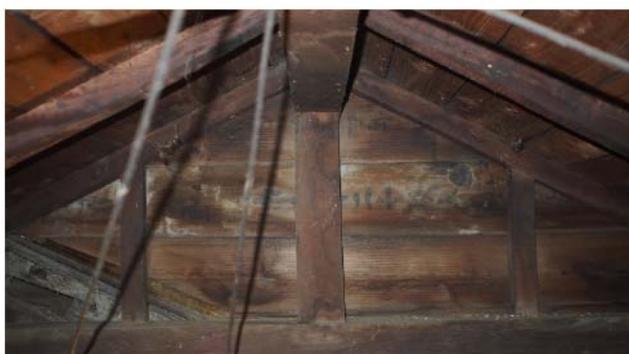
設置間柱供雨淋板釘附

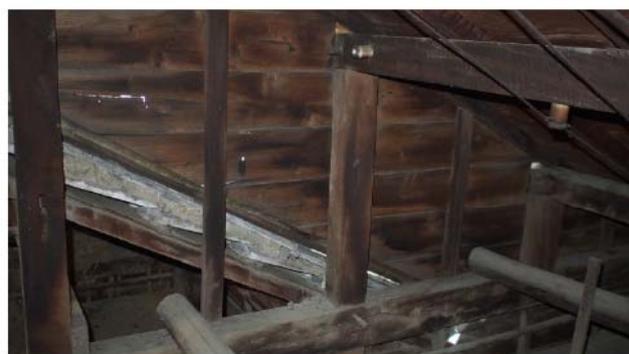
土居葺之剖面現況、雨淋板風化情形

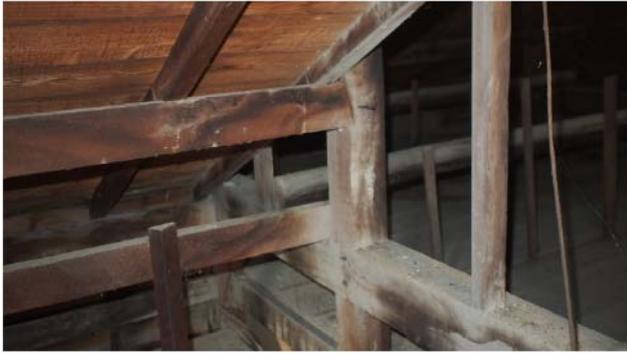
屋組 B2' -6 小屋束與小屋樑受潮白化

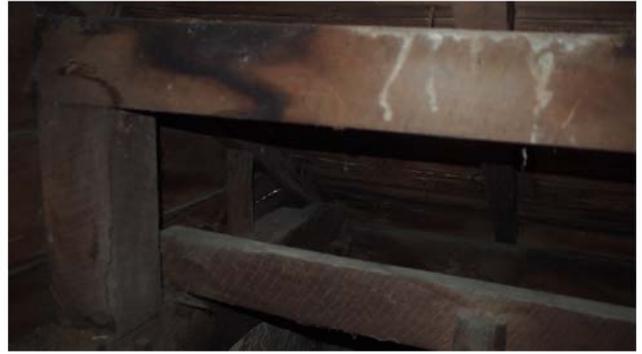
母屋受潮情形

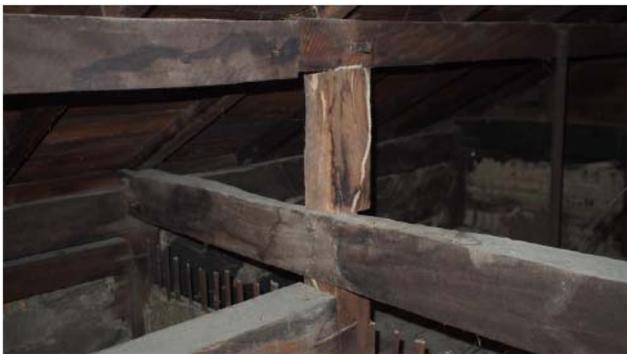
小屋束 B2' -2 白蟻遮蔽管情形

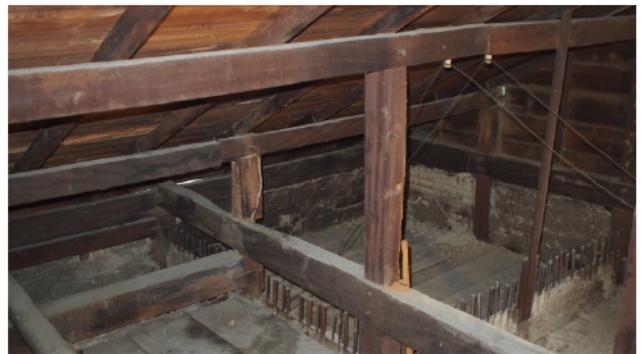
小屋束 B2' -3 木腐菌侵害情形

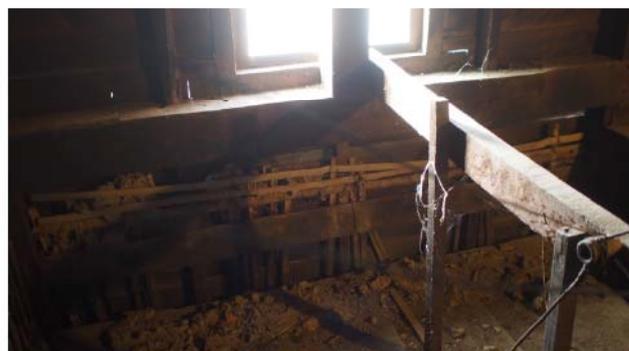
屋組 B3' 小屋樑下方壁土崩落

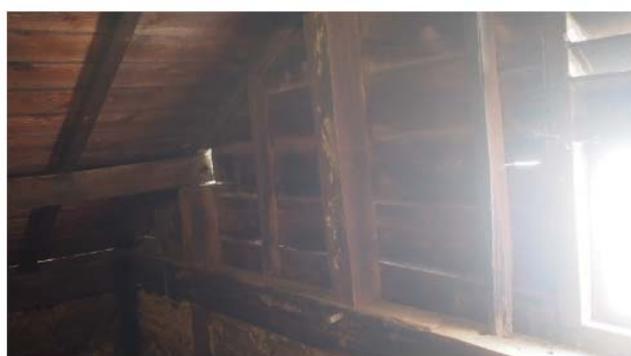
屋組 B3' 屋架普遍水漬

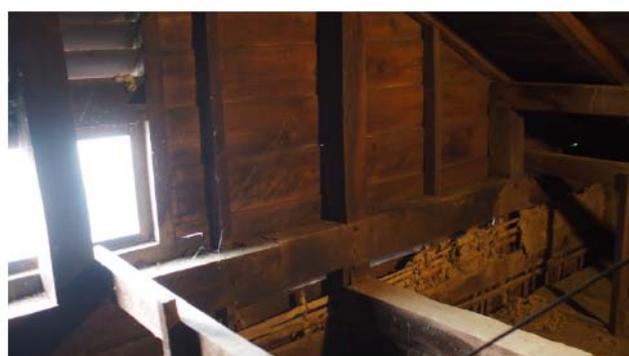
屋組 B3' 小屋樑受潮水漬

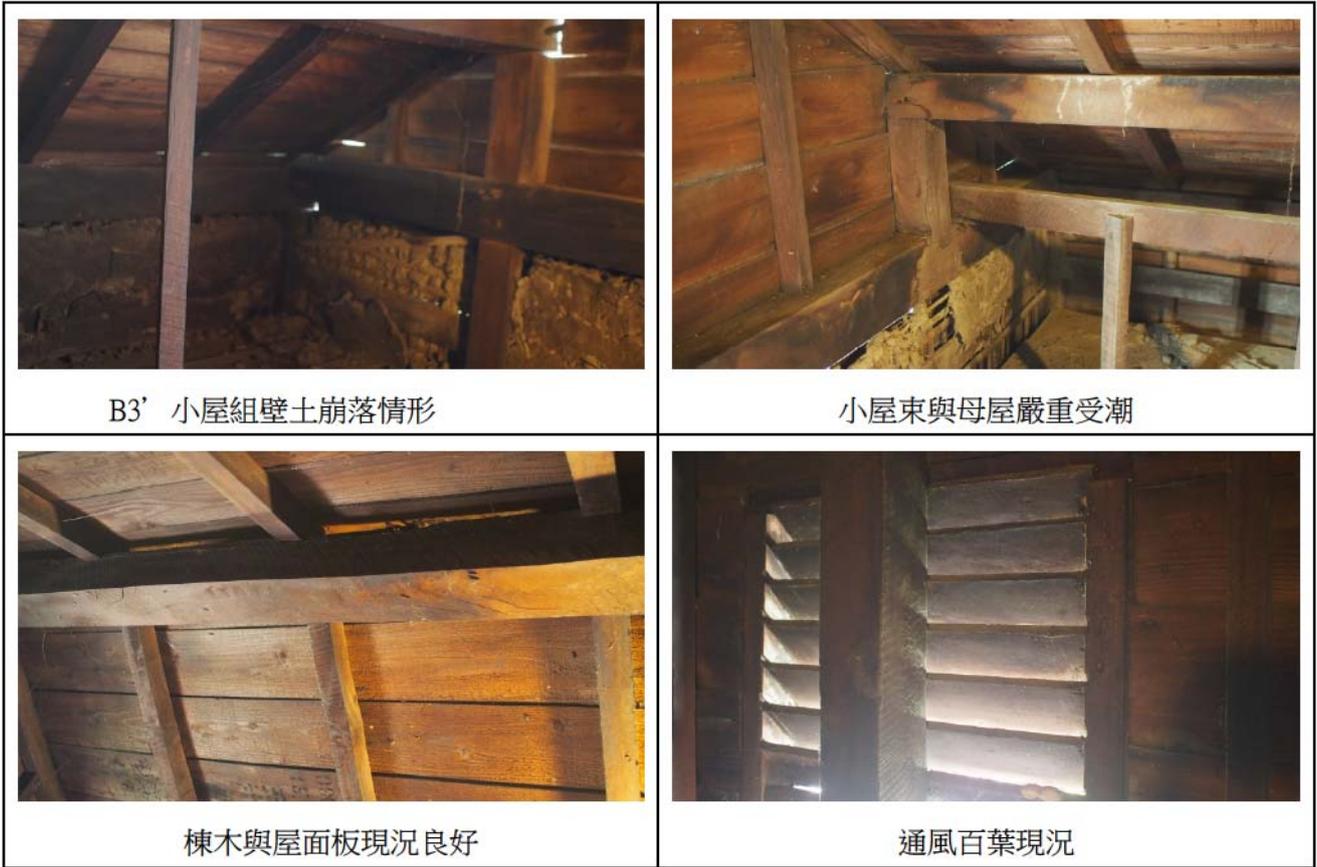
圖 5-2.27 B 幢小屋組下層平面損壞標示圖

B 幢小屋組織損壞較嚴重區為位為 B-1 棟半部，檢視現況，雖其已更換為鐵皮屋頂，但雨淋板風化嚴重，鐵皮與原水泥屋面搭接處於大雨時依然會滲水，造成屋架現況多處處於含水飽和的深色情形，有一處屋面腐朽嚴重，可直接看見鐵皮。

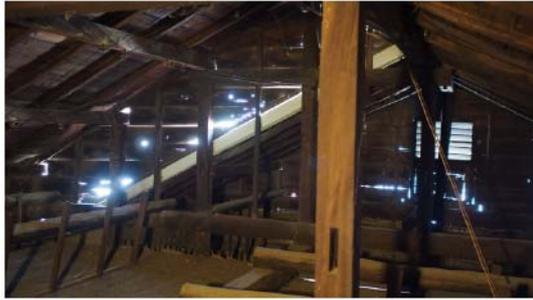
屋組 B2 架外牆與淋板風化嚴重至可透光

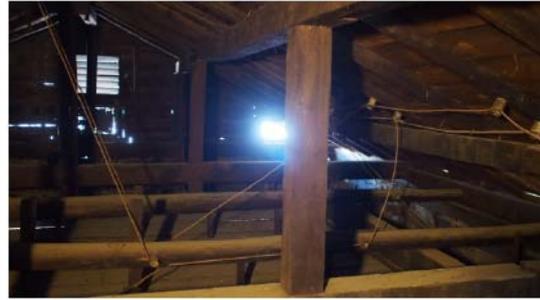
屋組 B3 架 雨淋板損壞佚失

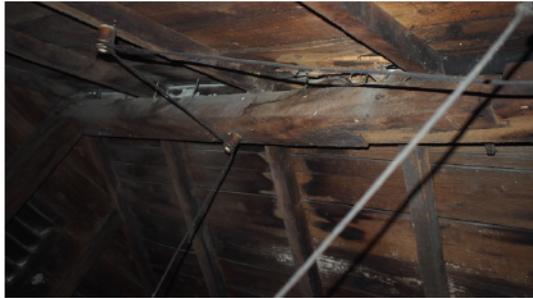
屋組 B3、B2 間棟木嚴重受潮腐朽情形

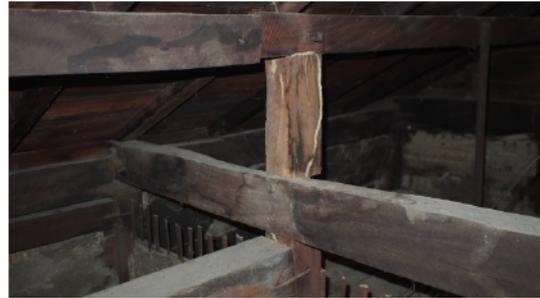
B2' 小屋樑損壞情形

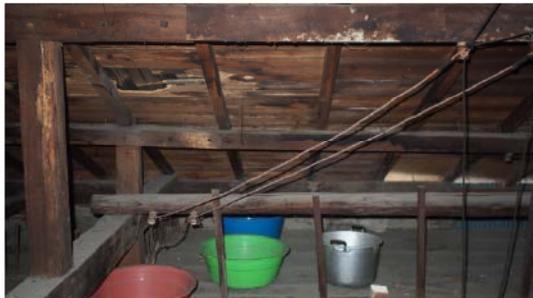
B1 屋組屋面板腐朽與擺設盛器

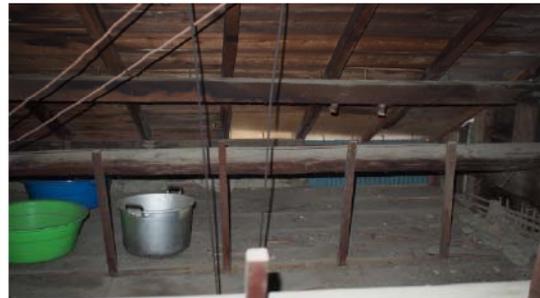
屋面板損壞鋪夾板(B1、B2 間)

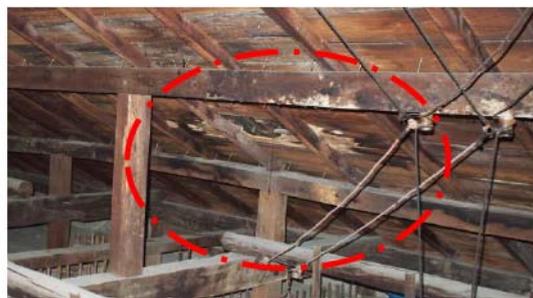
屋面腐朽破損可直接看到鐵皮浪板

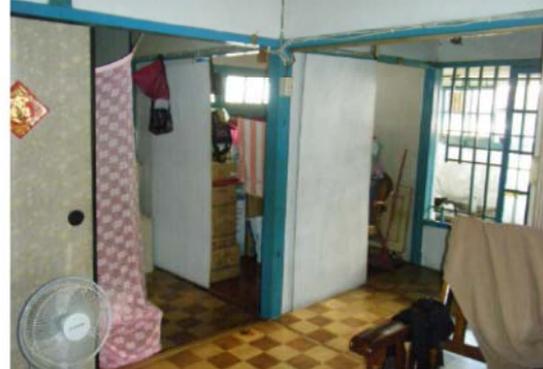
<p>室內地坪均上覆木作地板</p>

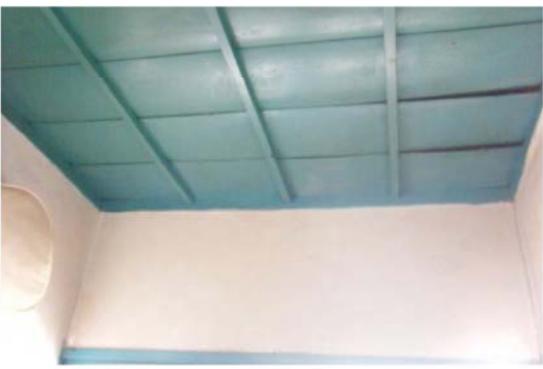
<p>玄關處天井板現況部分翹曲</p>

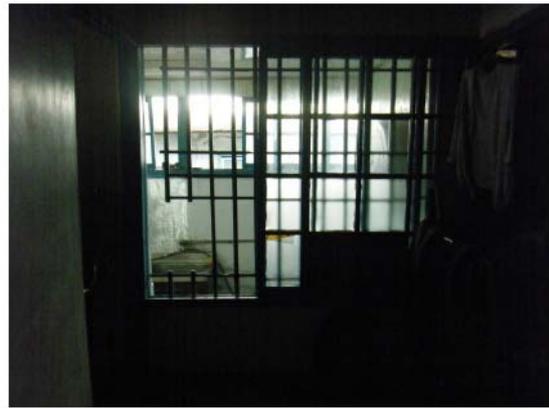
茶之間窗格子損壞

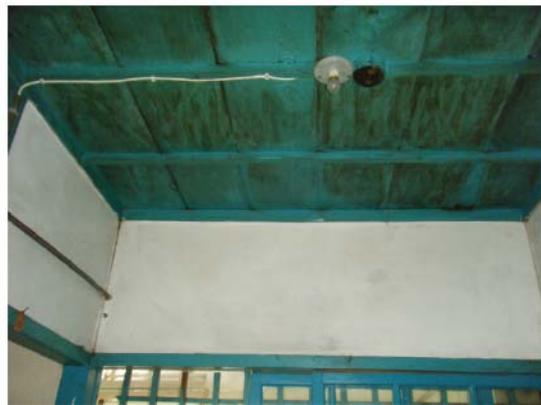
茶之間天井板受潮汗損

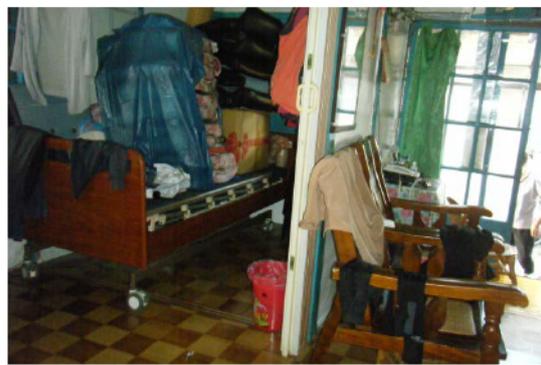
炊事場現況架高地坪

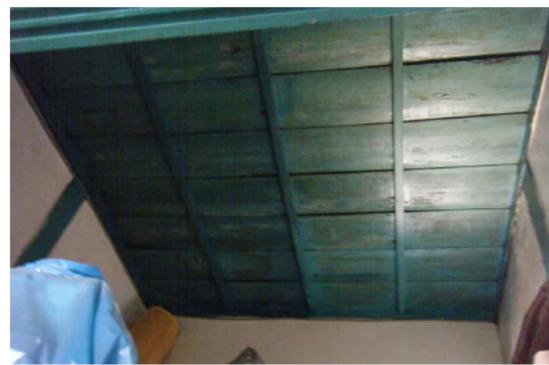
炊事場天井板受潮汗損

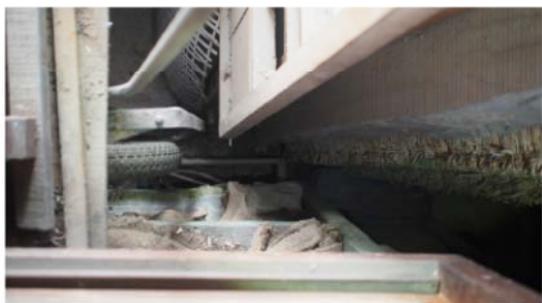
檢視踏階與地坪關係		玄關堆置雜物

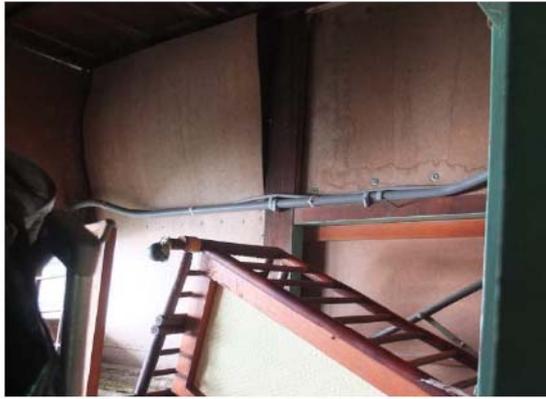
壁體封夾板

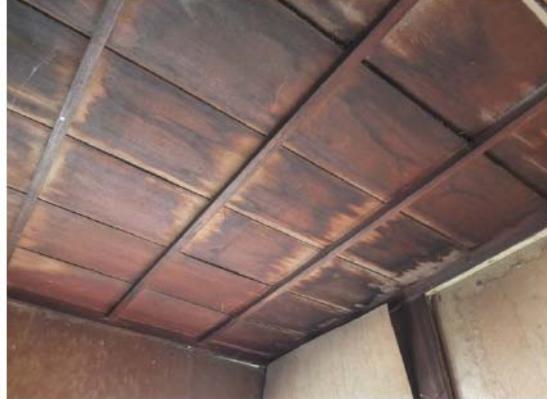
<p>B-2 棟踏進玄關空間原出入口棄用，現況作為儲物空間使用，四周封裝修版，天井板有明顯水痕。</p>	
空間現況損壞情形			
踏 進 玄 關	地 坪	雜物堆積，無法檢視全貌，調查為粉光地坪，一階木作踏階。	
	牆 體	牆面均封裝修夾板，依據上部受潮變形情況判斷，為屋頂滲水破壞，內部壁土應有崩落流失情形。	
	天 井	押緣天井，明顯水痕、變形情形，為自上方的屋頂滲漏造成。	
	門 作	共計兩樘，舊制大門以及玄關與茶之間 B-2-02 的連接門。現況大門有風化情形。	
	窗 作	無

天井板受潮情形

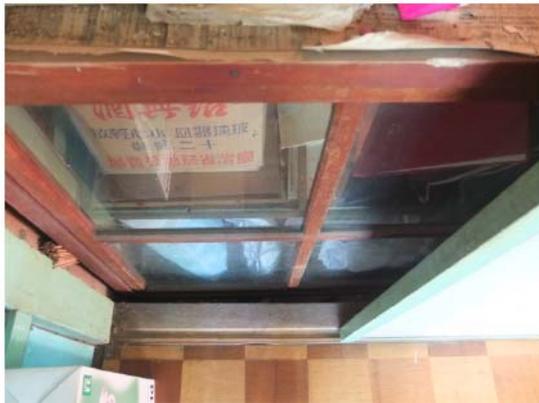
堆置雜物現況

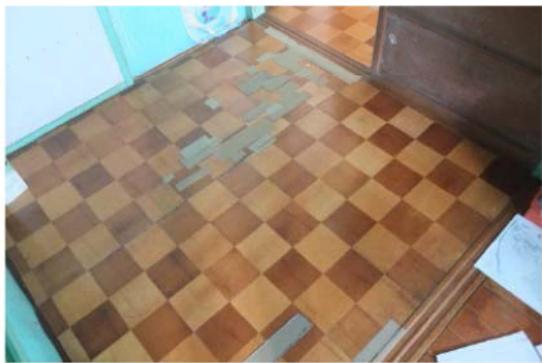
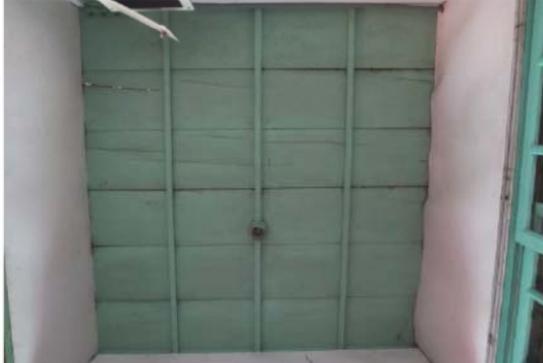
<p>B-2-02 茶之間現連接 B-2-05 居間以及 B-2-03，況作為通路空間使用，地坪上覆木作地坪，踩踏有沉陷感。</p>	
空間現況損壞情形			
茶之間	地坪	舊制應為木地板上覆榻榻米，現況為移除榻榻米上覆木作地坪，現況局部有沉陷感，判斷為下方根太損壞所致。	
	牆體	為真壁構造，該空間為連接三個空間，並設有對外窗，因此壁體部分均位於開口上部，現況為裝修版遮蔽並塗佈油漆。	
	天井	為押緣天井，現況局部受潮翹曲，並有龜裂情形，燈具設備已無作用。	
	門作	共計三樘，為連接空間 B-2-01、B-2-03、B-2-05 之建具門，現況保存兩樘，茶之間與炊事場之障子門佚失。	
	窗作	共計一樘，原為對外之窗扇，因後期增建，現況外部為廚房空間，窗扇形式為推拉窗外加格子。

茶之間地坪上覆木作地坪		茶之間天井板龜裂情形

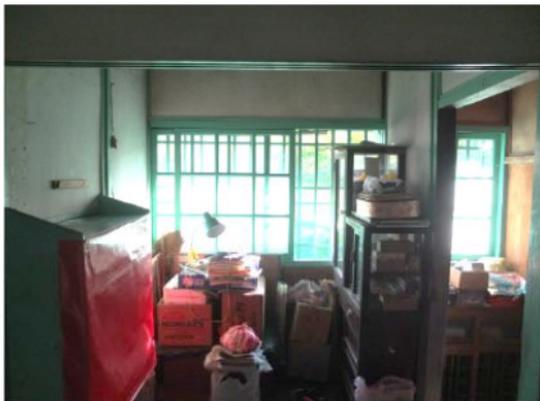
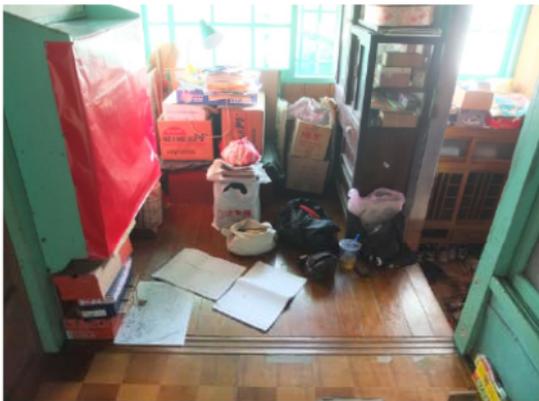
<p>B-2-03 空間原始空間為炊事場，現況已架高地坪，下方為倉庫，地坪上為擺放櫃子等雜物。</p>	
空間現況損壞情形			
炊事場	地坪	舊制應為水泥粉光地坪，現況無法檢視舊制地坪情況，施作架高木地板，下方為倉庫空間。	
	牆體	為真壁構造，現況局部封板油漆，牆體上部明顯拱起龜裂，判斷為屋頂滲漏導致。	
	天井	為押緣天井，現況局部受潮油漆剝落，並有變形情形。	
	門作	共計兩樘，為聯接 B-2-02 茶之間以及原規劃為對外門扇，現況均佚失。	
	窗作	共計一樘，為炊事場對外之窗扇，推拉窗形式外加格子與防蟲網。

炊事場現況為儲物空間		現況作架高地坪

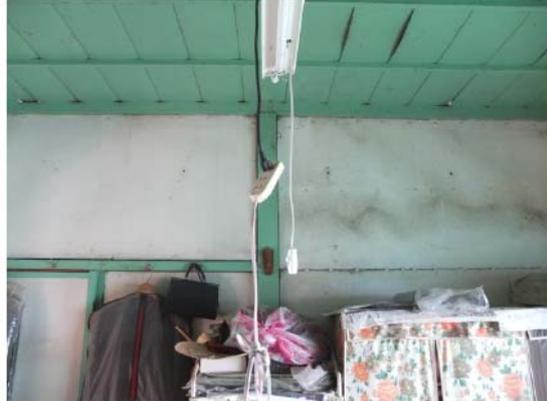
<p>座敷空間內還有床之間及押入空間，現況作為寢室使用，維持舊制榻榻米地坪，室內壁體多封夾板油漆，現況有多處受潮，床之間改變機能作為櫃子使用。</p>	
空間現況損壞情形			
座敷	地 坪	為舊制榻榻米地坪，因屋頂滲漏緣故，部分榻榻米除使用痕跡外有受潮腐朽情形。	
	牆 體	為真壁構造，部分牆體封板遮蔽，現況壁板有受潮變形的情形，真壁部分則為角隅有重新補土痕跡。判斷為受潮後壁土鬆動加上地震影響所致。	
	天 井	為押緣天井，現況局部受潮油漆剝落，並有變形情形。	
	門 作	共計兩樘，為連接玄關與居間空間門扇，現況外包木木作夾板或花布。	
	窗 作	一樘，為凸窗形式，推拉窗附加格子以及後期增加防蟲網。

裝修夾板受潮變形情形

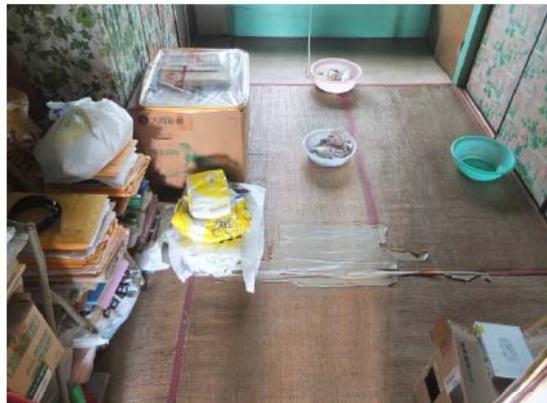
榻榻米地坪

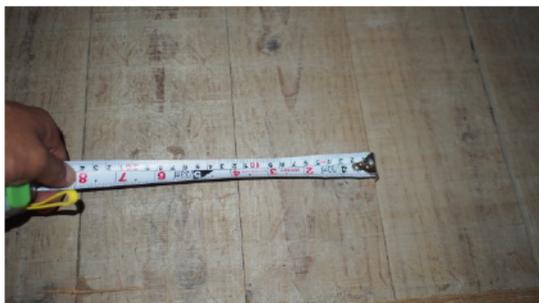
榻榻米下方床板現況良好

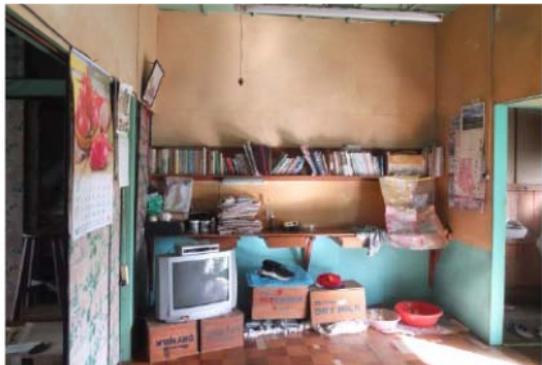
<p>原始空間為居間，現況做原用途使用，地坪改為木作地板，局部有沉陷感、牆體均封板油漆，現況檢視有受潮變形的情形。</p>	
空間現況損壞情形			
居間	地 坪	舊制為床板上鋪榻榻米地坪，現況已移除改為木作地坪，局部踩踏時有沉陷感，判斷為床組根太受損。	
	牆 體	為真壁構造，現況均封板油漆處理，檢視有受潮變形的情形，部位集中於上部，因此判斷內部壁土應有局部崩落現象。	
	天 井	為押緣天井，現況局部受潮油漆剝落，並有變形情形。	
	門 作	共計三樘，為聯接座敷空間、緣側空間以及茶之間之建具門，現況兩樘作原機能使用，居間與緣側空間之建具收集存放。	
	窗 作	無

居間牆面封板-1		押入空間增設門

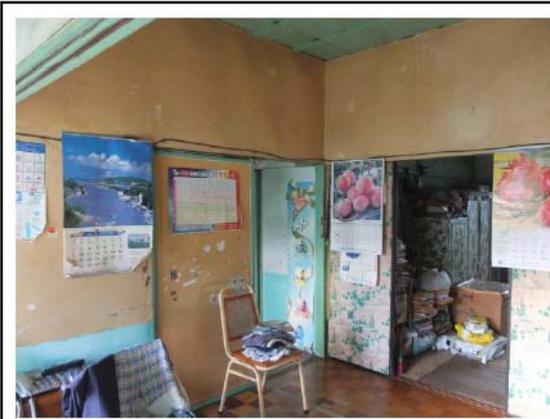
居間牆面封板-2

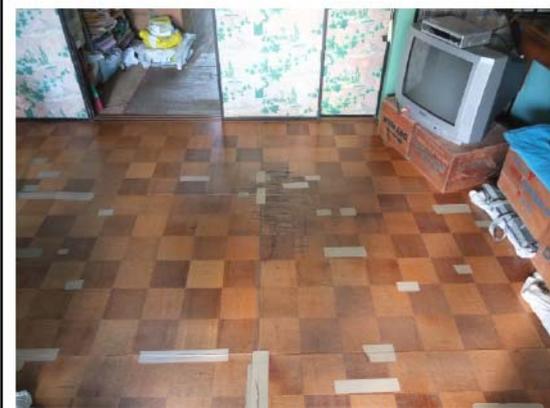
居間地坪上覆木作夾板

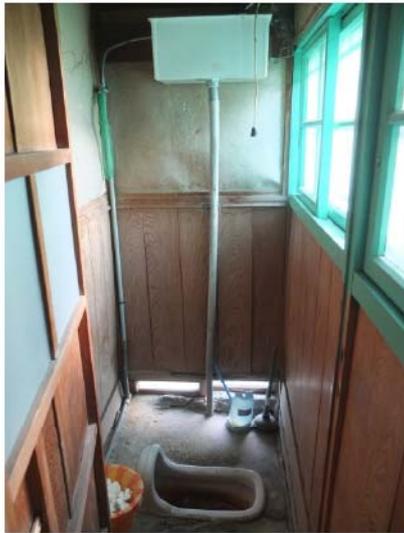
大便所空間壁體封板

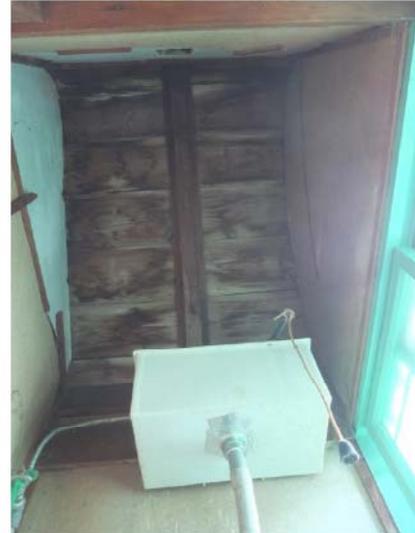
大便所為屋根形式，滲水嚴重

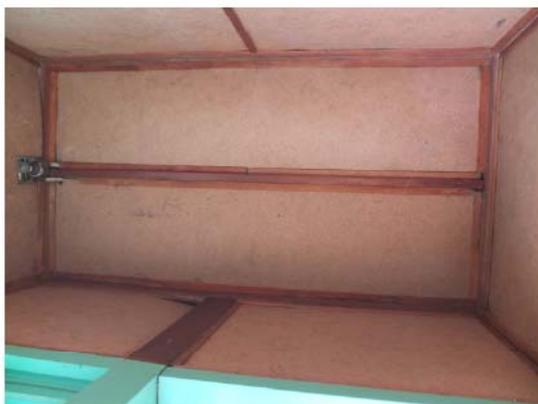
上部牆面與天井封板

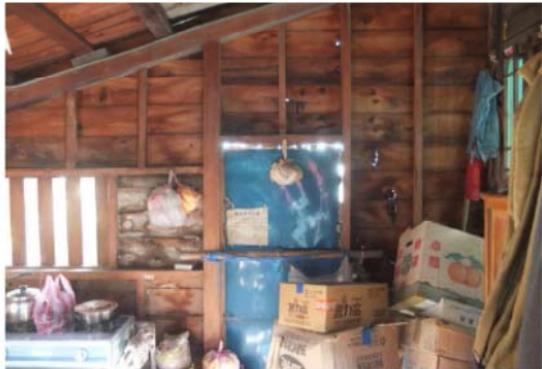
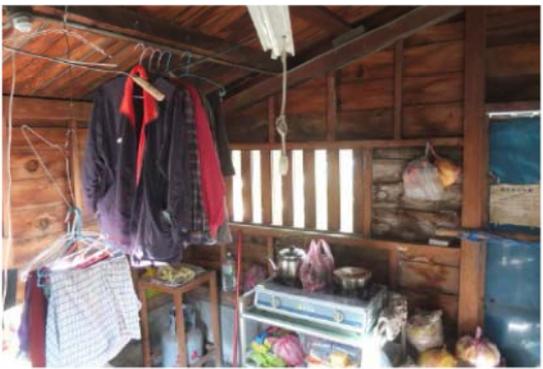
其中 B-2-09 浴室空間於施工圖說中未出現，但於昭和 13 年之第一幢丁種宿舍式樣書中有出現該空間名稱，對照現存兩幢丁種宿舍亦均有此空間，可能為較早期加建或同時興建而成，而 B-2-10 為後期住戶曾建之廚房空間。		
空間現況損壞情形			
浴室、廚房	地 坪	水泥粉光地坪，現況 B-2-09 設有階梯，以便通往炊事場之架高地坪。	
	牆 體	浴室牆體均為與木板張形式，上部小部分真壁構造，現況原樣保存，上部封板，夾板有受潮變形的情形。	
	天 井	因後期曾建，浴室兩庇及茶之間兩庇軍拆除，現況為加建之屋面板形式。	
	門 作	浴室門作佚失，現況為加建廚房之對外門兩扇。	
	窗 作	浴室門上方設有通氣百葉，加建之廚房設有兩扇連子窗外覆防蟲網。

增建空間現況-1		增建空間現況-2
