### 第三節 自然、人文環境調查與分析

#### 一、聚落所在區位及鄰近環境概述

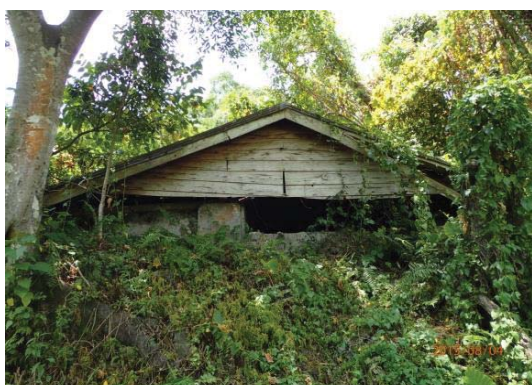
【照片 2-3-1】幼稚園教室現況

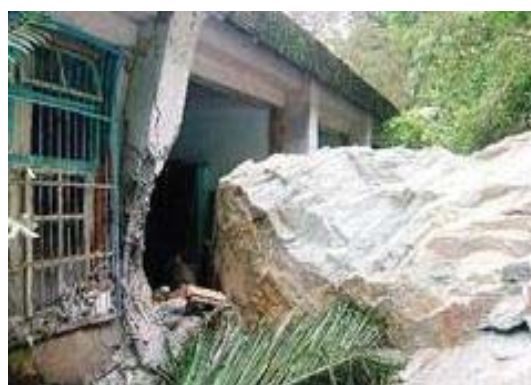
【圖 2-3-8】森榮國小教室遭土石流衝擊

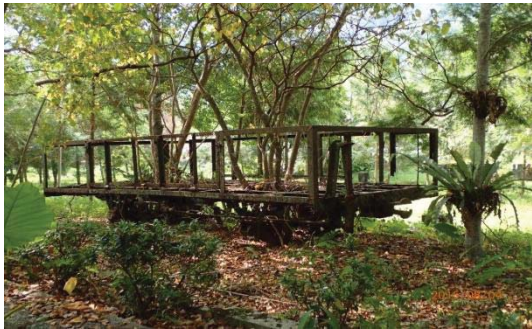
【照片 2-4-124】臺車殘骸

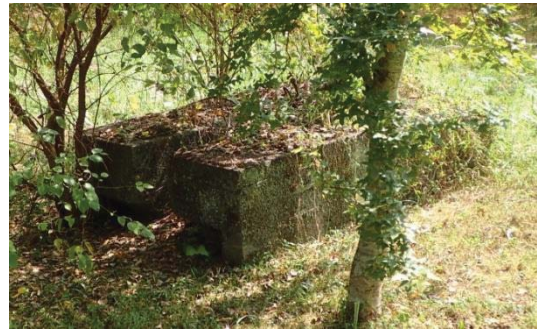
【照片 2-4-125】樹林中的基座殘跡

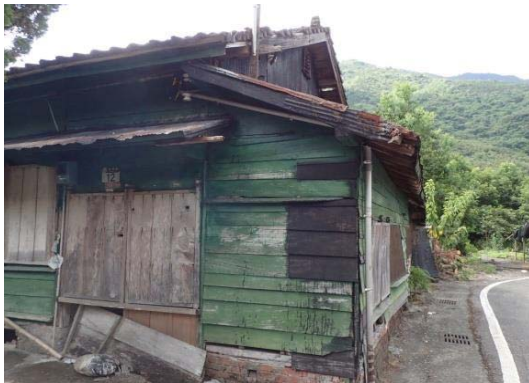
【照片 2-5-1】位置 1：老舊缺乏維護

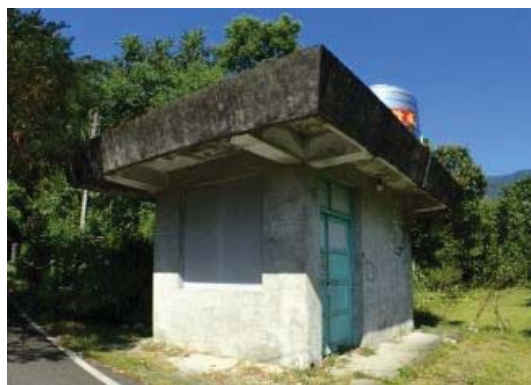
【照片 2-5-36】位置 22：中山堂後方閒置建築

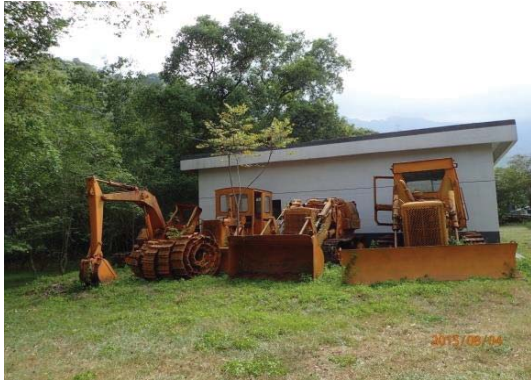
【照片 2-5-38】位置 2：機具展示館旁機具閒置擺放

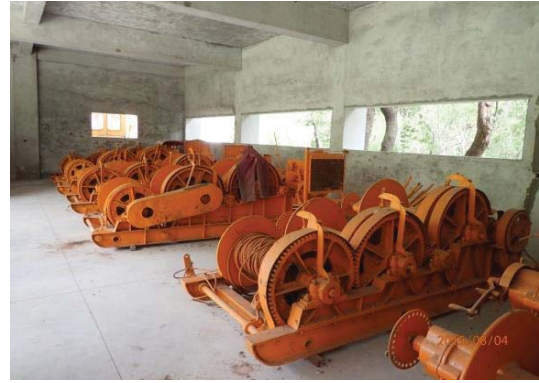
【照片 2-5-39】位置 3：機具展示館內所擺放的機具

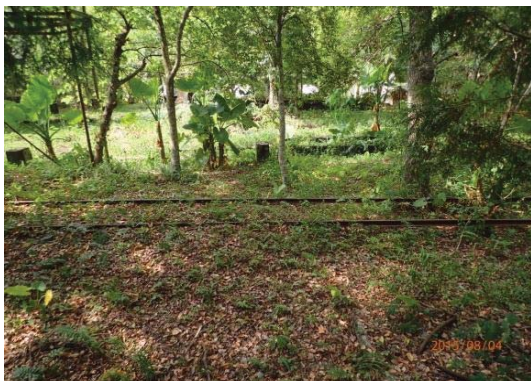
【照片 2-5-41】位置 5：森林小徑旁還留存早期運送木材的鐵道

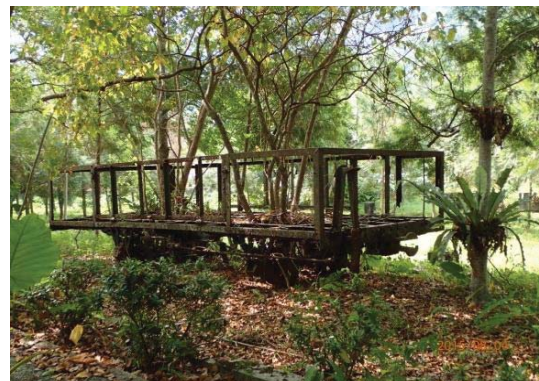
【照片 2-5-42】位置 6：運輸木材的車廂閒置

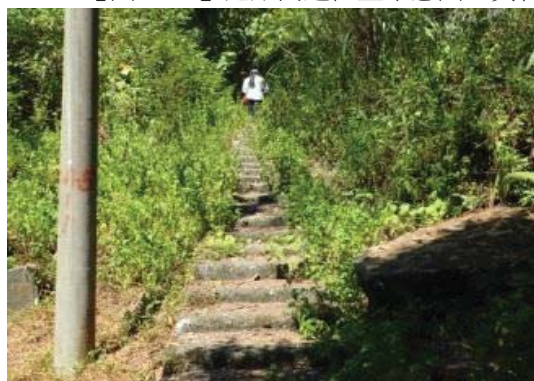
【照片 2-5-43】位置 1：康樂新村旁的小路，無明確指標通行何處或禁止通行之告示

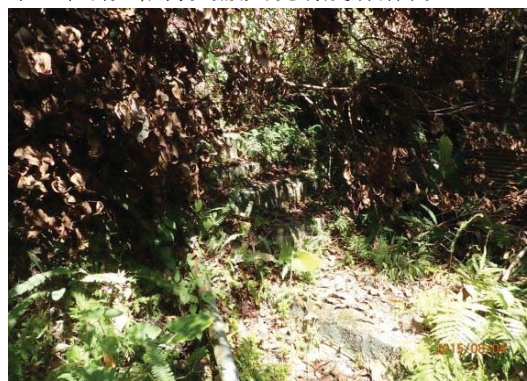
【照片 2-5-44】位置 2：通往消防池之路徑

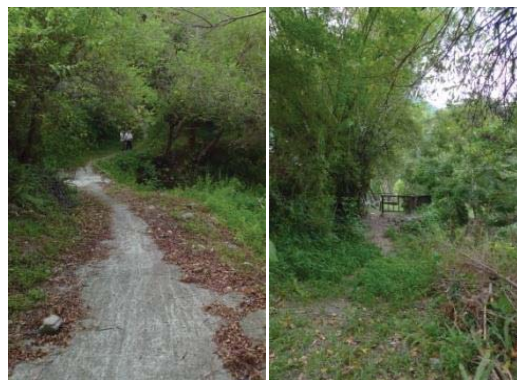
【照片 2-5-46】位置 4：通往遊客中心後方的小路，缺乏明確指標

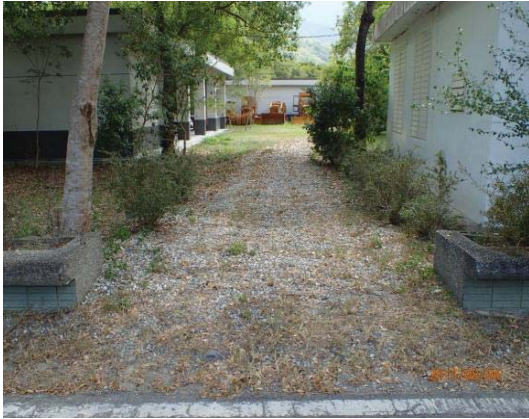
【照片 2-5-47】位置 5：參觀路徑不明顯

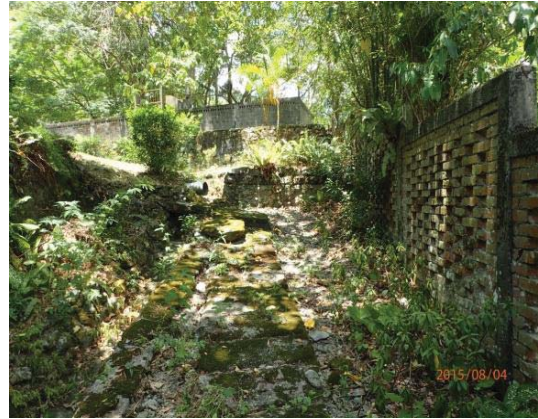
【照片 2-5-48】位置 6：場長館北方花園上的石板步道已長滿青苔

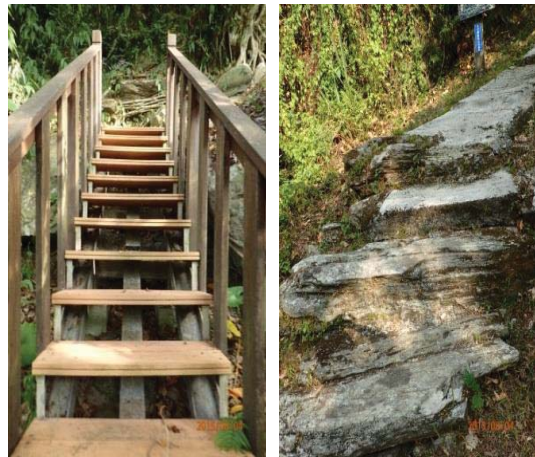
【照片 2-5-50】位置 8：森坂步道樓梯陡峭

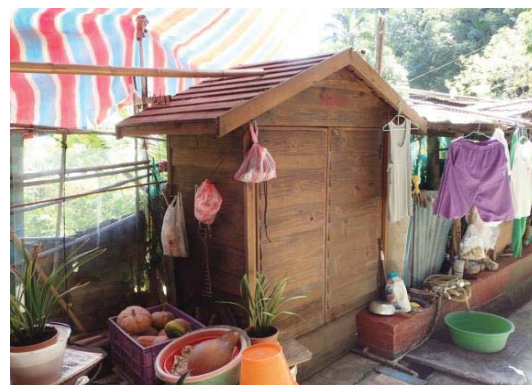
【照片 2-5-57】位置 5：舊教室現為居民使用，吊放衣物等

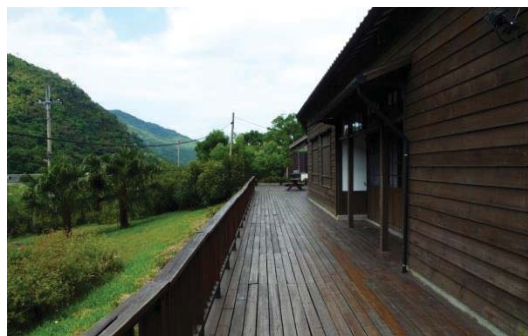
【照片 2-5-66】位置 2：露臺無考量遮蔽空間

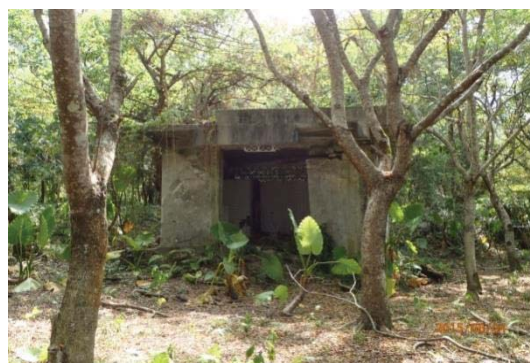
【照片 2-5-74】位置 2：原子碳工廠後方的公共廁所

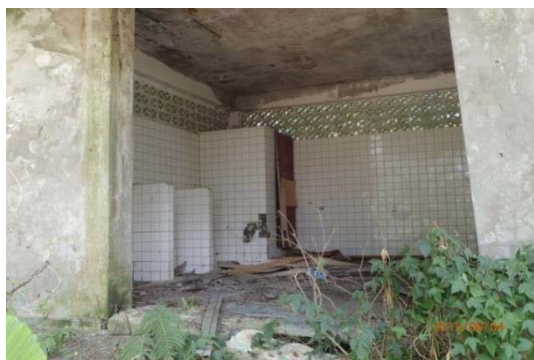
【照片 2-5-75】位置 2：公共廁所內部

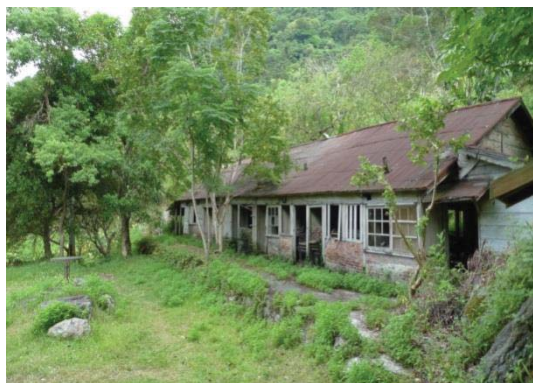
開放空間是伴隨著需求而設置，在聚落中損壞的開放空間主要有兩處：一處是服務中心後方的木造連棟宿舍前的空地，目前雜草叢生尚待整理。另一處是森榮幼稚園的廣場，升旗臺和溜滑梯雖留在原地，但缺乏指示說明及整理，位置如【圖 2-5-13】所示。

【照片 2-5-89】位置 1：木造連棟宿舍前的廣場

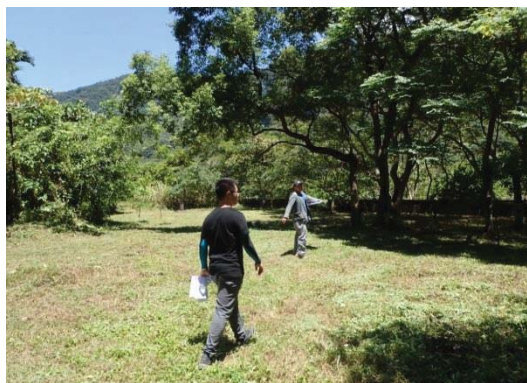
【照片 2-5-90】位置 2：森榮幼稚園的廣場

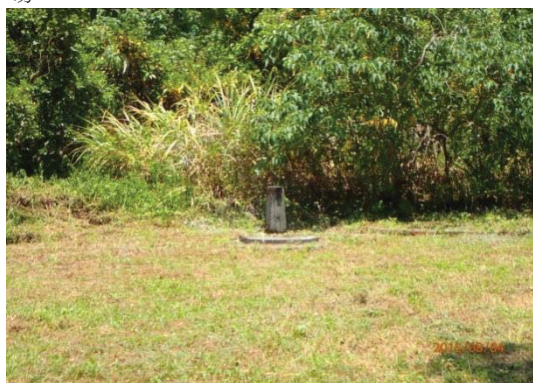
【照片 2-5-91】位置 2：森榮幼稚園的司令臺

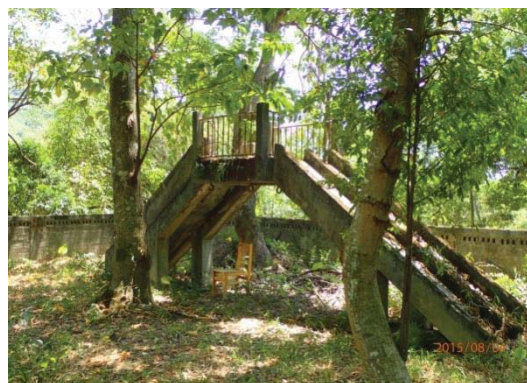
【照片 2-5-92】位置 2：森榮幼稚園的溜滑梯

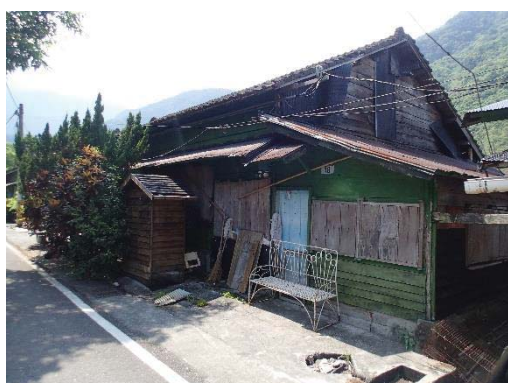
【照片 5-1-5】無人居住之日式宿舍以防颱板封閉

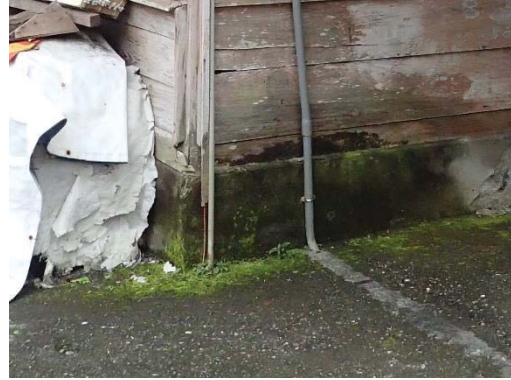
- **基礎：**地基為卵石鋪面，目前並沒有積水問題。混凝土連續基礎目前表面有粉刷層破損與青苔寄生的情形，同時原有通氣孔也因原有木格柵遺失以卵石封閉，造成基礎層通風不良。獨立木基礎為檜木材，現場普遍有水漬痕跡，同時有部分因斷面過小而有結構安全上的疑慮。

【照片 5-1-28】連續基礎表面寄生青苔

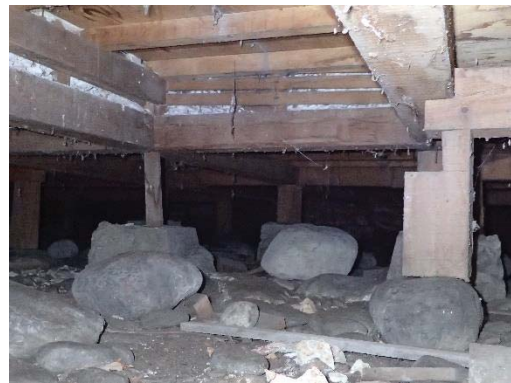
【照片 5-1-30】獨立木基礎斷面過小

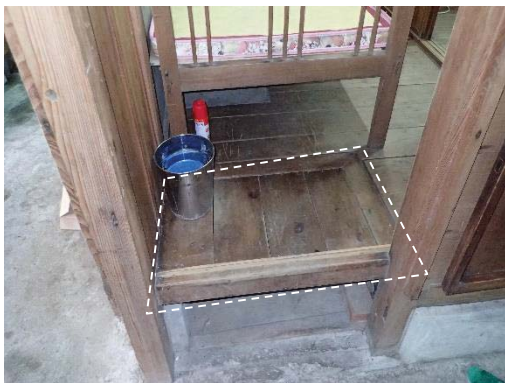
【照片 5-1-33】「炊事場」後加的抬高木地板

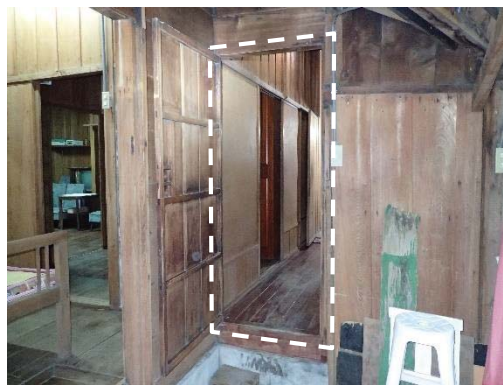
- **牆體：**外牆原為木摺泥牆外鋪雨淋板，現況已有部分因後期增建全部拆除，同時鋪設於外側的雨淋板與水切板因長期暴露在外，已有明顯風化、龜裂、蛀蝕或因後期增建而拆除的問題。內牆原為木摺泥牆，後因長時間使用與白灰不易維護等因素，戰後全部剔除表面白灰粉刷層，於原有故架上再垂直鋪設一層檜木板作為牆面。

【照片 5-1-36】原有外牆因後期增建而拆除

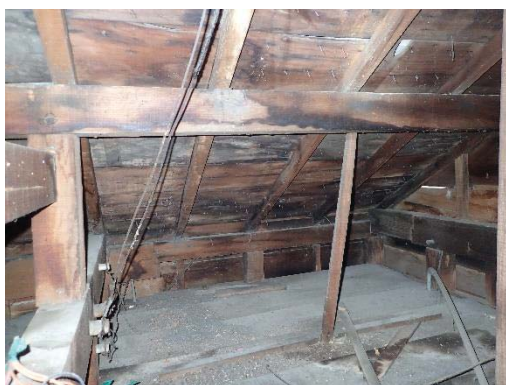
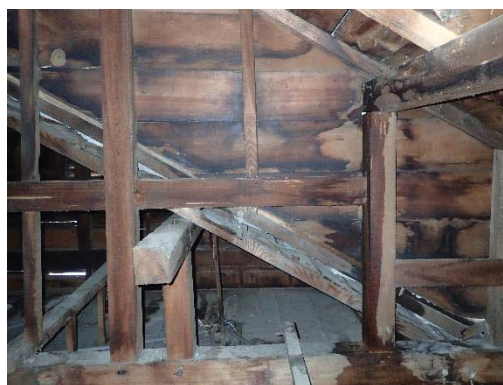
- **屋架：**屬日式木屋架，構件統一為加工過後的方矩形檜木材，屋面板鋪法較為簡易，可直接看到上方屋瓦。雖然目前屋架因屋面漏水有許多構件受潮，但因檜木材的質地較好，且因屋頂通氣孔仍維持原有功能，可將多餘的水氣排出，因此只有少數構件遭白蟻蛀蝕或有生物為害。

【照片 5-1-47】木構件受潮

【照片 5-1-48】屋架構件受潮

**修復建議：**由於屋架損壞狀況並不嚴重嚴重，所以建議只需要抽換遭白蟻蛀蝕或失去承載力的構件（含封簷板），以及填補屋面板的縫隙即可。

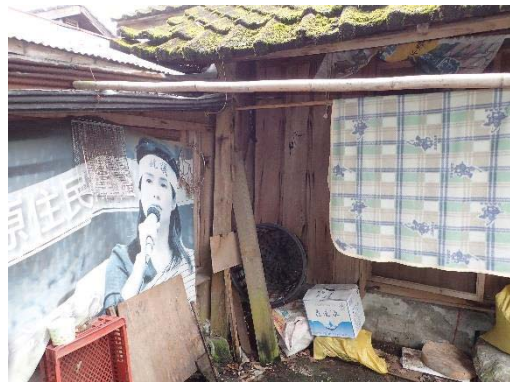
- **雨庇、「雨戶」與「戶袋」：**原有雨庇除了正立面有留存之外，側立面與背立面因後期增建都已拆除，只剩殘跡，而留存的雨庇目前已改鋪鐵板，表面塗刷瀝青防鏽。背立面之「雨戶」已全部遺失，只剩「戶袋」。

【照片 5-1-54】「戶袋」仍有保存，但「雨戶」全部不見

**修復建議：**損壞或缺失的雨庇，以及遺失的「雨戶」，建議參照同形似宿舍之原有構件進行仿作，同時因考量現場鋪設的鐵板容易腐朽，故應改以耐久性較佳的金屬瓦進行修復。

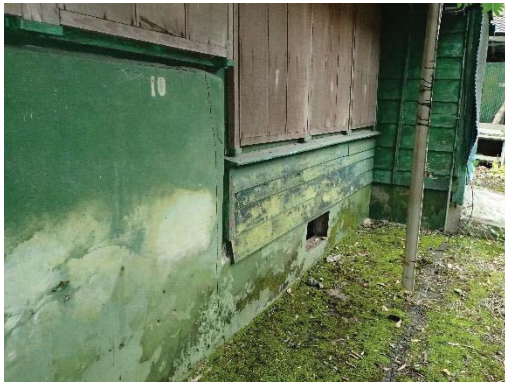
【照片 5-1-66】連續基礎表面油漆為綠色

**修復建議：**地基維持現況。連續基礎在已拆除的區域依原樣復原，表面視情況局部敲除與整平，恢復原本的色調與質感。缺失木隔柵參照其他原有形式進行復原。混凝土獨立基礎因考量再利用會增加載重，故應移除上層卵石以紅磚與水泥墊高。獨立木基礎視損壞狀況進行修復或抽換，並全面性在下方加設耐水性材料，避免再次受潮腐朽。

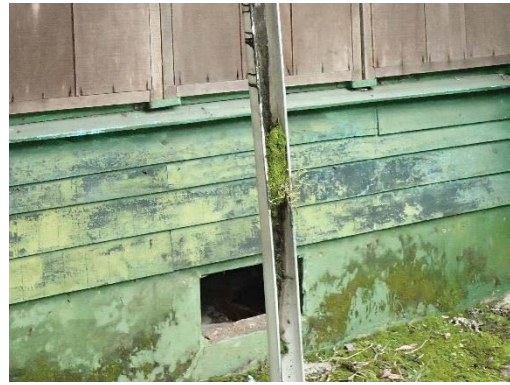
【照片 5-1-67】木隔柵遺失

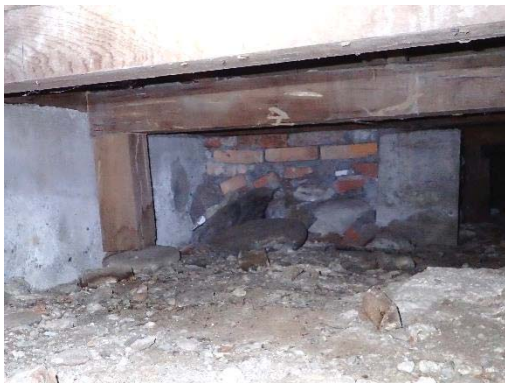
【照片 5-1-68】後加磚砌連續基礎

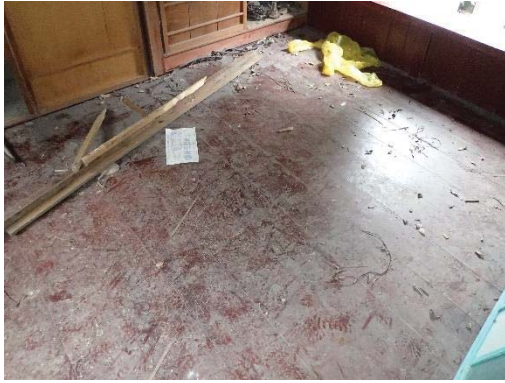
- **地坪：**入口「踏込」的原有水泥砂漿粉光地坪上加設拼花地磚。「玄關」與「緣側」維持原有的抬高木地板與構造。「座敷」、「居間」、「茶之間」維持原有的抬高木地板與構造，但上方榻榻米已拆除改設木地板與「敷居」構件齊平。「炊事場」與浴室的地坪雖然有進行過整修，但同樣是維持沒有抬高的水泥砂漿粉光地坪。「便所」的原有抬高木地板與構造已全部拆除，改為抬高地坪上鋪拼花地磚。其餘附屬空間中除，「居間」內的「押入」抬高木地板與構造因後期改建已拆除之外，「床之間」、「座敷」內的「押入」與「戶棚」自今仍維持原有地坪與構造。

【照片 5-1-70】「座敷」之後加木地板

**修復建議：**入口「踏込」的拼花地磚雖然是戰後重鋪，但因保存良好同時可呈現當時的生活美學，故修復時可保留繼續沿用。「炊事場」與「浴室」的水泥砂漿粉光地坪可選擇繼續沿用，或是在原有高度下，配合在利用除新規劃與設計。「玄關」與「緣側」維持原有的抬高木地板與構造。「座敷」、「居間」與「茶之間」維持原有抬高木地板與構造，上方榻榻米可視再利用選擇復原，或繼續使用後加木地板。

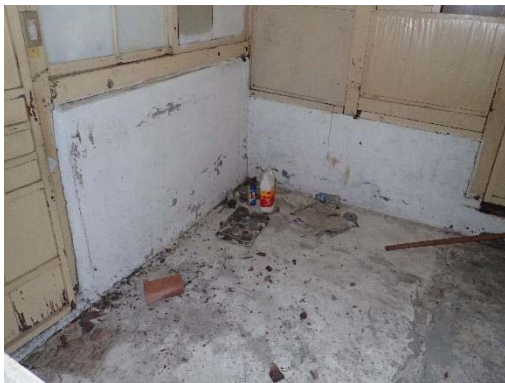
【照片 5-1-72】浴室維持沒有抬高的水泥砂漿粉光地坪

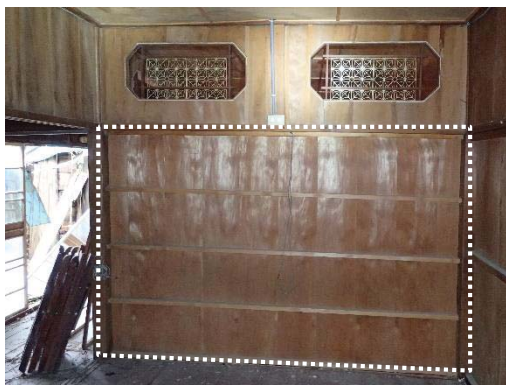
【照片 5-1-74】後加木板牆

**修復建議：**外牆水切板全部重作，後鋪波浪形鐵板全部拆除，並在現有雨淋板完成去漆整理後，依據構件尺寸分區以日式工法重鋪。戰後增設之木板牆全部拆除，已遭拆除的原有內牆可配合再利用重新規劃與設計。後鋪於編竹夾泥牆上的檜木板，雖然不是初建時的材料與形式，但因保存狀況良好，可見證地方之伐木產業，因此建議除非是檜木板已大面積損壞，才恢復白灰粉刷，否則應該維持現況；前述之牆體材料更換，必須以一個完整的空間為單位。

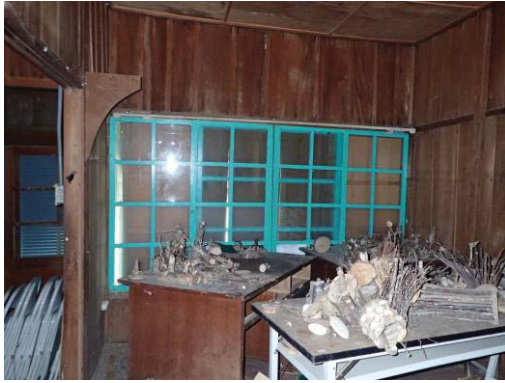
【照片 5-1-80】四扇一組的日式玻璃推拉窗

**修復建議：**現存原有門窗應儘可能的保留整修。缺失之立面門窗，可參照對稱戶之原有構件進行復原，如無參考依據，則配合同類型之門窗元素重新設計。缺失之室內門窗，可配合再利用形式依據日式宿舍風格重新設計。

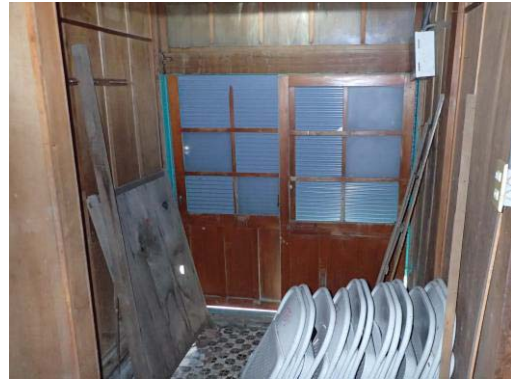
【照片 5-1-81】日式玻璃推拉門

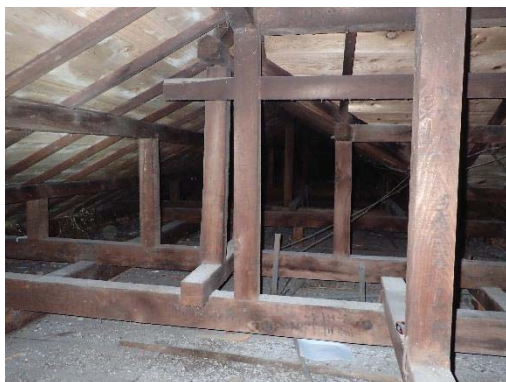
- **屋架：**屬日式木屋架，構件統一為加工過後的方矩形檜木材，表面有當時臺灣興業株式會社在經營林田山林場時的打印字樣。目前屋架除了受到基礎下陷有局部變形之外，構件保存良好，沒有被蟲蟻蛀蝕或微生物寄生。

【照片 5-1-84】日式木屋架

**修復建議：**配合地基整平進行架上構件的垂直與水平校正，同時針對損壞構件進行抽換（含封簷板）。如抽換之損壞構件上留有日治時期的打印字樣應保留作為日後展示使用。

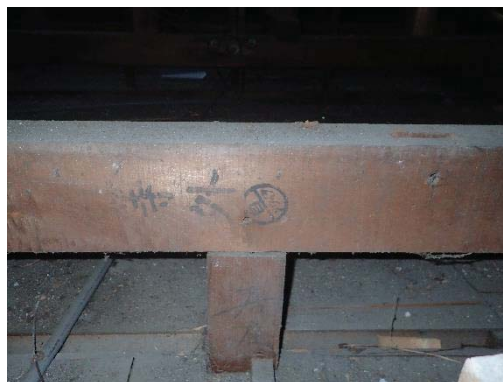
【照片 5-1-85】構件打印字樣

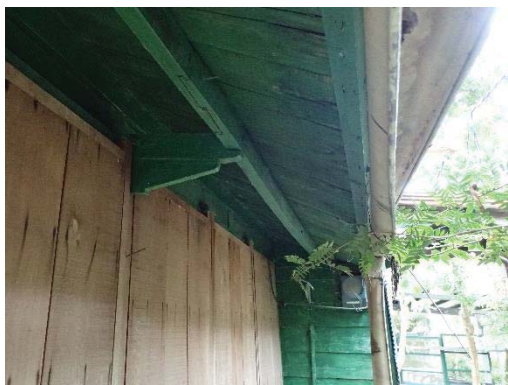
- **雨庇：**原有雨庇目前除了正立面兩座之外，側立面與背立面因後期增建都已拆除，而留存雨庇目前已改鋪鐵板，表面塗刷瀝青防鏽。

【照片 5-1-88】正立面之雨庇

**修復建議：**損壞或缺失的雨庇，建議參照對對稱戶進行仿作，同時因考量現有鐵板容易腐朽，故應改用耐久性較佳的金屬瓦進行修復。

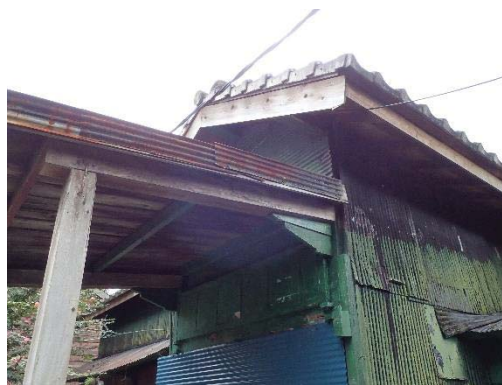
【照片 5-1-89】正立面之雨庇

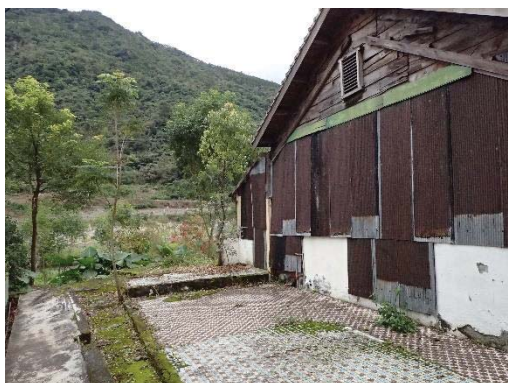
- **戰後增建：**配住者因應使用需求，以木料、紅磚與較簡易的工法在宿舍右側與後側增建的建築，在住戶遷出後萬榮工作站考量右側增建物與木雕一館太過相近全部拆除，僅剩背立面的增建物；已嚴重坍塌。

【照片 5-1-90】右側增建之地坪殘跡

**修復建議：**拆除右側增建物之殘餘地坪，恢復原本庭院空間。背立面增建物，因保存狀況不佳，且特色較低，為使宿舍在修復後能獲得較佳的採光與景色，故建議全部拆除。

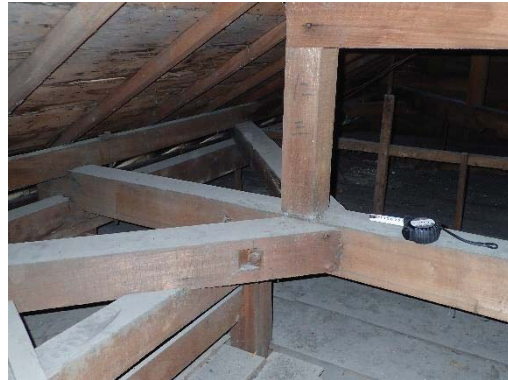
【照片 5-1-93】遭截斷的柱子在屋架仍可看見（由屋架拍攝）

**修復建議：**由於主構件沒有傾斜或變形；代表建築之損壞還不嚴重，因此修復時不用採取全落架修復，只需要針對遭拆除、截斷或損壞的構件進行抽換即可，一方面可節省修復的費用，同時又能保存更多的原有構件。

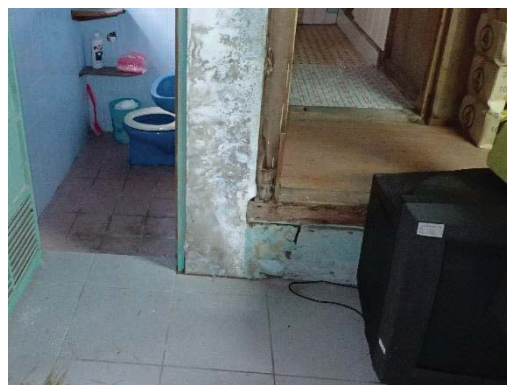
【照片 5-1-97】日治時期範圍設置較高的基礎

**修復建議：**戰後初期增建的前側空間，建議依空間原有形式與門窗開口進行基礎的修復。日治時期的範圍因目前無法斷定空間的原有範圍與機能，又因現階段無法進行全面性的調查，故不提猜測性的修復建議。建議未來規劃設計時可優先進行局部性的地坪解體調查，並搭配天花形式與舊照片，推測出原有空間格局，最後再依據調查結果進行基礎的修復。

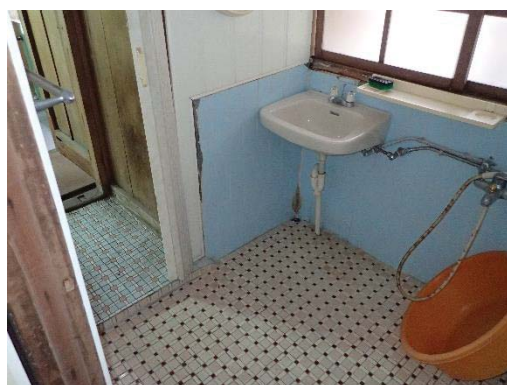
【照片 5-1-99】日治時期範圍的浴室改設拼花地磚

**修復建議：**戰後初期增建的前側空間，其水泥砂漿粉光地坪狀況良好，修復時可繼續沿用。日治時期興建的範圍，建議在完成基礎解體調查，確認出原空間範圍與機能之後，再恢復原本的水泥砂漿粉地坪或抬高木地板，同時針對原本鋪有榻榻米的空間，可配合再利用選擇復原或繼續沿用後加木地板。

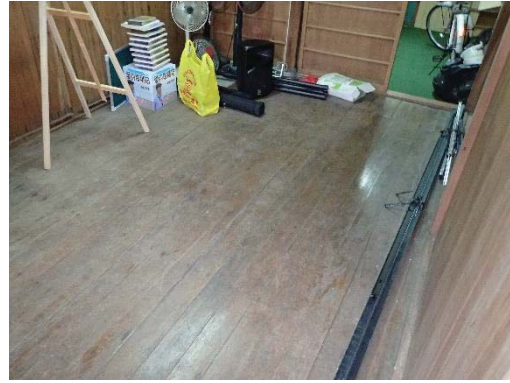
【照片 5-1-101】日治時期範圍的空間 1 榻榻米已移除

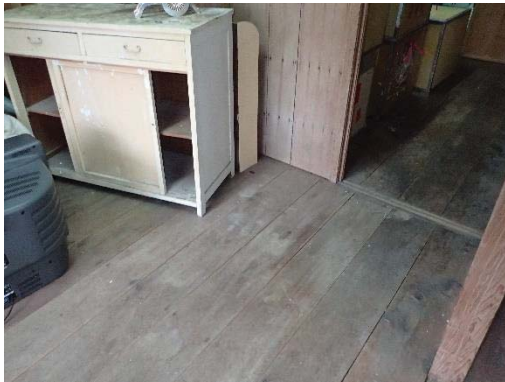
【照片 5-1-102】日治時期範圍的空間 2 榻榻米已移除

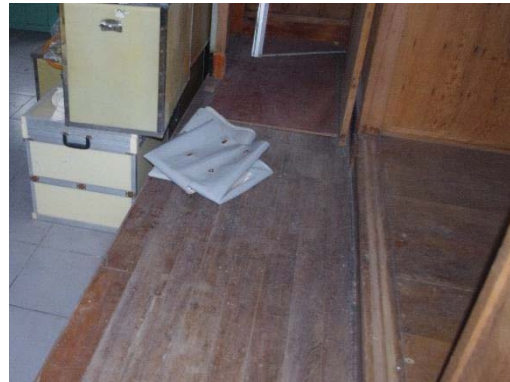
【照片 5-1-103】日治時期範圍的「緣側」設置抬高木地板

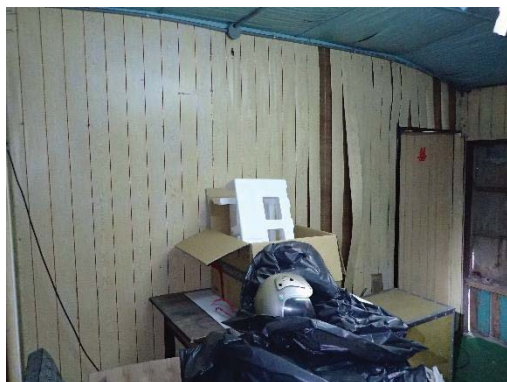
【照片 5-1-104】戰後增設的木夾板牆

**修復建議：**戰後初期增建的前側空間建議外牆進行去漆，同時針對後來增設或拆除的牆體進行拆除與修復。日治時期範圍的外牆，為能恢復建築物的原有立面，建議在完成基礎解體調查與確認原有空間機能及範圍後，拆除後加牆體，並依據現存工法恢復原有外牆，另一方面與前側空間相鄰的外牆，因前側空間未來建議可以留存，故該面外牆可配合再利用形式重新規劃設計，以方便室內空間的通行。內牆部分，後加者得以拆除，原有構件應儘可能的繼續留存，已被拆除者可配合再利用重新規劃設計。

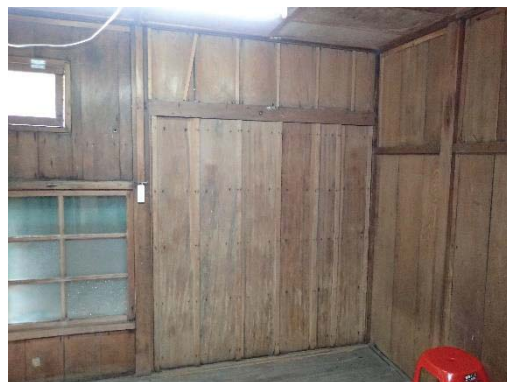
【照片 5-1-105】後加木板外牆

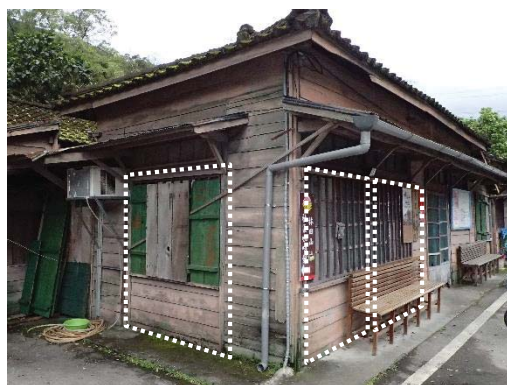
【照片 5-1-109】原有門扇在後期改為窗扇

**修復建議：**戰後初期增建的前側空間，為能突顯該空間的特色，建議應恢復所有門窗數量與形式。日治時期範圍的門窗應在完成基礎解體調查與確認原有空間機能及範圍後，原有者應儘可能沿用，缺失者應該參照現存同形式之門窗進行仿作。室內部分，原有門窗應儘量沿用，缺失者可配合再利用重新規劃設計。

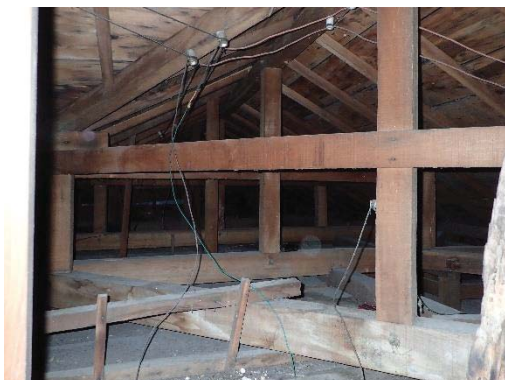
【照片 5-1-112】日式木屋架

- **屋架：**日治與戰後初期增建的屋架形式都屬日式木屋架，構件統一為加工過後的方矩形檜木材，至今還未進行整修。目前除了少部分屋脊轉折處與靠近簷口的構件有水漬與微生物寄生的痕跡，以及部分構件遭到截斷之外，大多保存良好。

**修復建議：**由於屋架結構並沒有嚴重的損壞，故修復時只需針對遭截斷與嚴重腐朽的構件進行抽換即可。

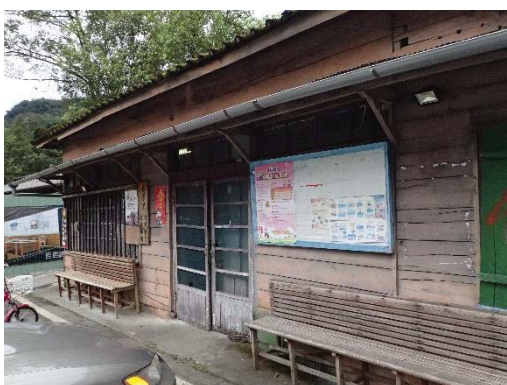
- **雨庇：**宿舍原有雨庇在經歷多次增改建後已全部拆除，現況留存的雨庇都是戰後增建時所攝。

【照片 5-1-116】戰後初期增建前側空間的雨庇

**修復建議：**戰後初期增建的前側空間雨庇建議依現況進行整修，而日治時期範圍已拆除的雨庇，建議在完成原有空間形式確認後，進行復原。另一方面由於考量現況鋪設的鐵板容易生鏽，故建議以耐久性較佳的金屬瓦進行修復。

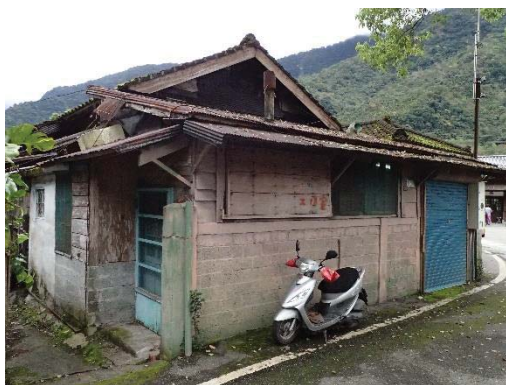
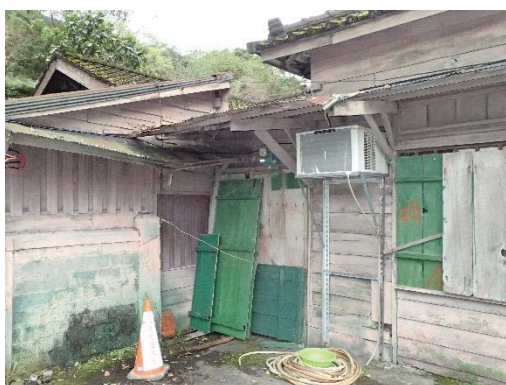
【照片 5-1-118】右側增建物

【照片 5-1-120】右側增建物

【照片 5-1-121】右側增建物室內

- **戰後增建物的修復建議：**前側空間由於是在戰後初期增建，已成為在地居民記憶的一部分，又因為所在位置不影響其他建築，故建議未來依原樣進行修復。右側木造增建物因與鄰戶只相差不到一公尺，容易成為火災發生時延燒的路徑，故建議拆除。右側增建由於對原有建築有相當大的負面影響，故應全部拆除。

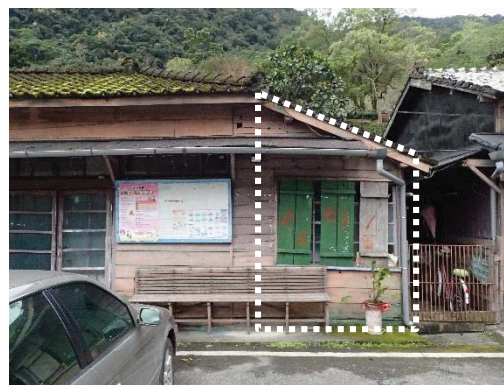
【照片 5-1-119】前側空間的左側增建物

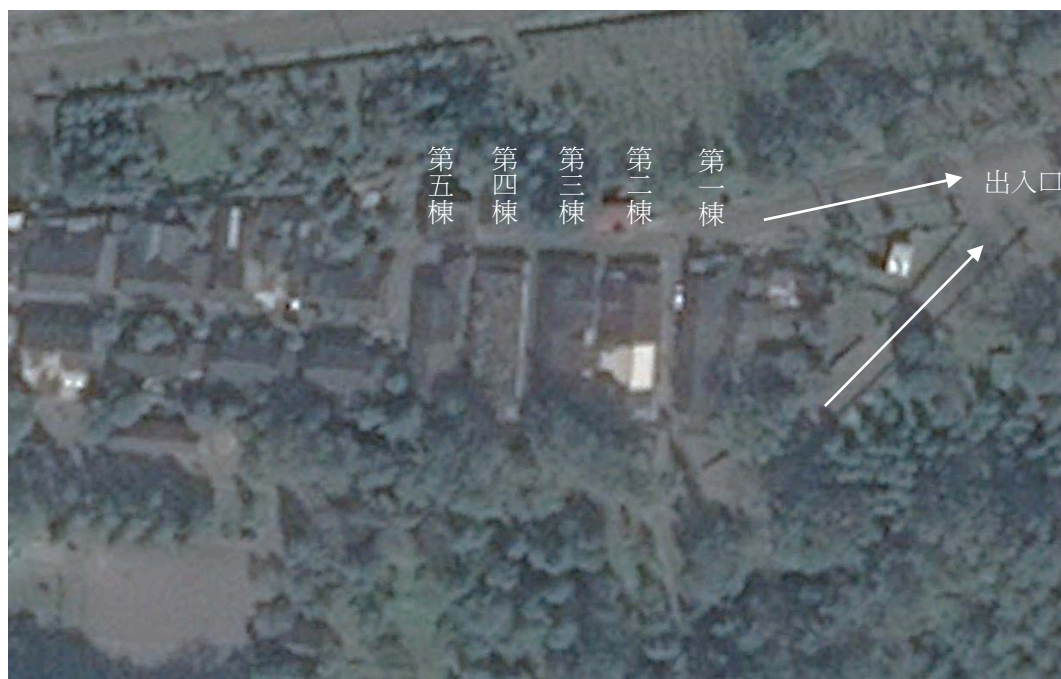
靠近園區入口的數排基層員工宿舍（第一棟門號為林森路 21、23-1、23-123、25、27、29、31 號，第二棟門號為林森路 33、35、37、39、41、43、45 號、第三棟門號為 47、49、51、53、55、57 號，第五棟門號為 71、73、75、77、79 號），依據日治時期的照片與民國 36 年（1947）的配置圖，可以知道第二棟與第三棟宿舍在日治時期就有設置建築，但無法確認戰後是否有重建，而第一棟與第五棟宿舍可以確定為戰後興建的建築。另一方面，依據現場調查可以知道，基層員工宿舍屬等級較低的宿舍，每一棟都是採多戶配置且每戶的室內空間不大，因此後來都有向後側空地進行增建，室內格局也有進行調整，使得室內格局與外觀風貌明顯與初建時不同。

【圖 5-1-5】基層員工宿舍航照圖。資料來源：底圖 google map，本研究加註

【照片 5-1-122】第一、二棟之基層員工宿舍

【照片 5-1-123】第二棟基層員工宿舍正面

針對前述四棟建築的修復方式，由於可以呈現聚落原有配置紋理與林場宿舍級別的差異，故未來建議優先進行第二、三棟宿舍的調查，如確定為日治時期的建物，應比照前述修復原則進行修復，如不是則與第一、五棟宿舍，依據現況進行整修；無人居住者其所屬後期增建得以拆除，有人居住者其所屬後期增建得依前述修復原則進行整修。

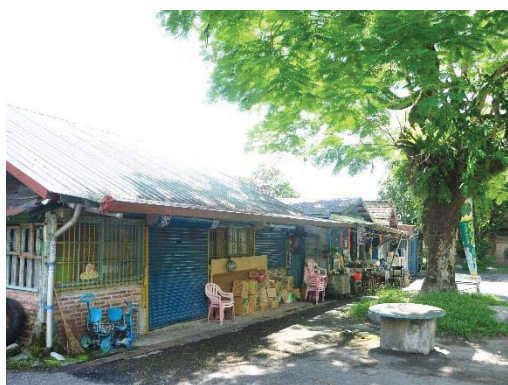
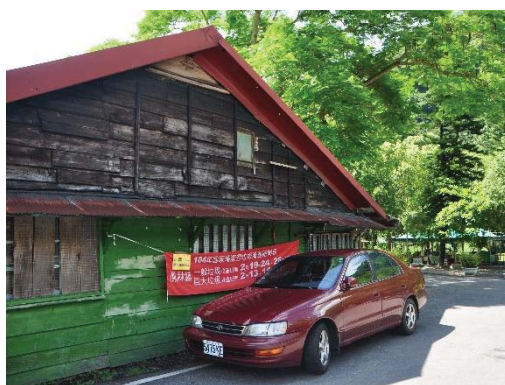
鄰近股長宿舍之林森路 97 號的建築，興建時間依據訪談可以知道是在戰後初期，民國 36 年（1947）的配置圖上也有標記，最早作為雜貨店，後來才改作住宅使用，雖然目前無法知道室內的使用狀況，但可以知道外觀已進行多次整修，包括大門改設鐵捲門、屋頂改鋪鋼浪板、雨淋板重鋪與油漆等，影響到建築物的風貌。

【照片 5-1-124】林森路 97 號建築正面

【照片 5-1-125】林森路 97 號建築側面

對於該建築的修復方式，雖然本身的價值不高，但因為所屬機能在早期聚落員工生活中扮演著重要角色，因此建議保留，外觀依據現況進行修景，室內配合居住需求重新規劃設計。

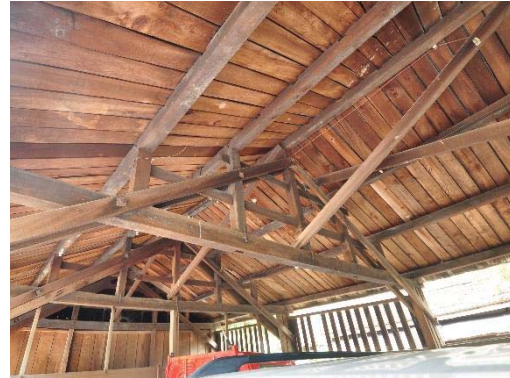
位於火車月臺旁的木造建築，部分為戰後興建，部分是日治時期所建作為菜市場之用，民國 36 年（1947）的配置圖上有標記，目前戰後興建之區域由萬榮工作站使用，室內畫有三格停車位，日治時期興建的菜市場目前無法進入，室內放置過去曾作為消防隊使用時的機具。依據現場調查戰後興建區域的部分柱子已失去承载力，目前另外加柱補強，上方屋架目前保存良好。日治時期興建區域的外觀已經過多次整修，目前保存狀況並不理想。

【照片 5-1-126】建築整體外觀，左側為戰後增建，右側為日治時期興建

【照片 5-1-127】戰後興建的屋架

對於該建築的修復方式，雖然本身的價值不高，但因為目前仍有使用，且建築形式與聚落風貌並不衝突，因此建議保留，外觀依據現況進行整修，室內可配合再利用重新規劃與設計。

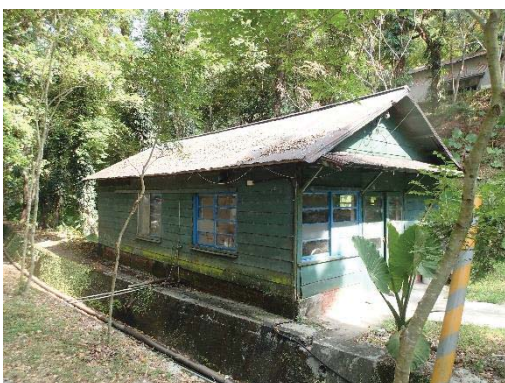
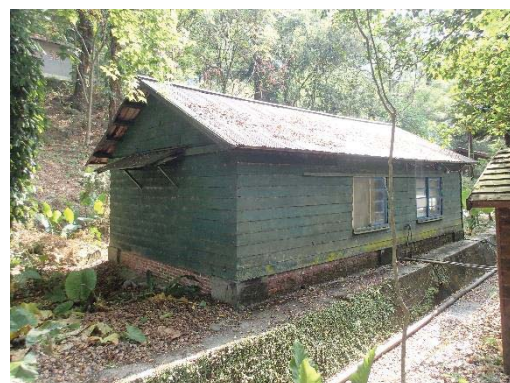
【照片 5-1-128】建築外觀

位於萬榮工作站後側的木造建築，經比對聚落配置圖可以知道興建時間在民國 36 年（1947）至 56 年（1967）間，十幾年前在萬榮工作站重新整修後，室內前室作為廚房使用，提供員工用餐，後室目前仍閒置無人使用。建築物的部分，由於過去有適時的整修所以損壞狀況並不嚴重。

對於該建築的修復方式，雖然本身的價值不高，但因為目前仍有在使用，且因建築形式與聚落風貌並不衝突，故建議保留，外觀依據現況進行整修，室內可配合再利用重新規劃與設計。

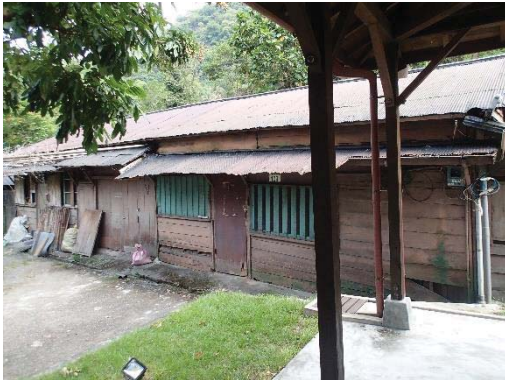
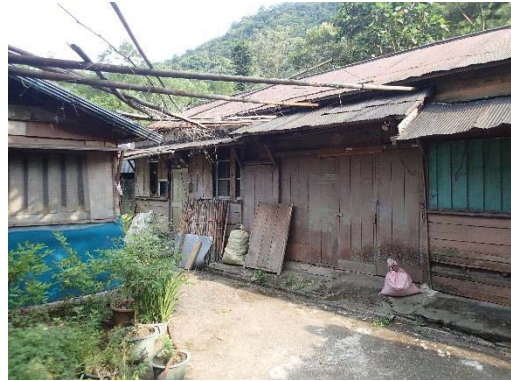
【照片 5-1-130】建築外觀

位於里長辦公室西南側之林森路 105、107、109 號的宿舍，興建時間經比對聚落配置圖可以知道，部分是在民國 36 年（1947）前就已經興建，部分是在民國 36 年（1947）至 56 年（1967）間興建。目前已有部分住戶遷出，但室內仍然

深鎖無法進入，由外觀可以知道建築物是以簡單材料與工法興建而成，屋頂材料已經生鏽，下層木構件也有受潮、掉落與腐朽的問題。

對於該建築的修復方式，雖然本身的價值不高，但因為有住戶使用無法拆除，因此建議保留，外觀依據現況進行整修，室內配合使用者需求重新規劃設計。

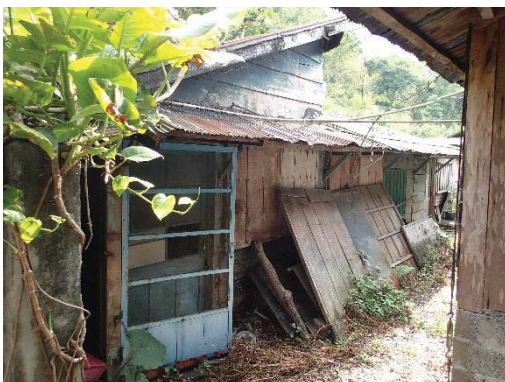
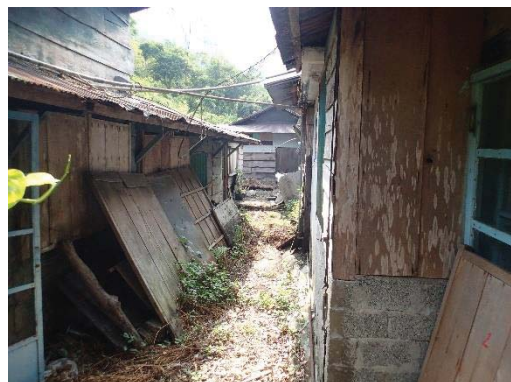
【照片 5-1-132】建築物之外觀

位於里長辦公室後側的木造建築為戰後興建，在構造與形式都非常簡易，目前閒置狀態無人使用，故建議未來得以拆除。

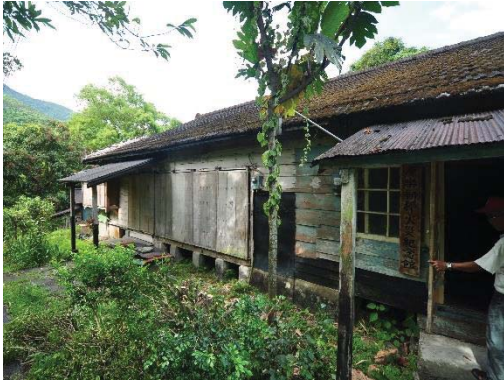
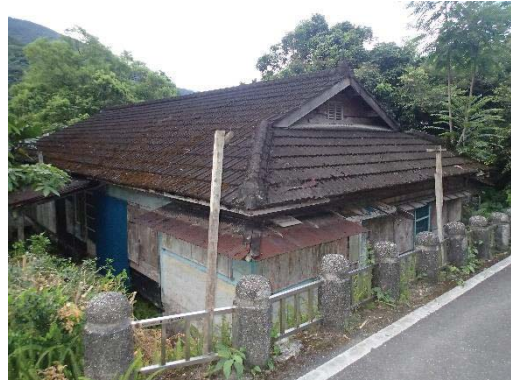
位於康樂新村旁的林森路 99 巷 1 與 3 號雙併宿舍，雖然是在民國 36 年（1947）到民國 56 年（1967）間興建，但是以日式宿舍之形式與日式工法興建而成，非常特別。目前 1 號仍有人配住，3 號已無人居住，依據 3 號現場初步調查可以知道，雖然外觀仍然維持日式宿舍的形貌，但室內格局已有部分調整，門窗大多已遺失，地板遭蟲蟻嚴重蛀蝕。

對於該建築的修復方式，雖然過去有進行增改建，但因外觀與室內格局仍維持日式宿舍的形式，又因 3 號目前作為火災設置紀念館，故未來建議以日式工法恢復建築物立面，室內已改建或損壞區配合再利用重新規劃與設計。

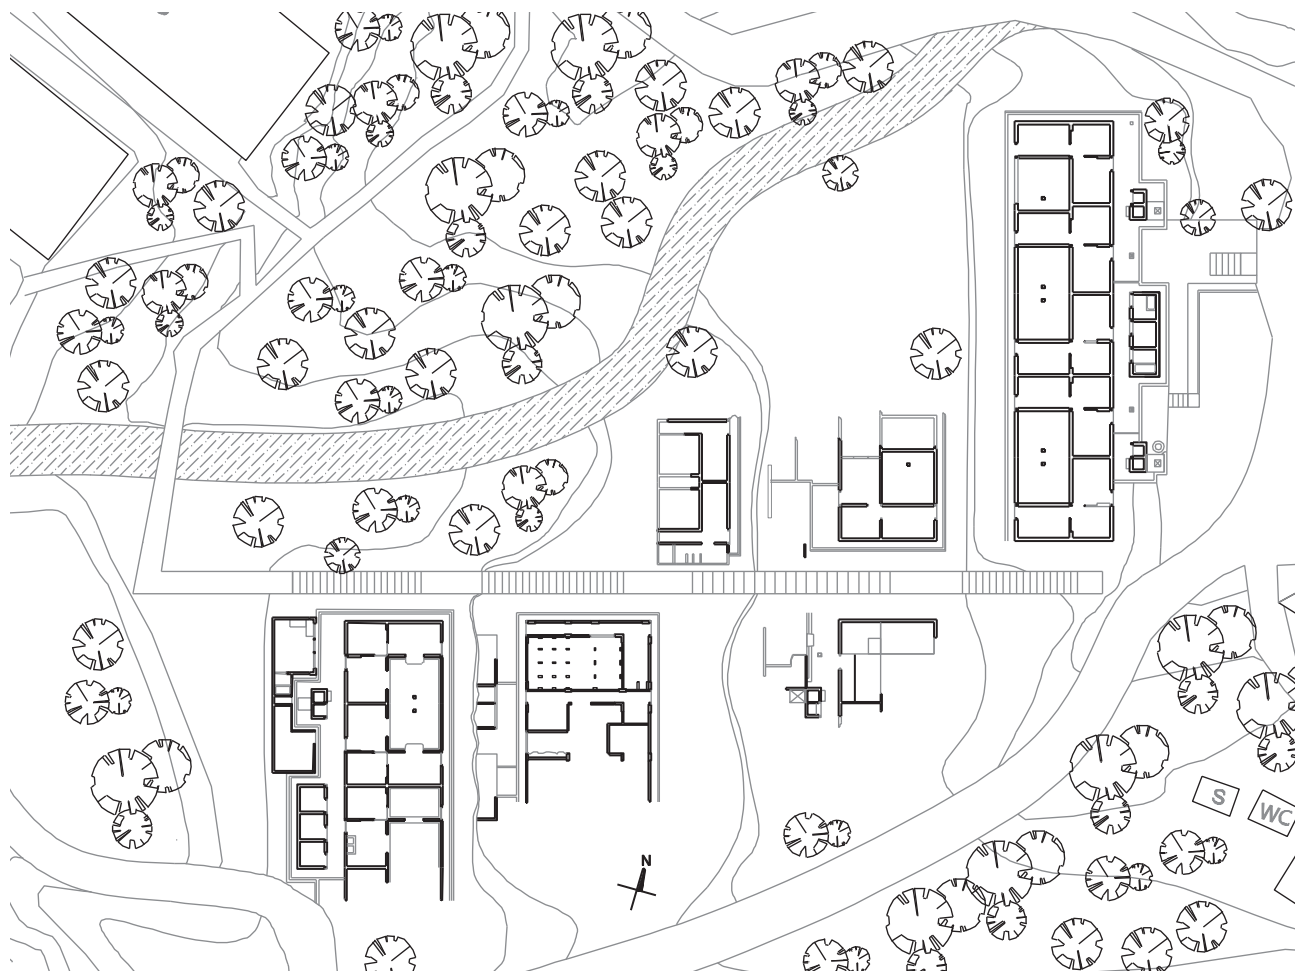
【圖 5-1-6】康樂新村殘構現況平面圖，比例:1/50。資料來源：本研究繪製。

【照片 5-1-138】僅存的建築基礎

【照片 5-1-139】僅存的建築基礎

原址重建-如有找到初建時的設計圖面，建議外觀、構造與工法依原樣重建，以維持建築原有風貌，而室內非主結構的部分，如門扇、地坪與隔間則可以配合

再利用重新規劃與設計。如果沒有當初的設計圖面，仍建議依據現存的基礎形式與原有戶數，再搭配舊照片、康樂新村原住民的口述歷史（部分仍居住在森榮國小教室）、相關文獻與日式木構造技術進行外觀、構造與工法的修復，室內非結構的部分可配合再利用重新規劃與設計。如基礎已完全損毀又沒有相關復原資料，建議可參照相鄰建築的形貌進行重建。

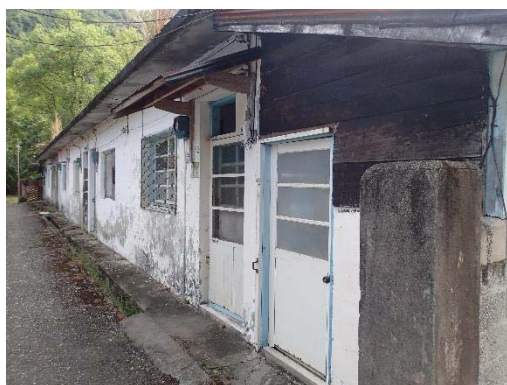
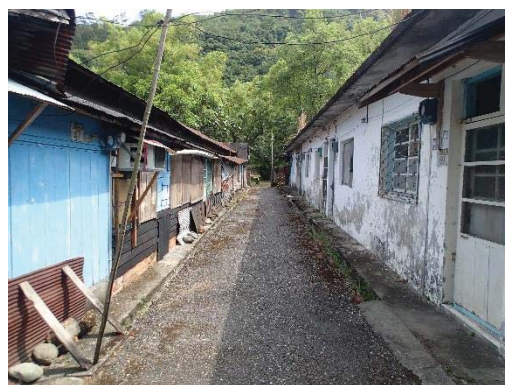
【照片 5-1-140】基層員工宿舍

【照片 5-1-141】與前側木造宿舍並排配置

核心區範圍內未整修的鋼筋混凝土造建築，包括有林森路 59、61、63、65、67、69 號的一棟基層員工宿舍、鄰近機具展示館的一棟廁所與一棟修理工廠，其建築都屬戰後興建的一層樓建築，高度不高，目前無人使用。對於該類型的建築修復方式，因基層員工宿舍可以與其他現存的四棟木造宿舍呈現聚落原有配置紋理與林場宿舍的差異，故建議保留建築量體與外觀，室內配合再利用重新規劃與設計。位於林業展示區旁的廁所與修理工廠，由於是直接興建在早期堆放木屑的上方，地質極為不穩定；修理工廠地坪已嚴重坍塌，因此建議直接拆除。

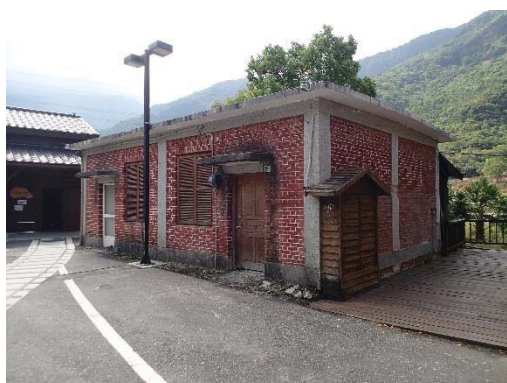
核心範圍內未整修的加強磚造建築，都是在戰後因應需求才陸續興建，包括檔案室（林森路 129 號）、林場懷舊館後方的圖書館、萬榮工作站右側建築與山坡上的兩層樓役男宿舍(林森路 99 巷 91 號)。依據現場調查可以知道，這些建築的最大的問題包括屋頂漏水、植物寄生，以及可能有結構損壞上的疑慮。

【照片 5-1-152】檔案室之對外門窗形式不一

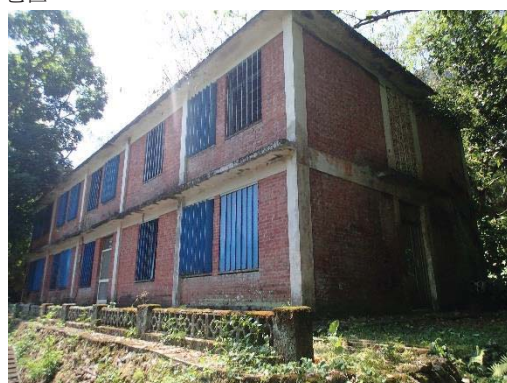
【照片 5-1-153】兩層役男宿舍屋頂寄生大量雜草

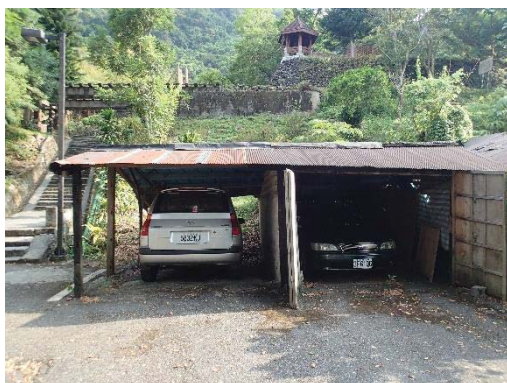
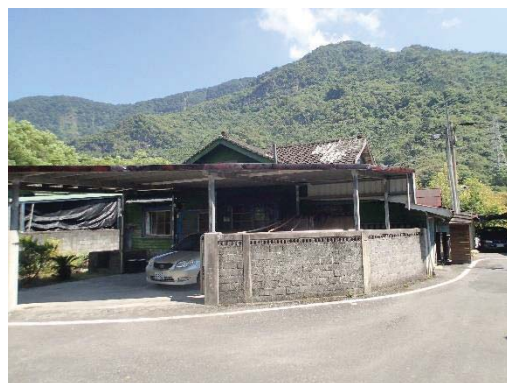
【照片 5-1-154】增建停車棚

【照片 5-1-155】增建停車棚與圍牆

員工居住的宿舍在戰後因應需求於周邊設有許多附屬設施，如圍牆與停車棚等。雖然這類型的設施與聚落風貌不合，但因考量現住戶仍有在使用，因此未來修復時可優先拆除無人使用的後加附屬設施，而有人使用者應進行立面修景，以降低對於聚落環境的衝擊。

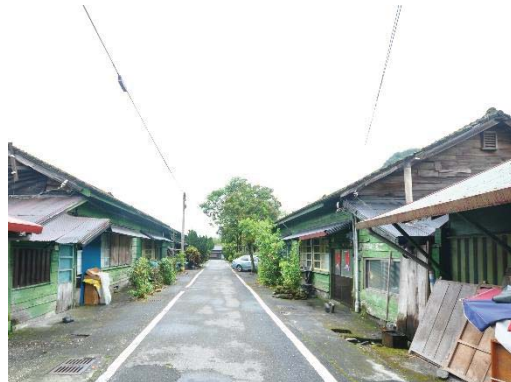
【照片 5-1-157】宿舍區仍然可見地線桿與電線

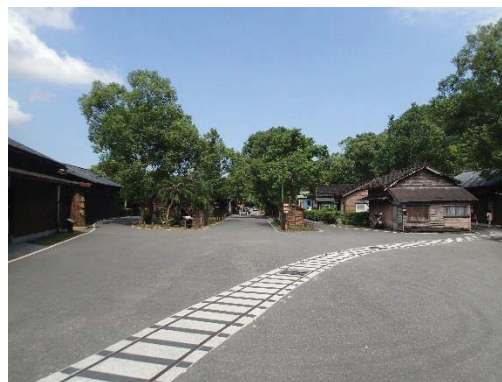
【照片 5-1-159】原有鐵道路徑可配合不同之鋪面復原

聚落原本對外運輸木材的路徑，在後來改為卡車載運之後便因失去功能而拆除改為車道使用，雖然目前車道仍維持過去的運輸路徑，但很難與現存的車坪、月臺與火車頭連結，呈現過去運輸時的情景，又因目前聚落已經沒有運輸的需求沒有必要再進行鐵道的重建，因此建議可以地坪整修的方式，利用不同材質的鋪面以意象的方式復原原本運輸的路徑。

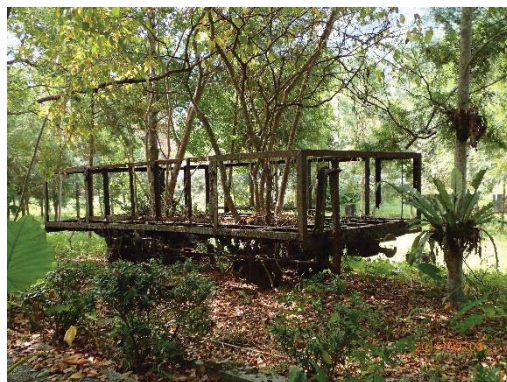
【照片 5-1-163】運輸台車

目前聚落內的解說牌，大多是針對既有建築、植物、鳥類與產業機具進行解說，對於聚落的發展歷程、已拆除之重要建築與空間並沒有太多的著墨，遊客較難經由參觀瞭解聚落的發展變遷、建築物的變遷，以及當時聚落內木材之運輸、存放與加工流程。依據現場調查，聚落內仍有保留許多能夠呈現聚落發展的痕跡，例如各時期的萬里橋圳堤防位置、月臺、鐵道路徑、製材廠殘跡基座等，建議可針對上述提出的痕跡增設解說牌。

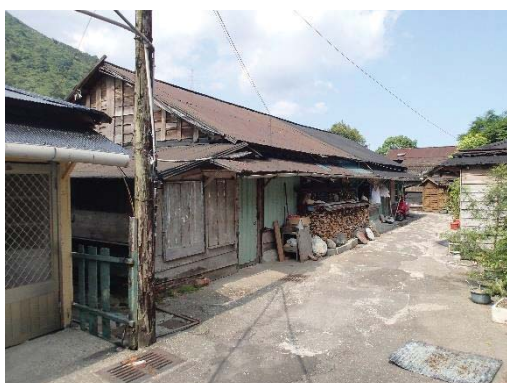
【照片 5-1-164】緩衝區的木造建築

- (一) 建築物應該在現有量體下進行整修；沒有結構安全疑慮者，可配合再利用進行立面修景，室內重新規劃與設計，反之如果已經有結構上的問題，則可視情況進行補強或拆除。
- (二) 較不具建築價值，或使用簡易構造與材料，或目前無人使用的後加附屬建築與設施，得以拆除。
- (三) 靠近山區小徑與戶外空間，雖然平日有定期整理，但因雜草生長速度極快，遊客不願意前往，因此建議可縮短整理週期，提供更舒適的參觀環境。
